# REPORTE DE SOBREVUELOS - EMERGENCIA LA PICACHA - MEDELLÍN

## MOVIMIENTOS EN MASA | Coordenadas: 6.231112, -75.643868

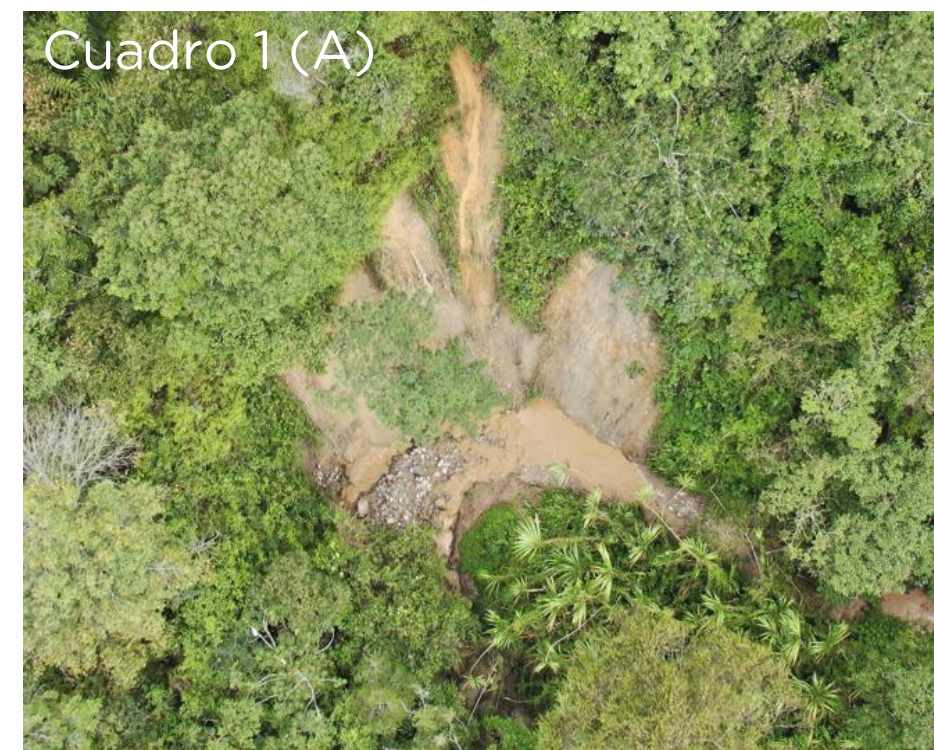
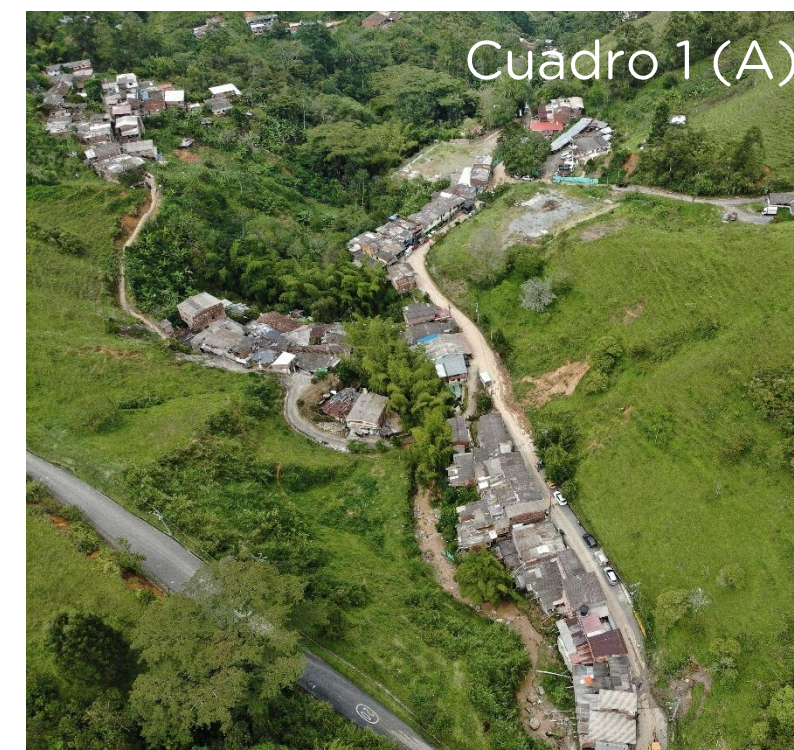
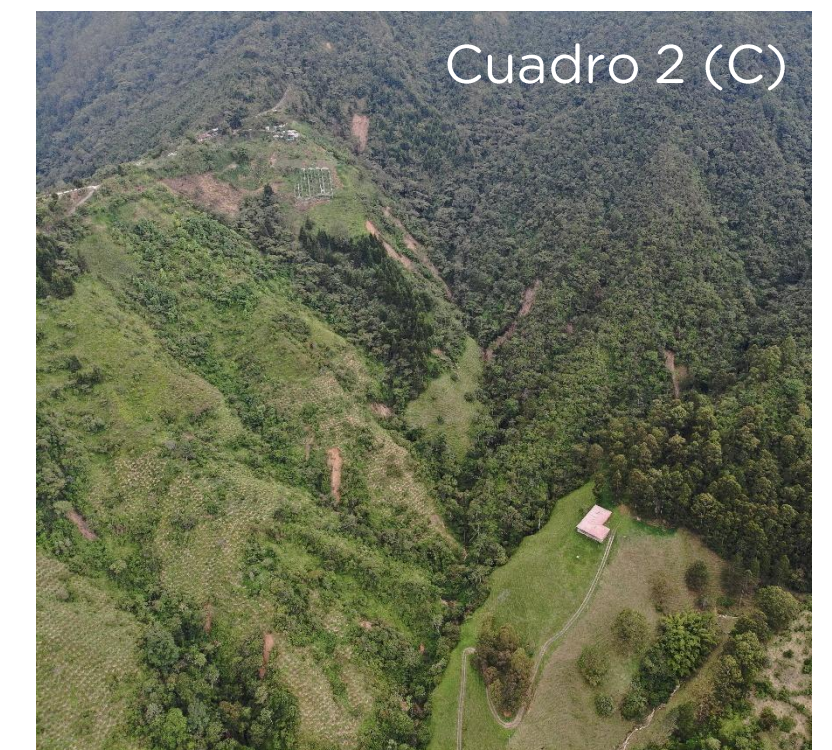
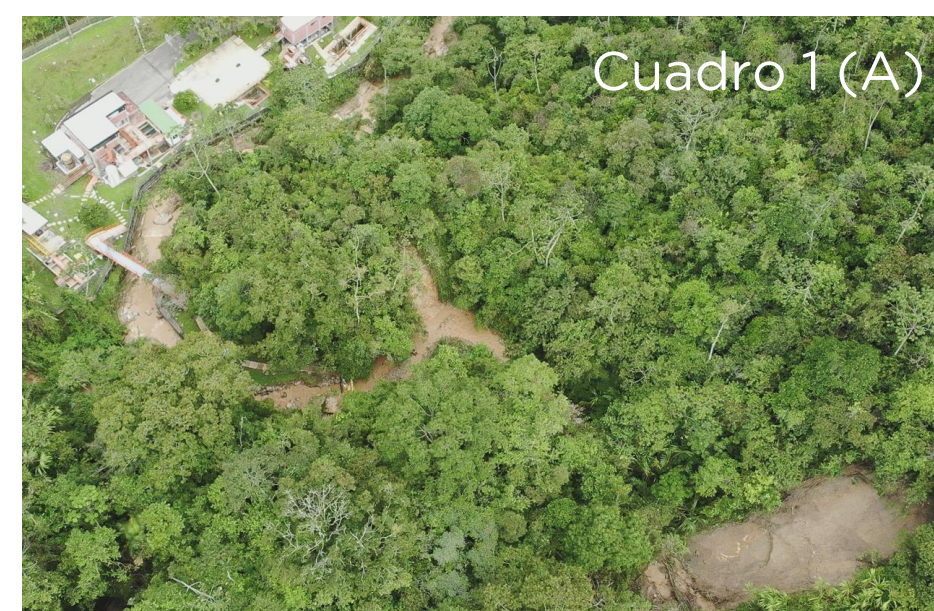
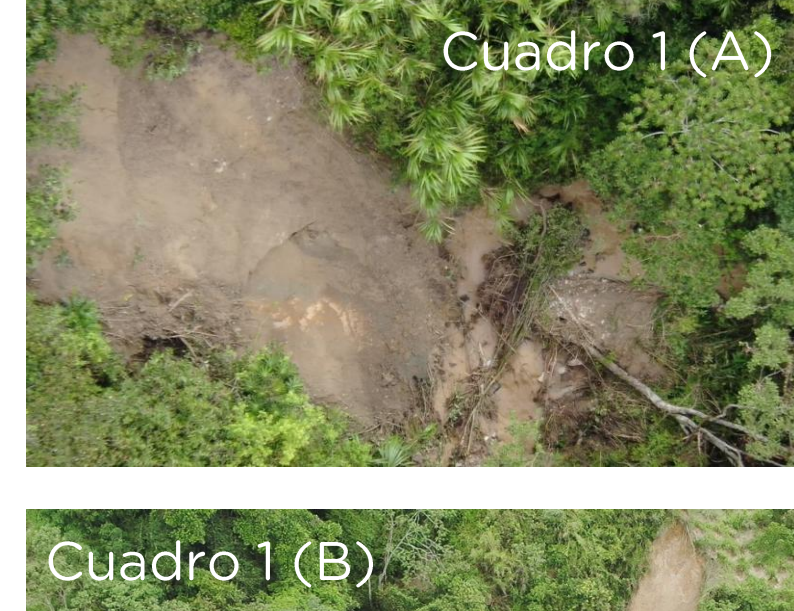
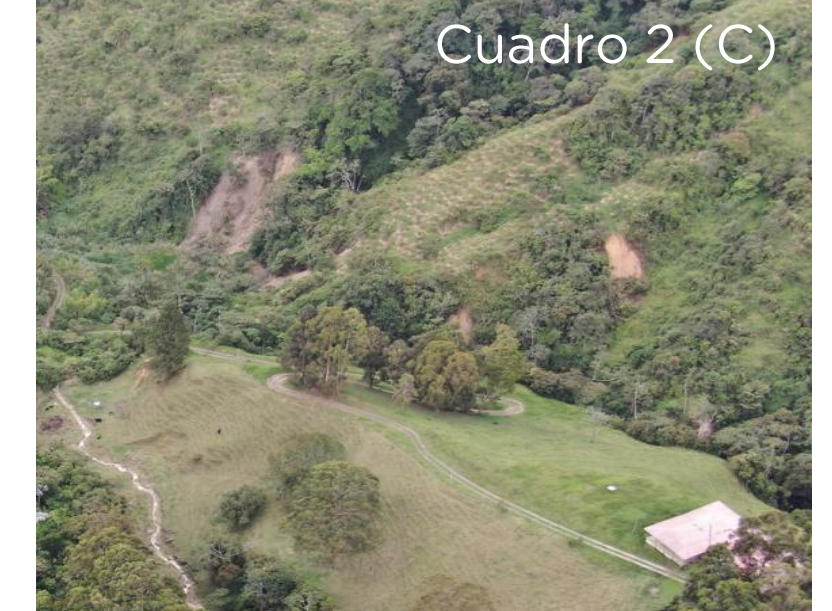
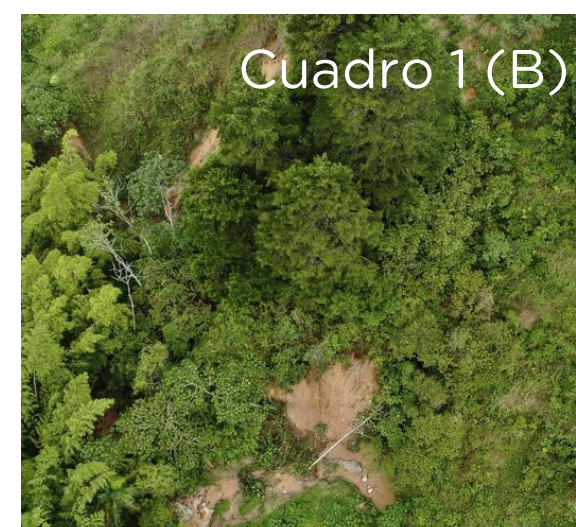
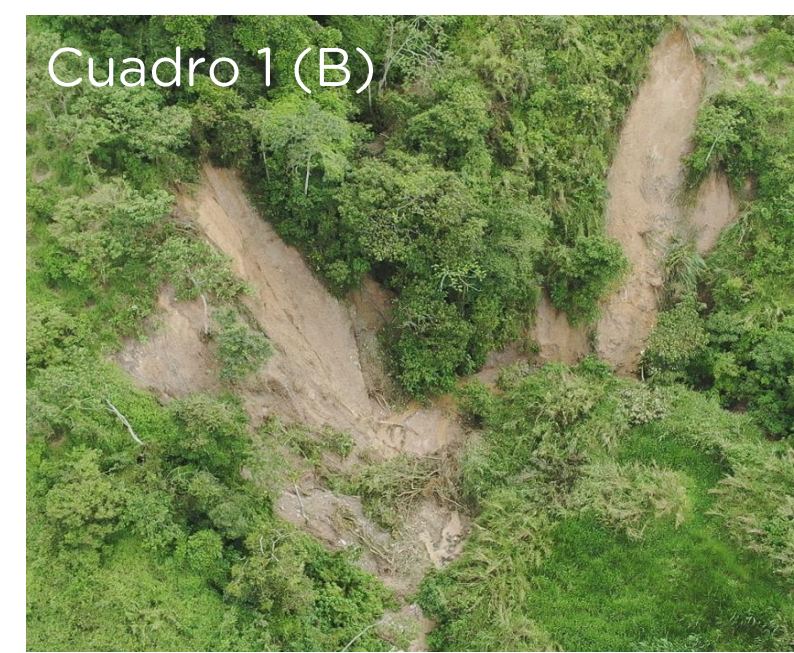
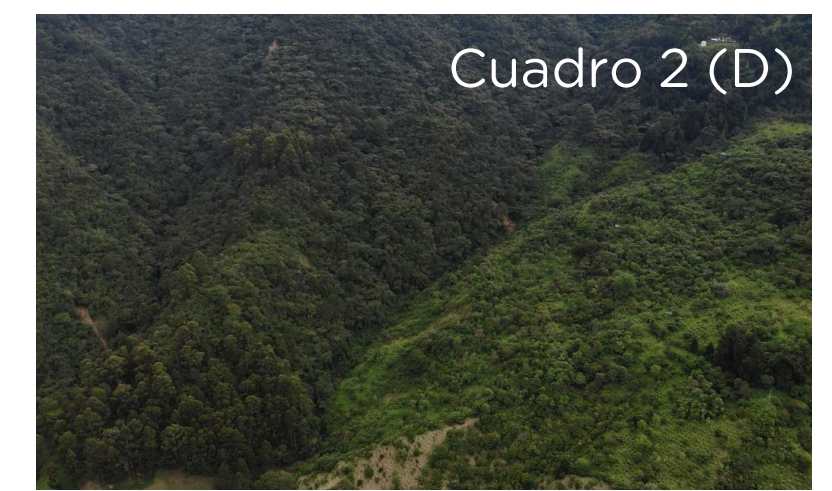
Durante el sobrevuelo se identificaron múltiples movimientos en masa de tipo flujo, localizados aguas arriba del tanque de EPM. La mayoría de estos movimientos aportaron una cantidad significativa de material al cauce, generando múltiples obstrucciones, principalmente por acumulación de árboles y troncos que no fueron fácilmente transportados por la corriente. En el sector correspondiente a la zona poblada, se evidenció afectación a las vías de circulación.

Si bien la inspección visual indica que la quebrada fluye con relativa normalidad, en el tramo aguas arriba — especialmente en el área señalada como recuadro 2— se observan múltiples deslizamientos cuyos represamientos no son fácilmente detectables. Además, existe material suelto con alta probabilidad de desprendimiento, lo que podría alcanzar el cauce y ocasionar nuevos taponamientos.
