En la imagen superior se presenta un mapa de referencia con fines exclusivamente de localización. El sobrevuelo corresponde a material audiovisual que se realizó en el sector Santa Marta, en el corregimiento El Hatillo, específicamente a lo largo del río Medellín, donde se identifican diferentes procesos morfoodinámicos en las márgenes del cauce, entre ellos fenómenos de socavación lateral y pequeños deslizamientos de talud.

Generalidades

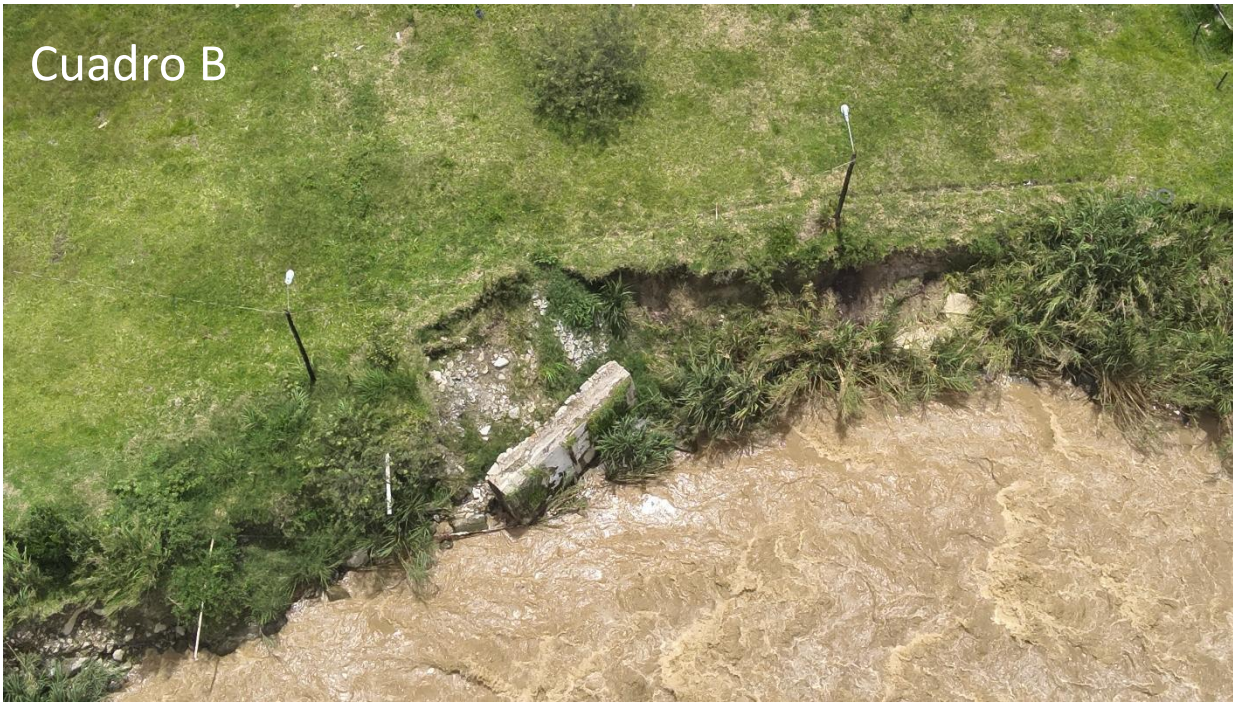
En esta zona ubicada debajo del puente peatonal se observa un proceso de socavación lateral ocasionado por la acción erosiva del cauce, produciendo perdida de material en la base del talud y generando afectaciones en la estructura de acceso al puente.

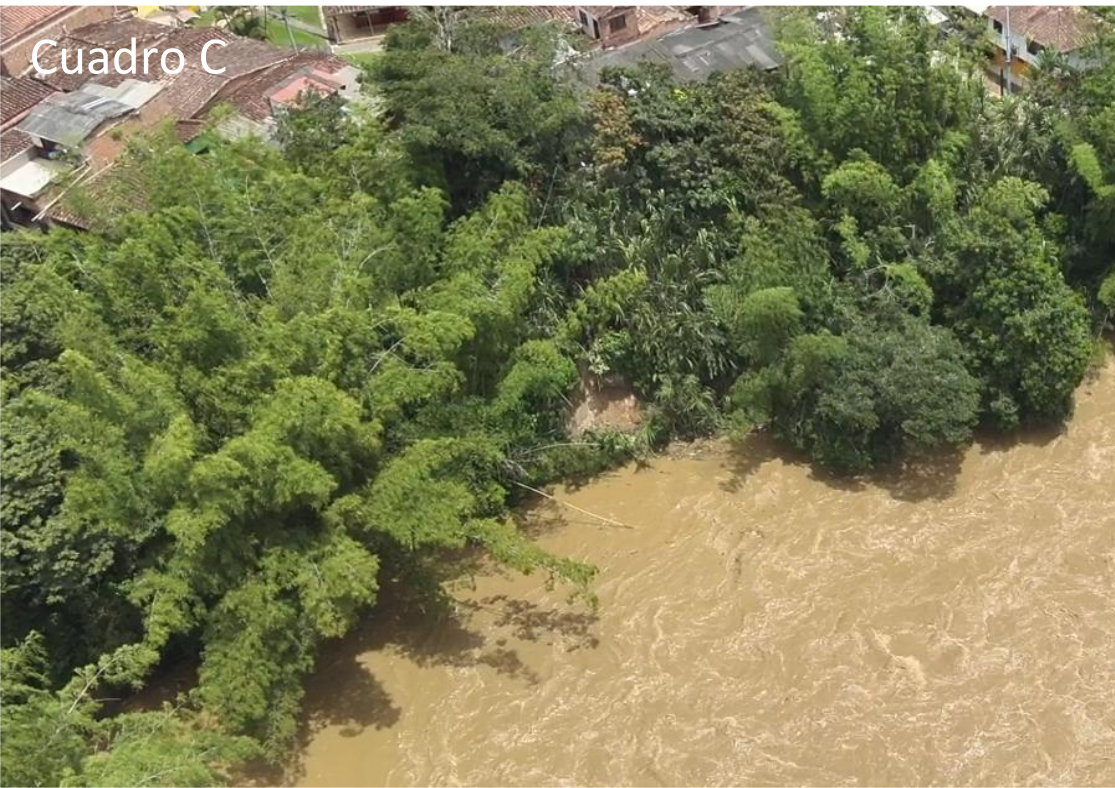
Al igual que en la imagen anterior, sobre la margen izquierda del cauce se observa esta zona afectada por el mismo proceso de socavación lateral, en donde existe una zona de vegetación alterada con una estructura de concreto colapsada.

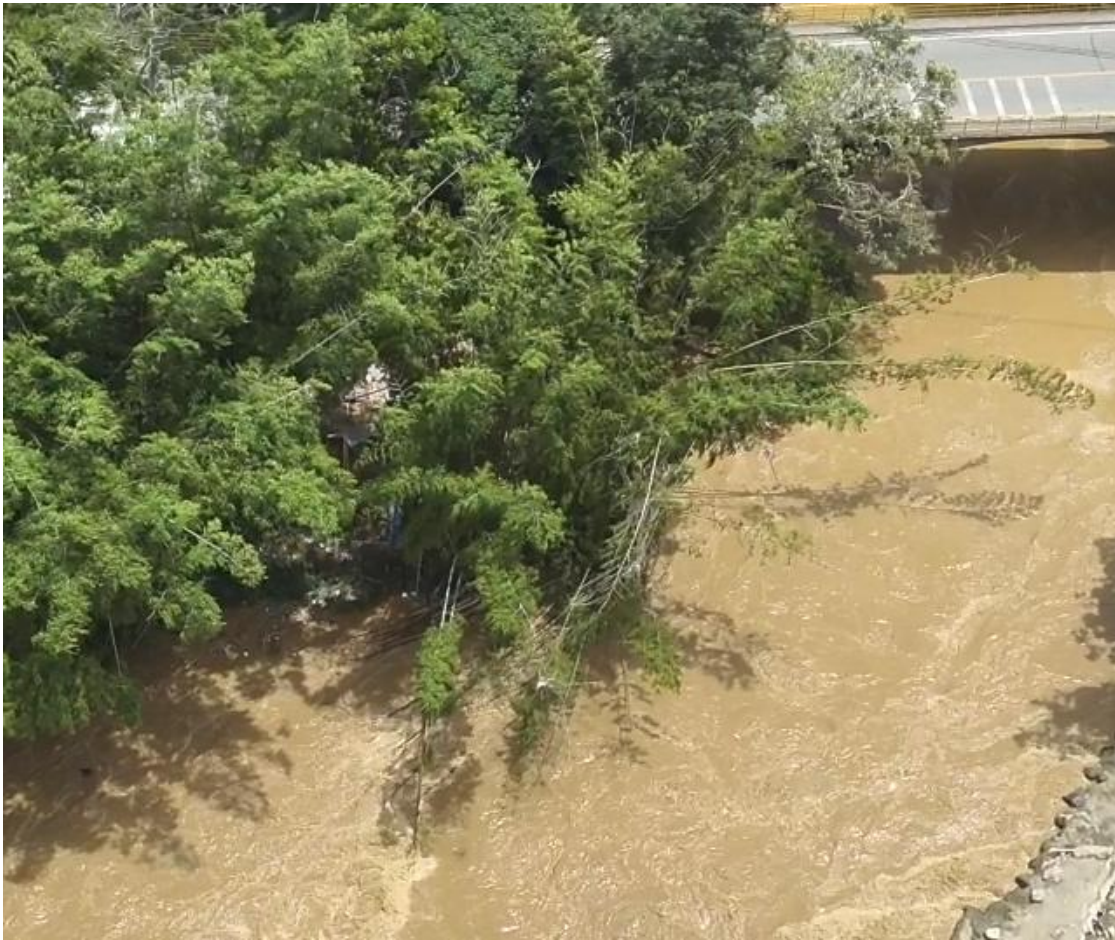
Sobre la margen derecha se evidencia un movimiento en masa activo acompañado de arboles inclinados incluso unos ya casi sobre el río lo que indica una perdida de estabilidad posiblemente acelerada por la socavación lateral de la corriente del río.
