### Ortomosaico

### Generalidades

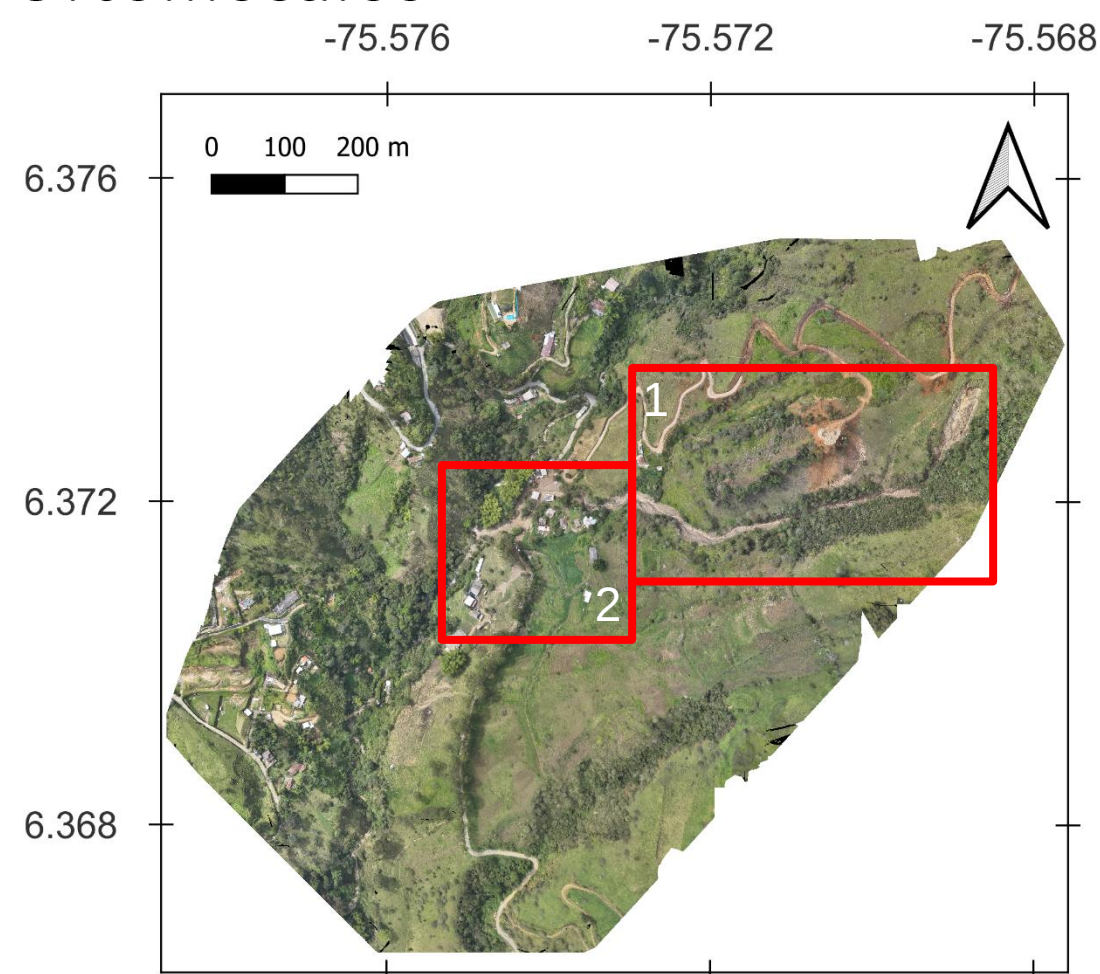
En el ortomosaico se observa el proceso principal de **movimiento en masa de tipo flujo, junto con procesos de erosión superficial y una avenida torrencial**, ocasionados por el evento de lluvia del 5 de mayo, durante el cual el pluviómetro más cercano registró un acumulado de 56 mm.

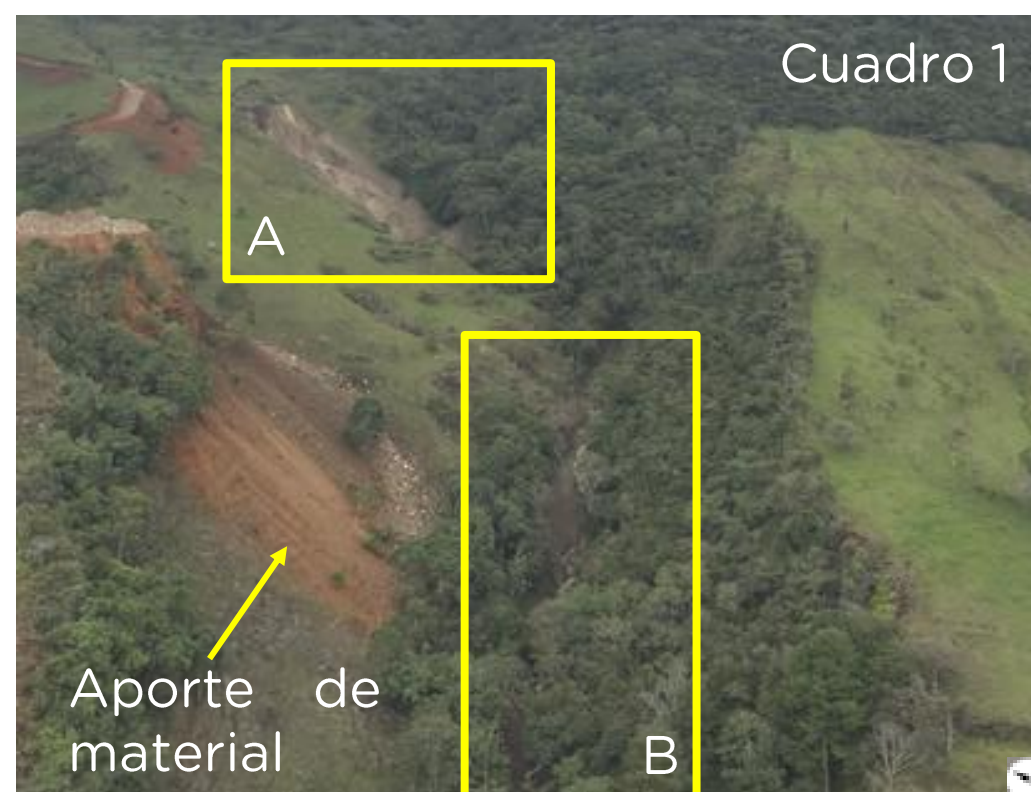
Durante el evento se registró un movimiento en masa de tipo flujo, ubicado aguas arriba, el cual probablemente aportó la mayor cantidad de material que originó la avenida torrencial. A lo largo del cauce se observa socavación en el lecho producto de un flujo concentrado, que al alcanzar la zona de viviendas generó los mayores daños, movilizandograndes bloques rocosos y restos de troncos. La corona del flujo aún presenta alta inestabilidad, con grietas significativas y material suelto con potencial de desprendimiento que podría causar represamientos aguas abajo.

Adicionalmente, en el margen derecho se evidencia procesos de erosión, ligado a la apertura de vías que también han contribuido con material al cauce y presenta múltiples surcos. Las principales afectaciones se concentraron en la vía a San Pedro de los Milagros, agravadas por la posible obstrucción de la obra hidráulica sobre el afluente de la quebrada Chachafruto, lo que facilitó la desviación del flujo hacia las viviendas.

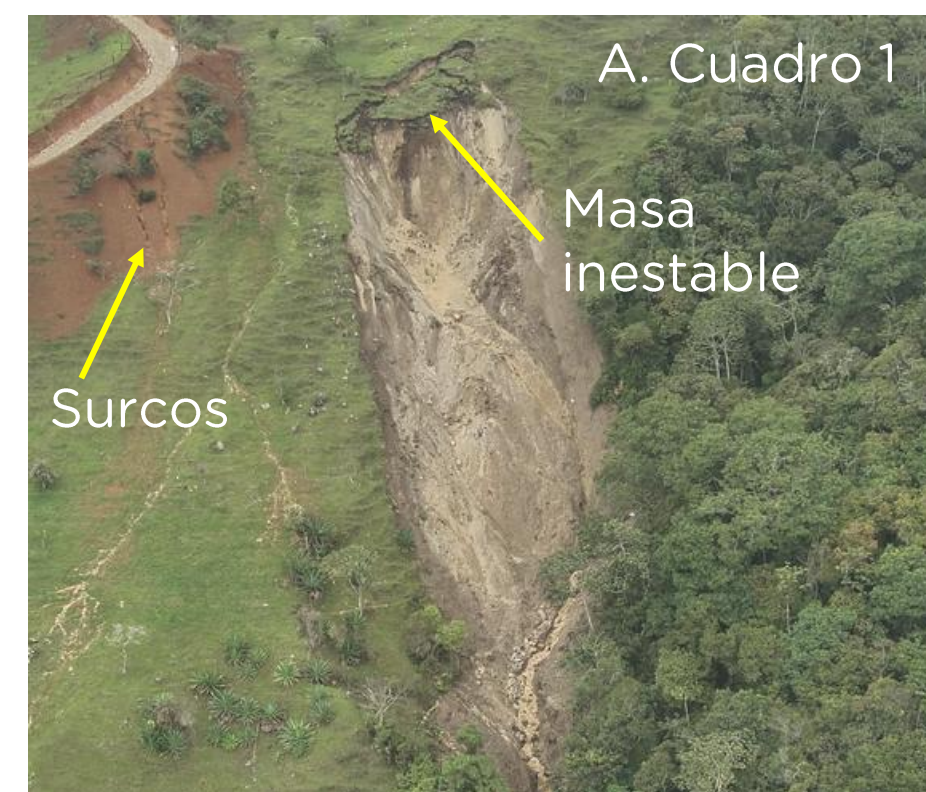
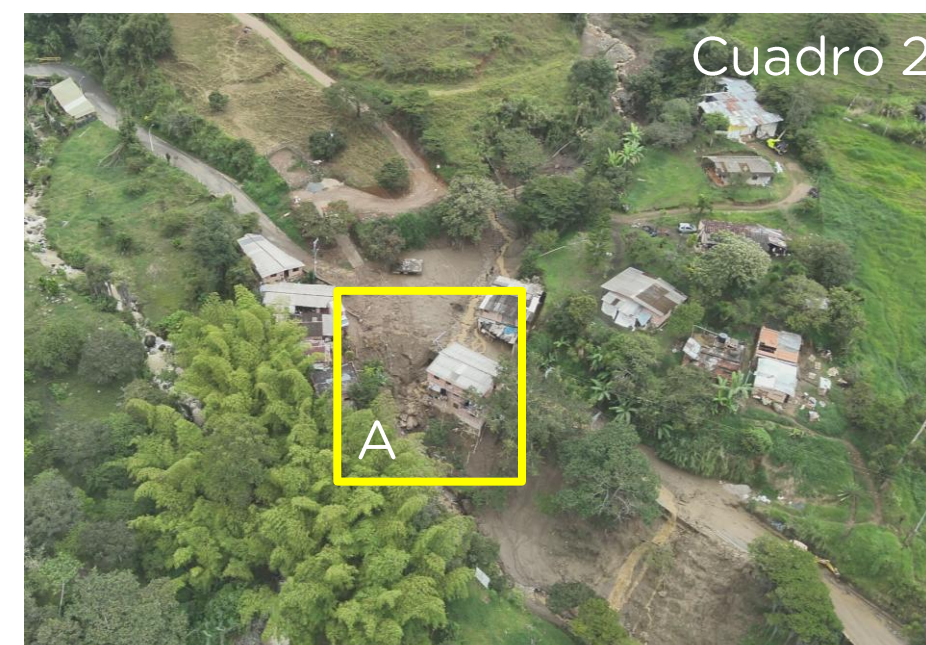
Las viviendas se encontraban ubicadas en la zona de apertura y deposición de los materiales transportados por la avenida torrencial.

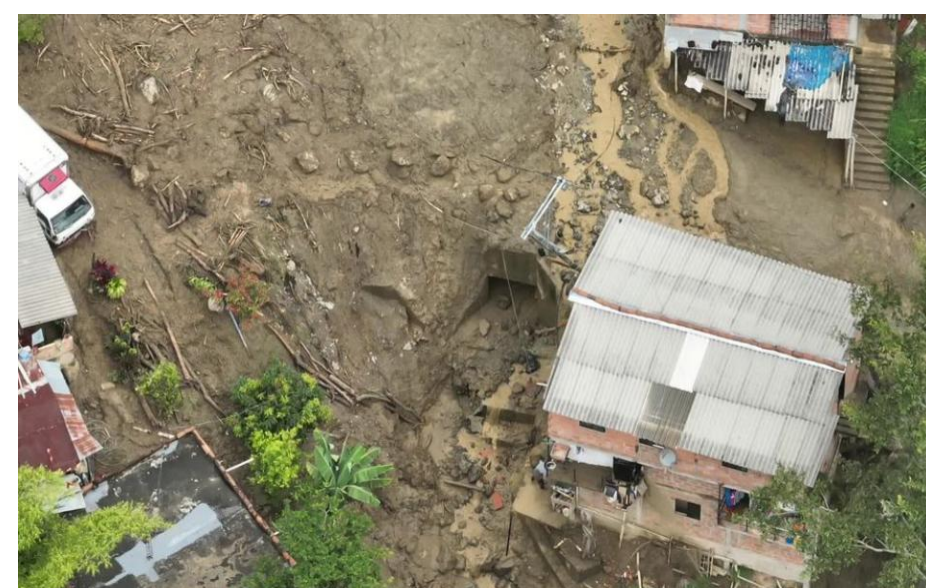
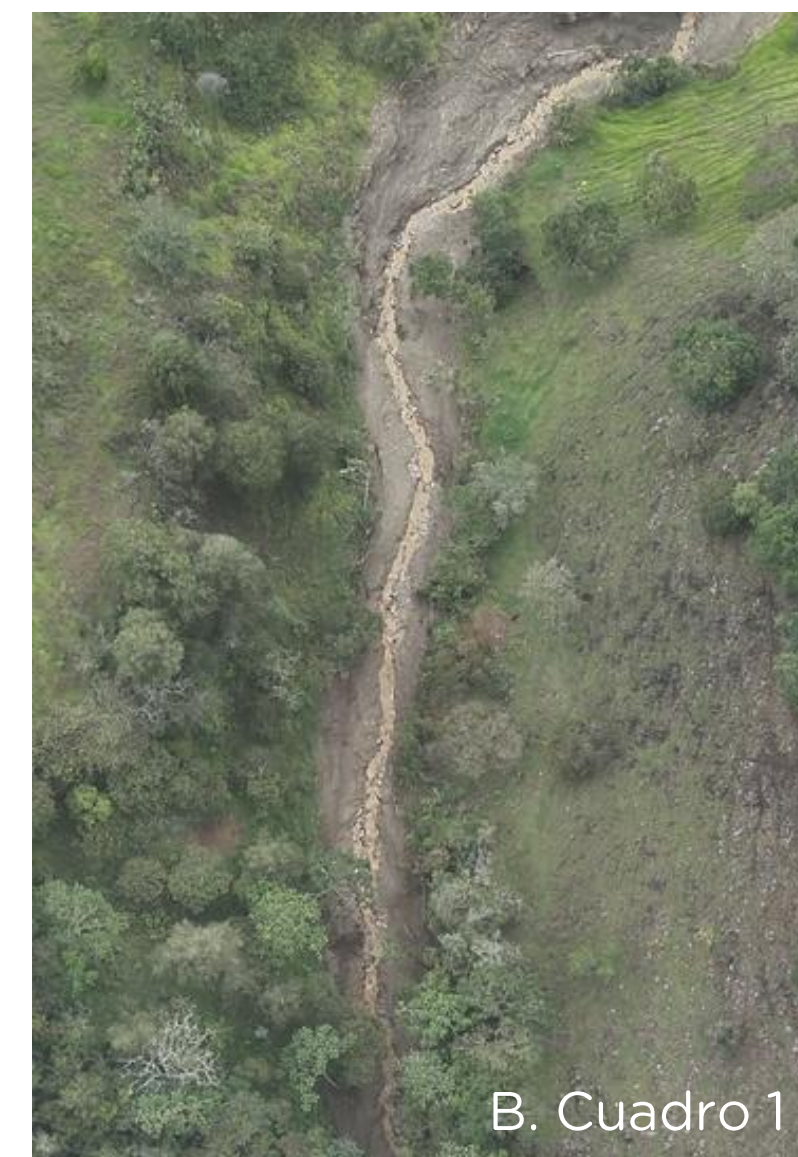
Por lo general, el cauce presentó erosión en su lecho y orillas, lo que denota un flujo concentrado que, tras algunos ensanchamientos puntuales, se expandió en la zona de las viviendas y depositó allí la mayor parte del material transportado, con abundante presencia de bloques rocosos y restos de troncos.
