# REPORTE DE SOBREVUELOS – EMERGENCIA LA UNIÓN- ITAGÜÍ

MOVIMIENTOS EN MASA

Coordenadas: 6.1760,-75.6184

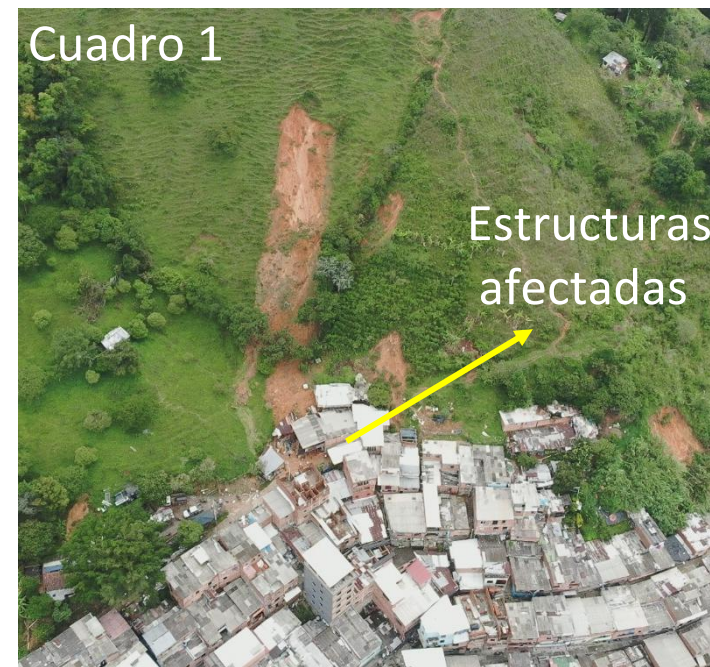
En el recuadro 1 se observa principalmente un movimiento en masa de tipo flujo, dirigido hacia las viviendas de la vereda Los Olivares, mientras que otra parte del material se desplaza hacia un drenaje, posiblemente intermitente. A la derecha de este proceso se identifican otros flujos de menor tamaño, uno de los cuales, al igual que el principal, deposita su material sobre algunas viviendas.

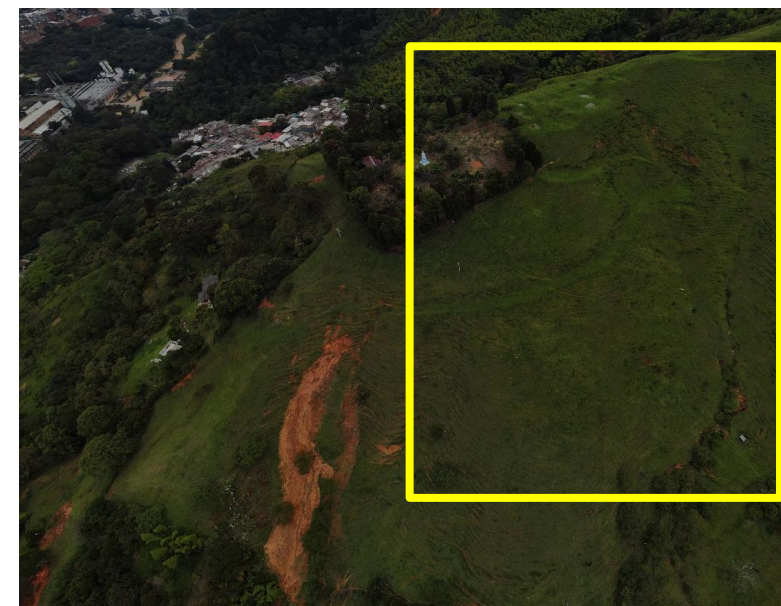
En el extremo nororiental del recuadro 1 (resaltado en color amarillo) se observan escarpes y grietas que evidencian la presencia de material inestable en las inmediaciones del Cristo del cerro La Cruz, el cual podría eventualmente desencadenar otros procesos morfodinámicos.

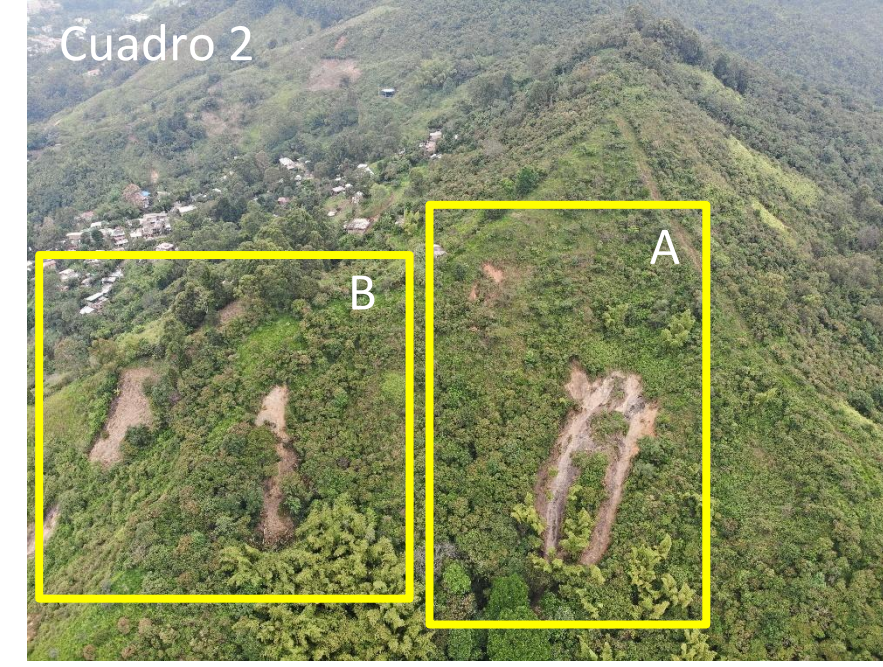
En el sector A del recuadro 2 se observa un flujo de gran magnitud que no alcanza a depositar su material en ninguna quebrada ni sobre viviendas. Sin embargo, la ladera aún contiene material inestable que podría ser movilizado en eventos de precipitación posteriores.

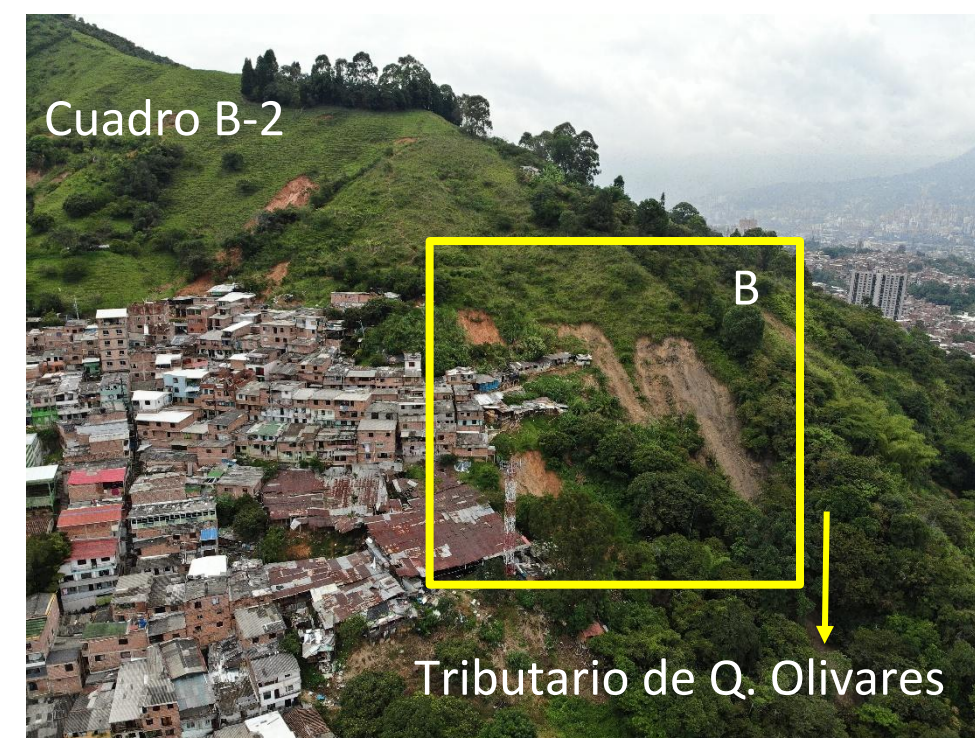
En la zona B se identifican cuatro flujos. Hacia el extremo derecho de la imagen se observa uno de gran magnitud que deposita parte de su material en un tributario de la quebrada Olivares, donde en horas de la madrugada se generó una avenida torrencial. Los otros tres flujos, ubicados al occidente del recuadro, son de menor tamaño, pero algunos de ellos alcanzan a depositar su material sobre diferentes viviendas.

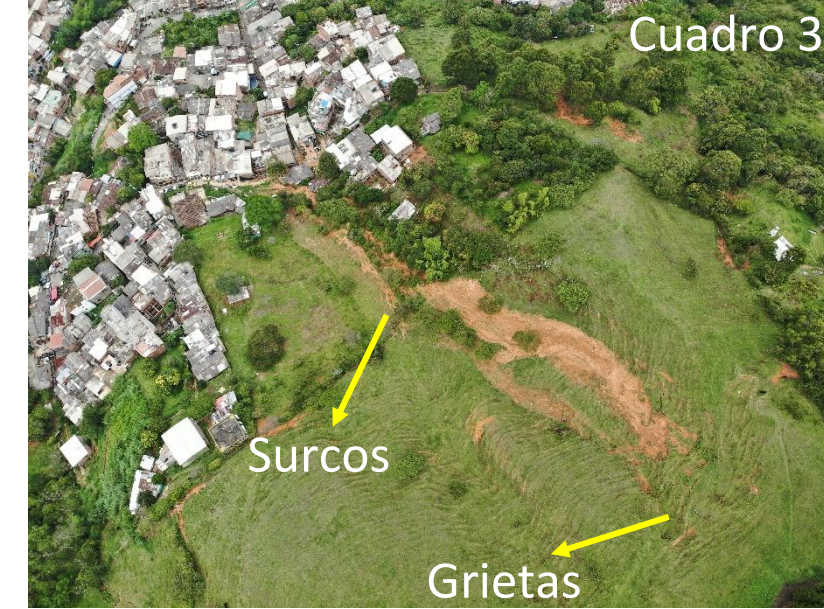
La zona 3 hace referencia a un flujo de gran tamaño con un recorrido aproximadamente de 170 metros ladera abajo, se observan varias vías cubiertas por sedimentos movilizados por las lluvias a partir del material del flujo, además de viviendas directamente afectadas.

La corona del flujo aún presenta alta inestabilidad, con grietas significativas.

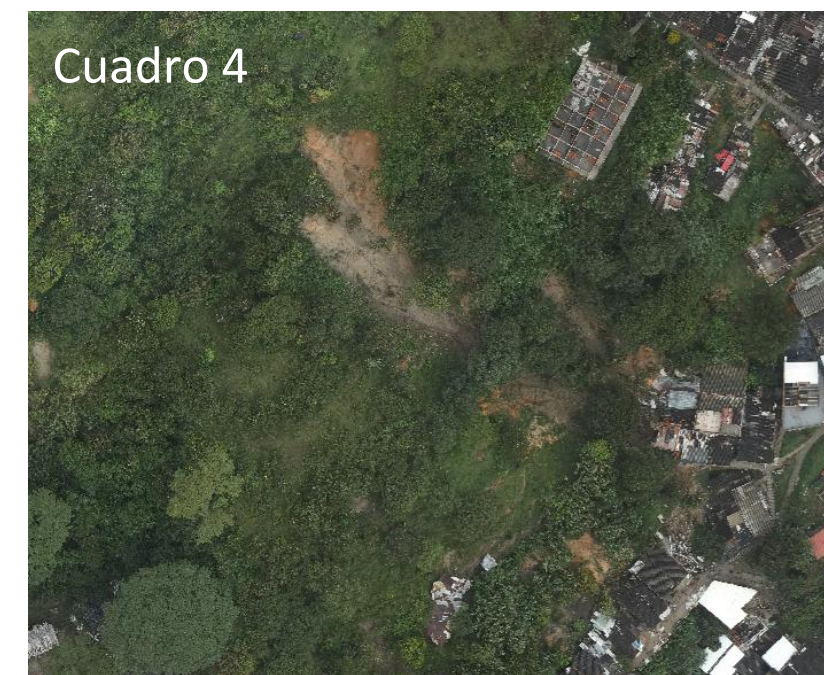
El análisis para el recuadro 4 es similar al anterior, se presentan 2 flujos depositando su material en diferentes viviendas, las cuales tuvieron daños en su estructura.
