# REPORTE DE SOBREVUELOS – EMERGENCIA LOMA LOS BALSOS - MEDELLÍN

MOVIMIENTOS EN MASA

Coordenadas: 6.1829, -75.5465

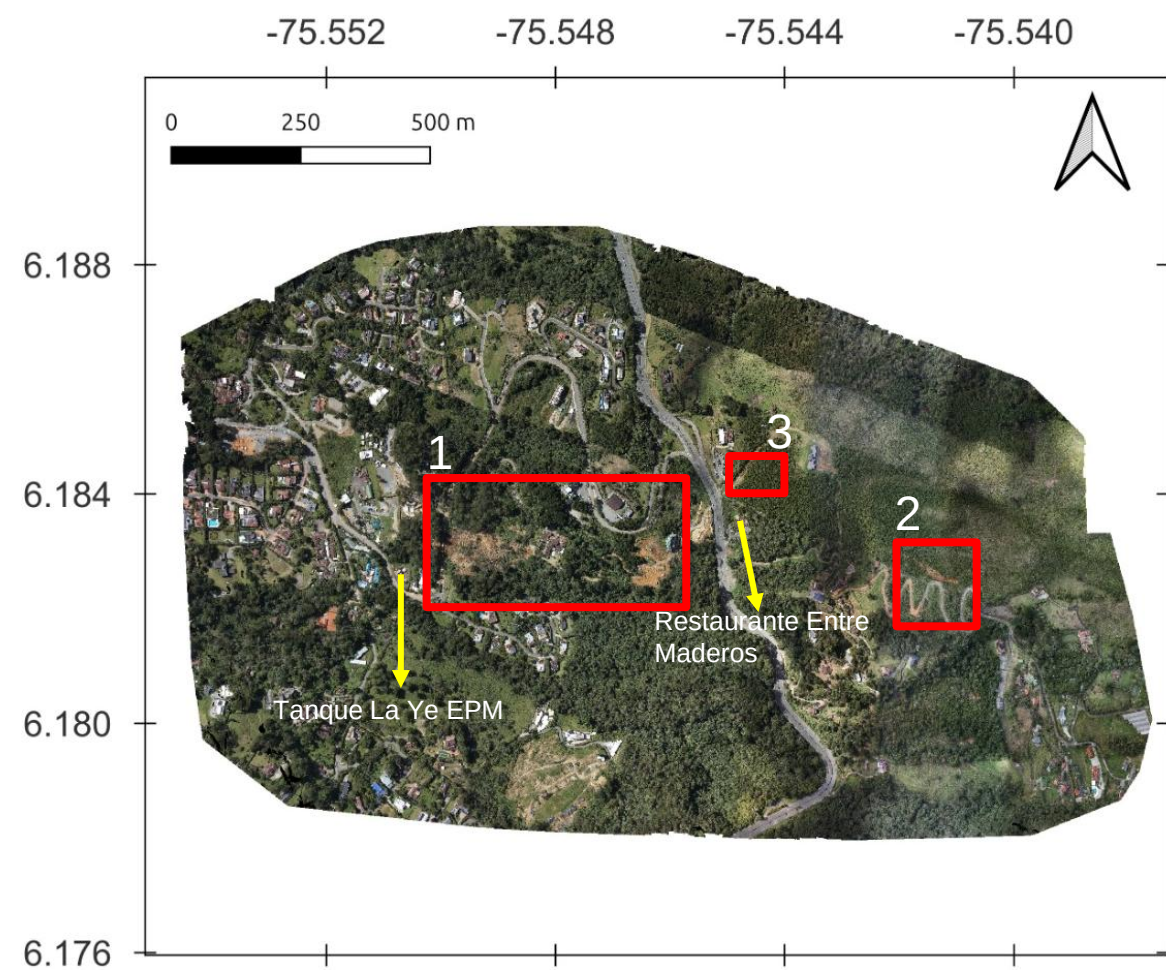
En el ortomosaico se observa el área del sobrevuelo realizado en la Loma Los Balsos, donde se aprecian procesos de movimiento en masa tipo deslizamiento y flujos, ocurridos como consecuencia de los eventos de lluvia registrados entre el 5 y el 6 de mayo. Durante este periodo, el pluviómetro más cercano, ubicado en la urbanización La Palmera a aproximadamente 900 metros de la zona afectada, registró un acumulado de 104 mm.

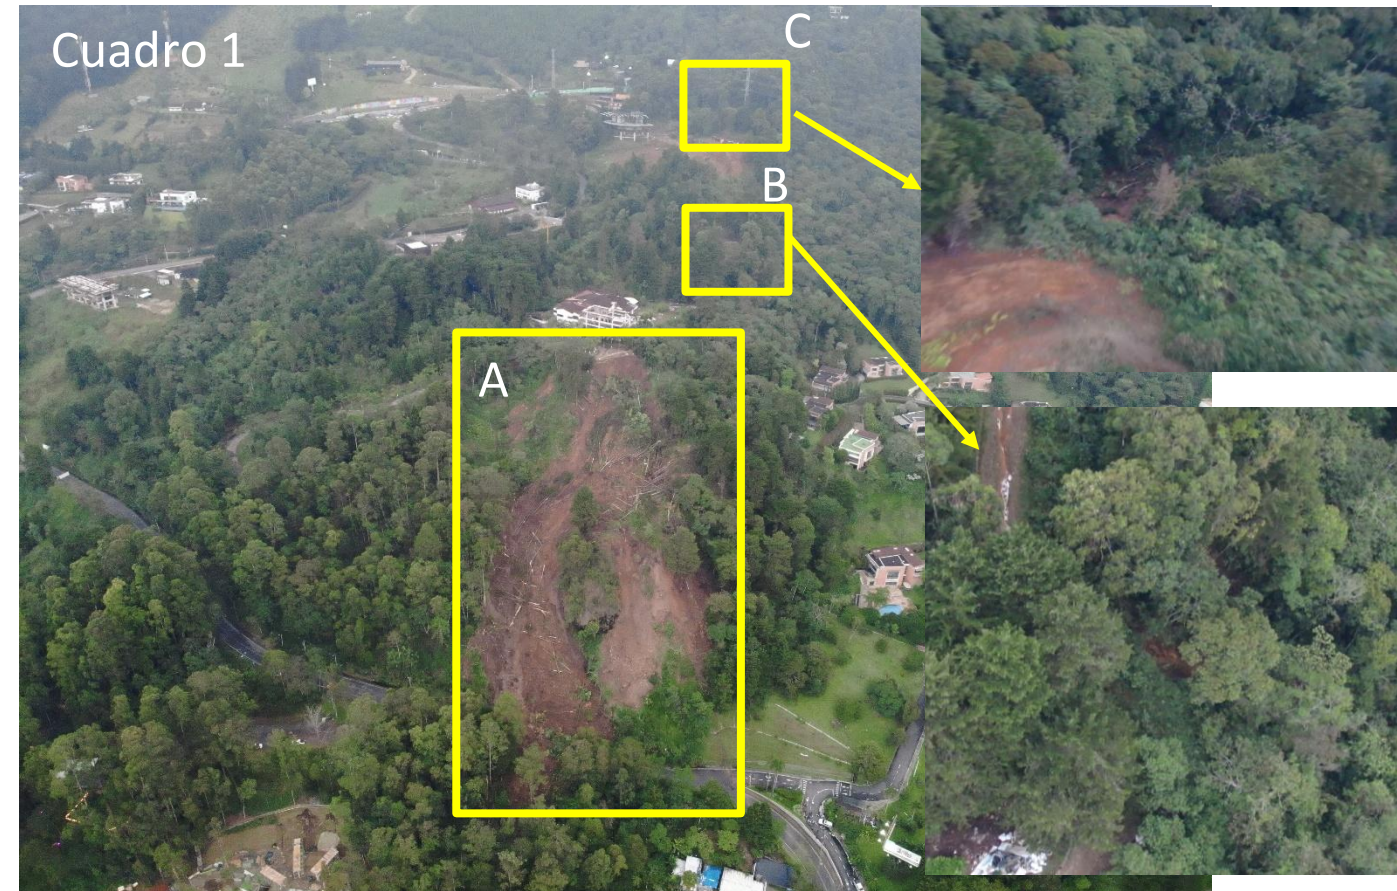
En el recuadro A se observa un movimiento en masa de tipo deslizamiento que las mayores afectaciones en la zona, evidenciándose la deposición de material sobre la vía, además se observa inestabilidad en la corona. En los recuadros B y C, ubicados en la parte alta de la ladera, se identifican unos flujos. Debido a la alta densidad de cobertura vegetal, no es posible descartar la presencia de otros procesos similares en la zona.

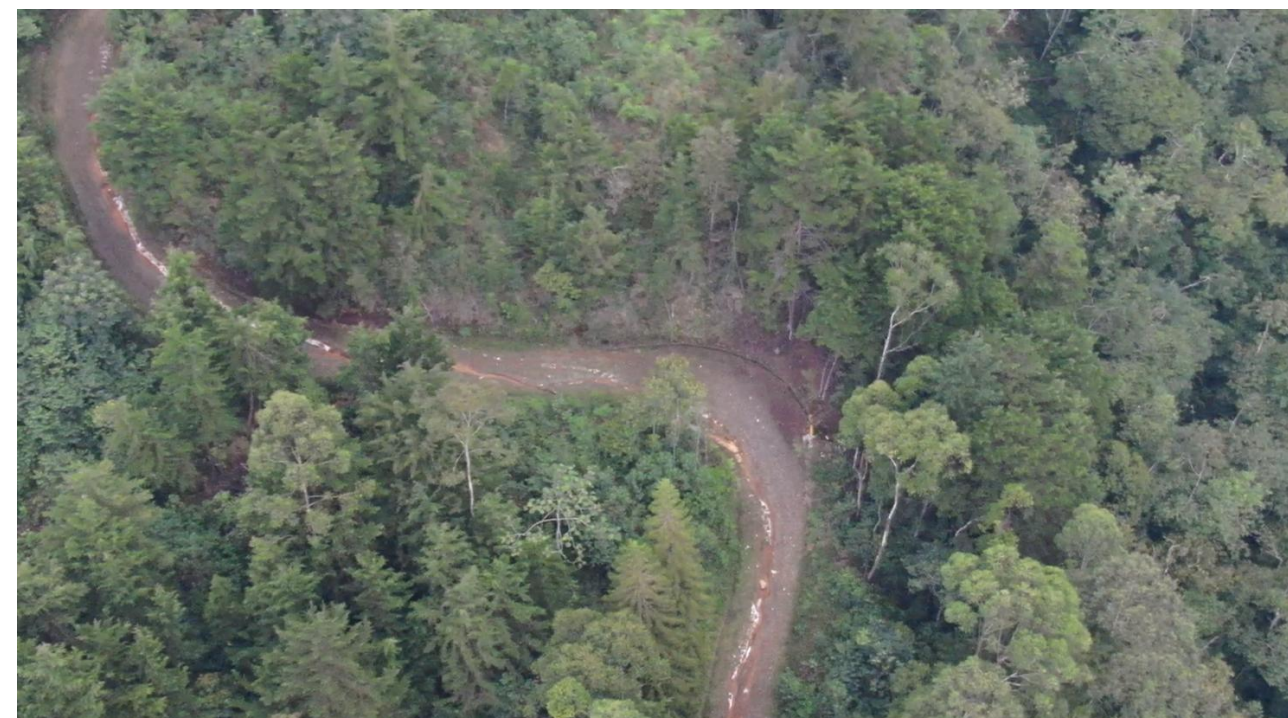
En la parte alta del deslizamiento se observa un cauce, posiblemente intermitente, con presencia significativa de sedimentos a lo largo de su recorrido, asociado a movimientos en masa ocurridos en las partes mas altas de la zona.

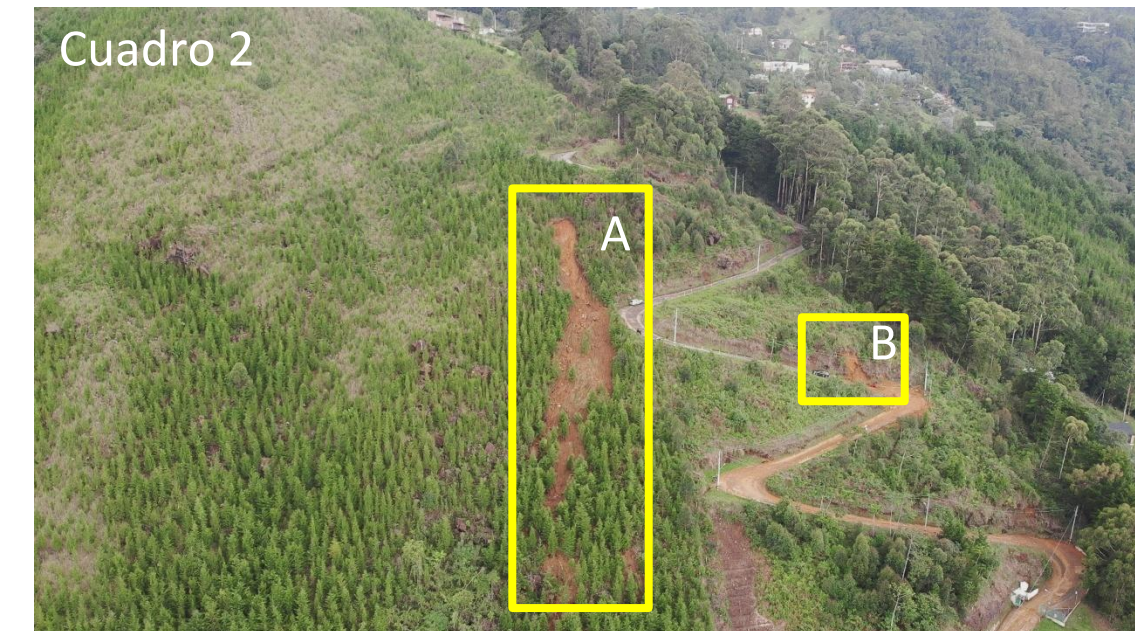
Durante el evento se registró un movimiento en masa de tipo flujo, representado en el recuadro A, este genera una pérdida importante de cobertura vegetal, pero sin alcanzar a depositar material sobre la vía ubicada en la parte baja. Por otro lado, el movimiento observado en el recuadro B, de características asociadas a un deslizamiento, sí logró afectar directamente la vía, generando acumulación de material sobre esta.

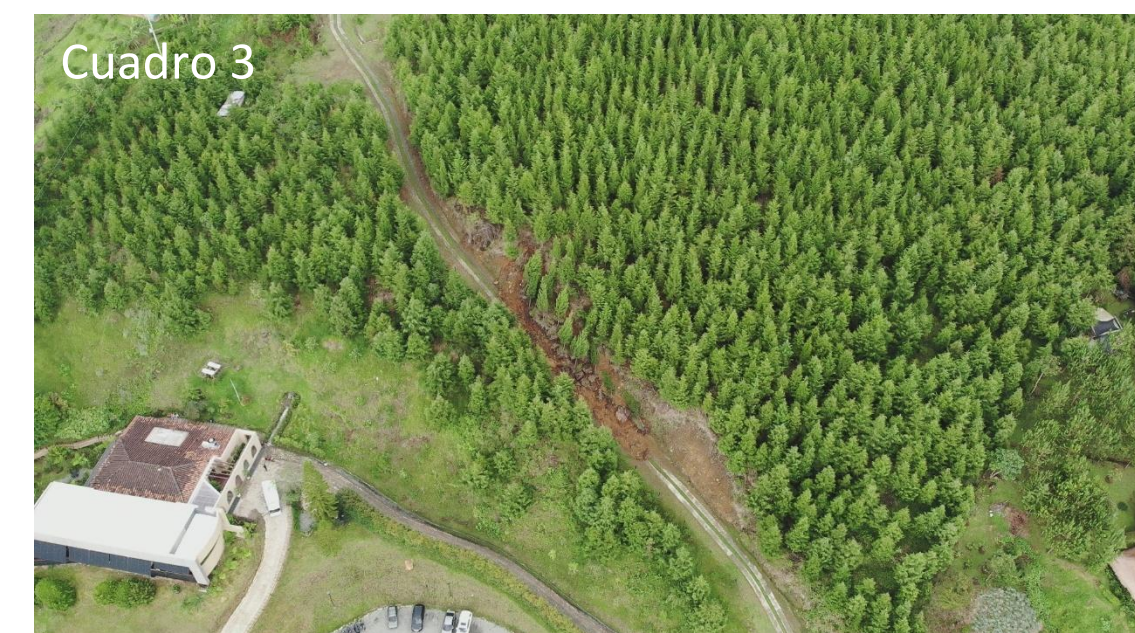
En esta zona se observa un movimiento en masa de tipo flujo, con un recorrido claramente definido del material removido, el cual alcanza una vía interna (privada).
