# REPORTE DE SOBREVUELOS - EMERGENCIA SAN ISIDRO - SABANETA

## MOVIMIENTOS EN MASA | Coordenadas: 6.140094, -75.608856

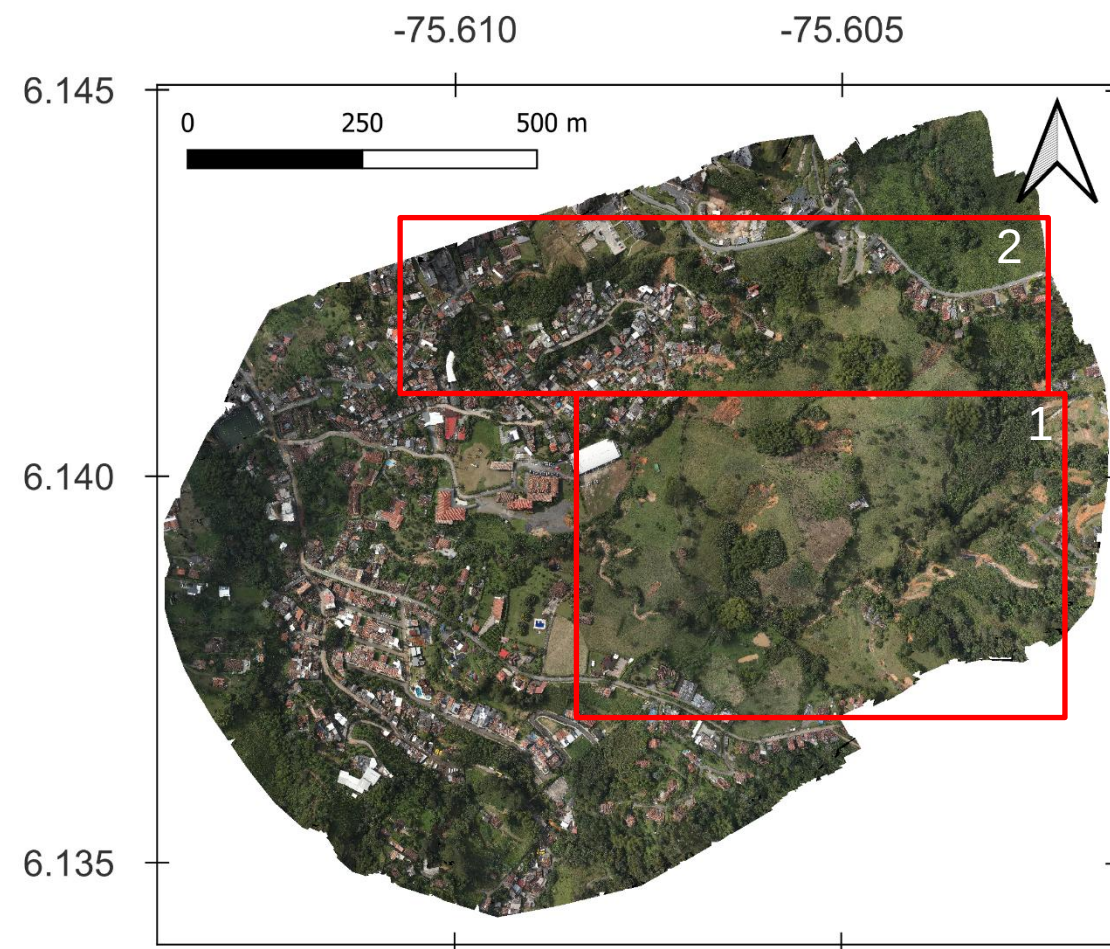
En el ortomosaico se pueden ver los eventos de movimientos en masa, en su mayoría de **tipo flujo de lodo, traslacional y rotacionales ligados a cárcavas**, ocasionados por el evento de lluvia del 8 de mayo, donde pluviómetros cercanos marcaron en promedio 90 mm acumulados de lluvia.

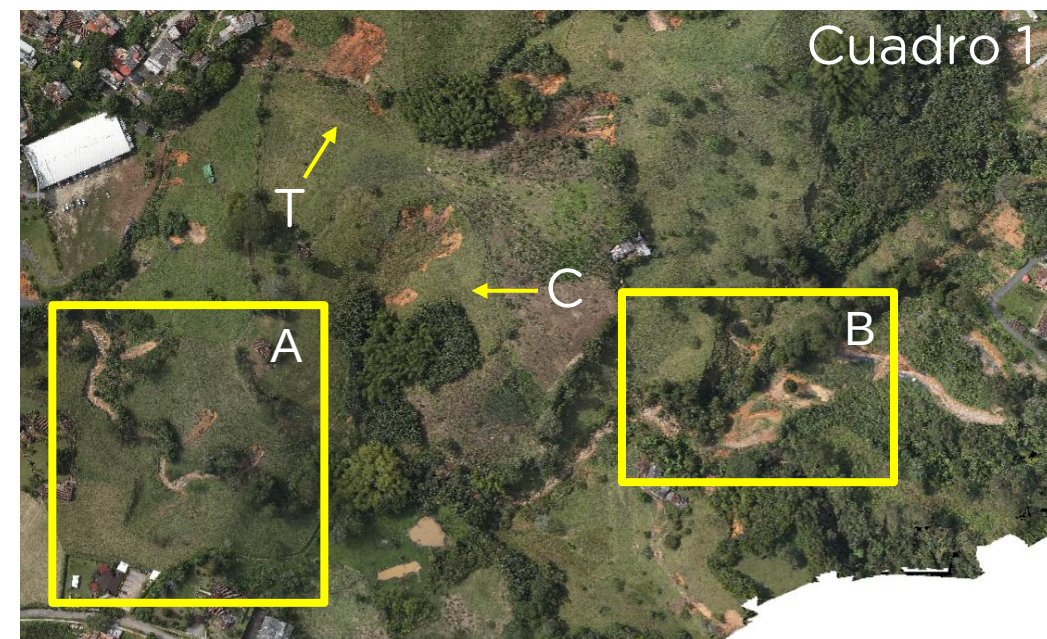
Estos eventos se concentran en la cuenca de la quebrada Doña Ana. En algunos casos, se observan cárcavas (C) con deslizamientos rotacionales y flujos de menor magnitud, además de deslizamientos traslacionales (T) debido a las altas pendientes. En general, estos movimientos aportaron materiales al cauce de la quebrada, que afectaron viviendas aguas abajo, cerca a la confluencia con la quebrada La Doctora. La quebrada presenta obras civiles y canalizaciones que podrían verse perjudicadas por la obstrucción y el transporte del material acumulado en varios puntos.

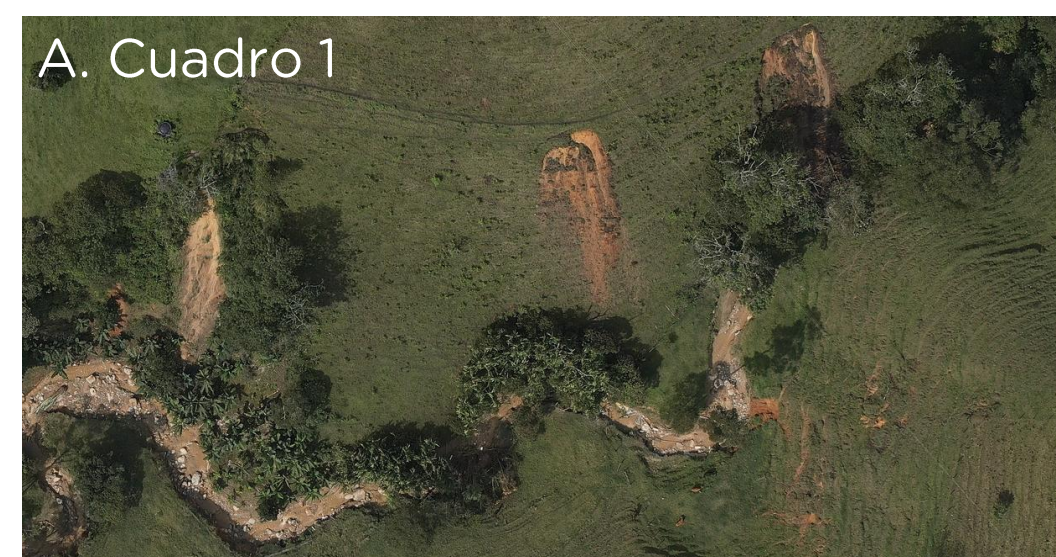
Por lo general, el cauce presentó grandes rocas y materiales como árboles a lo largo de su recorrido, además de socavación lateral.

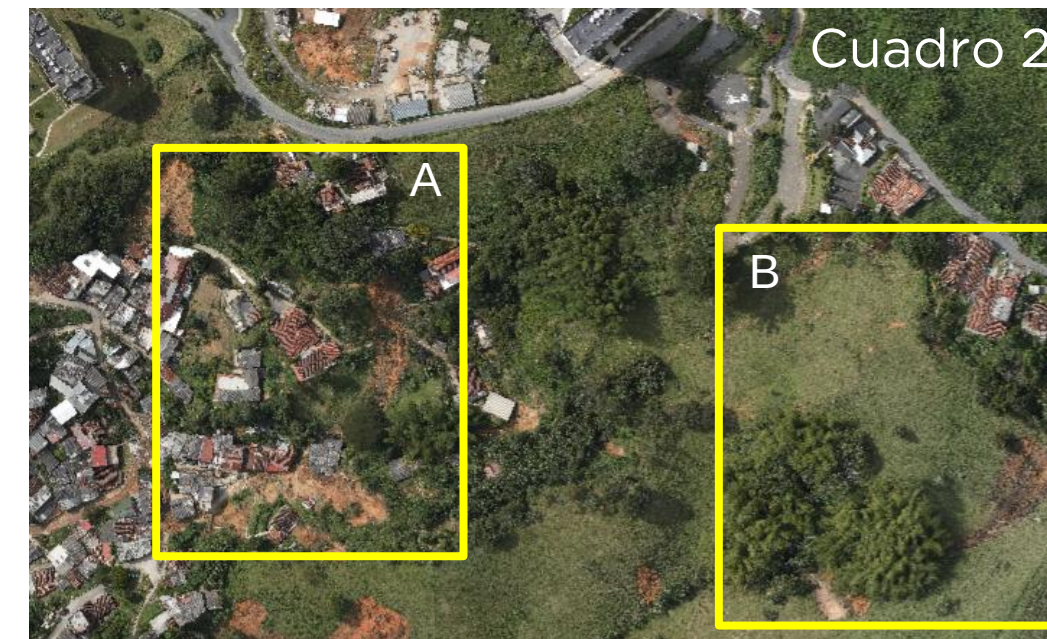
En esta zona se evidencian flujos que han afectado el sector de San Isidro. En la imagen se observan varias vías destruidas o cubiertas por sedimentos movilizados por las lluvias a partir del material desprendido, además de viviendas directamente afectadas por la masa deslizada. Hacia las otras viviendas ubicadas sobre la carrera 32, se identifican otros flujos adicionales, en el recuadro B.

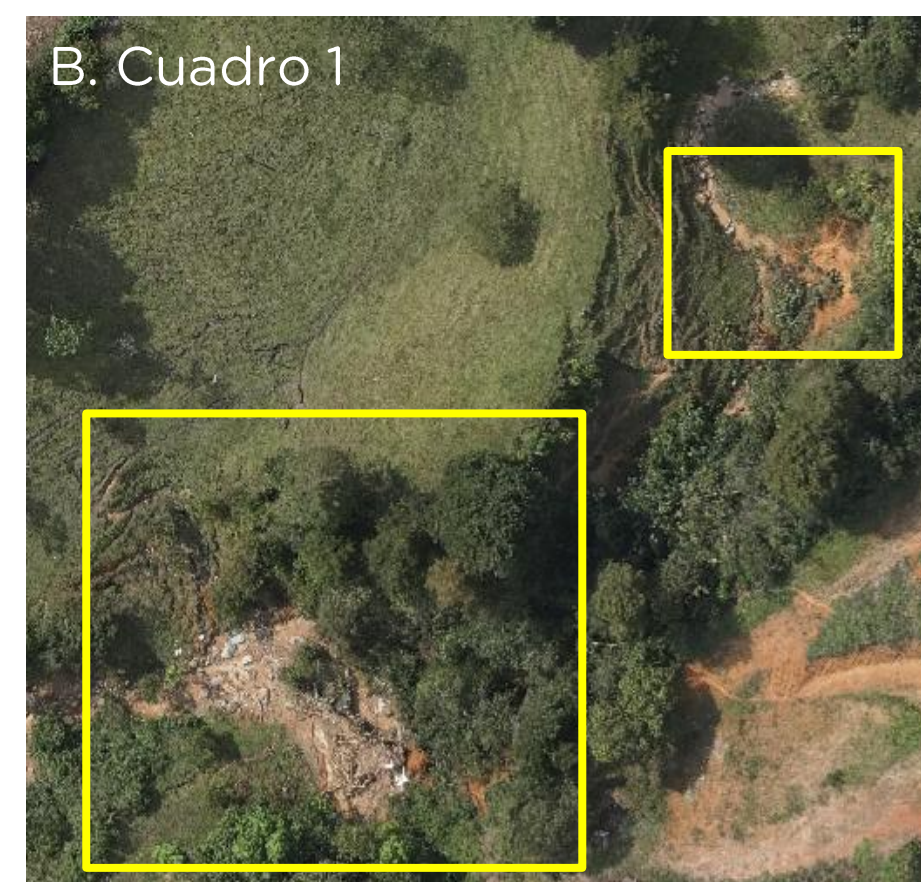
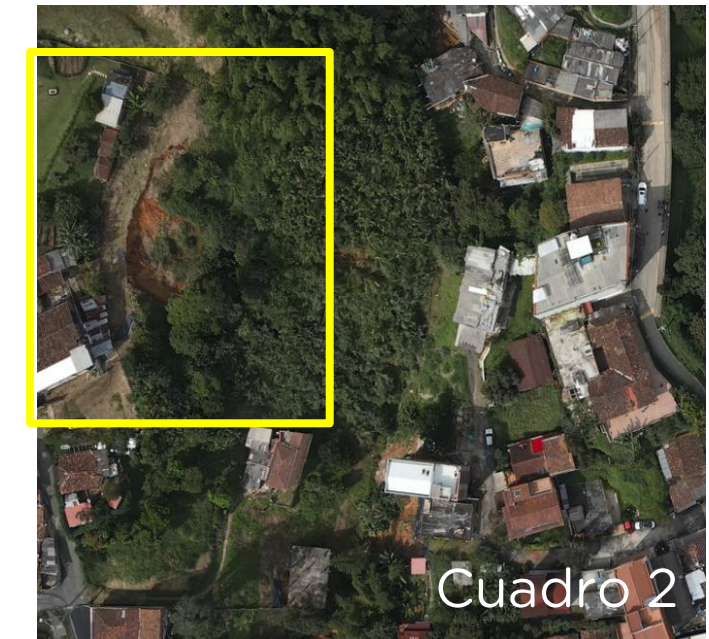
En la cuenca de la quebrada San Isidro se puede observar un escarpe que evidencia la ocurrencia de un deslizamiento que moviliza material hacia el cauce. No fue posible corroborar posibles obstrucciones debido a la densa cobertura vegetal.
