# REPORTE DE SOBREVUELOS – BOMBA PRIMAX ANCÓN NORTE - COPACABANA

MOVIMIENTOS EN MASA

Coordenadas: 6.3613, -75.4942

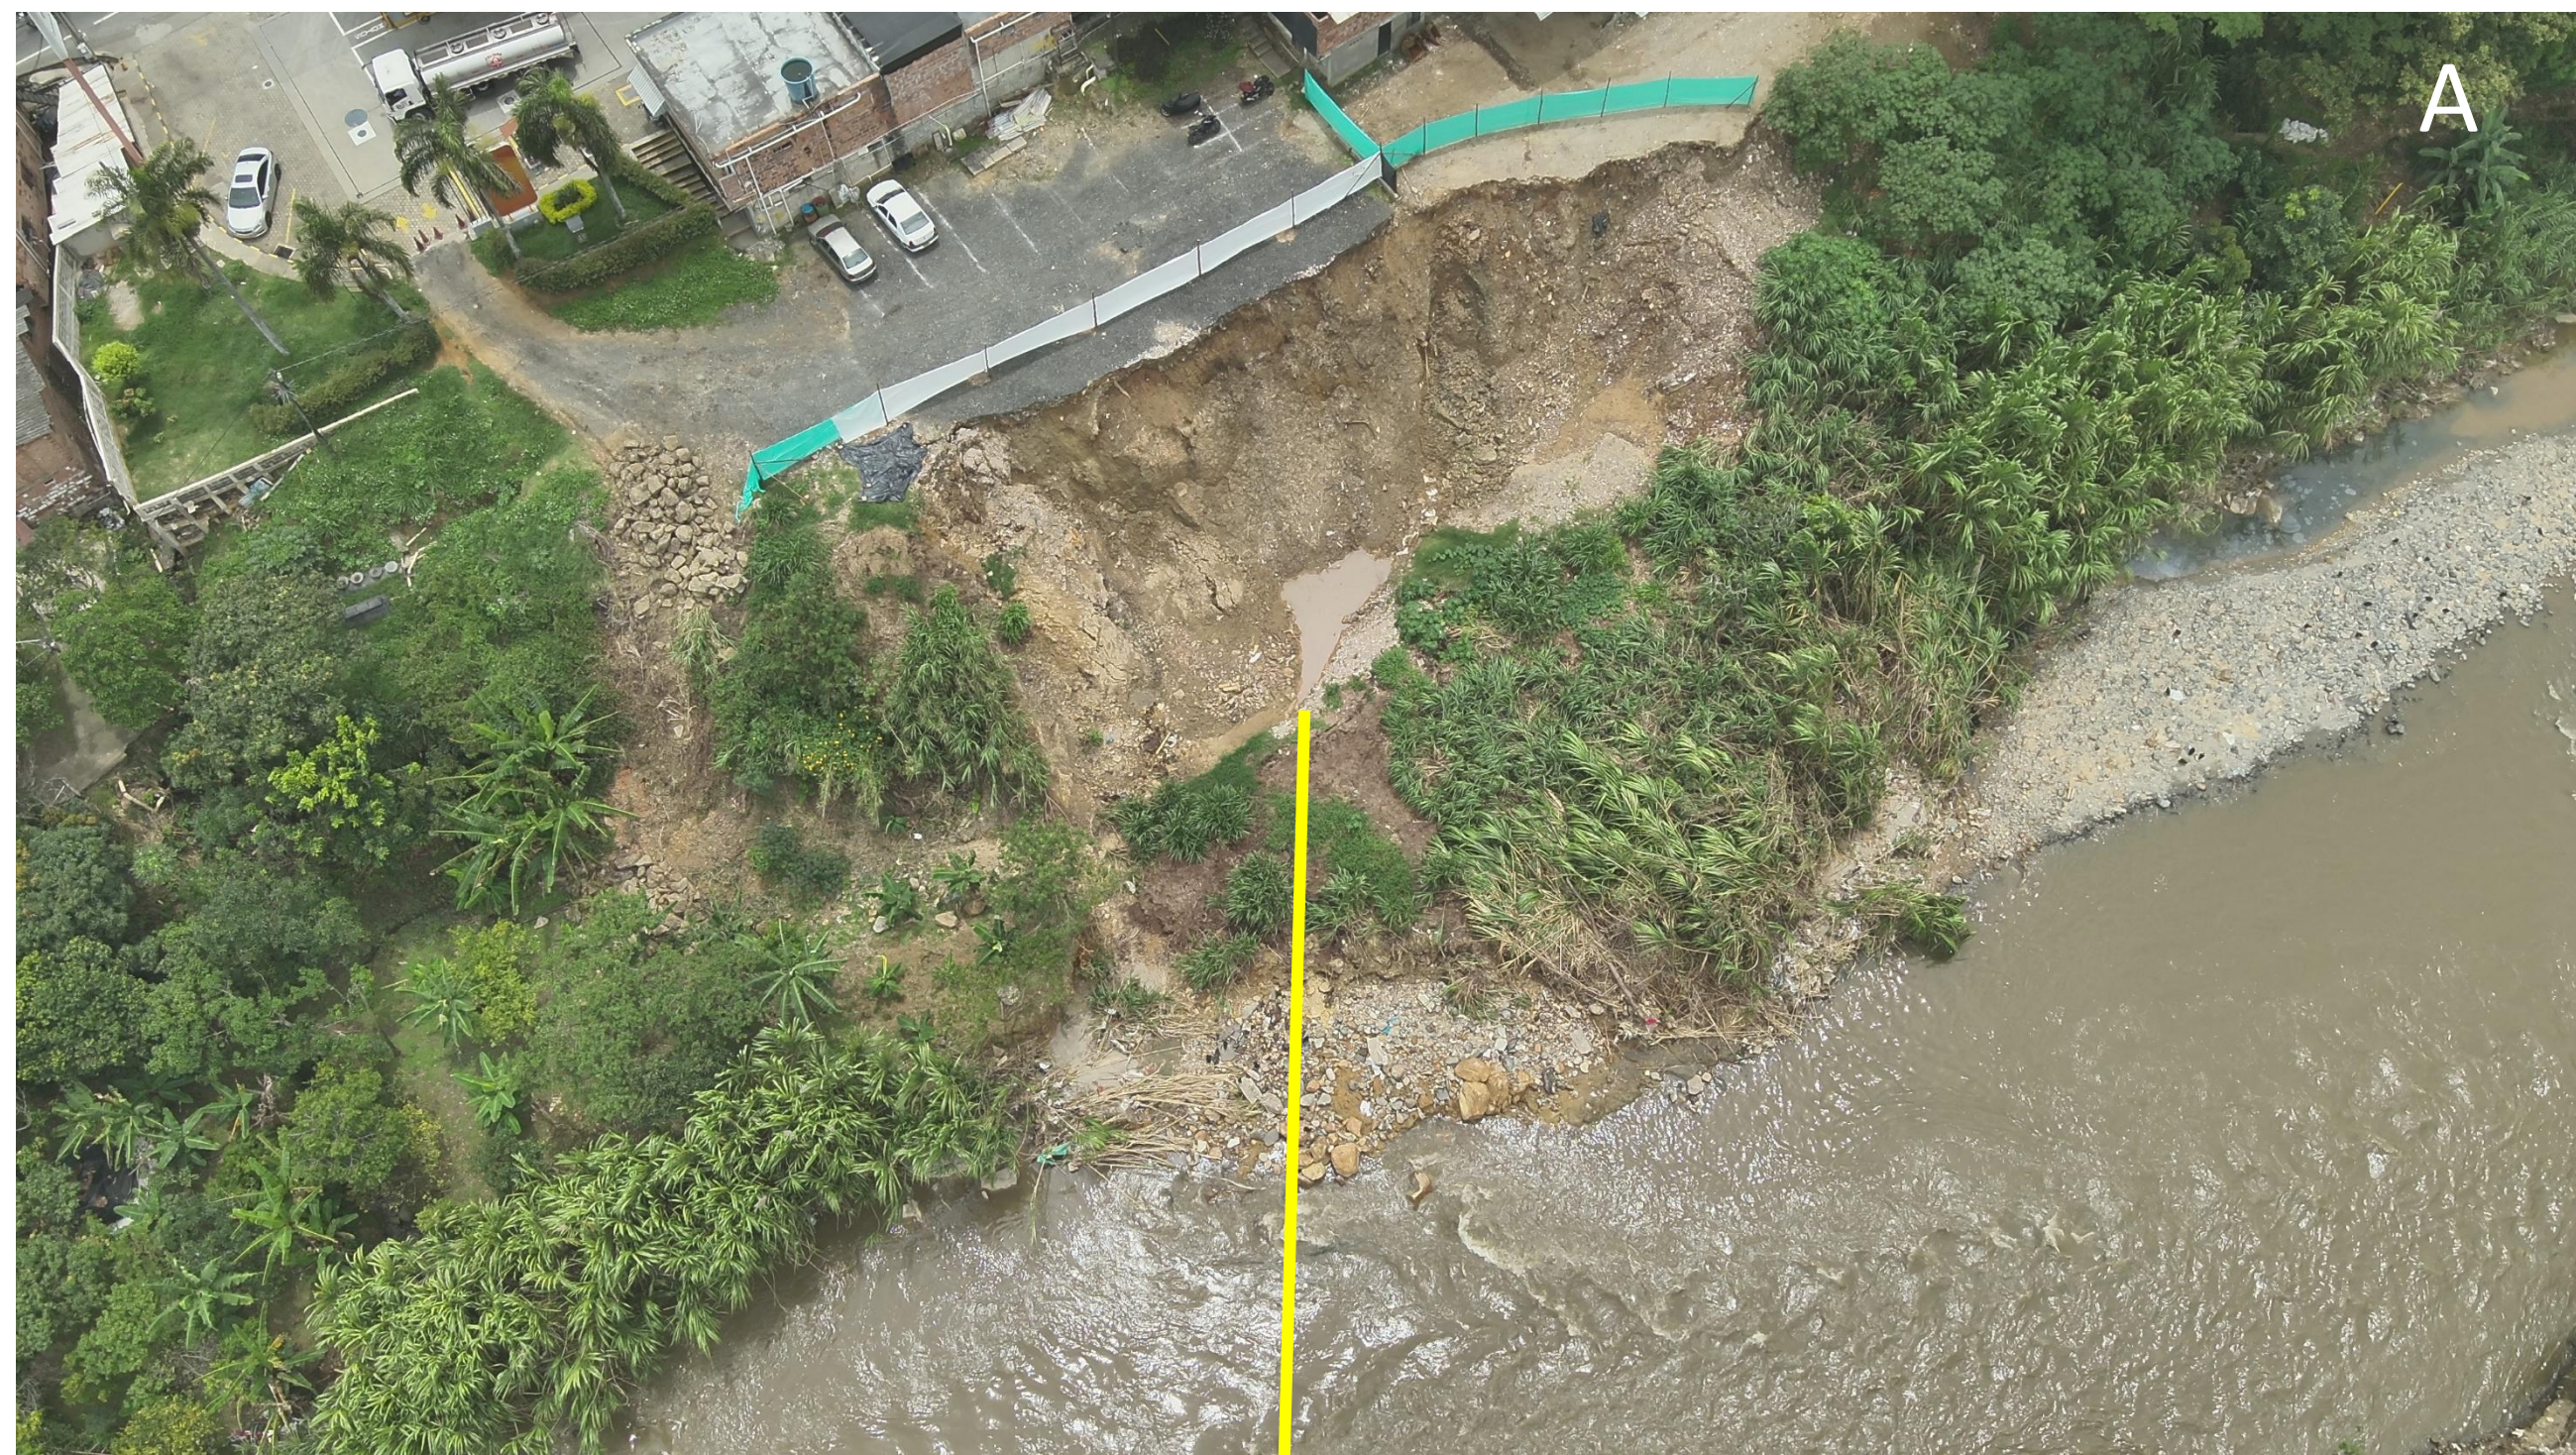
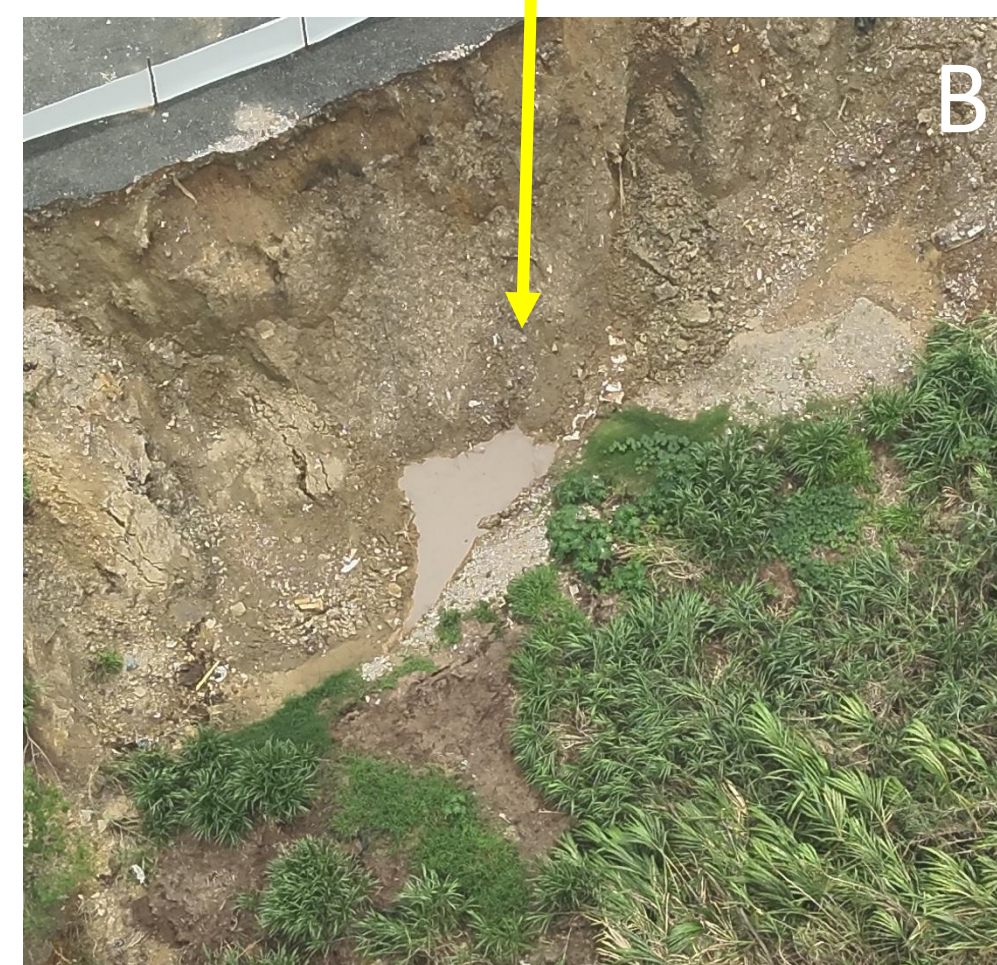
En la imagen superior se presenta un mapa de referencia con fines exclusivamente de localización. El sobrevuelo corresponde a material audiovisual que se realizó en el sector de Ancón Norte, en la estación de servicio Primax, específicamente a lo largo del río Medellín, donde se identifica un único proceso de socavación lateral asociado a la dinámica de dicho río.

- Se observa que la margen izquierda del río Medellín presenta un proceso activo de socavación lateral, generando una pérdida significativa del terreno que ha comprometido una amplia zona del parqueadero. Además, se aprecia un cerramiento cercano al borde inestable, lo que refleja la magnitud y avance del proceso erosivo (imagen A).
- En la parte inferior del proceso se logra observa una acumulación de agua, lo que podría seguir reduciendo la estabilidad del talud (imagen B).
