# REPORTE DE SOBREVUELOS – EMERGENCIA LA RAYA – LA ESTRELLA

## MOVIMIENTOS EN MASA

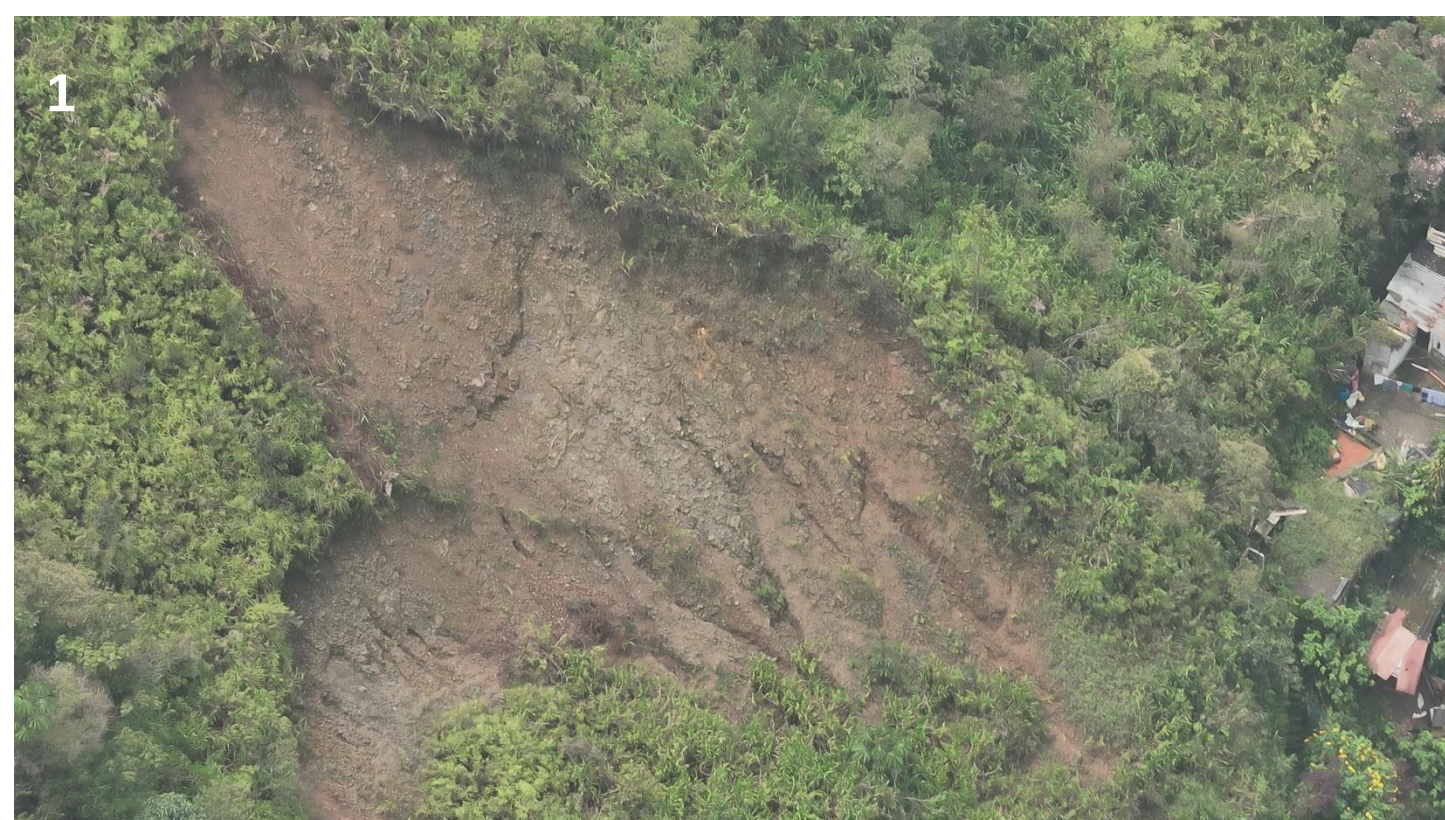
En la imagen 1 se observa un deslizamiento tipo traslacional ubicado sobre la margen izquierda de la quebrada La Raya, caracterizado por un escarpe bien definido en la parte alta y una masa deslizada con una superficie relativamente uniforme. Hacia la parte baja del cuerpo del deslizamiento se evidencia un proceso **de revegetalización natural**, lo que sugiere una posible fase de inactividad o estabilización progresiva. En la parte inferior derecha de la imagen se observan viviendas cercanas al área afectada, lo que representa un riesgo en caso de nuevas precipitaciones o saturación del terreno, ya que aún se evidencian surcos y grietas en la parte superior del deslizamiento que podrían indicar inestabilidad

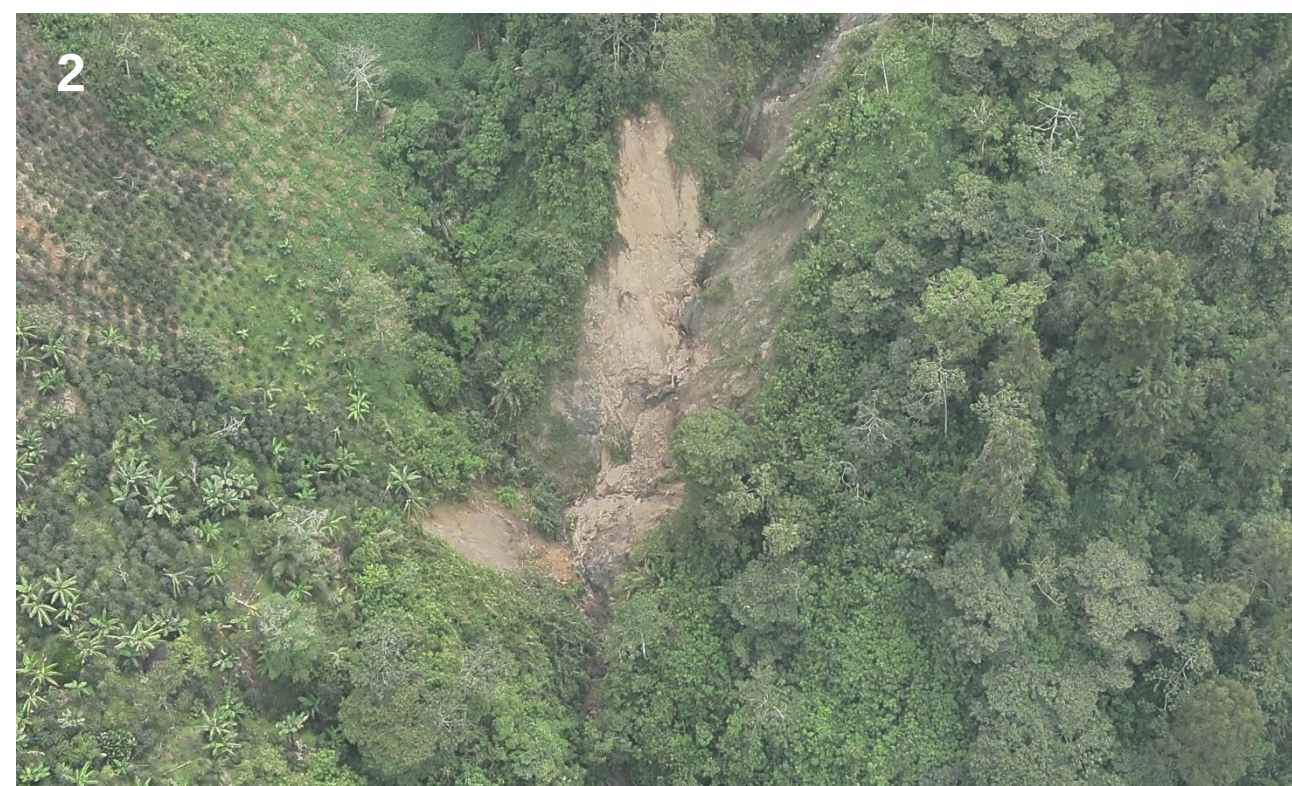
La imagen 2 muestra los flujos observados en el sobrevuelo de la zona, caracterizados por su capacidad de **movilizar su material hacia la quebrada**.

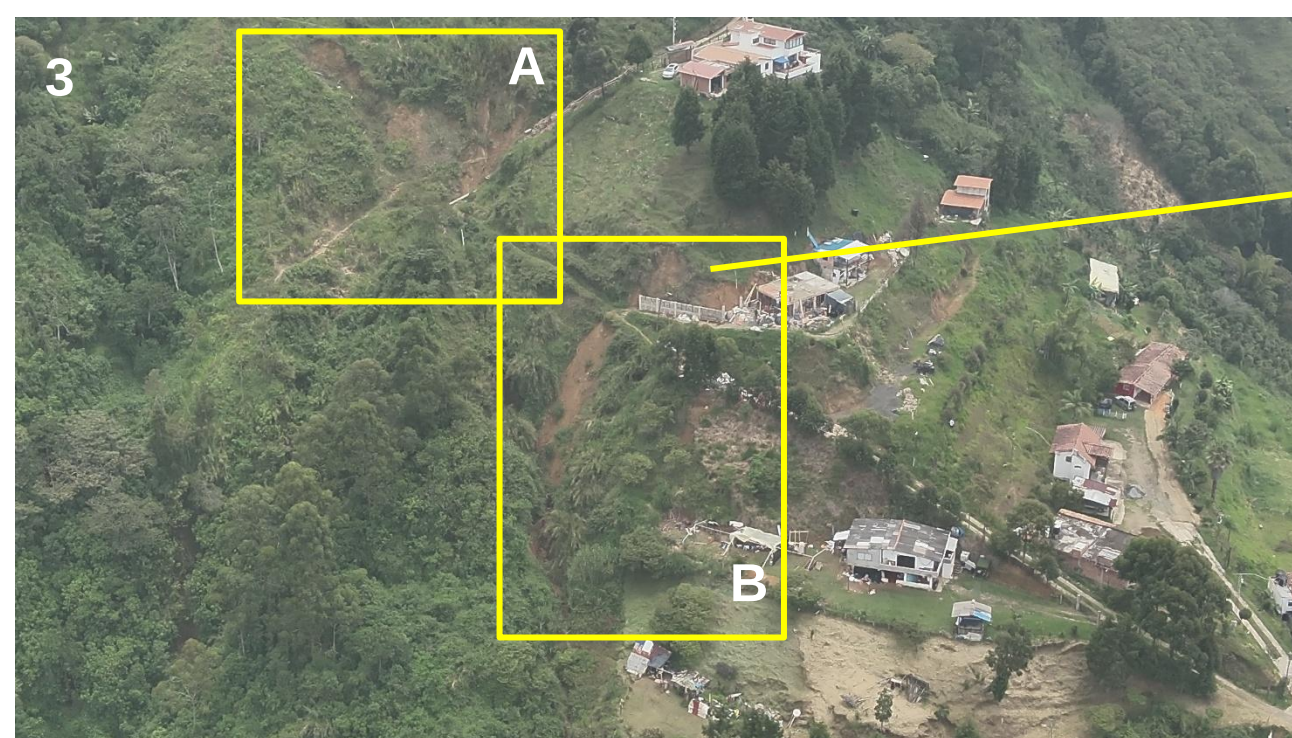
En el recuadro A de la imagen 3 se evidencian dos flujos antiguos, cuya trayectoria puede seguirse desde las zonas más elevadas de la ladera hasta el punto de acumulación sobre una vía peatonal, la cual resultó afectada por el material depositado, dificultando el tránsito. Además, se observa una tubería expuesta a lo largo del talud, aparentemente sin daño visible, aunque su posición actual sugiere una pérdida parcial de soporte, lo que la deja vulnerable a futuras fallas si el terreno presentase eventos de inestabilidad futuros.

En el recuadro B se observa el **flujo de mayor recorrido presente en la zona**, cuyo material es depositado directamente en la quebrada La Raya. Adicionalmente, hacia la parte superior derecha, detrás de la edificación, se identifican al menos dos cicatrices de movimientos previos, posiblemente correspondientes a flujos superficiales o deslizamientos, lo que evidencia una susceptibilidad preexistente del terreno y un riesgo latente de reactivación ante nuevas precipitaciones.
