### Imagen Localización

En el ortomosaico se observa el área correspondiente al sobrevuelo realizado en el sector de Pueblo Viejo, donde se identifica un movimiento en masa de tipo deslizamiento complejo que **afecta aproximadamente 40.000 m<sup>2</sup>**. Este proceso presenta múltiples fallas auxiliares, algunas de las cuales han mostrado signos de activación desde el último sobrevuelo efectuado el 26 de septiembre de 2024. Cabe destacar que, durante los primeros días del mes de mayo, el pluviómetro ubicado en el sector registró un **acumulado de 160 mm**.

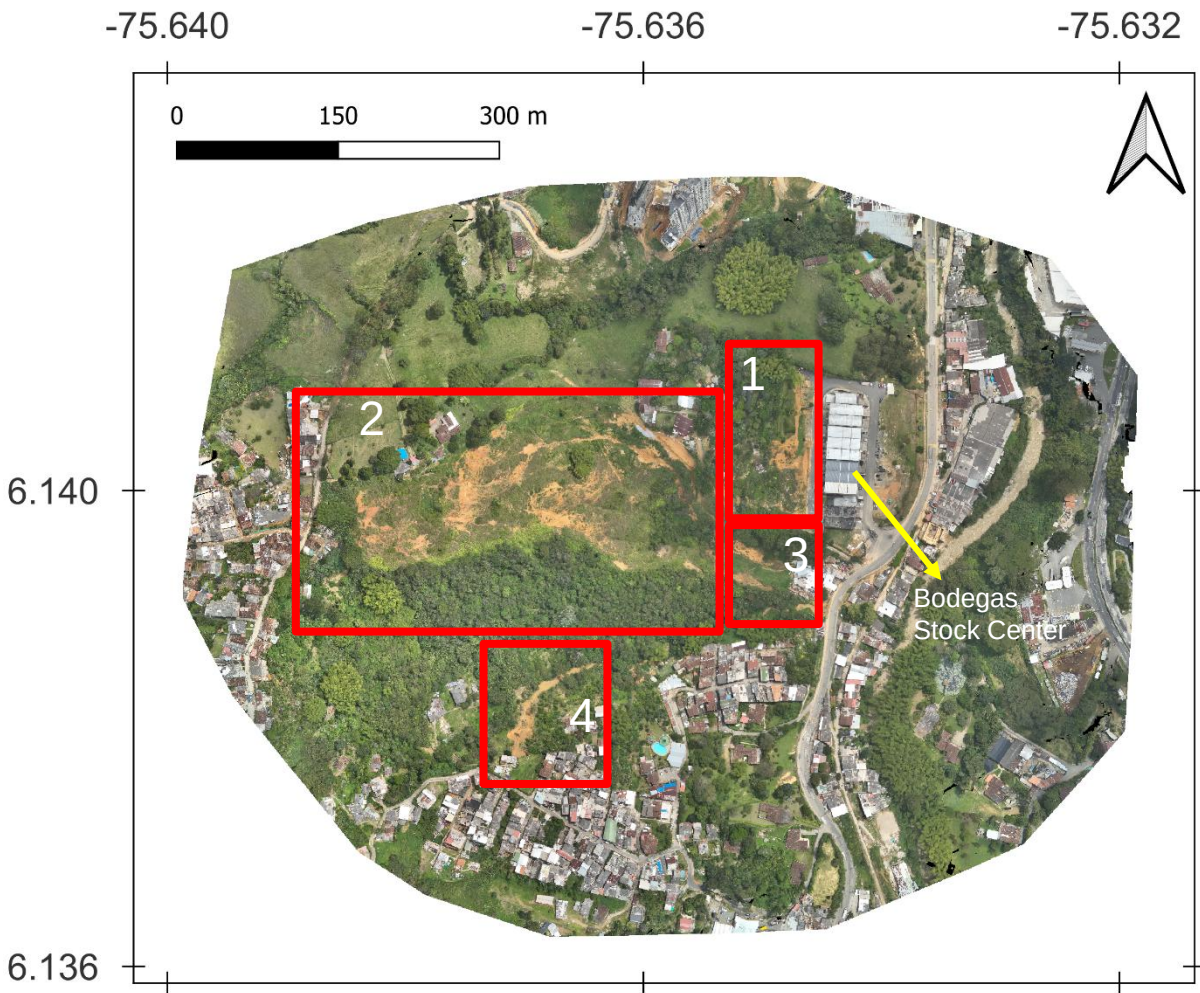
- Se observan nuevas fallas del terreno a comparación del ultimo sobrevuelo realizado en septiembre del año pasado, algunos de estos nuevos procesos se observan cercanos a vías principales y viviendas.
- Se evidencia aumento del ancho de las grietas en varios sectores, lo cual sugiere una mayor deformación del terreno y posibles desplazamientos diferenciales en la masa inestable.

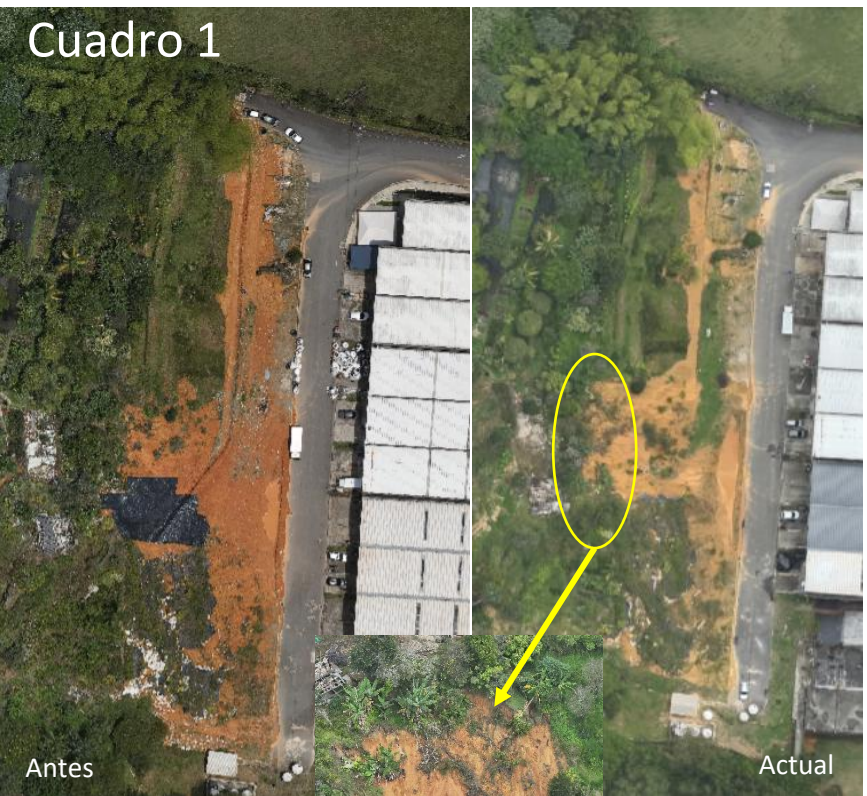
En la parte baja de la ladera se evidencia el retiro del plástico que previamente cubría parte del movimiento en masa. Actualmente, se observa un proceso incipiente de revegetalización en la zona baja, lo que sugiere cierta estabilización superficial. No obstante, en la corona del movimiento)+ persisten signos de inestabilidad: se identifican árboles inclinados e incluso algunos caídos, lo cual indica que la ladera aún presenta riesgo de reactivación.

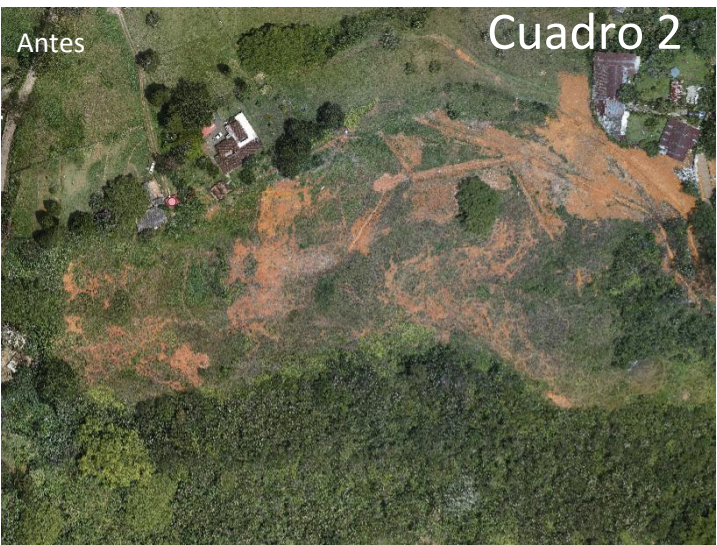
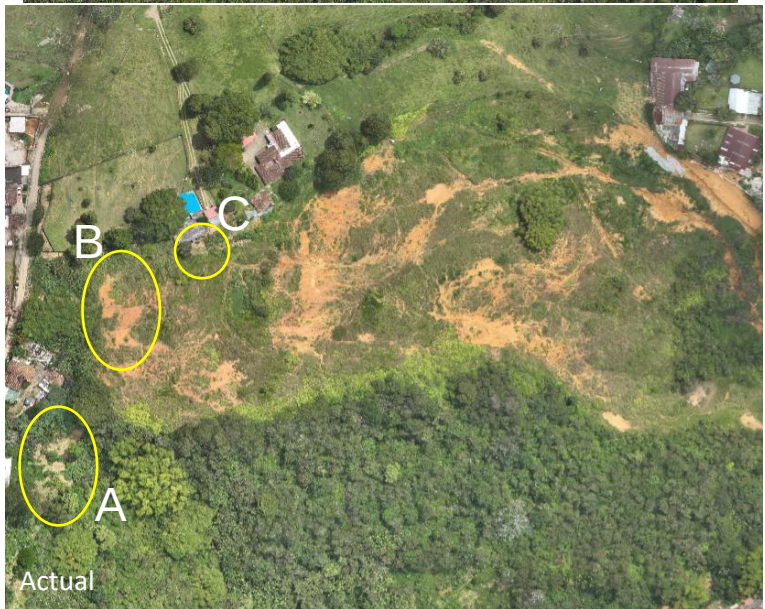
En la zona A se identifican nuevos desgarres superficiales. Estos se ubican en un sector más cercano a la vía (carrera 55) indicando que el proceso de inestabilidad está remontando aguas arriba y extendiéndose lateralmente.

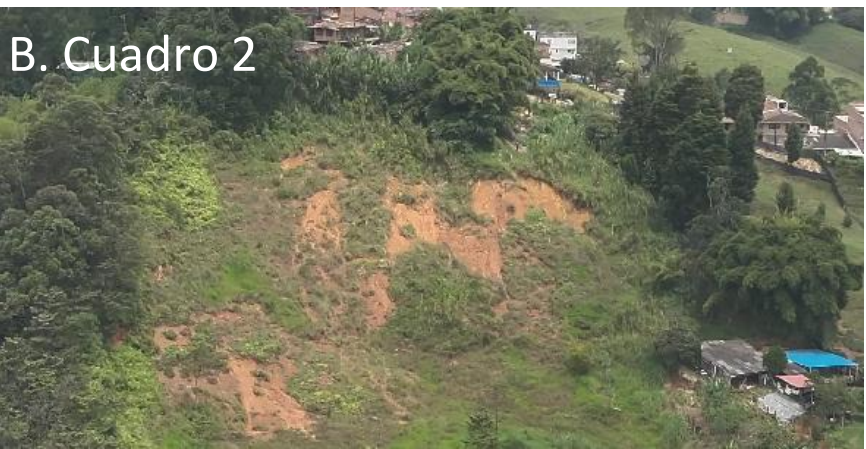
#### B. Cuadro 2

En B se observan signos de inestabilidad superficial evidenciados por pequeños desprendimientos de material y una cobertura vegetal alterada. Aunque el volumen de material movilizado no es significativo, su ubicación en una zona de transición entre el área previamente afectada y sectores no intervenidos sugiere que el movimiento esta avanzando de forma progresiva hacia sectores que no habían mostrado afectación clara.

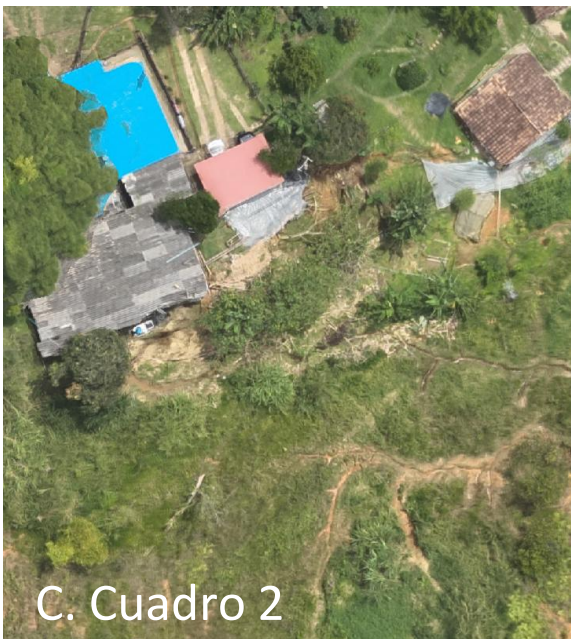
En esta zona se evidencia un agravamiento del proceso de inestabilidad, ya que una de las fallas secundarias o auxiliares asociadas al movimiento principal ha comenzado a afectar directamente la vivienda con techo rojo, comprometiendo su estabilidad estructural. Se observa pérdida de soporte en la base del talud colindante a la vivienda y signos de desplazamiento del terreno muy próximos a la cimentación.

Además, en la parte inferior de la imagen, las grietas del terreno se presentan más abiertas y profundas que en registros anteriores, lo que indica una progresiva deformación y reactivación del movimiento en masa principal.

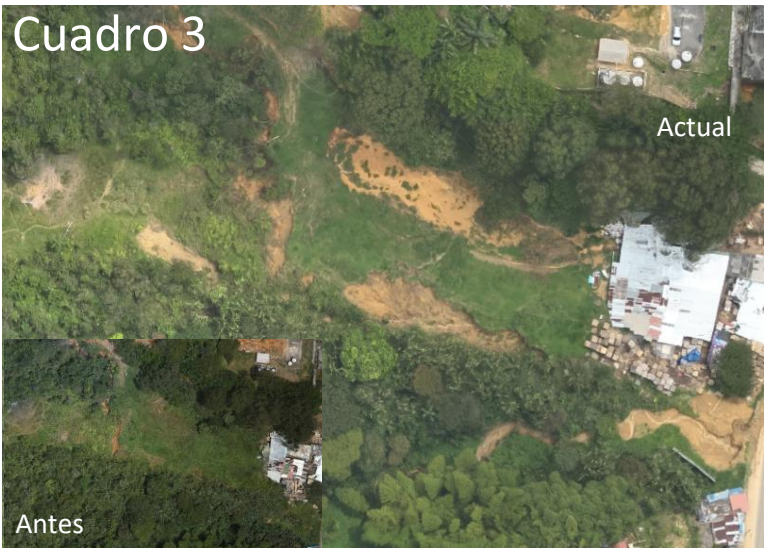
#### Cuadro 3

En esta zona se identifican nuevos procesos de remoción en masa localizados en las inmediaciones del cauce, los cuales no estaban presentes en registros anteriores.

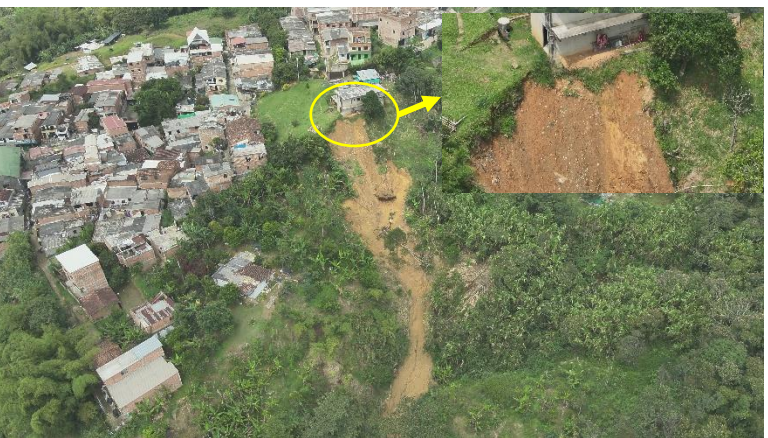
En el recuadro 4 se observa un nuevo movimiento en masa de tipo flujo, con una trayectoria bien definida desde la parte alta de la ladera hasta el pie del talud. El flujo ha removido una franja significativa de vegetación y suelo, dejando expuesta una cicatriz clara. En la zona de inicio del flujo, se evidencia que una vivienda se encuentra en condición crítica, ya que la cimentación de la estructura ha sido socavada parcialmente por el proceso.
