### Imagen Localización

### Generalidades

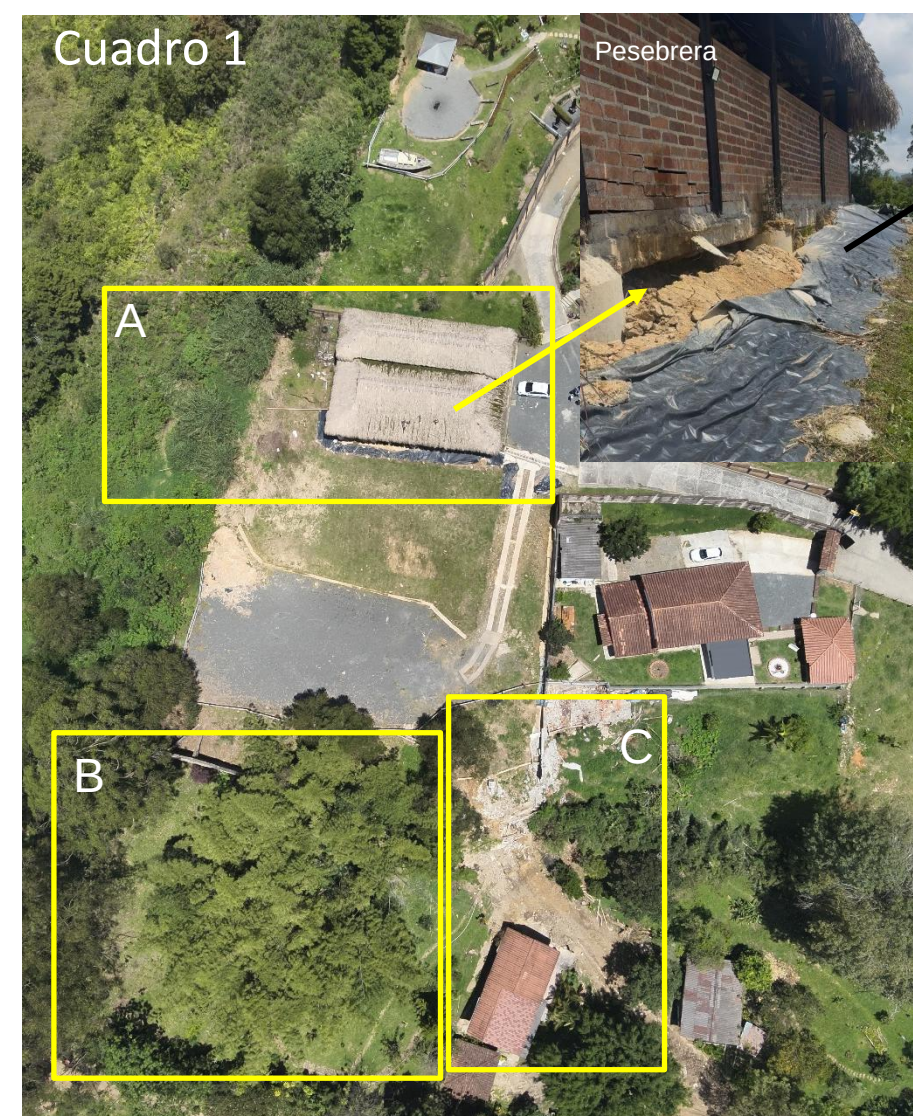
Para los cuadros señalado en el ortomosaico se hace una descripción a continuación:

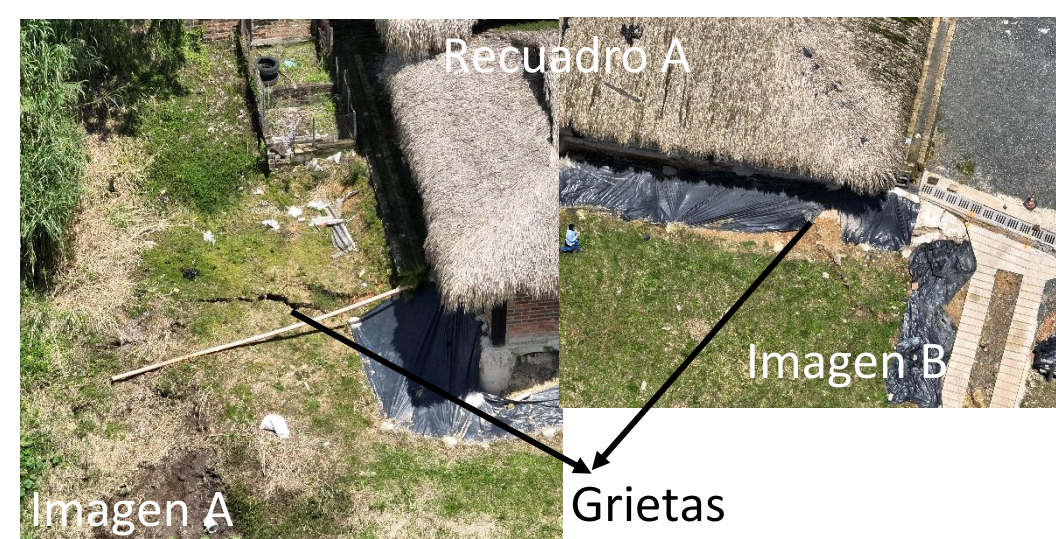
En el recuadro A se observa la zona correspondiente a la corona del deslizamiento. En este sector se evidencian grietas con un ancho que varía entre 13 y 15 cm, las cuales han mostrado un **incremento en su desplazamiento** durante el mes de mayo, asociado a los altos niveles de precipitación registrados recientemente (ver fotografía A). Adicionalmente, se evidencia que la cimentación sobre la que se encuentra la pesebrera presenta grietas (Cuadro 1). También se observa que los carriles de acceso al parqueadero presentan fracturas, lo que evidencia la progresiva deformación del terreno en esta parte alta de la ladera (ver fotografía B).

La grieta de mayor longitud se encuentra próxima a la estructura de la pesebrera. Para mitigar la infiltración de agua en esta zona, se ha implementado una solución temporal mediante la colocación de láminas plásticas.

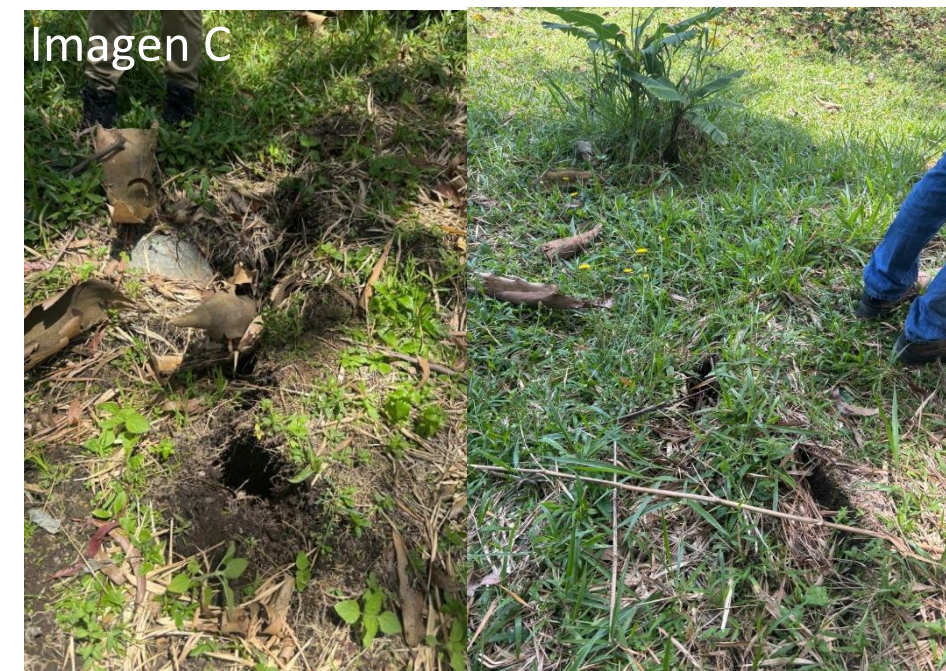
En el recuadro B, aunque en el sobrevuelo no fue posible identificar afectaciones debido a la alta cobertura vegetal (principalmente guadual), durante el recorrido de campo se evidenciaron grietas de menor ancho y menor profundidad en comparación con las observadas en la parte alta de la ladera (Imagen C).

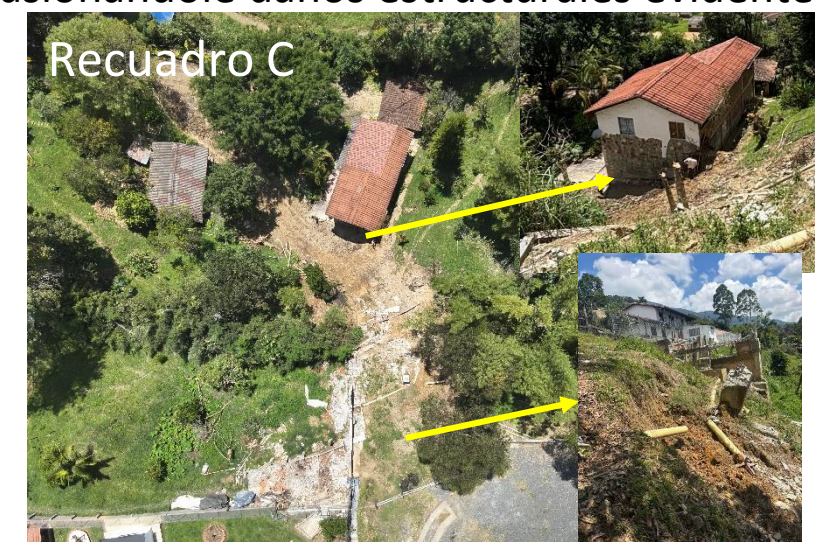
En el recuadro C se identifica un deslizamiento rotacional que, según la comunidad, ocurrió hace un año y fue reactivado hace cerca de 25 días como consecuencia de las intensas precipitaciones recientes. Esta reactivación generó la movilización de material ladera abajo, el cual fue depositado sobre una vivienda ubicada en la parte baja, ocasionándole daños estructurales evidentes.

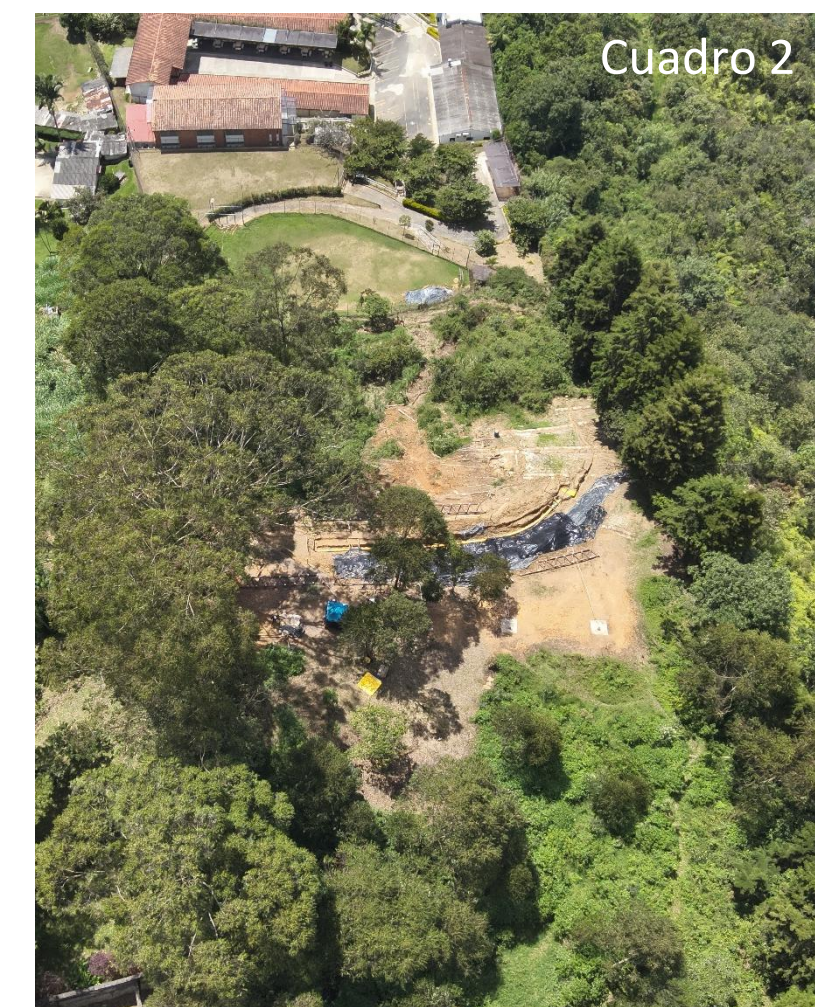
En el recuadro 2 se identifica un deslizamiento que, por sus características y ubicación, parece ser un proceso independiente del movimiento principal descrito anteriormente. Este deslizamiento se encuentra próximo al poliducto administrado por la empresa Cenit, y en la zona se evidencia tránsito superficial de agua, lo que podría estar contribuyendo a la inestabilidad del talud. Según información del personal técnico de Cenit, se realiza un monitoreo continuo de la estructura, la cual cuenta con pilas de hasta 6 metros de profundidad que refuerzan su estabilidad.

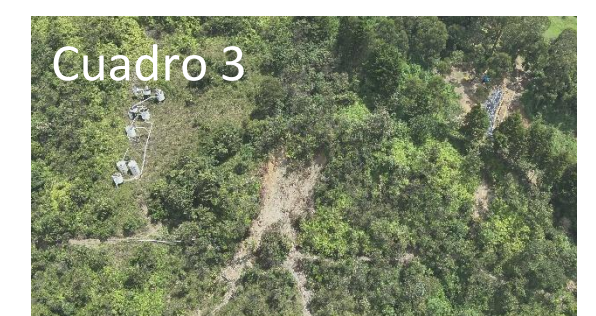
En el recuadro 3 se observa un conjunto de flujos, la mayoría de estos depositan su material sobre la quebrada La Bermejala.
