## Ancón Norte, Copacabana

## Descripción del sitio

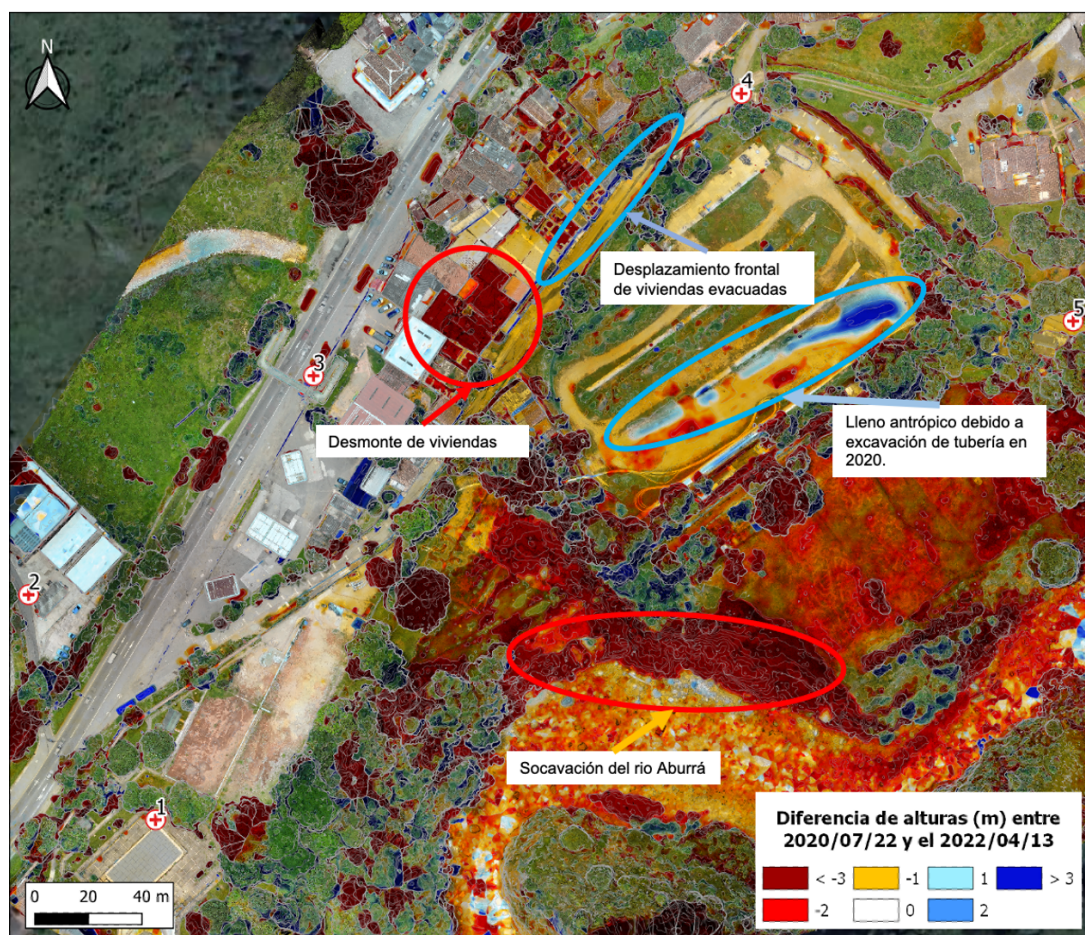
Figura 2: Diferencias de altura entre los registros LIDAR del 22 de julio de 2020 y el 13 de abril de 2022.

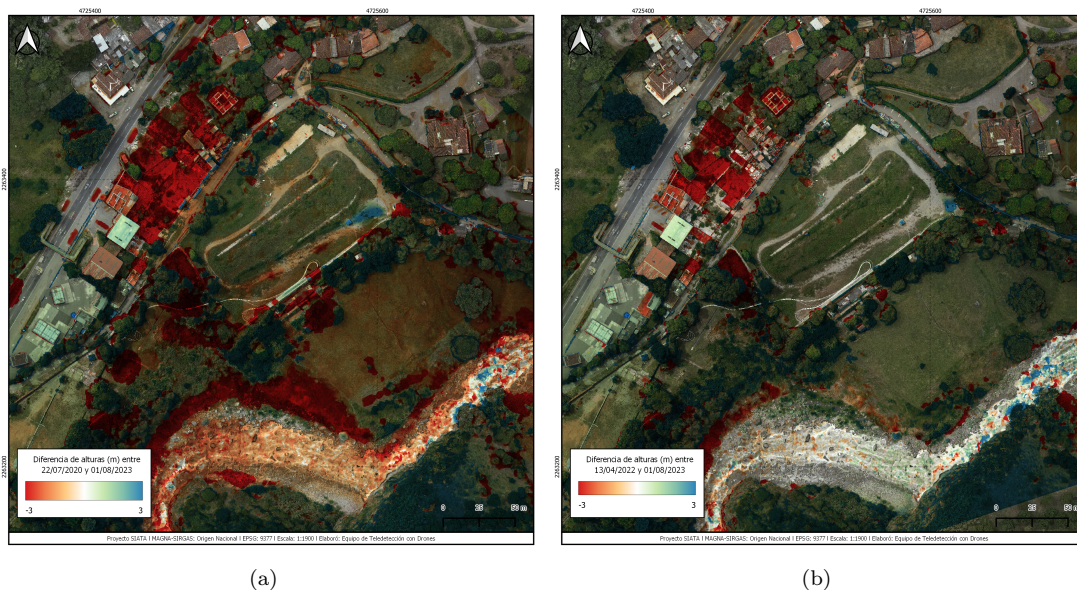
**Figura 3:** Mapa de desplazamientos obtenido a partir de la comparación de sobrevuelos realizados en julio de 2020, abril de 2022 y agosto de 2023. Entre el 2020 y el 2023 (Panel a) se observa socavación en una de las márgenes del río Aburrá-Medellín, el desmonte de algunas viviendas y una zona utilizada para lleno antrópico. Entre el 2022 y 2023 (Panel b), continúa la socavación en el río y el desmonte de viviendas.

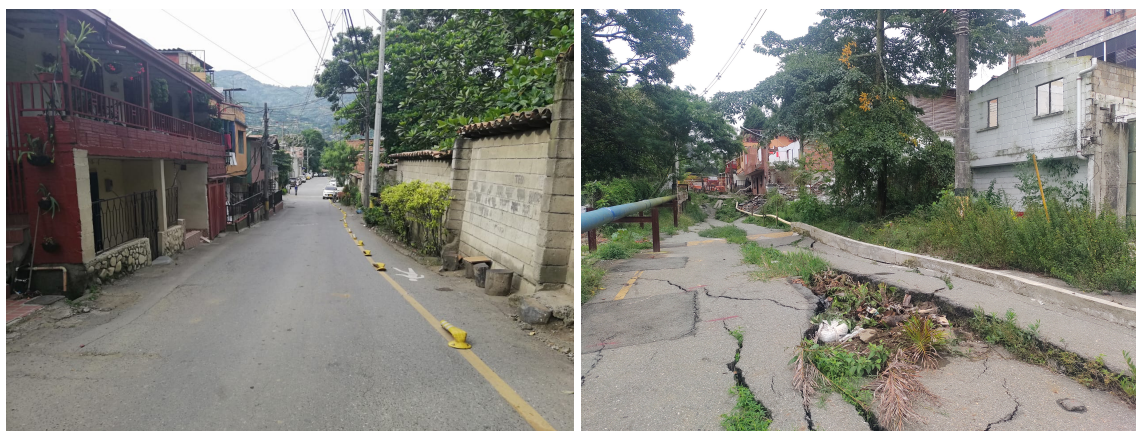
**Figura 4:** Fotografía izquierda tomada en agosto de 2019 a las edificaciones residenciales y vía principal del barrio Ancón Norte. Fotografía derecha tomada en septiembre de 2022 a las edificaciones residenciales colapsadas o demolidas y vía vehicular deformada en el barrio Ancón Norte.

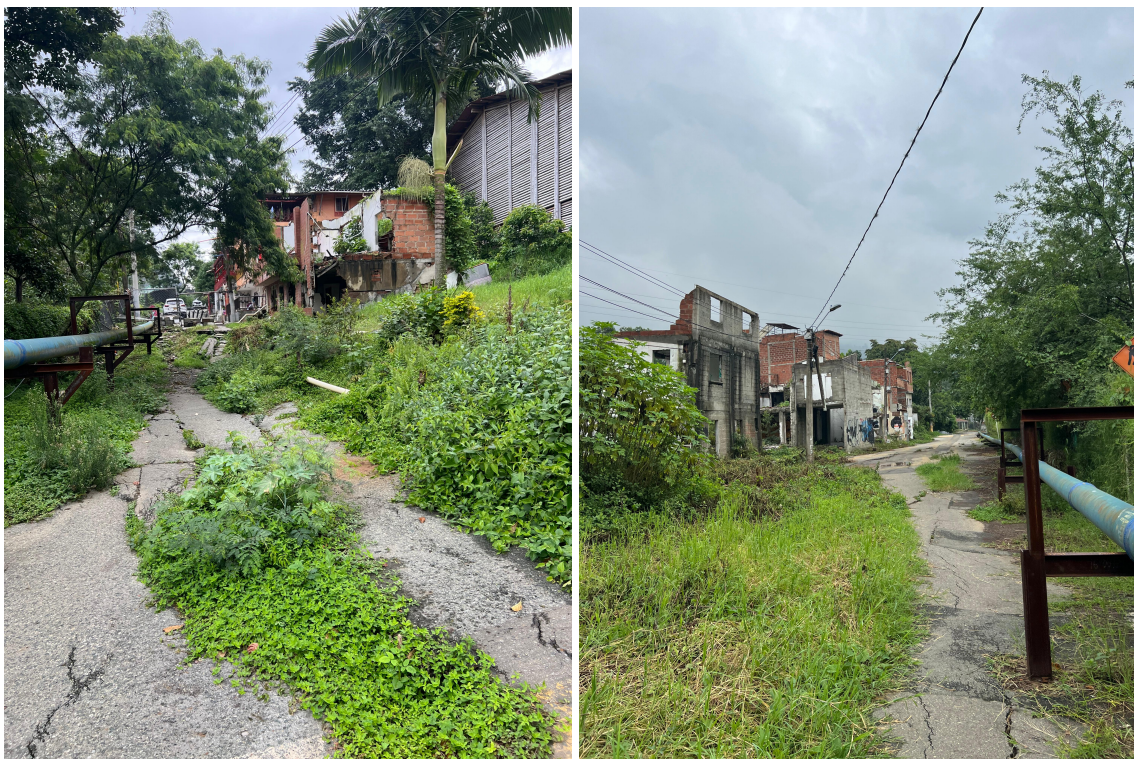
**Figura 5:** Fotografía izquierda y derecha tomadas el 11 de junio de 2024 a las edificaciones residenciales y vía principal del barrio Ancón Norte. Fotografía derecha tomada a las edificaciones residenciales colapsadas con deterioro y vía vehicular deformada en el barrio Ancón Norte, al momento de la visita se evidencia recuperación de la cobertura vegetal de manera parcial en sitio.
