## Andalucía, Caldas

**Municipio:** Caldas

**Barrio/Vereda:** Andalucía

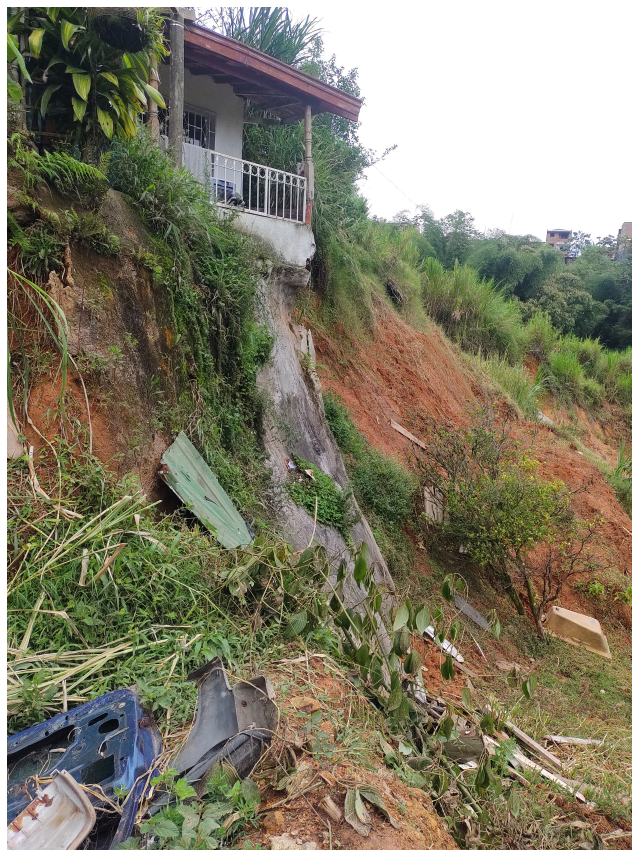
- **Edificaciones residenciales y productivas:** Actualmente, se encuentra una edificación residencial sobre la corona del deslizamiento, la cual se observa con pérdida de suelo de soporte y donde se han presentado colapsos parciales, no se descarta el colapso total o parcial ante la evolución del deslizamiento (ver Figura 2). Según reportes del AMVA e imágenes satelitales, se encontraban otras edificaciones residenciales vecinas a la anterior; sin embargo, estas fueron desmontadas aparentemente producto del proceso morfodinámico entre 2012 y 2016. Otras edificaciones residenciales expuestas se encuentran ubicadas 500 m aguas abajo del deslizamiento en las orillas de la quebrada La Corrala, las cuales podrían resultar afectadas ante un evento de avenida torrencial.

**Figura 2:** Edificación residencial con pérdida de suelo de soporte ubicada sobre la corona del deslizamiento.

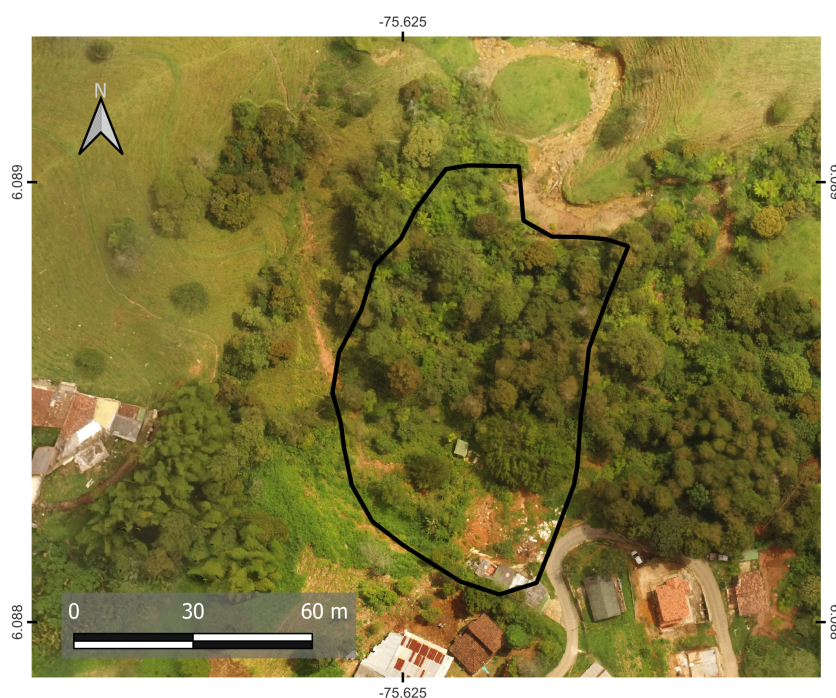
El monitoreo periódico con drones permite identificar los cambios superficiales del relieve y cambios en la ubicación relativa de los elementos en zonas inestables. La Tabla 3 muestra el registro de sobrevuelos realizados por parte del equipo de drones de SIATA. La Figura 3 corresponde al mosaico del sobrevuelo realizado el 24 de julio de 2019, y la Figura 4 corresponde al mosaico del sobrevuelo realizado el 20 de abril de 2022. En ambas figuras se observa los procesos de erosión activos en la quebrada La Corralita y el depósito de sedimentos en el canal de esta. Se observa el aumento en la actividad erosiva en la parte alta del deslizamiento, en comparación con la imagen del 2019, donde también se observa la sección de la edificación ubicada sobre la corona que colapsó en septiembre de 2021. En las Figuras 5 y 6 se observan los mosaicos de los sobrevuelos realizados el 17 de noviembre de 2023 y el 5 de junio de 2024, respectivamente. Los procesos erosivos continúan en la parte baja del deslizamiento y hay recuperación parcial de la cobertura vegetal en la parte alta.

**Figura 3:** Ortomosaico de sobrevuelo realizado el 24 de julio de 2019 sobre el deslizamiento Andalucía.

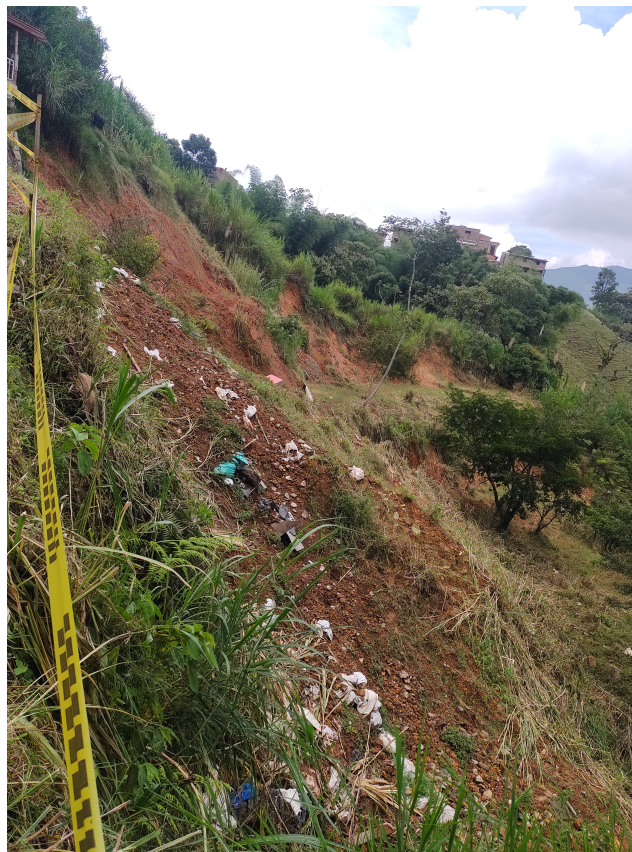
**Figura 7:** Escarpe principal del deslizamiento Andalucía. Nótese el depósito de desechos antrópicos en el deslizamiento

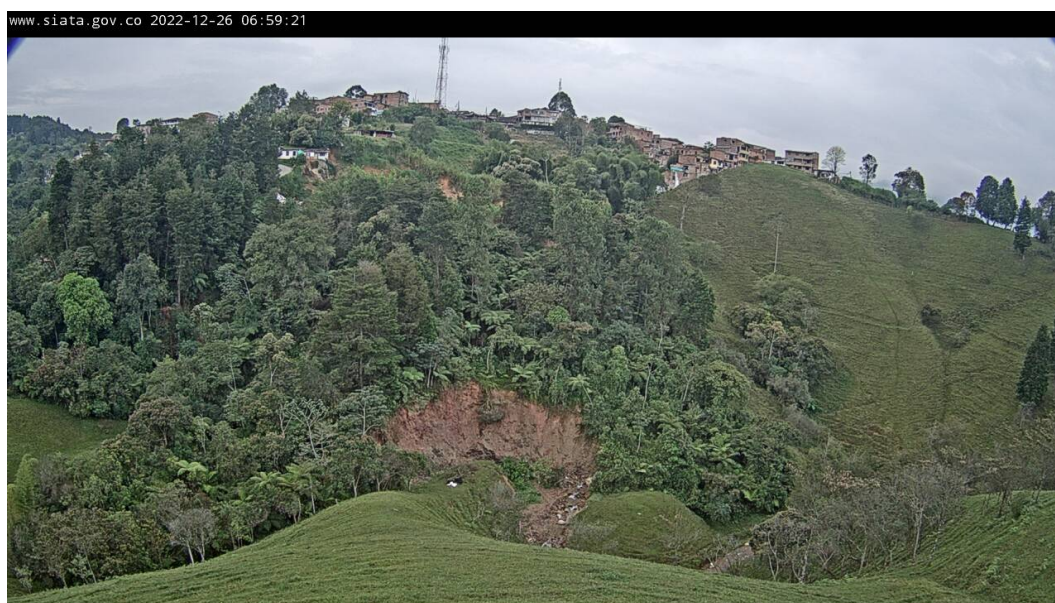
**Figura 9:** Fotografías de la cámara de monitoreo del deslizamiento. Fotografía registrada el 26 de diciembre de 2022. Se observa avance de los procesos erosivos en la parte baja del deslizamiento y desprendimiento de material sobre el cauce.

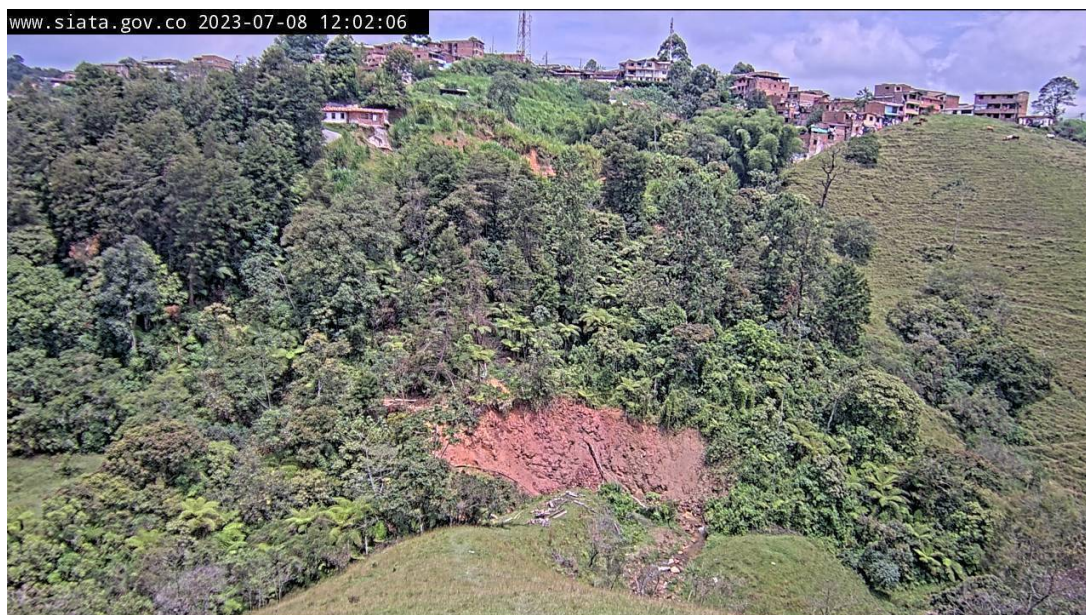
**Figura 10:** Fotografías de la cámara de monitoreo del deslizamiento. Fotografía registrada el 8 de julio de 2023. La erosión lateral continua activa en la parte baja del deslizamiento y se evidencian pequeños desprendimientos de material sobre el cauce.

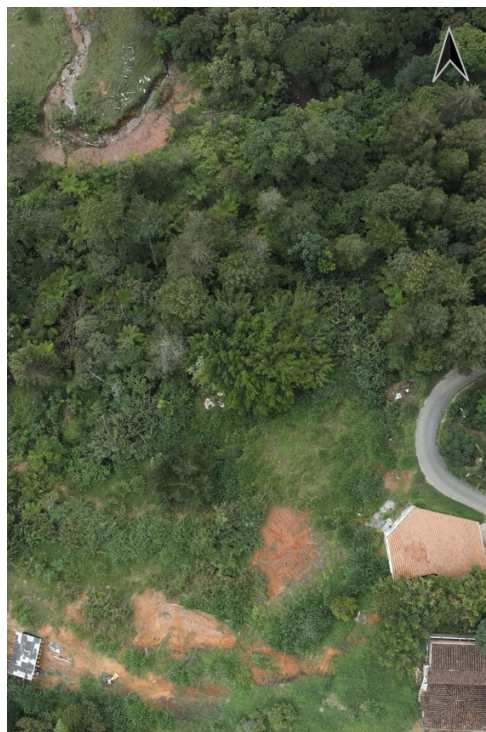
**Figura 11:** Fotografía del sobrevuelo realizado el 5 de junio del 2024 sobre el deslizamiento Andalucía. Se observan desechos antrópicos en la barra puntual del meandro generado por la quebrada, en la parte baja del deslizamiento. Por otro lado, en la parte alta del deslizamiento, se evidencia erosión laminar en forma de surcos con suelo parcial descubierto, en la zona del escarpe.

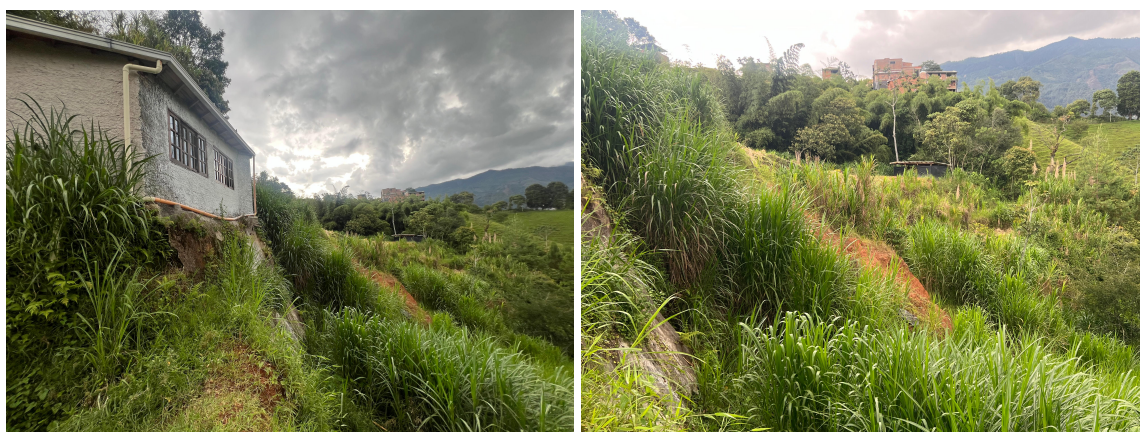
**Figura 12:** Fotografías en sitio. Registradas el 18 de junio de 2024. Se observa vivienda sobre el escarpe del deslizamiento con desgaste en el concreto lanzado. Se evidencia recuperación parcial de la cobertura vegetal.

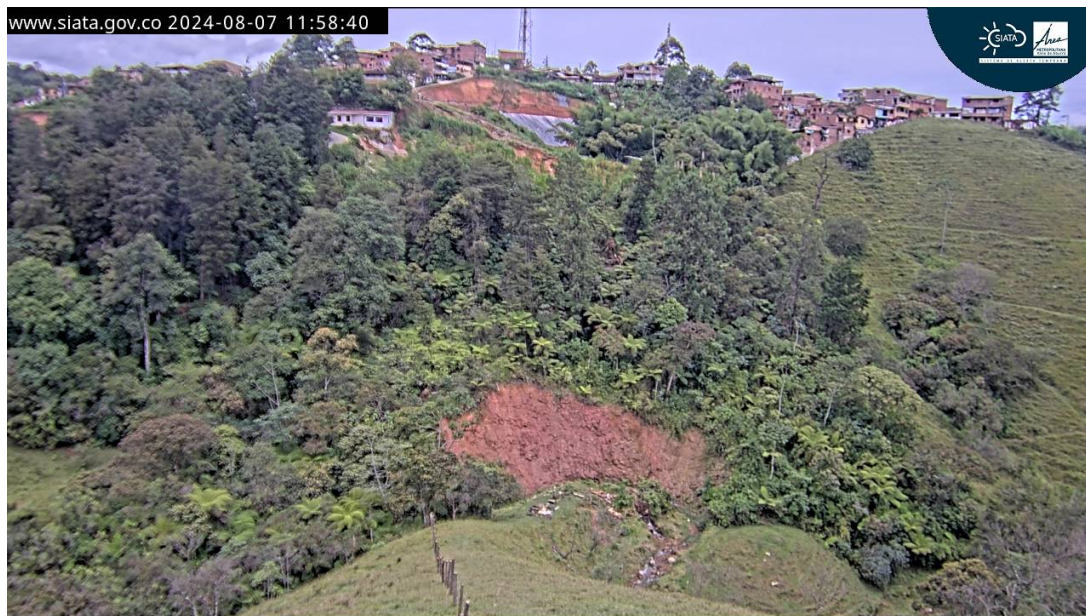
**Figura 13:** Fotografía de la cámara de monitoreo del deslizamiento. Fotografía registrada el 7 de agosto de 2024. Se observan intervenciones antrópicas en la parte alta de la ladera. Continúan los procesos erosivos en la parte baja del movimiento en masa.
