# Autopista Norte, Copacabana

**Municipio:** Copacabana

**Barrio/Vereda:** Autopista Norte, sector El Vivero Copacabana - Haceb - I.E. Escuela Normal Superior María Auxiliadora.

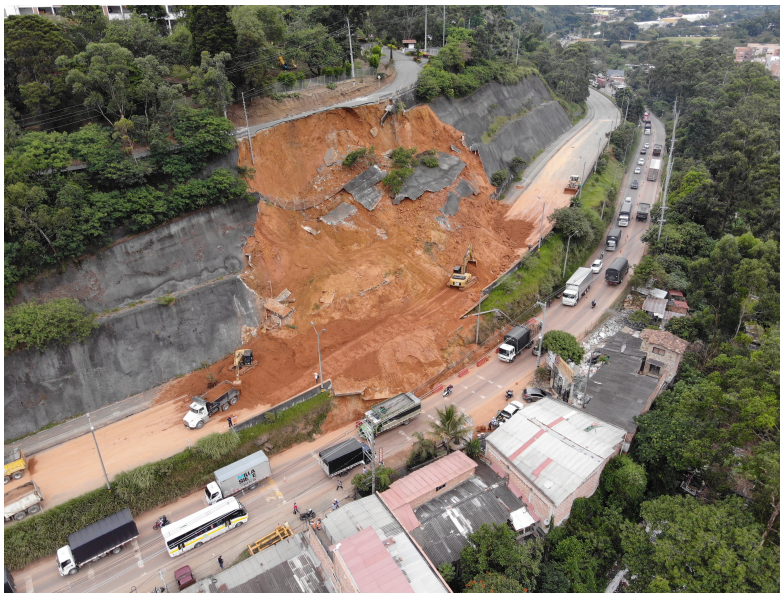
**Figura 2:** Fotografía panorámica del deslizamiento registrada el 12 de octubre de 2021 durante sobrevuelo del equipo de drones SIATA.

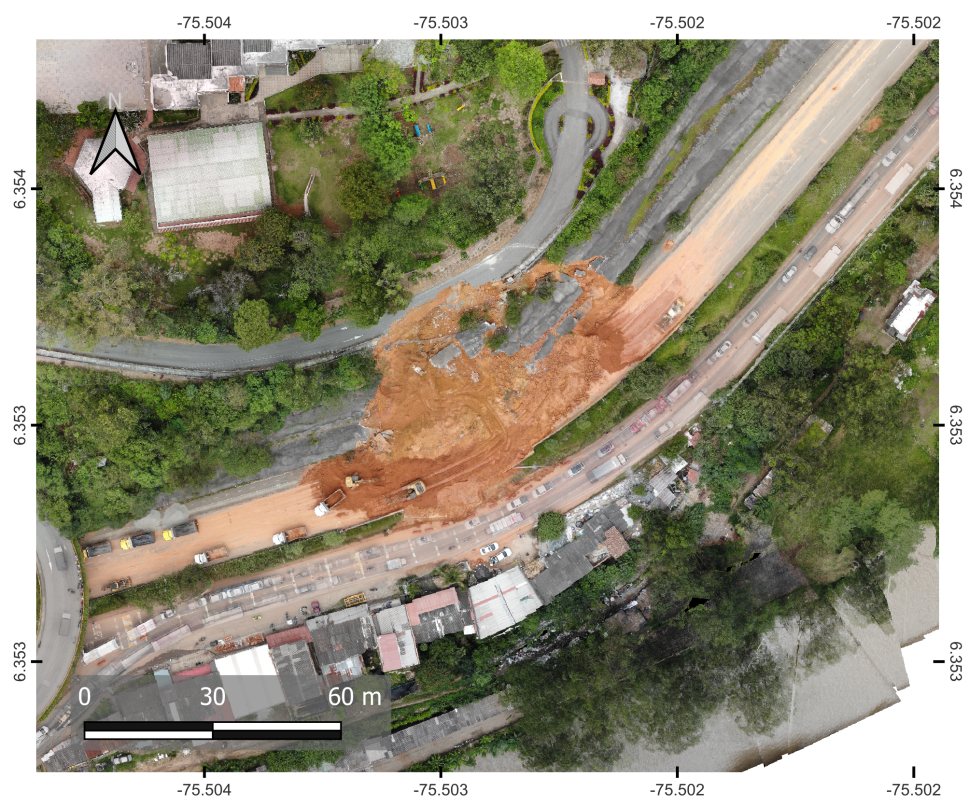
**Figura 3:** Ortomosaico de sobrevuelo realizado en octubre 12 de 2021 sobre el deslizamiento Autopista Norte, poco después de presentarse la emergencia.

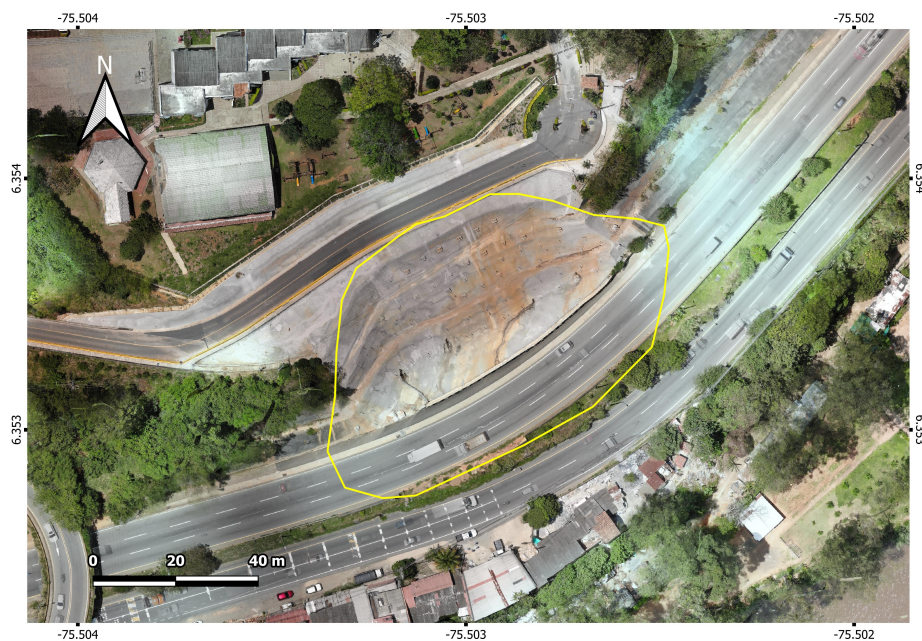
**Figura 4:** Ortomosaico de sobrevuelo realizado el 19 de septiembre de 2023 sobre el deslizamiento en la Autopista Norte. Se evidencia talud estabilizado.

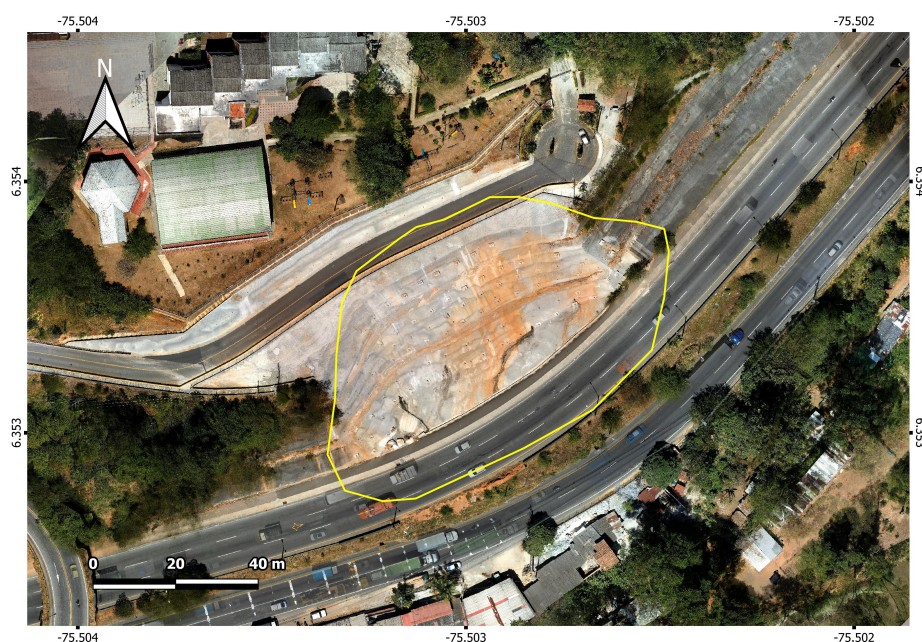
**Figura 5:** Ortomosaico de sobrevuelo realizado el 22 de enero de 2024 sobre el deslizamiento estabilizado en la Autopista Norte.

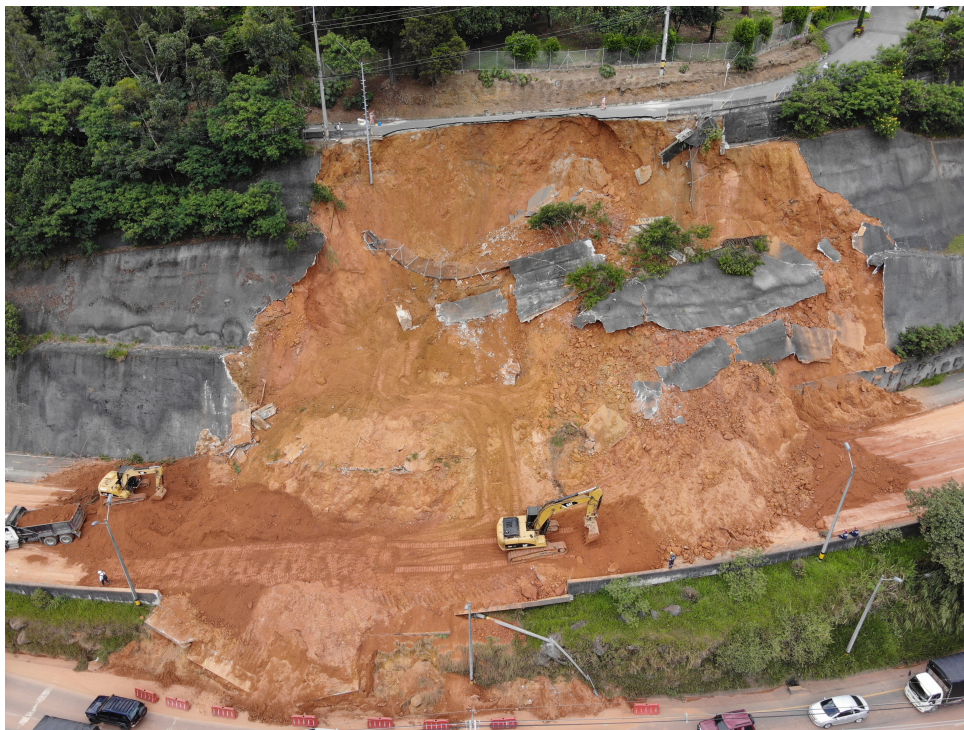
**Figura 6:** Fotografía panorámica del deslizamiento, registrada el 12 de octubre de 2021, durante el sobrevuelo de drones.

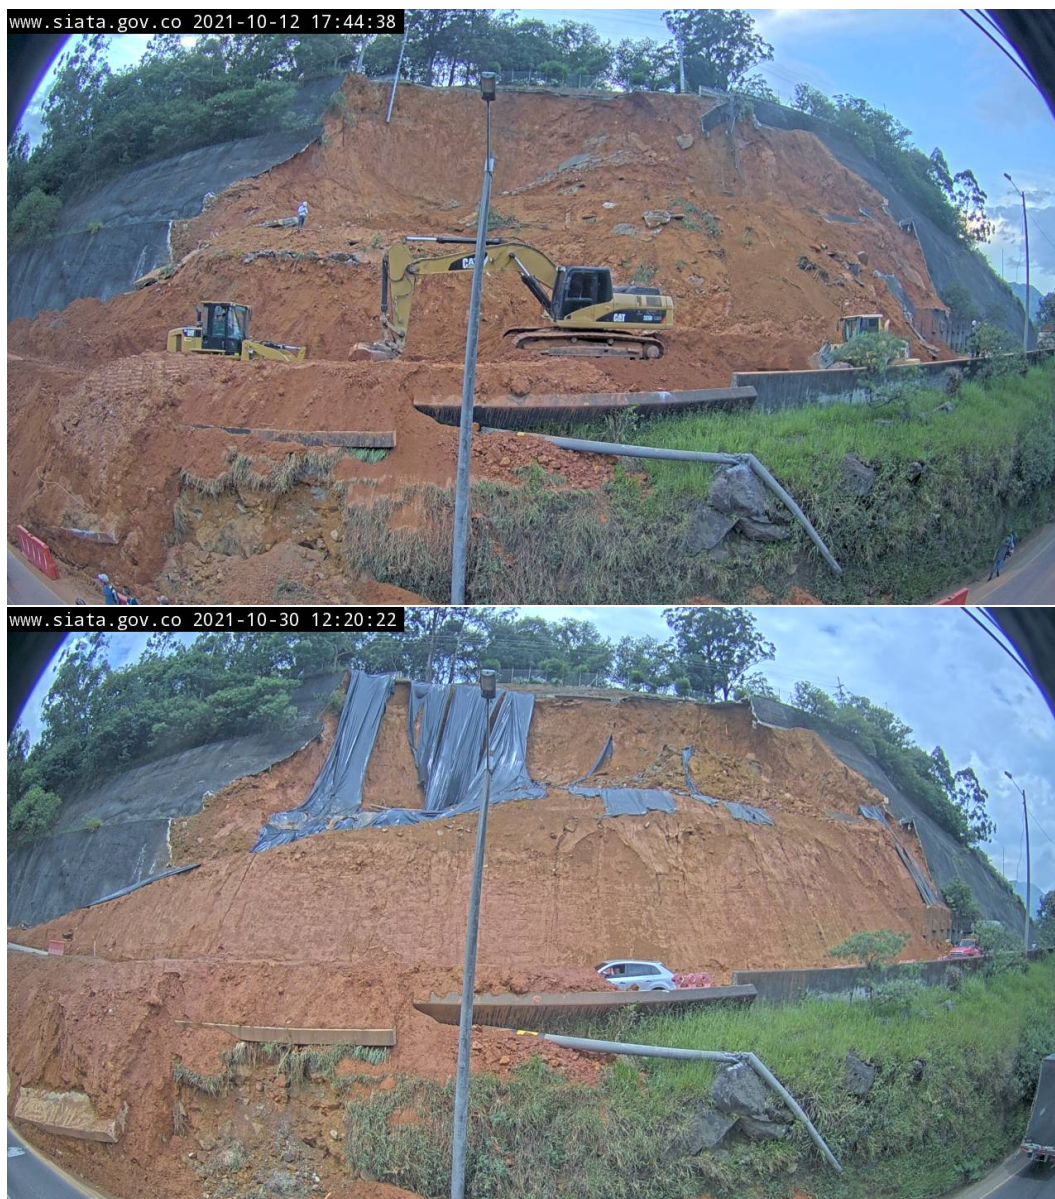
**Figura 7:** Fotografías de la cámara de monitoreo del deslizamiento. Fotografía superior registrada en octubre 12 de 2021 y la fotografía inferior registrada en octubre 30 de 2021. En la imagen superior se observa el material movilizando obstruyendo la calzada Girardota-Copacabana. En la imagen inferior se observa habilitación de calzada, terraseo del material movilizado, colapso de sección de la vía en la parte alta del talud y otros elementos de concreto.

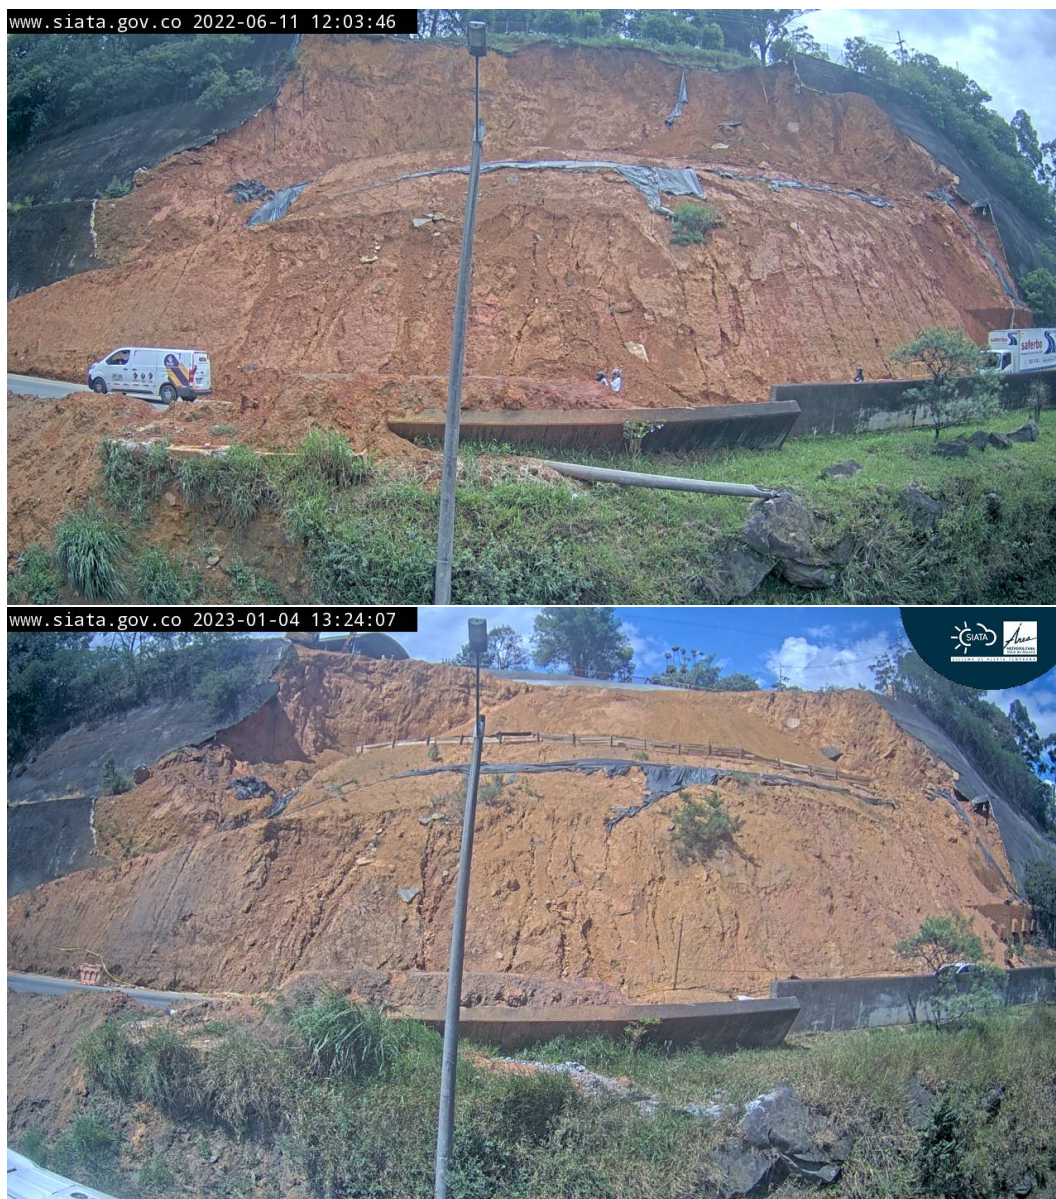
**Figura 8:** Fotografías de la cámara de monitoreo del deslizamiento. Fotografía superior registrada en junio de 2022 y la fotografía inferior registrada el 4 de enero de 2023. En la imagen superior se observan surcos producto de erosión pluvial en el material movilizado y caída de suelo desde la parte alta del talud. En la imagen inferior se observan intervenciones asociadas con la recuperación de la vía ubicada sobre el talud, continúan los procesos de erosión pluvial sobre el material depositado.

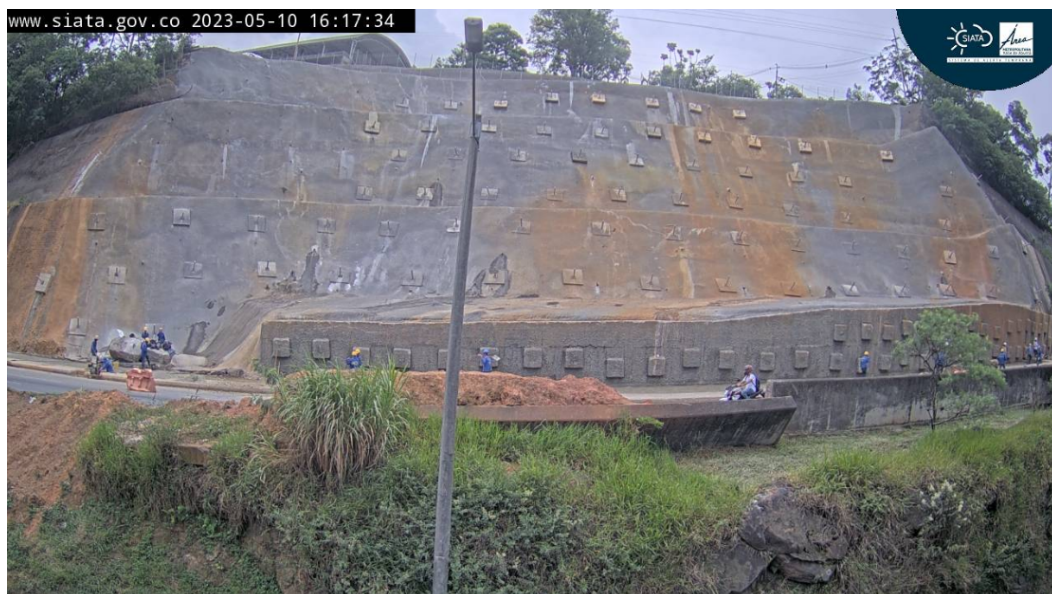
**Figura 9:** Fotografías de la cámara de monitoreo del deslizamiento. Fotografía registrada el 10 de mayo de 2023. Se observa talud estabilizado.

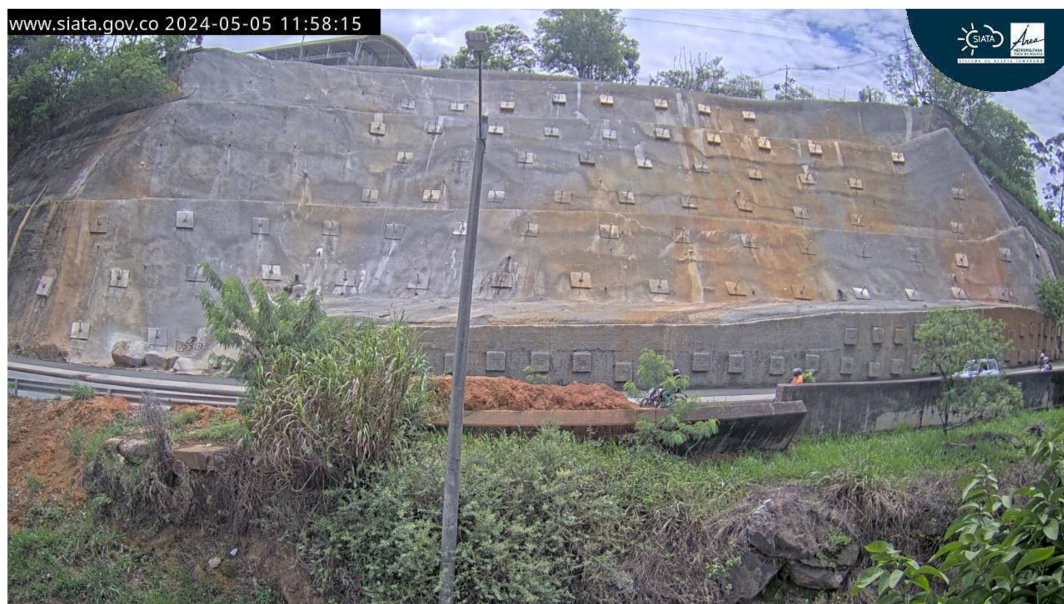
Cámara de monitoreo  
Autopista Norte Vivero  
2024-05-05 12:00:01

**Figura 10:** Fotografías de la cámara de monitoreo del deslizamiento. Fotografía registrada el 5 de mayo de 2024. No se evidencian nuevos desprendimientos de material ni variaciones en la estructura de la obra de mitigación, con respecto al año anterior en donde se construyó.
