# El Canalón - Fuente Clara, Sabaneta

## Ubicación

**Barrio/Vereda:** Vereda La Doctora, sector Fuente Clara o El Canalón.

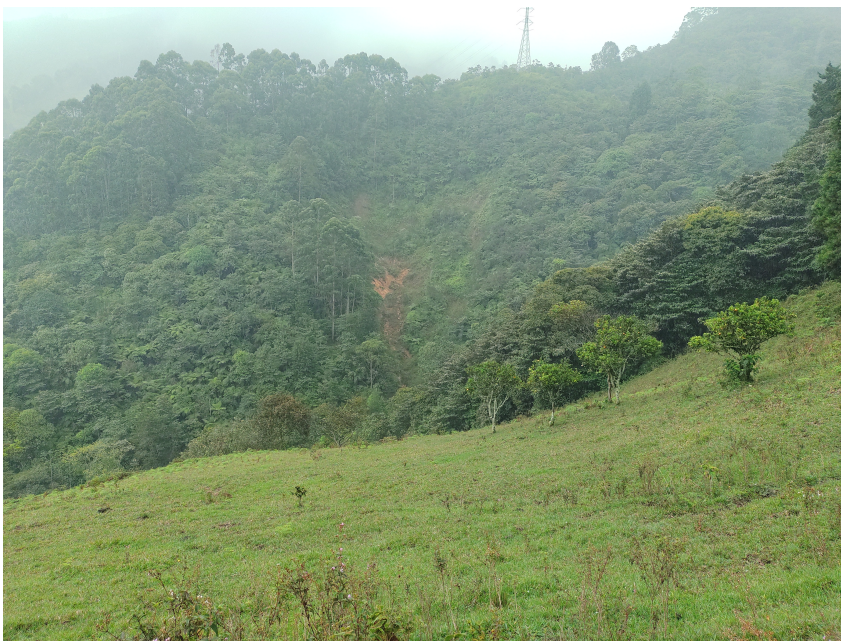
**Figura 2:** Fotografía del movimiento en masa El Canalón, registrada el 11 de marzo de 2023.

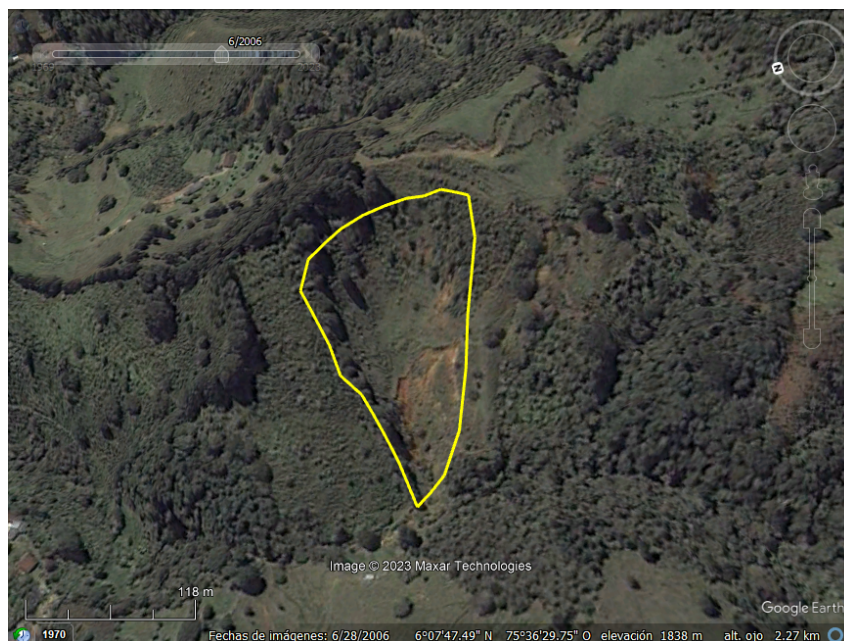
- En imagen de junio de 2006 (Figura 3), se observan deformaciones en la parte media de la ladera, aparentemente, asociadas a un deslizamiento en la parte baja de la sección actual del movimiento en masa. En imágenes de 2008 y 2010 se observan surcos asociados a procesos de erosión hídrica en el cuerpo del proceso morfodinámico. También se observa el cambio de una cobertura vegetal predominante de pastos a una cobertura boscosa en la parte alta de la ladera.

**Figura 3:** Imagen registrada en junio de 2006. Imagen tomada de Google Earth.

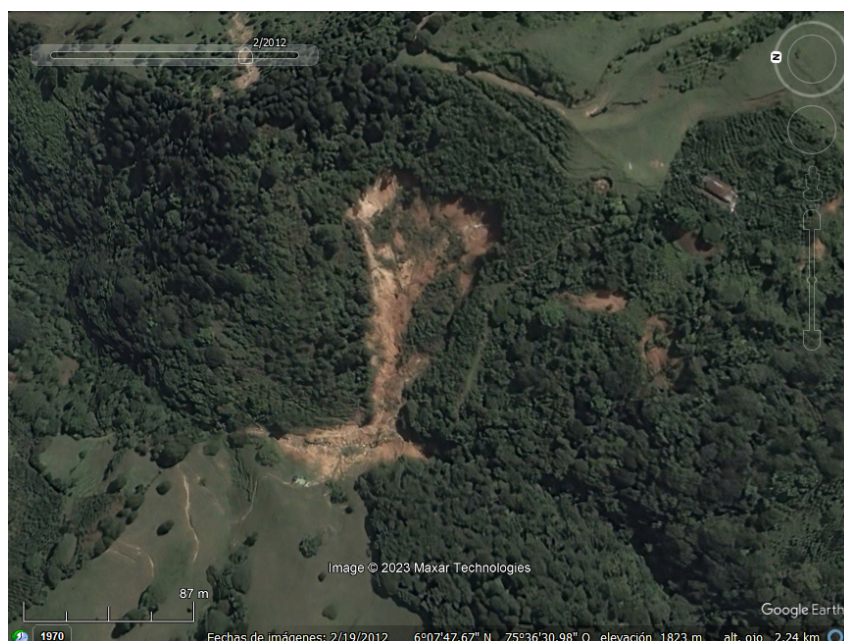
- En imagen de febrero de 2012 (Figura 4), se observa el movimiento en masa materializado y el depósito del material movilizado en el canal de la quebrada. También se observan otros movimientos en masa en otras zonas del lomo, los cuales podrían estar relacionados a un mismo evento de precipitación detonante. Entre 2012 y 2019 se observa la evolución de los procesos de erosión hídrica, los cuales provocaron pequeños flujos de lodos y deslizamientos superficiales en el cuerpo del movimiento en masa.

**Figura 4:** Imagen registrada en febrero de 2012. Nótese, además del movimiento en masa monitoreado, otros movimientos en masa de menor escala en la ladera. Imagen tomada de Google Earth.

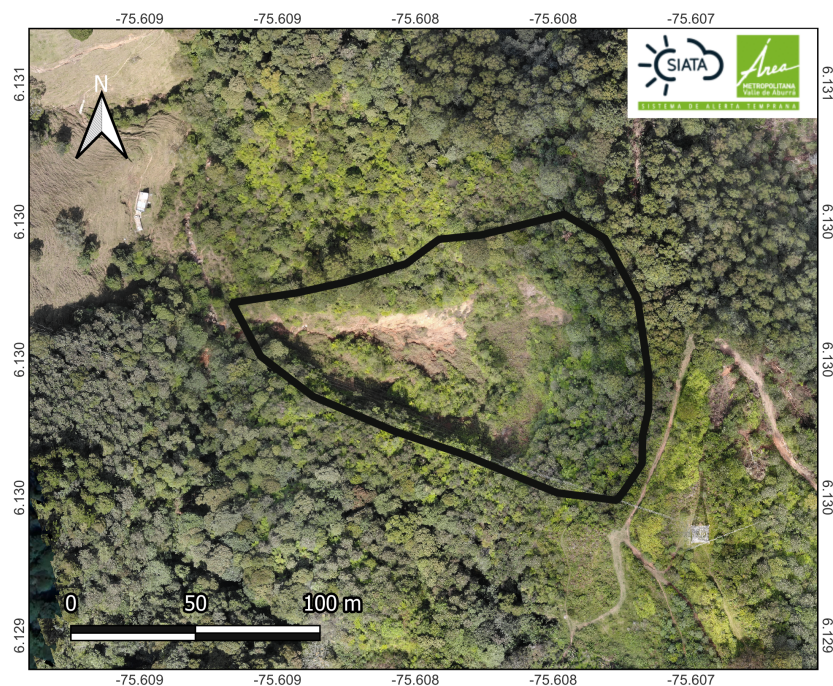
**Figura 6:** Ortofoto realizada al sitio el 7 de diciembre de 2021. Se observa la recuperación de la cobertura vegetal en el cuerpo del deslizamiento y canal de la quebrada El Canalón.

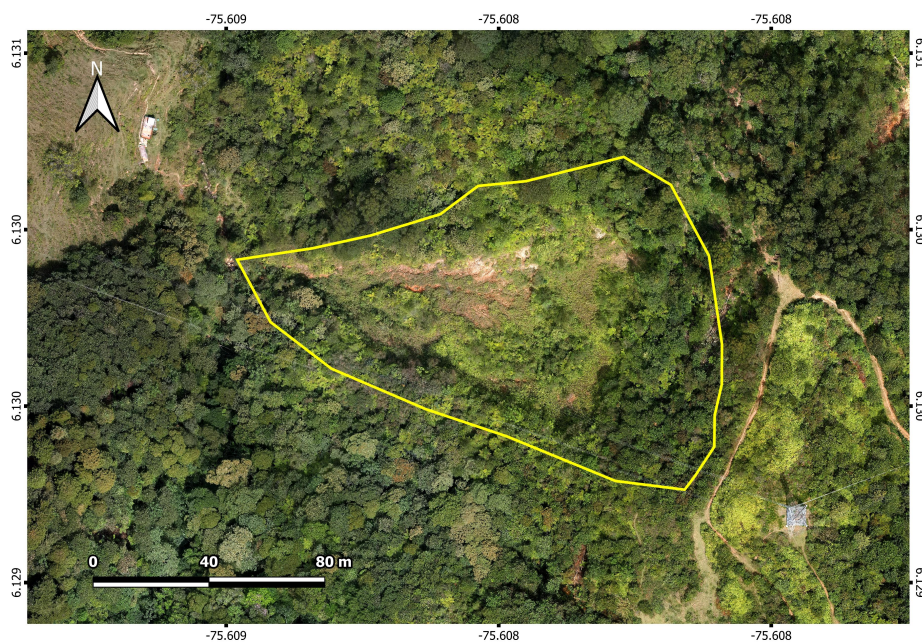
**Figura 7:** Ortomosaico registrado el 19 de enero de 2024. Se observa la recuperación de la cobertura vegetal en el cuerpo del deslizamiento.

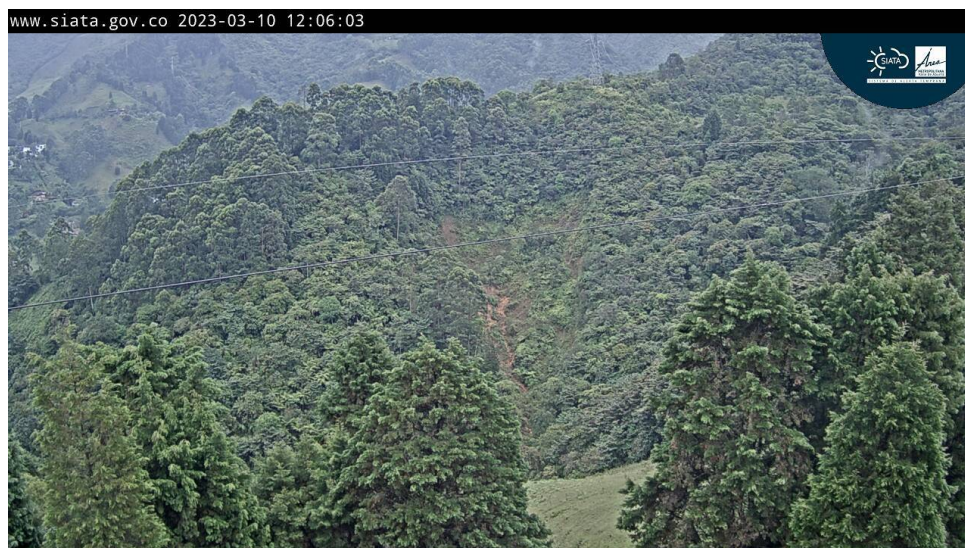
**Figura 12:** Fotografía de la cámara de monitoreo registrada el 3 de marzo de 2023. Nótese la recuperación de la cobertura vegetal en el cuerpo del deslizamiento.

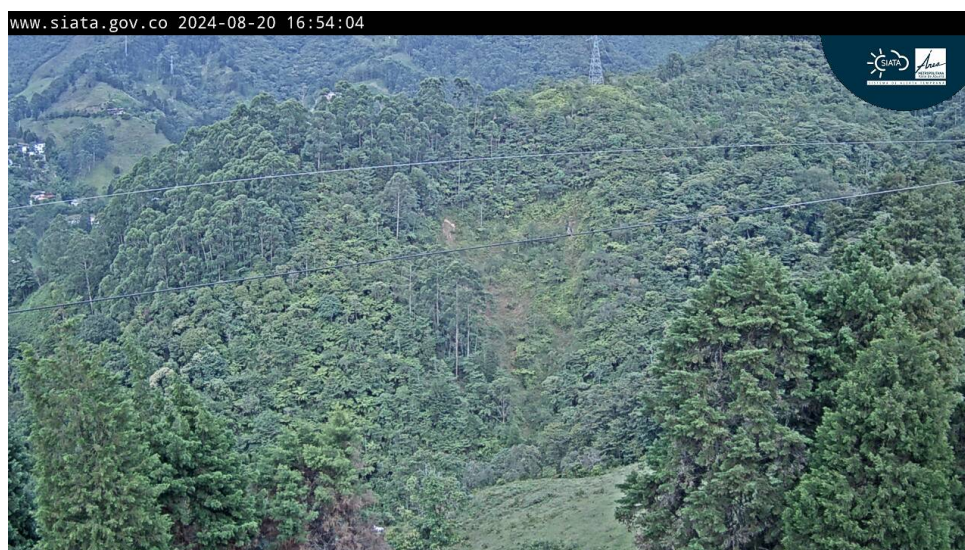
**Figura 13:** Fotografía de la cámara de monitoreo registrada el 20 de agosto de 2024. La recuperación de la cobertura vegetal se ha intensificado y no hay evidencia de nuevos desprendimientos de material.
