# El Hatillo, Barbosa

**Municipio:** Barbosa

**Barrio/Vereda:** Corregimiento El Hatillo

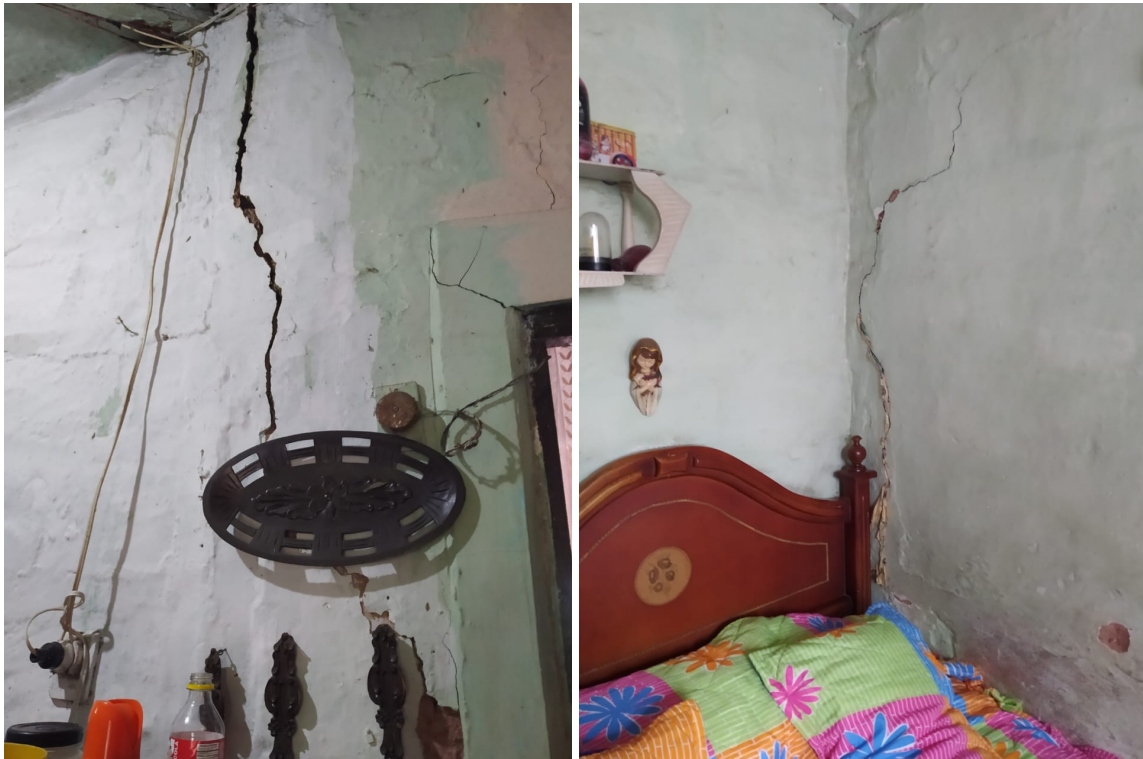
- **Edificaciones residenciales:** Un asentamiento urbano de aproximadamente 5000 m<sup>2</sup> ubicado sobre el talud, se encuentra entre un arroyo y el río Medellín (ver Figura 1, donde el caserío se encuentra sobre el talud delimitado y una zona cubierta por árboles donde fluye el arroyo mencionado). Estas edificaciones de hasta dos niveles cuentan con estructuras en mampostería simple o confinada. Una de estas, se encontró con grietas y fracturas asociadas aparentemente a un deslizamiento superficial que derivó en asentamientos diferenciados en los cimientos de la estructura. Es importante mencionar que esta edificación se observa con avanzado deterioro estructural y presencia de humedades (Figura 2). Las edificaciones se encuentran en la franja de retiro del río Medellín, además, están ubicadas entre este afluente y un pequeño arroyo, por lo que la zona podría estar expuesta a procesos erosivos, movimientos en masa e inundaciones.

**Figura 2:** Grietas y humedades en la edificación residencial visitada.

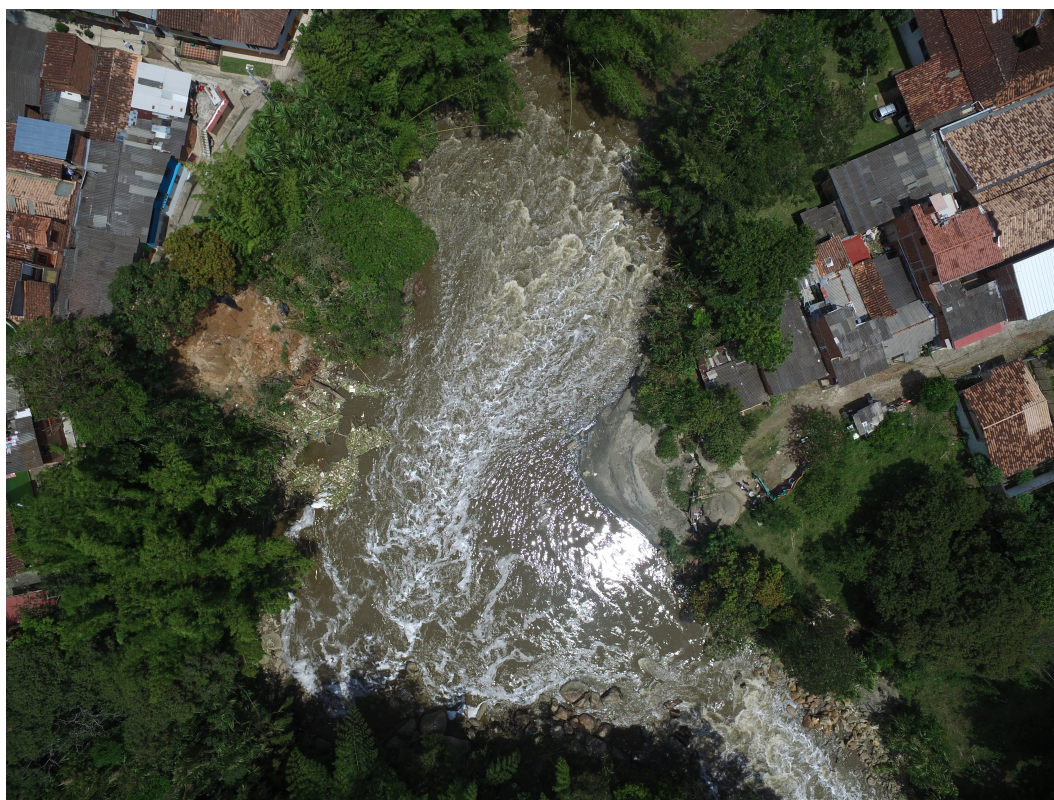
**Figura 3:** Ortofoto del movimiento en masa en septiembre de 2020.

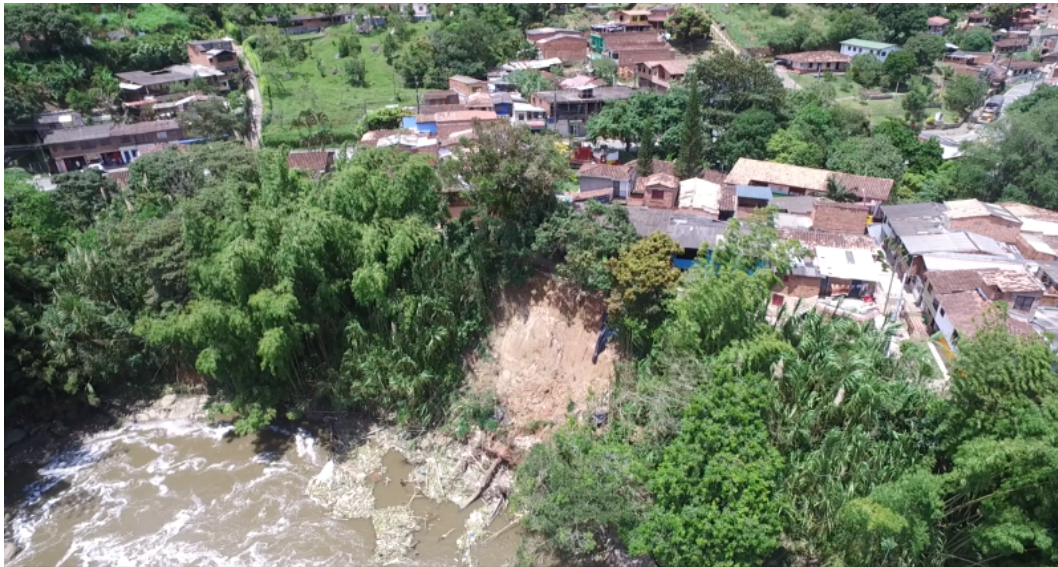
**Figura 4:** Imagen de sobrevuelo al talud monitoreado.

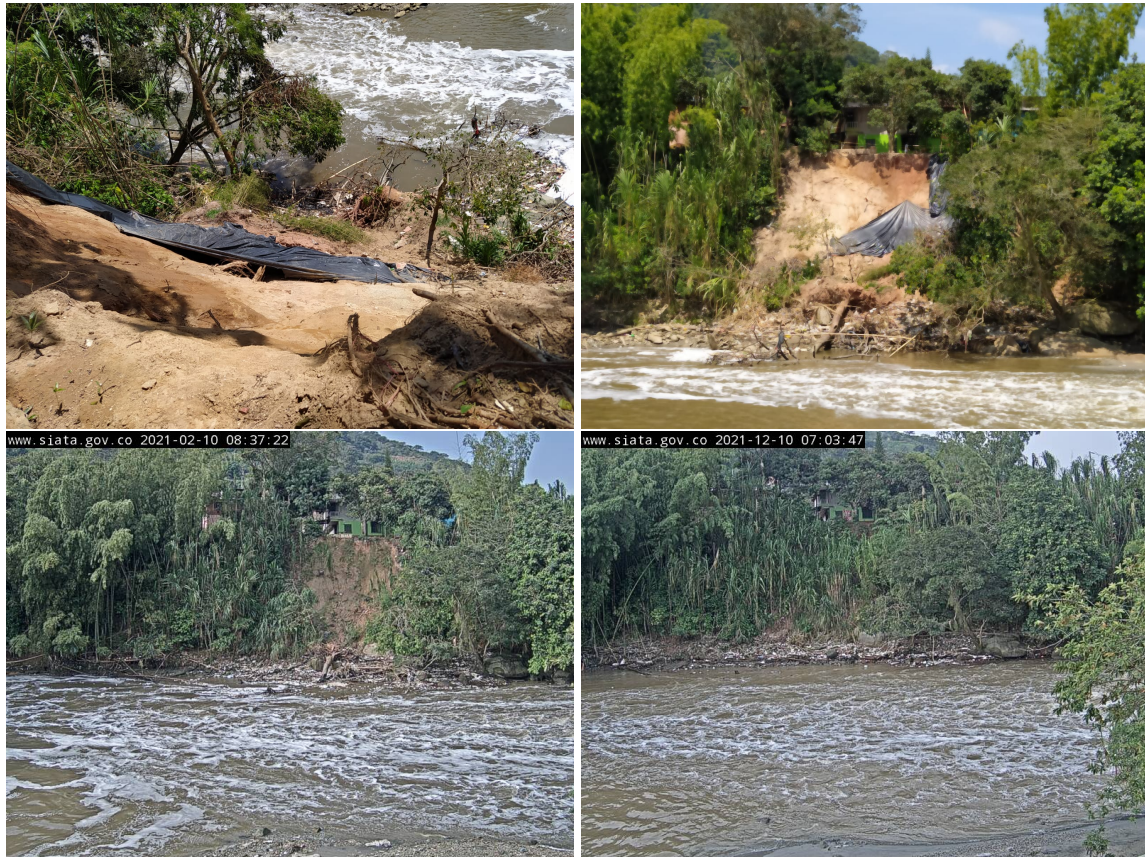
La cámara de deslizamiento no muestra cambios en la parte alta del talud o etapas de reactivación del movimiento en masa; sin embargo, en la parte baja del talud registra cambios en la dinámica del río, en ocasiones muestra periodos de depositación de barras de gravas y arena, en otros momentos periodos de erosión que provocan caída de vegetación en la parte baja del talud.

**Figura 5:** Evolución del movimiento en masa monitoreado en el sector El Hatillo. Izquierda superior, fotografía del talud desde la cabeza de este; derecha superior, movimiento en masa en agosto 8 de 2020; inferior izquierda, cámara de monitoreo febrero 10 de 2021; inferior derecha, cámara de monitoreo diciembre 10 de 2021.

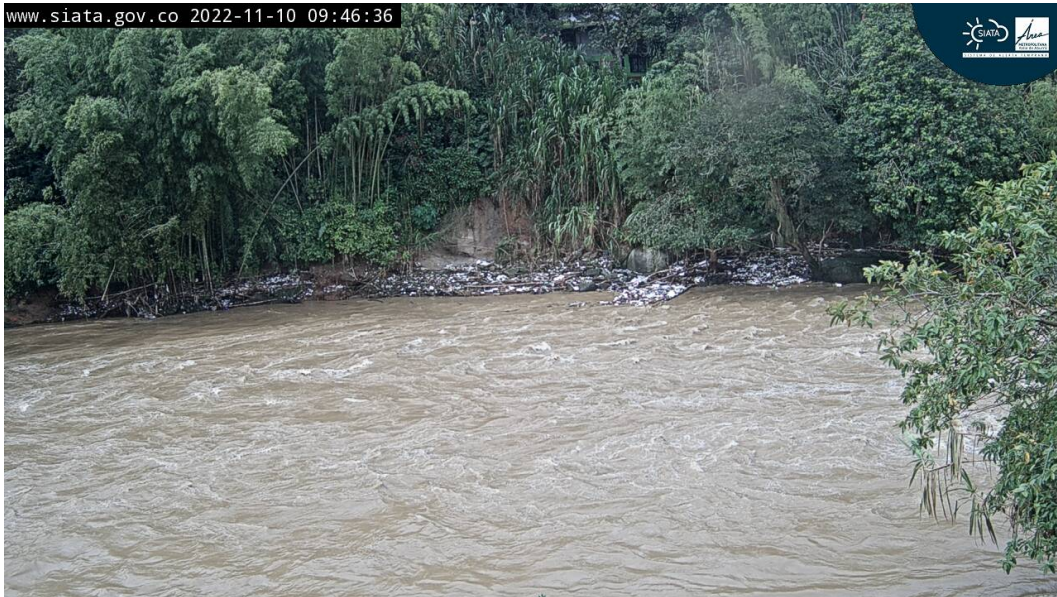
**Figura 6:** Fotografía de cámara de monitoreo noviembre 10 de 2022

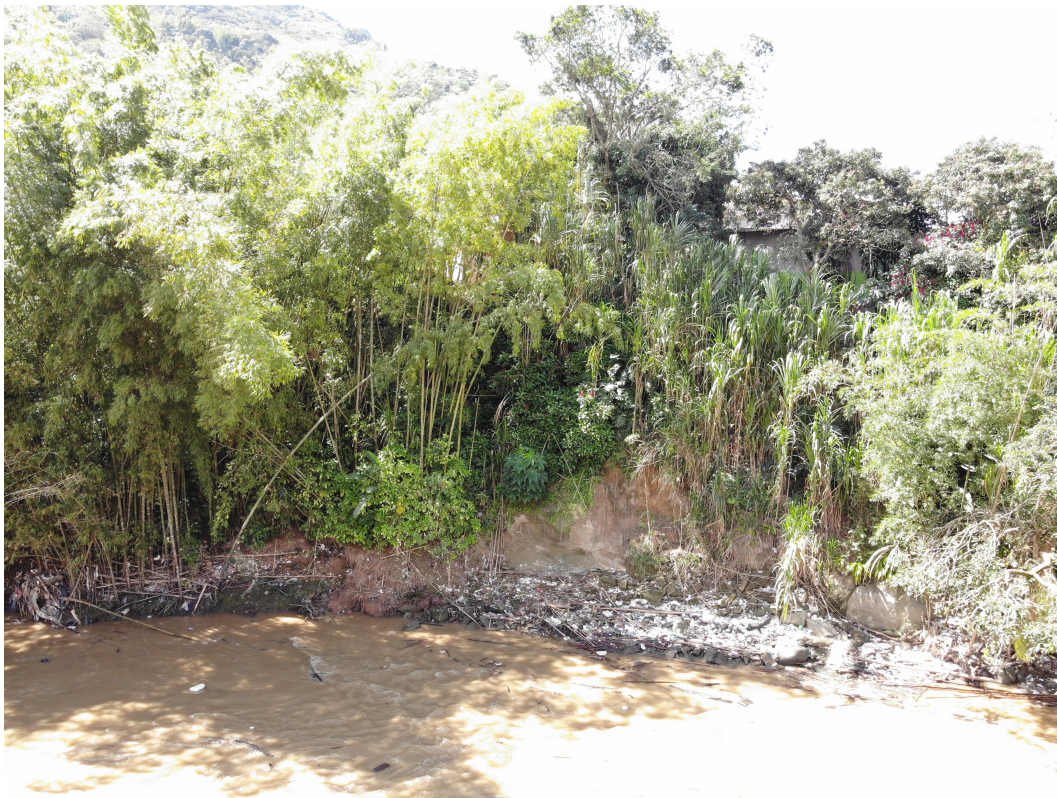
**Figura 7:** Fotografía panorámica de sobrevuelo de drones realizado el 13 de 2023
