# La Bermejala, Medellín

**Barrio/Vereda:** La Bermejala, Aranjuez, nororiente de Medellín

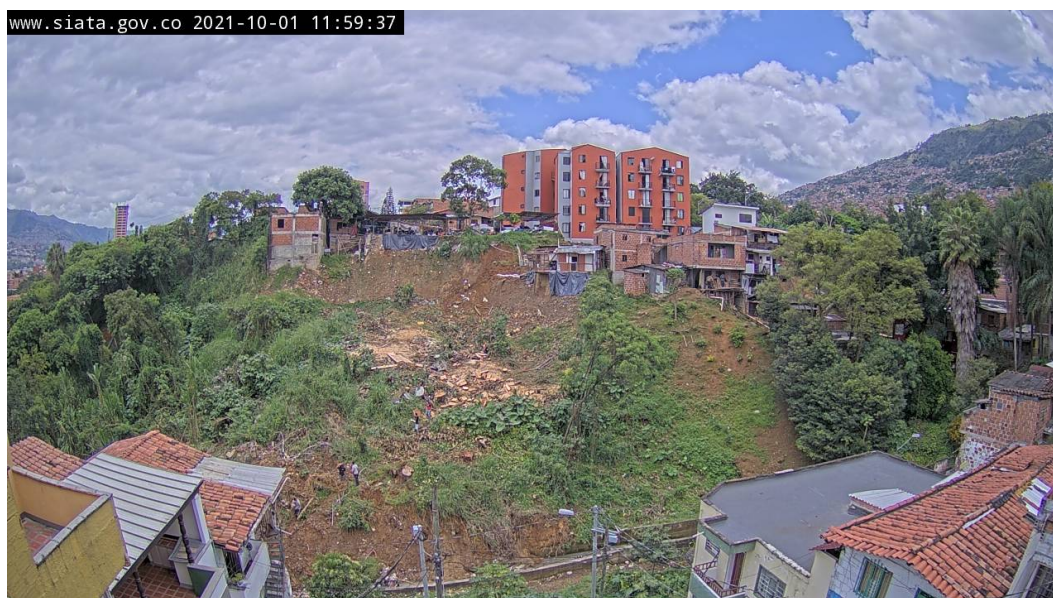
- El 31 de agosto de 2021 se materializó el movimiento en masa durante un evento de movimiento rápido, que provocó el colapso de múltiples árboles, obstrucción del cauce de la quebrada, destrucción parcial del canal en concreto.

**Figura 2:** Fotografía registrada por la cámara de monitoreo el 1 de octubre del 2021. Se observa movimiento en masa rotacional en donde el material depositado obstruyó el canal y generó el colapso de uno de los muros de concreto de la obra que canaliza la quebrada La Bermejala.

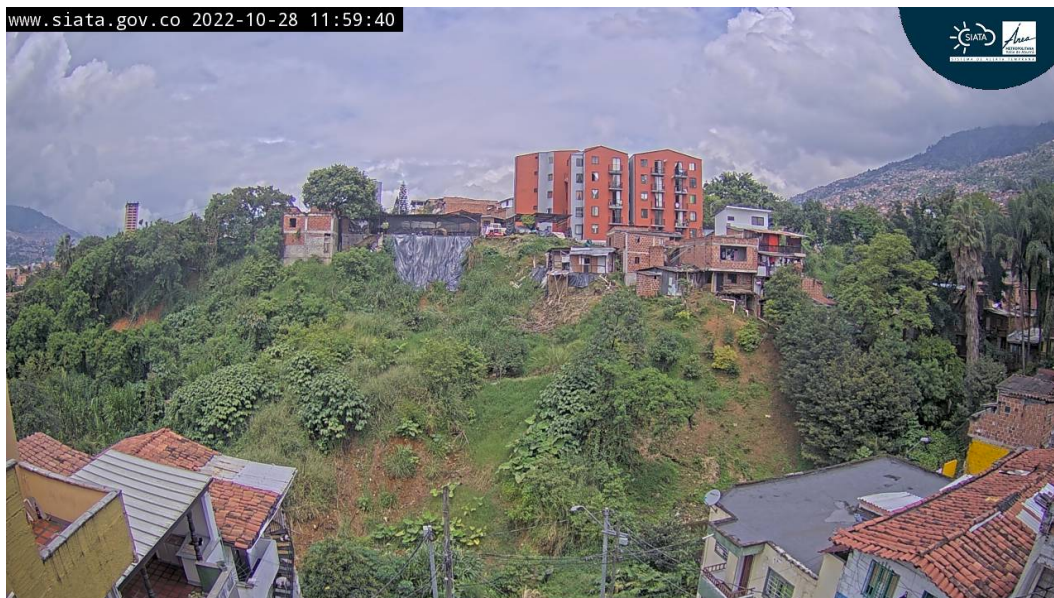
**Figura 3:** Fotografía registrada por la cámara de monitoreo el 28 de octubre del 2022. Se observa recuperación de la cobertura vegetal con una disminución del material depositado debido a el arrastre de la dinámica natural de la quebrada. Por otro lado, Se evidencia lona de plástico en el escarpe principal del movimiento en masa.

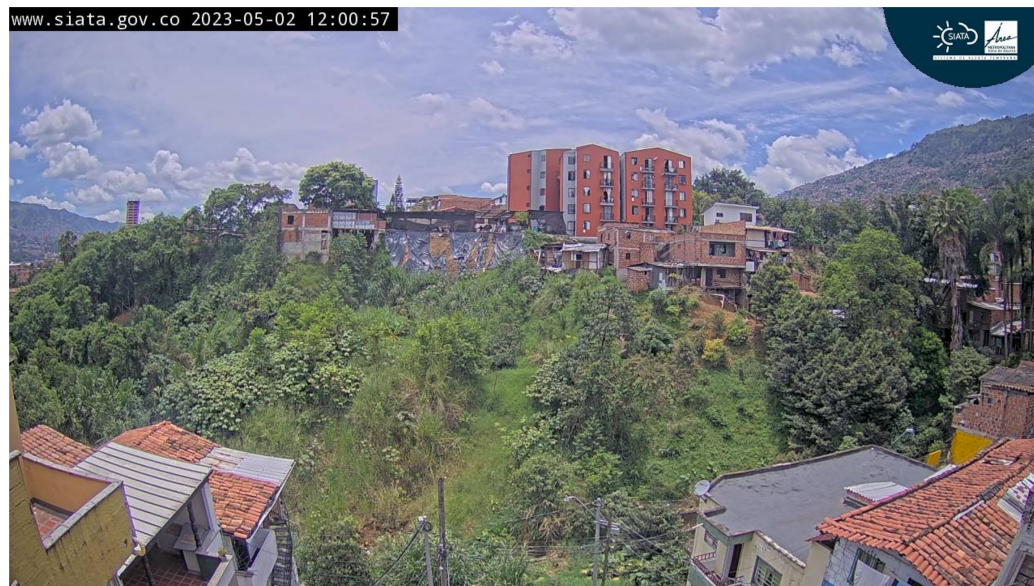
Cámara de monitoreo  
La Bermejala  
2023-05-02 11:59:43

**Figura 4:** Fotografía registrada por la cámara de monitoreo el 2 de mayo de 2023. Se observa desgaste de la lona que recubre el escarpe del movimiento en masa y se intensifica la recuperación de la cobertura vegetal.

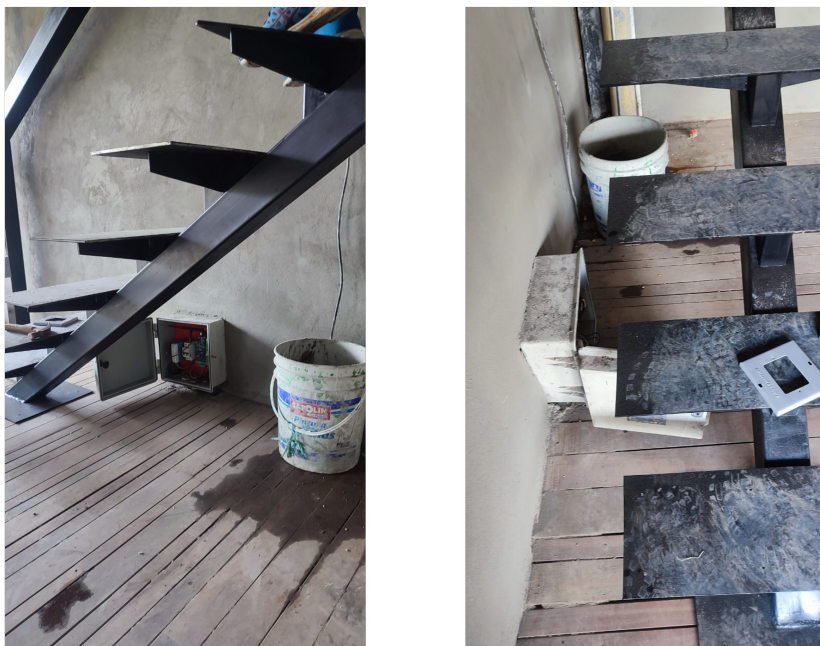
Durante el mes de noviembre se hace la desconexión del sensor de humedad, extensómetro y acelerómetro, debido a la construcción de una estructura sobre estos, lo que impide la transmisión de datos correcta y hace que esta información se de poca fiabilidad.

Se realiza visita de mantenimiento el 10 de octubre de 2023, en la cual se evidenció el avance de una construcción alrededor de la caja electrónica y sobre los sensores de monitoreo, como se aprecia en la Figura 5. Los sensores quedaron bajo el solado de madera colocado sobre la estructura, ya que para su correcto funcionamiento se encuentran enterrados por debajo del nivel del terreno.

**Figura 5:** Estado de la caja electrónica para la recepción de datos en La Bermejala.

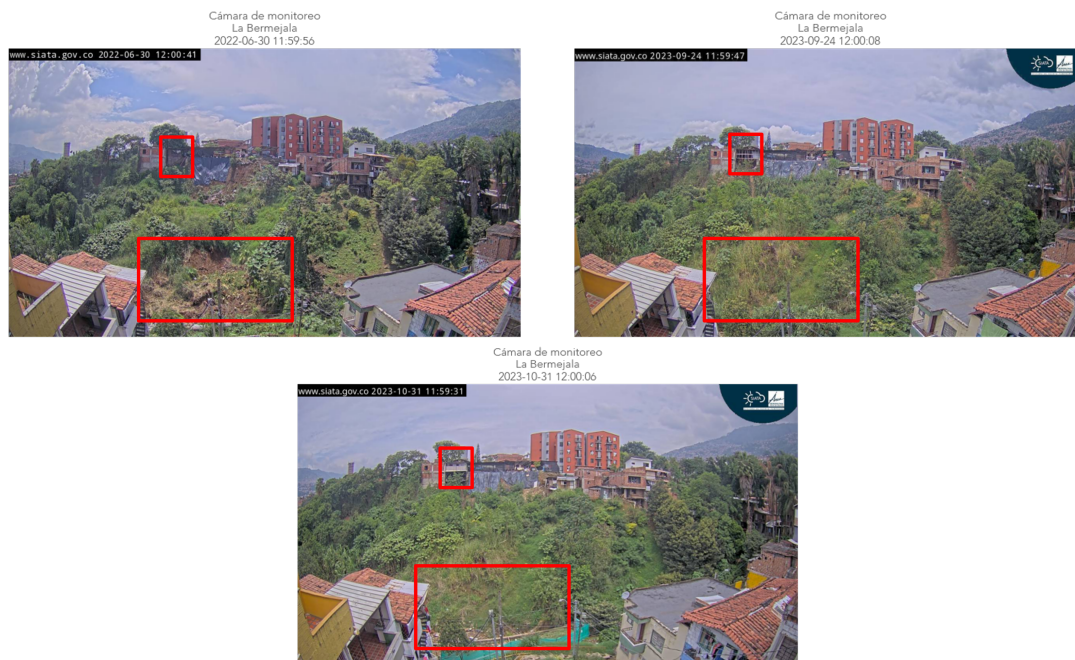
**Figura 6:** Registro histórico captado por la cámara 100587 del sector La Bermejala desde el 30 de junio del 2022 al 31 de octubre del 2023.

Entre el 24 de septiembre y el 31 de octubre de 2023 se evidencio el proceso constructivo de la edificación. El proceso constructivo se realizó en un lapso de tiempo corto(menos de 15 días). Durante este espacio temporal existieron intermitencias en la adquisición de datos de los sensores instalados en tierra debido a la intervención de las personas que trabajaban en el lugar.

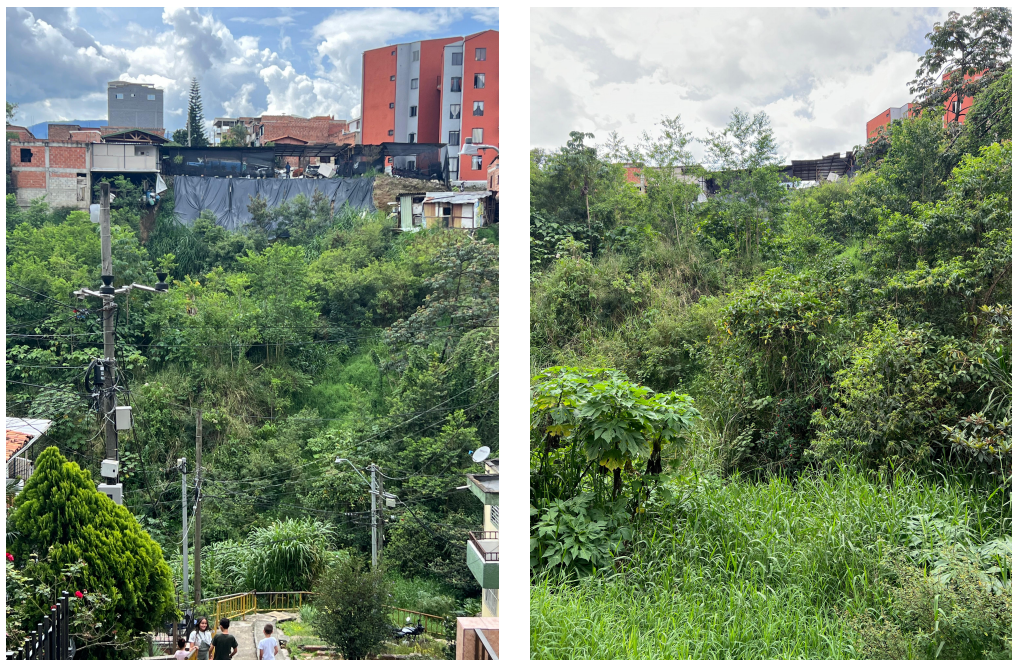
**Figura 7:** Fotografía registrada en sitio el 13 de junio de 2024. No se observan evidencias de nuevos desprendimientos de material en el talud. Se evidencia la reparación de la lona de plástico que cubre el escarpe del movimiento en masa.

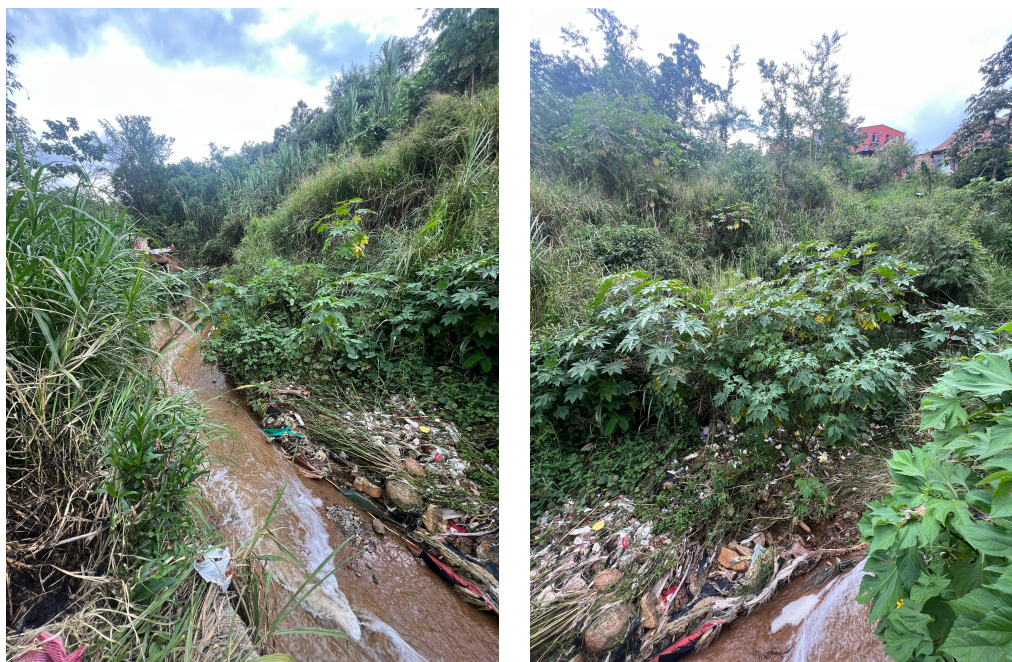
- **Quebrada La Bermejala.** La quebrada se encuentra canalizada por losa inferior y muros laterales en concreto. El muro derecho se encuentra parcialmente destruido por el movimiento en masa, el cual de manera continua moviliza material hacia la quebrada, reduciendo la sección transversal del canal y provocando desbordamientos.

**Figura 8:** Fotografía registrada en sitio el 13 de junio de 2024. Se observa un flujo normal de agua en el drenaje, con ausencia de una de las caras laterales de la obra de conducción hidráulica debido al material depositado durante la generación del evento. No se evidencian nuevos desprendimientos de material.

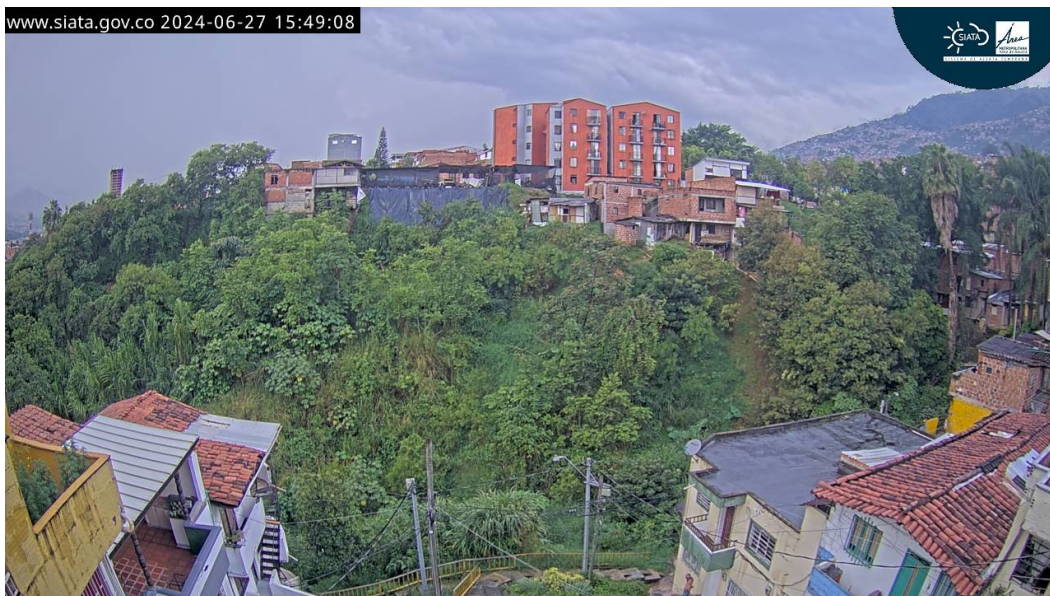
**Figura 9:** Fotografía registrada por la cámara de monitoreo registrada el 27 de junio de 2024. Se observa la recuperación de la cobertura vegetal en la zona afectada. Sin evidencia de nuevos desgarres que indiquen la reactivación del movimiento en masa.
