# La Gabriela, Bello

## Ubicación

**Barrio/Vereda:** La Gabriela, sector Calle Vieja

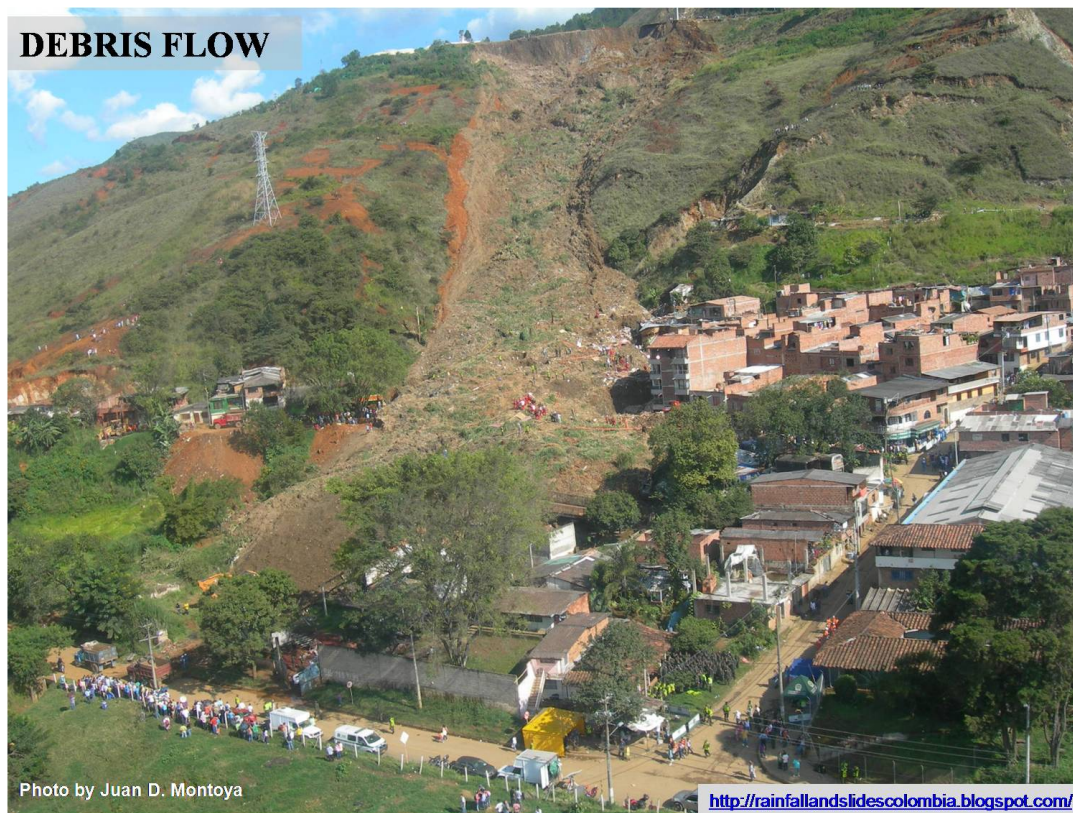
Las causas probables del flujo de lodo fueron saturación del suelo, asociado a las precipitaciones recientes y la alteración del sistema del drenaje de la ladera, favorecido por las características mecánicas del suelo (lleno antrópico), degradación del suelo de la ladera, excavaciones y conformación de llenos antrópicos y la ocupación informal de la ladera.

**Figura 2:** Desastre por flujo de lodos La Gabriela - Calle Vieja en el año 2010. Figura tomada de <http://rainfallandslidescolombia.blogspot.com/2011/01/la-gabriela-debris-flow.html>

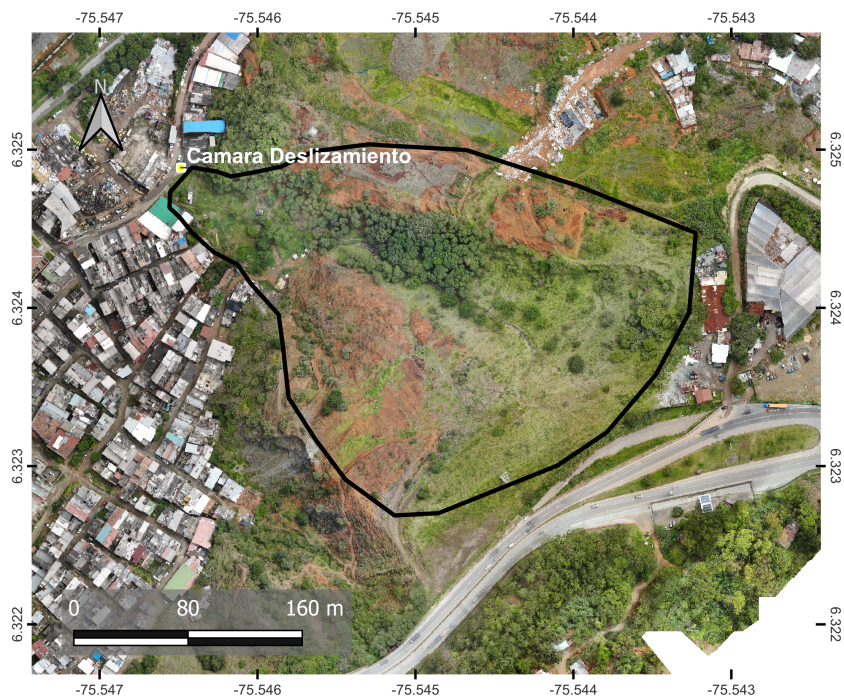
- **Vía Vehicular:** La vía vehicular Carrera 44 fue obstruida totalmente luego del desastre de 2010. En la parte alta del deslizamiento se encuentra la autopista Medellín-Bogotá y el retorno N° 2 de esta vía. No se tienen registros de deformaciones asociadas al movimiento en masa del 2010 en esta autopista; sin embargo, en el año 2015 el tramo expuesto fue modificado, donde se añadió una tercera calzada que atravesaba el retorno N° 2 y se cerró la calzada más cercana al talud (ver Figura

4), no se conocen las causas de esta intervención, las cuales podrían estar asociadas a inestabilidades del terreno.

**Figura 4:** Ortofoto del sitio monitoreado realizado mediante sobrevuelo de drones el 29 de junio de 2022. Nótese la degradación del suelo, los procesos erosivos activos y el deslizamiento al sur del polígono.

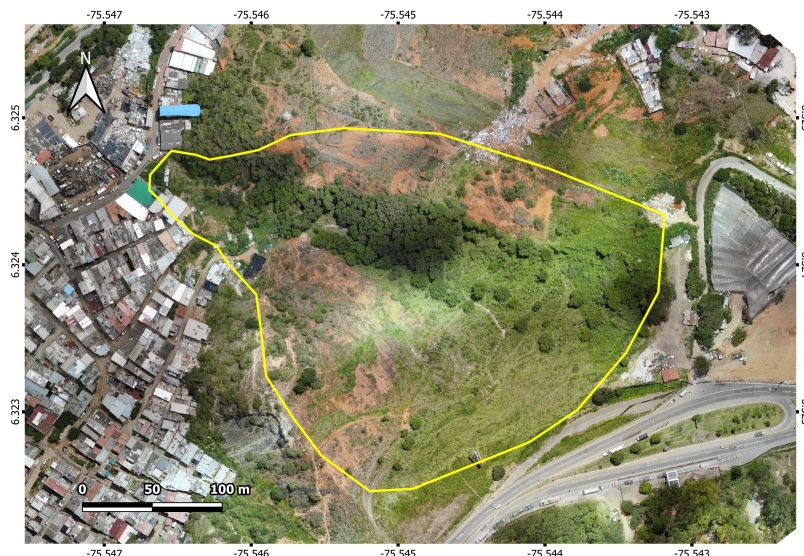
**Figura 5:** Ortofoto del sitio monitoreado realizado mediante sobrevuelo de drones el 15 de junio de 2023. Se observa la leve recuperación de la cobertura vegetal y los procesos de erosión laminar activos en forma de surcos por todo el movimiento en masa.

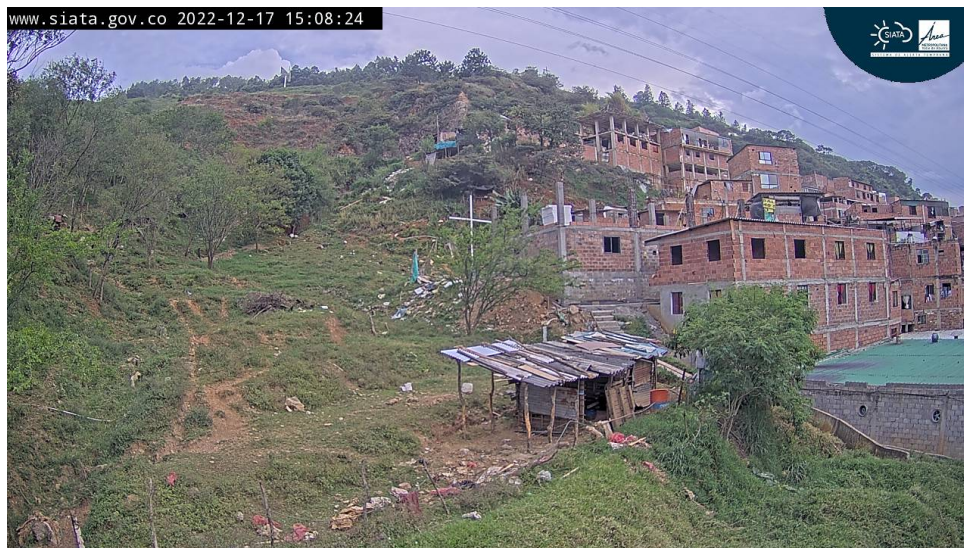
**Figura 7:** Fotografías de la cámara de monitoreo del deslizamiento. Fotografía registrada el 17 de diciembre de 2022. Se observan cambios en la vegetación y depósito de desechos antrópicos.

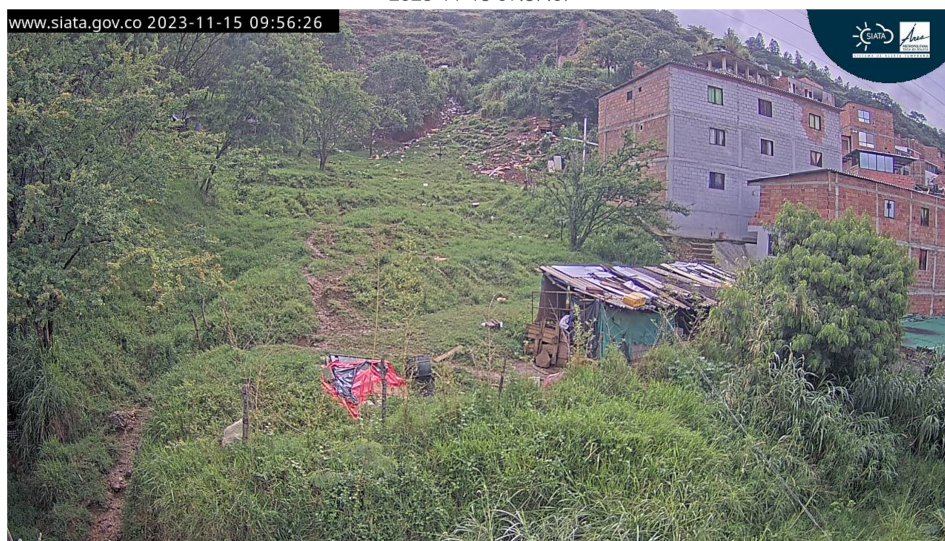
Cámara de monitoreo  
La Gabriela  
2023-11-15 09:57:07

**Figura 8:** Fotografías de la cámara de monitoreo del deslizamiento. Fotografía registrada el 15 de noviembre de 2023. Se observan cambios en la vegetación, depósito de desechos antrópicos y la construcción de una vivienda en materiales simples en el cuerpo del deslizamiento.

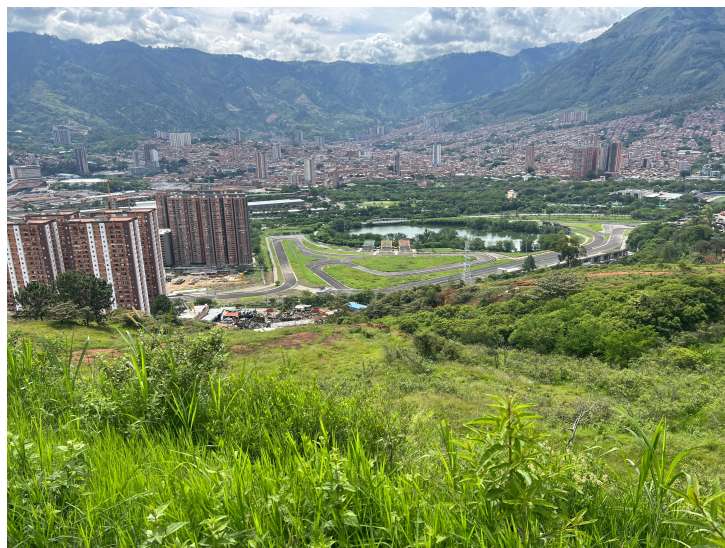
**Figura 9:** Fotografías registradas en visita de monitoreo el 11 de junio de 2024 sobre la corona del deslizamiento. Se observó recuperación de la cobertura vegetal y no se observaron nuevos desprendimientos de material.

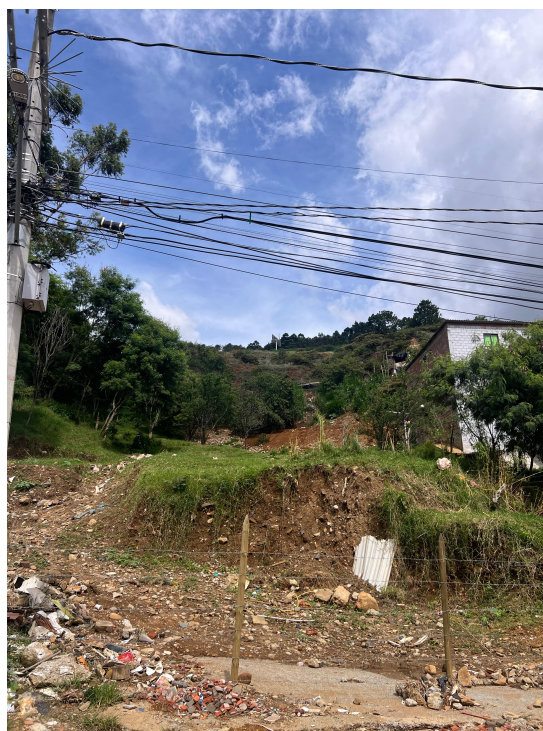
**Figura 10:** Fotografías registradas en visita de monitoreo el 11 de junio de 2024 sobre la zona de depósito del deslizamiento. No se observa la vivienda registrada en el monitoreo con cámaras sobre el cuerpo del deslizamiento. Se evidenció depositación de material antrópico sobre todo el lugar.
