# La Raya, La Estrella

**Municipio:** La Estrella - Caldas. La quebrada La Raya representa el límite entre los municipios de Caldas y La Estrella

**Barrio/Vereda:** La Raya (parte baja)/La Esperanza (parte alta).

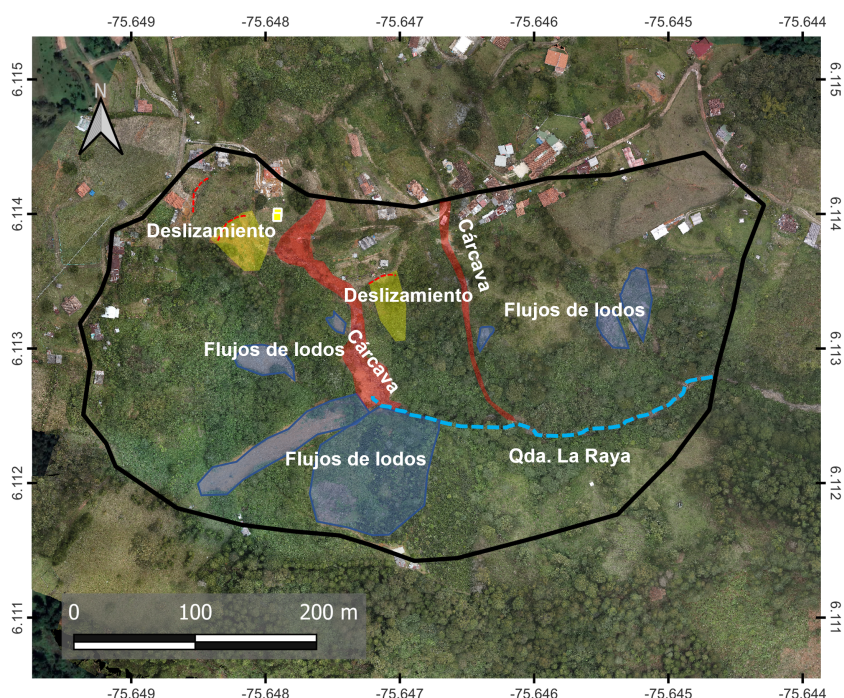
**Figura 2:** Procesos morfodinámicos en la parte alta de la microcuenca La Raya. Los polígonos azules representan los flujos de lodos y/o deslizamientos superficiales. Los polígonos amarillos y líneas rojas punteadas representan deslizamientos rotacionales y las coronas de deslizamiento. Los polígonos rojos representan los procesos de carcavamiento

- Según informe técnico del AMVA, durante los meses de abril-mayo de 2017, se materializaron dos deslizamientos en la parte alta de la microcuenca (polígonos amarillos en la Figura 2), a raíz de estos eventos y teniendo en cuenta las características de la microcuenca y el potencial torrencial de la quebrada La Raya, la Alcaldía de La Estrella decretó calamidad pública en el sitio y se realizaron obras de estabilización en deslizamientos de la parte alta de la microcuenca, lo cual incluyó la instalación de trincheras de madera y obras de captación y manejo de aguas lluvias o escorrentía superficial. Estas obras no lograron estabilizar un deslizamiento intervenido y un manejo adecuado de aguas superficiales, por lo tanto han derivado en procesos de erosión hídrica.

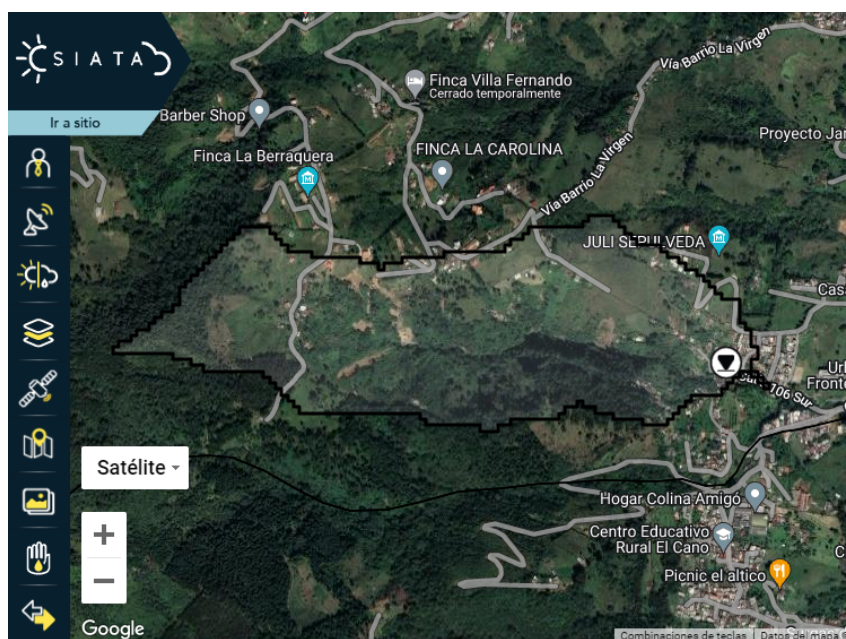
- Inundaciones rápidas en el asentamiento La Raya ubicado en la parte baja de la microcuenca, en la cual se encuentra un SATC (Figura 3). Este sitio ha sido inundado múltiples veces por desbordamiento de la quebrada. La quebrada deposita gran cantidad de sedimentos en la parte baja de la microcuenca provenientes de los procesos morfodinámicos y erosivos en la parte alta de la microcuenca, en ocasiones obstruyendo estructuras hidráulicas como *box culvert*, provocando eventos de desbordamiento de la quebrada. Este material es aprovechado y retirado por los habitantes del sector, con los objetivos de usarlo como material de construcción y limpiar el canal de la quebrada; sin embargo, estas actividades en el canal de la quebrada podrían representar un riesgo para las personas que laboran allí ante un evento de creciente rápida. El AMVA caracteriza este escenario como de riesgo muy alto por sus posibles afectaciones graves al asentamiento La Raya.

**Figura 3:** Área de drenaje de la microcuenca de La Raya al sensor de nivel que conforma el SATC. Nótese la ubicación del asentamiento La Raya ubicado cerca del sensor de nivel (círculo blanco). Figura tomada del geoportail SIATA [https://siata.gov.co/siata\\_nuevo/](https://siata.gov.co/siata_nuevo/).

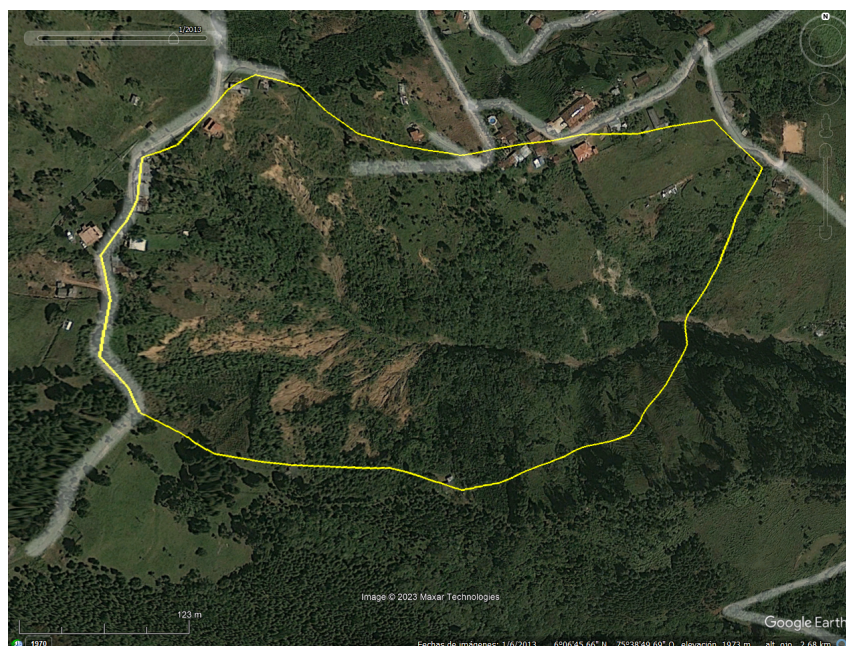
**Figura 6:** Imagen aérea de la parte alta de la microcuenca La Raya registrada en enero de 2013, luego de los eventos torrenciales del año 2012. Nótese la degradación del suelo y la pérdida de cobertura vegetal en la ladera sur. Imagen tomada de Google Earth.

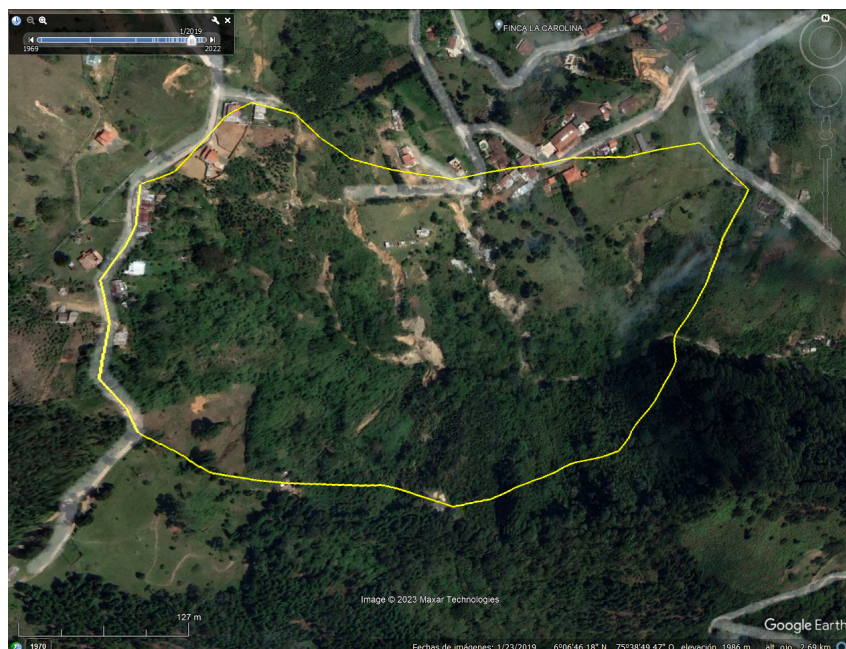
En imagen de enero de 2019 (Figura 7), se observa nuevo carcavamiento asociado a deficiencias en la obra de drenaje realizada en 2017. En imagen de sobrevuelo de drones de septiembre de 2022 se observa reactivación del deslizamiento intervenido, flujos de lodos y evolución en el proceso de carcavamiento (ver Figura 9).

**Figura 7:** Imagen aérea del deslizamiento La Raya registrada en enero de 2019. Imagen tomada de Google Earth.

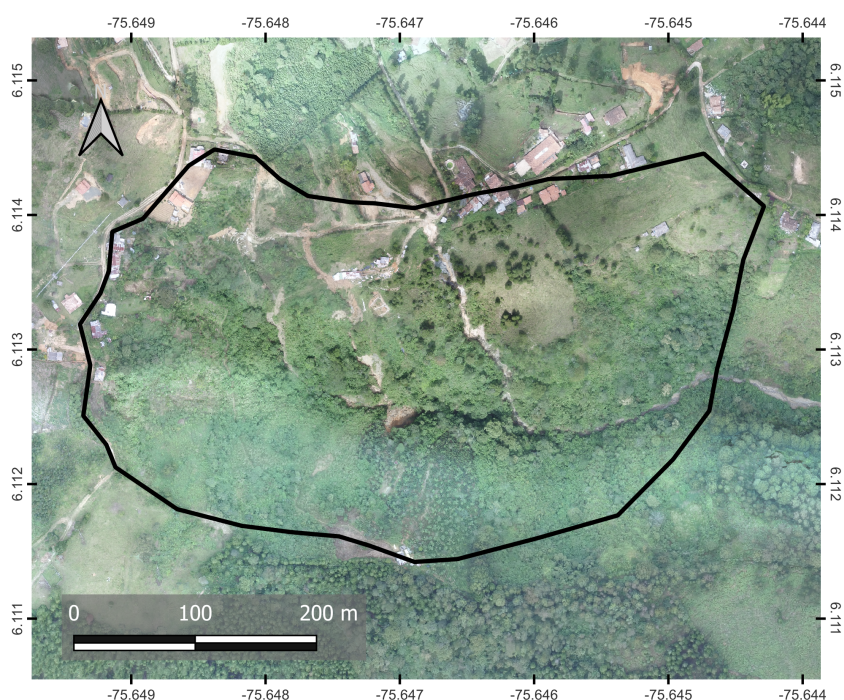
**Figura 8:** Ortomosaico de sobrevuelo realizado el 30 de noviembre de 2017 sobre la microcuenca La Raya. Se observan procesos erosivos y coronas activas en la parte alta de la microcuenca.

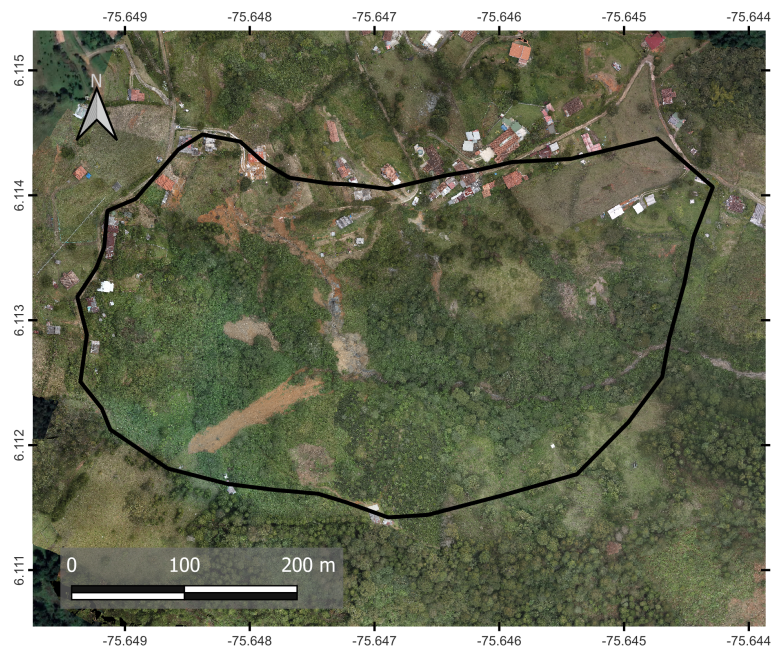
**Figura 9:** Ortomosaico de sobrevuelo realizado el 19 de septiembre de 2022 sobre la microcuenca La Raya. Nótese la evolución de los procesos morfodinámicos y erosivos en la parte alta de la cuenca. También se observa la reactivación del deslizamiento ubicado en la parte noroccidental de la microcuenca y del flujo de lodos en la ladera sur de la microcuenca.

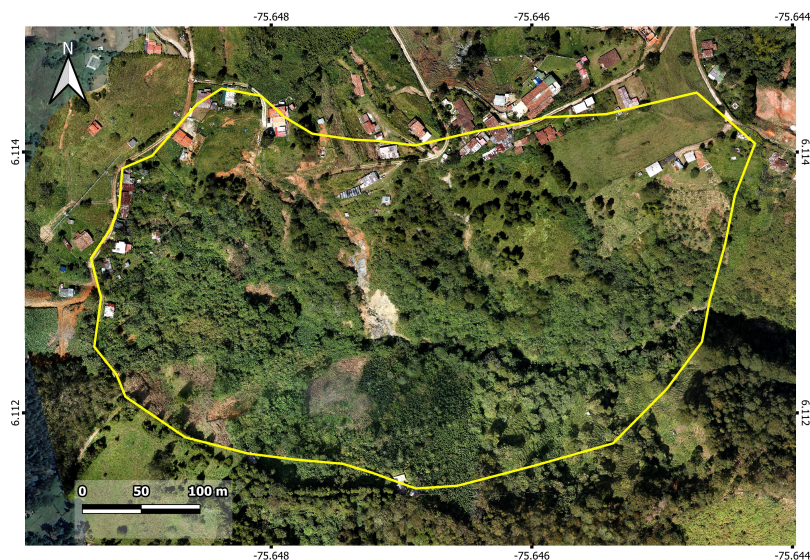
**Figura 10:** Ortomosaico de sobrevuelo realizado el 27 de noviembre de 2023 sobre la microcuenca La Raya. Se observa la evolución de los procesos morfodinámicos y erosivos en la parte alta de la cuenca. Además, hay recuperación parcial de la cobertura vegetal en varios de los procesos en el área afectada.

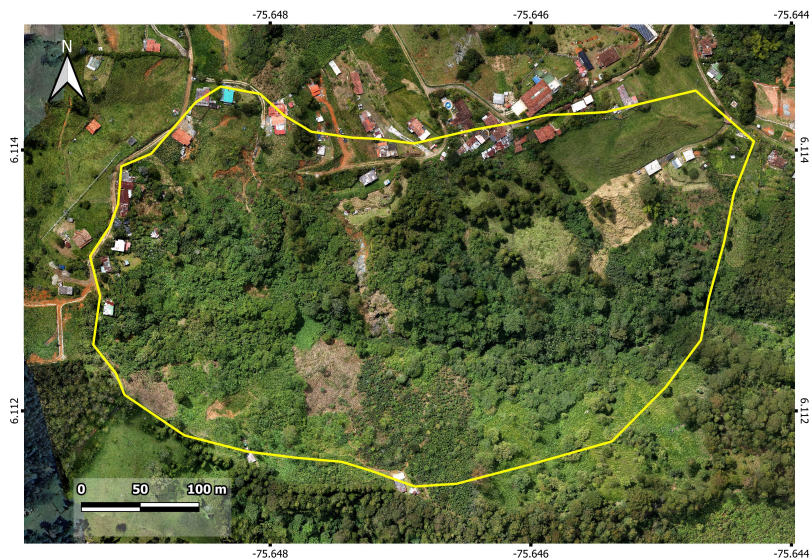
**Figura 11:** Ortomosaico de sobrevuelo realizado el 25 de junio de 2024 sobre la microcuenca La Raya. Nótese la recuperación de la cobertura vegetal en los flujos, deslizamientos y procesos erosivos en la zona occidental de la cuenca.

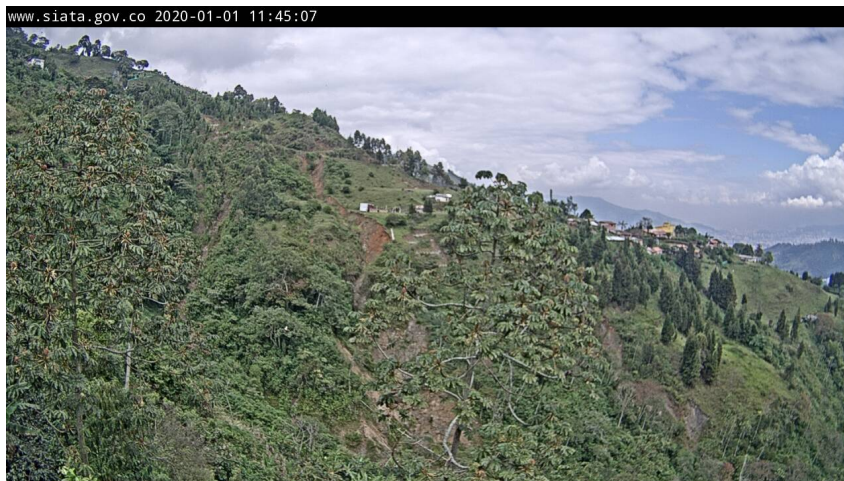
La cámara deslizamiento 1 monitorea el desarrollo de la cárcava desde la ladera contraria, esta ha tenido periodos de mayor actividad erosiva los cuales ocurrieron en agosto de 2020; abril-junio de 2021, donde se presentó la reactivación del deslizamiento intervenido; entre julio y diciembre de 2021 se observó un periodo de evolución de la cárcava, con la ocurrencia de movimientos en masa en sus márgenes; en abril de 2022 se dieron movimientos en masa y caídas de árboles asociados a la evolución del proceso erosivo. En el mes de junio de 2022 se observó la reactivación del flujo en la ladera sur de la microcuenca y la materialización de otros movimientos en masa en la parte baja de la cárcava asociado a la evolución del proceso erosivo (ver Figuras 12, 13 y 16).

**Figura 12:** Fotografía de la cámara deslizamiento 1 registrada el 1 de enero de 2020. Se observan los procesos erosivos en la zona y actividad en los deslizamientos de la parte alta de la microcuenca.

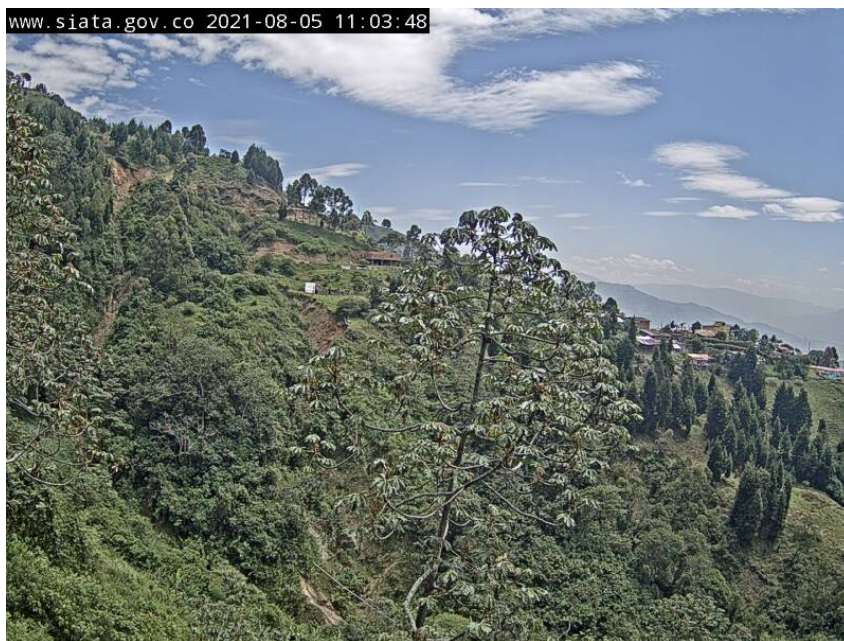
**Figura 13:** Fotografía de la cámara deslizamiento 1 registrada el 5 de agosto de 2021. Nótese la reactivación del deslizamiento intervenido en la esquina superior izquierda de la fotografía.

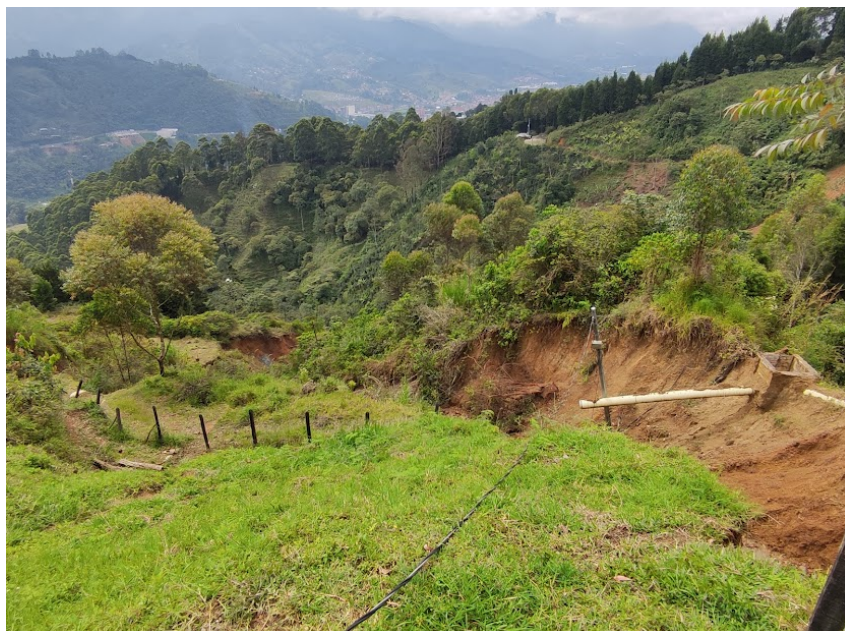
**Figura 14:** Fotografía de la cárcava desde la parte alta de la microcuenca. Nótese la caja de concreto que hace parte de las obras de manejo y captación de aguas superficiales realizadas en 2017. Fotografía registrada el 19 de septiembre de 2022.

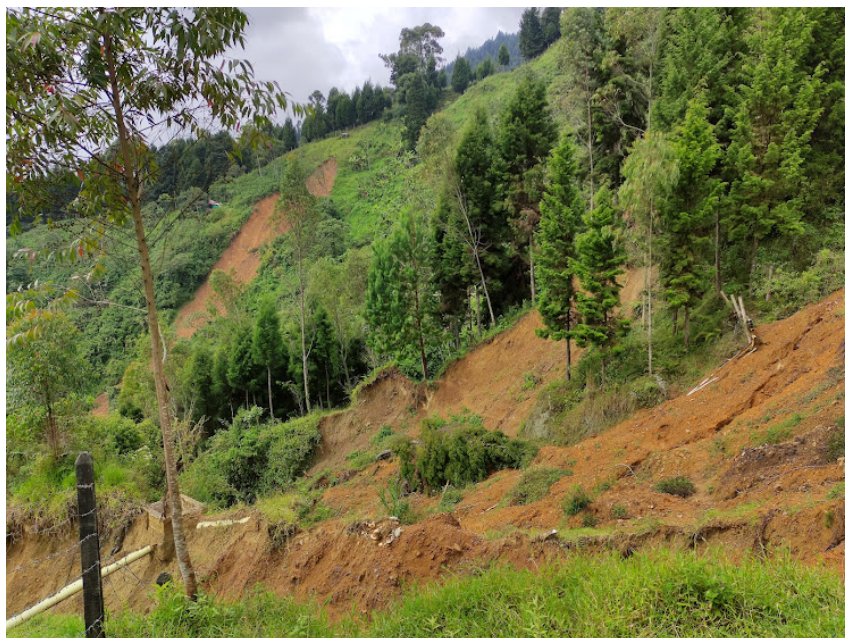
**Figura 15:** Movimientos en masa en la parte alta de la cuenca, en el fondo se observa un flujo de lodos materializado en junio 22 de 2022 en la ladera sur de la microcuenca.

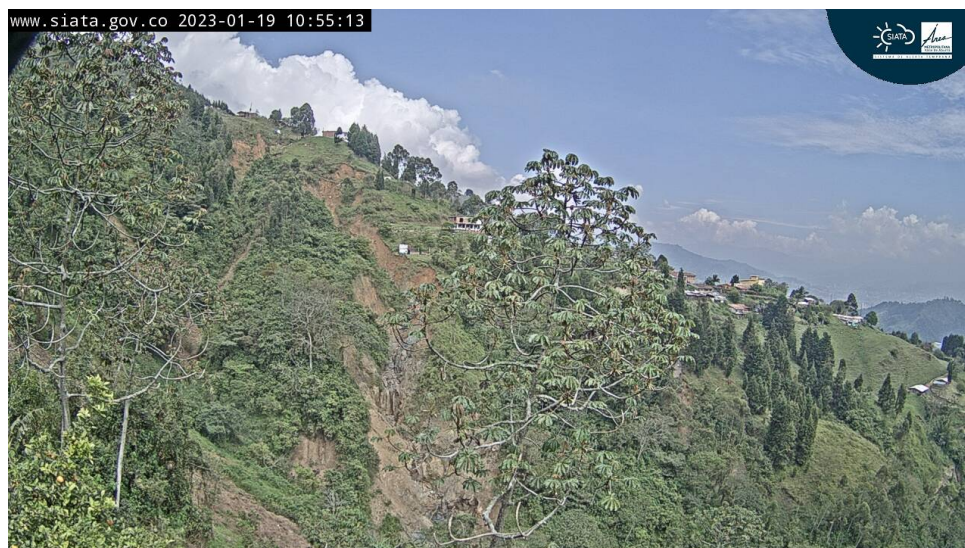
**Figura 16:** Fotografía de la cámara deslizamiento 1 registrada el 19 de enero de 2023. Nótese la evolución de la cárcava y los movimientos en masa en uno de los flancos de esta.

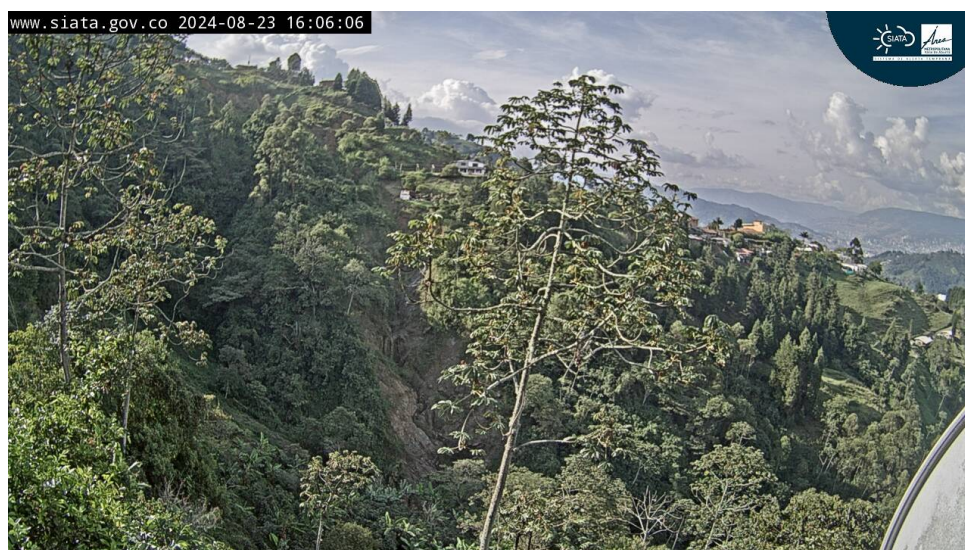
**Figura 17:** Fotografía de la cámara deslizamiento 1 registrada el 23 de agosto de 2024. Se observa la recuperación de la cobertura vegetal en la carcava y el deslizamiento en la parte alta de la microcuenca.

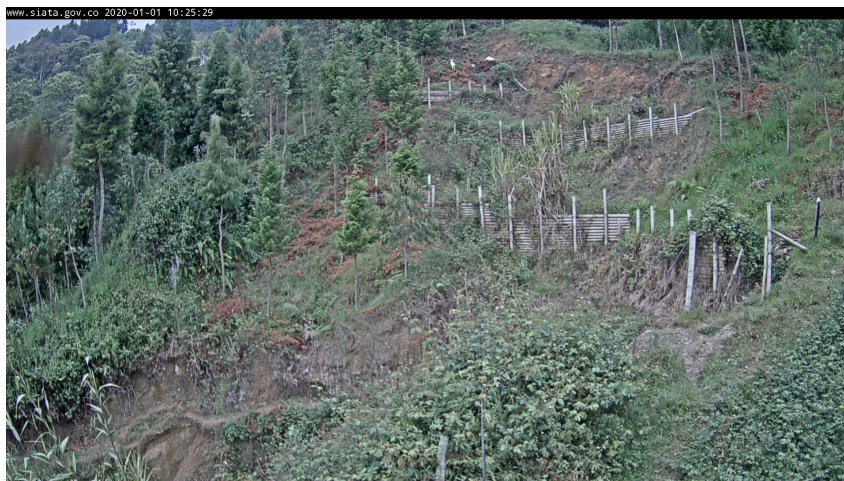
La cámara deslizamiento 2 monitorea la evolución del deslizamiento intervenido en cota inferior a la residencia de la señora “Blanca”. A través de la cámara se observó el deterioro de la obra de mitigación (trinchos de madera) y deformaciones del terreno; sin embargo, entre abril y junio de 2021, se dio la reactivación del deslizamiento, lo que provocó la destrucción total de las obras realizadas. Durante los meses de agosto y septiembre de 2021 se presentaron deformaciones en el terreno, las cuales afectaron la estructura donde se encontraba la cámara, por tal motivo, esta fue reubicada. Debido a la reactivación del deslizamiento, la cobertura vegetal fue retirada y se desarrollaron surcos y cárcavas en el cuerpo

**Figura 18:** Fotografía de la cámara deslizamiento 2 registrada el 1 de enero de 2020. Nótese el deterioro de las obras de estabilización (trinchos de madera) realizadas al deslizamiento materializado en el año 2017.

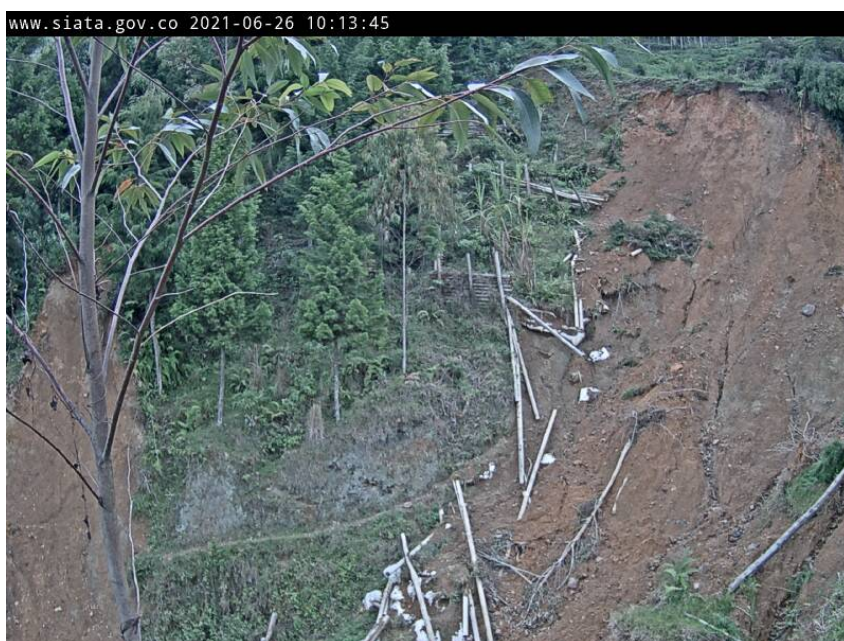
del deslizamiento. Desde el mes de abril de 2022 se observan movimientos lentos de toda la masa del deslizamiento, por tal motivo, se asume la superficie de falla principal se relaciona con las grietas de tensión del patio trasero de la vivienda (ver Figuras 18, 19 y 21).

**Figura 19:** Fotografía de la cámara deslizamiento 2 registrada el 26 de junio de 2021. La reactivación del deslizamiento intervenido provocó cambios en el relieve, pérdida de cobertura vegetal y destrucción de las obras de estabilización realizadas.

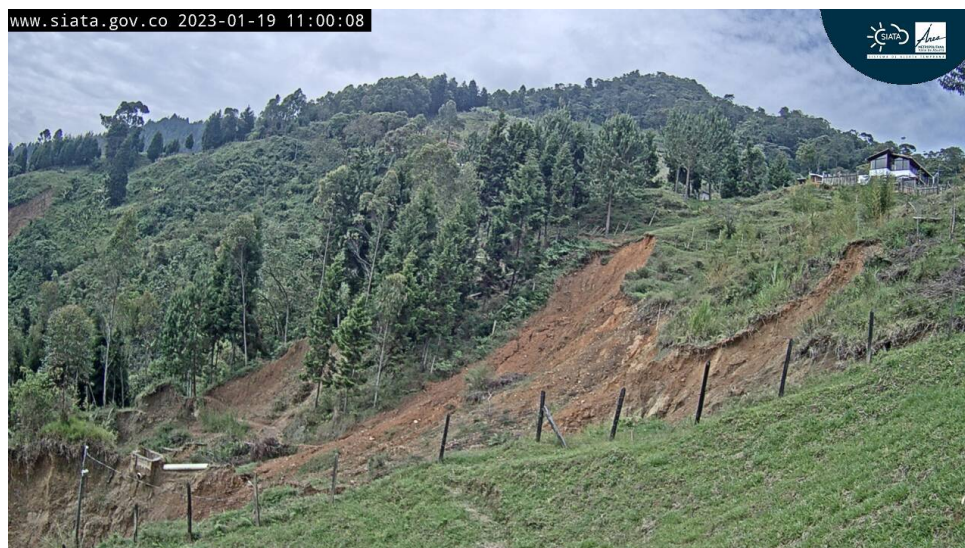
**Figura 20:** Fotografía de la cámara deslizamiento 2 registrada el 19 de enero de 2023. Cámara de monitoreo reubicada debido a la reactivación del deslizamiento. Nótese la ubicación de la edificación residencial de la señora “Blanca”.

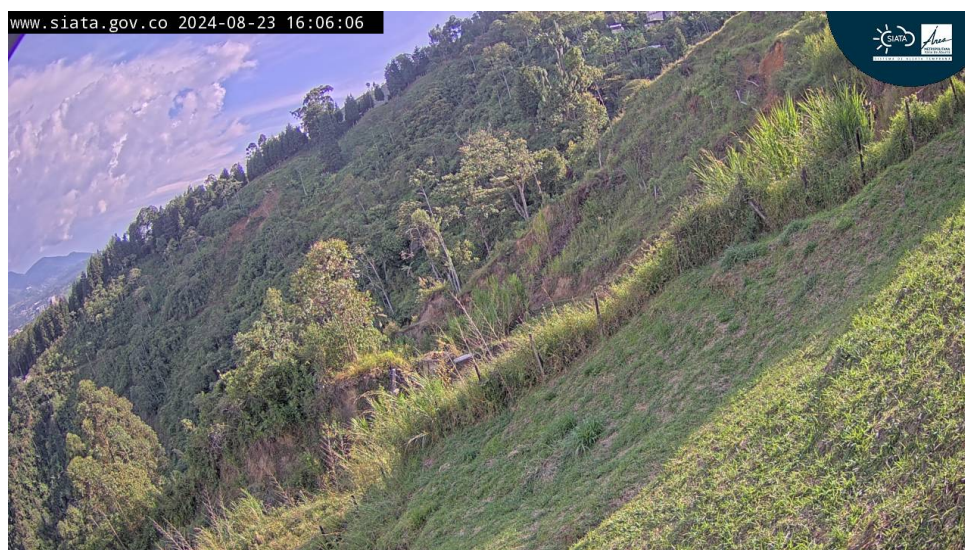
**Figura 21:** Fotografía de la cámara deslizamiento 2 registrada el 23 de agosto de 2023. Se observa la recuperación de la cobertura vegetal y no se evidencian desprendimientos de material recientes.

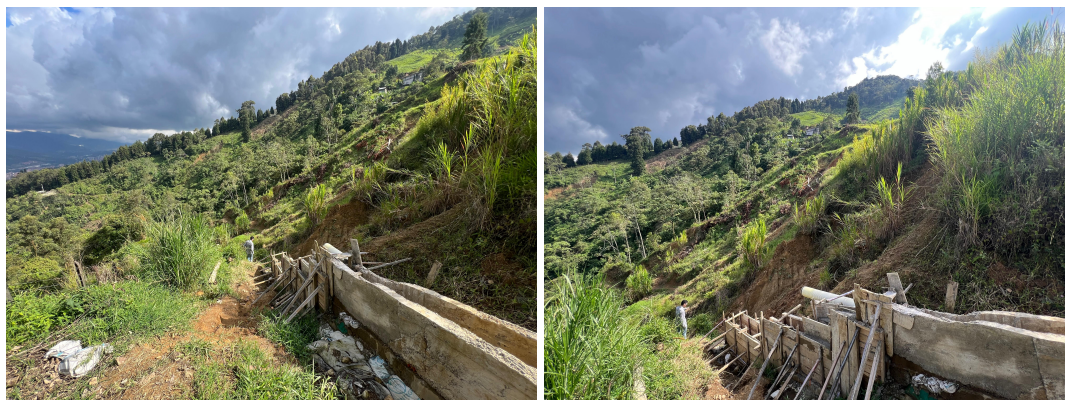
**Figura 22:** Fotografías tomadas en sitio el 26 de junio de 2024. Se evidencian obras hidráulicas de manejo de aguas superficiales construidas con deficiencias estructurales y con filtraciones en la losa de concreto.
