# La Valeria, Caldas

## Ubicación

## Descripción del sitio

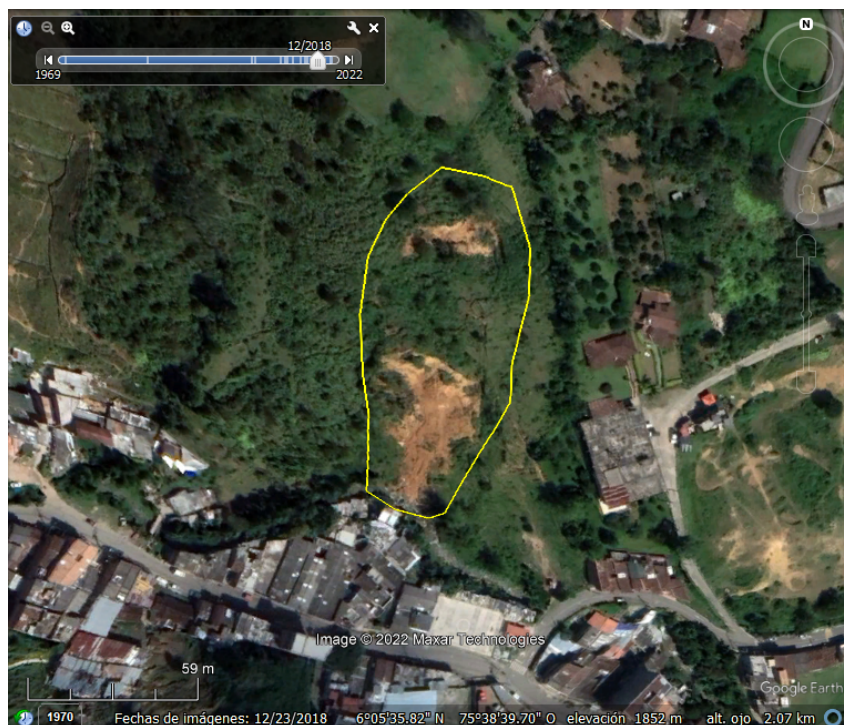
- A través de imágenes satelitales obtenidas de la plataforma Google Earth, se observaron movimientos en masa y grietas en el terreno en imagen del año 2006 (No se encontraron imágenes previas, por lo que es posible que los procesos morfodinámicos tengan antecedentes previos). En esa imagen también se observó un deslizamiento en la misma ladera, que afectó otro asentamiento urbano 150 m del deslizamiento actual, este deslizamiento posteriormente fue intervenido. En imagen registrada en enero de 2016 se observan excavaciones en la parte alta de la ladera (70 m al noroeste de la corona actual del deslizamiento). Entre marzo y diciembre de 2018 se presentó el evento de mayor actividad en el deslizamiento (ver Figura 2).

**Figura 2:** Imagen satelital obtenida de la plataforma Google Earth registrada en diciembre de 2018.

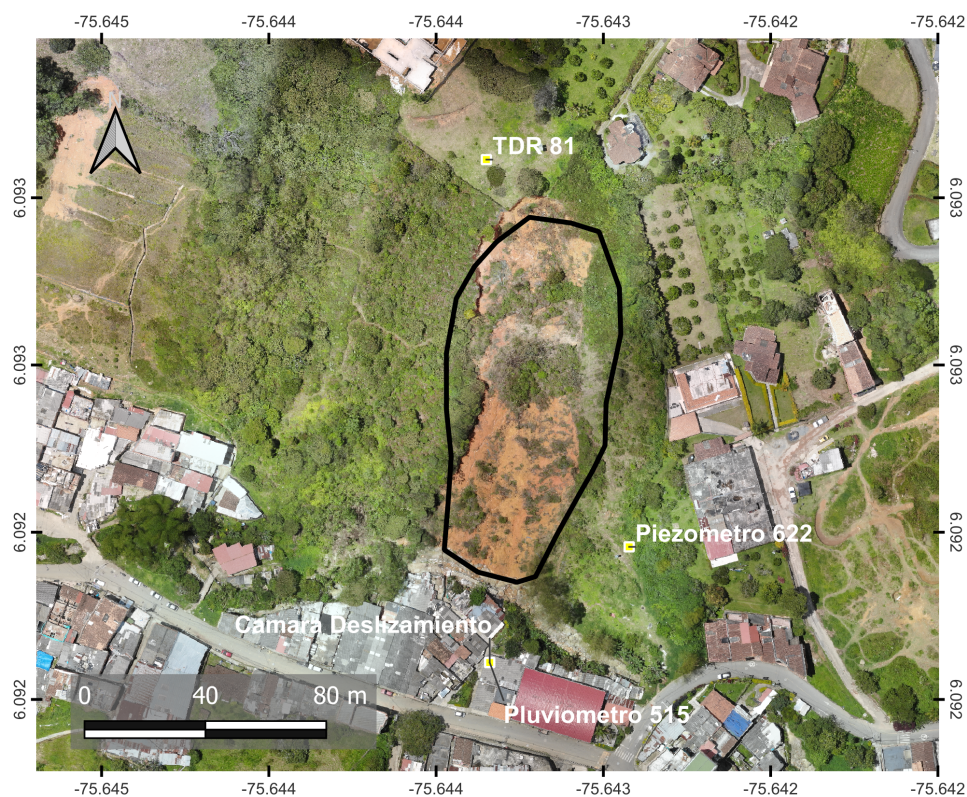
Figura 3: Ortomosaico de sobrevuelo realizado en septiembre de 2022 sobre el deslizamiento La Valeria.

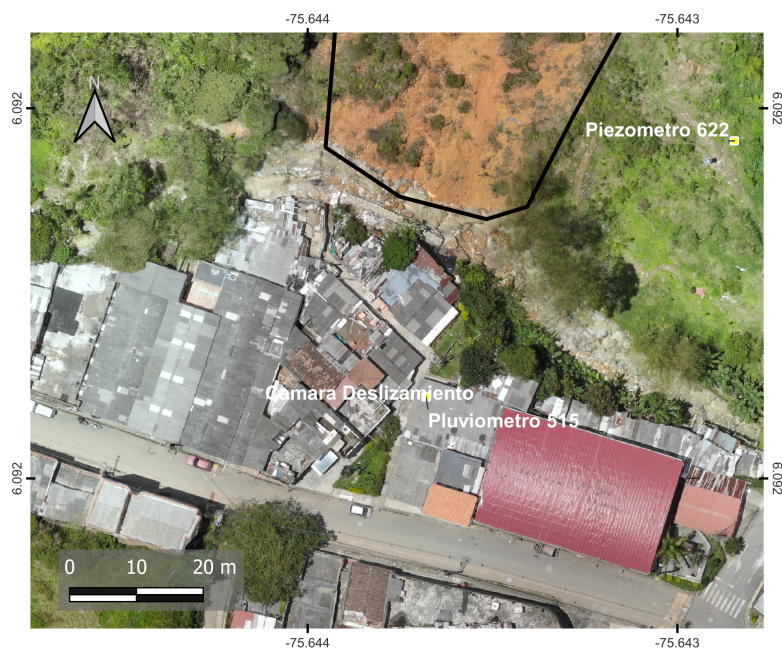
**Figura 4:** Ortomosaico de sobrevuelo realizado en septiembre de 2022 sobre el pie del deslizamiento y asentamiento humano expuesto. Nótese la cercanía del asentamiento urbano a la quebrada La Valeria, el estrechamiento del cauce producto del movimiento en masa en esta sección y el muro de gaviones como estructura de protección al asentamiento.

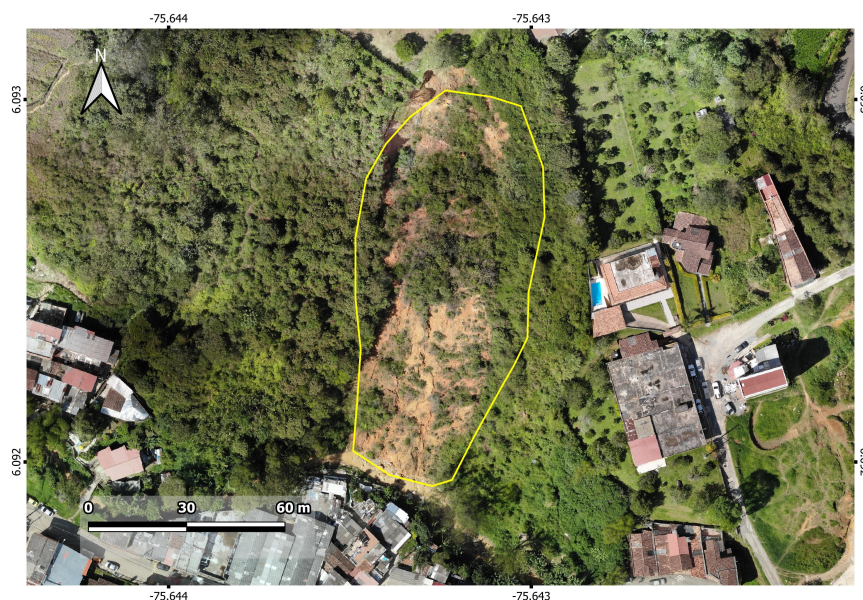
**Figura 5:** Ortomosaico de sobrevuelo realizado el 17 de noviembre de 2023 sobre el deslizamiento La Valeria. No se evidencia obstrucción en el canal en el pie del deslizamiento. Persiste el muro de gaviones como estructura de protección de la socavación lateral.

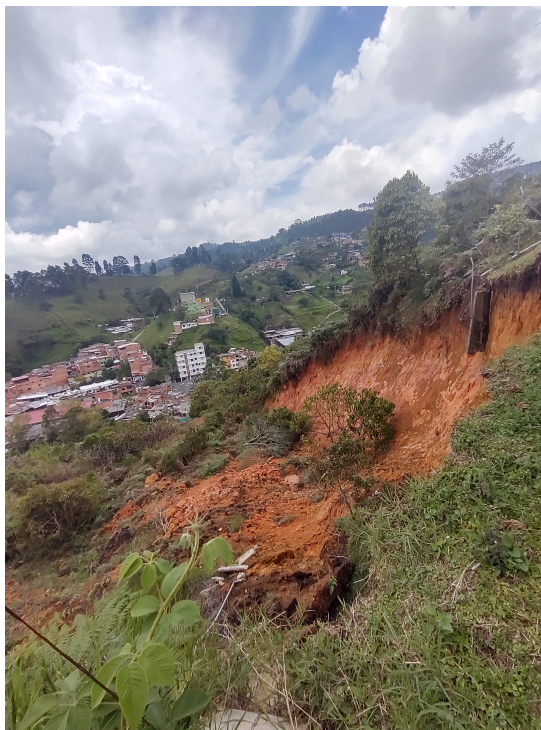
**Figura 6:** Escarpe principal del deslizamiento La Valeria. Nótese el avance de la corona con caída de árboles y afectaciones en el enrejado perimetral de un predio privado.

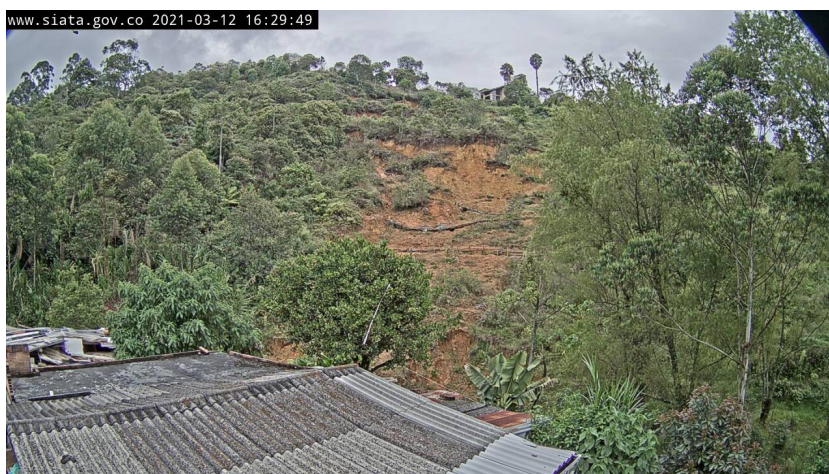
**Figura 7:** Fotografías de la cámara de monitoreo del deslizamiento. Fotografía registrada el 12 de marzo de 2021. Se observan las obras superficiales de estabilización en mal estado (trinchos de madera). Se observan escarpes secundarios debido al desplazamiento paulatino de la masa de suelo.

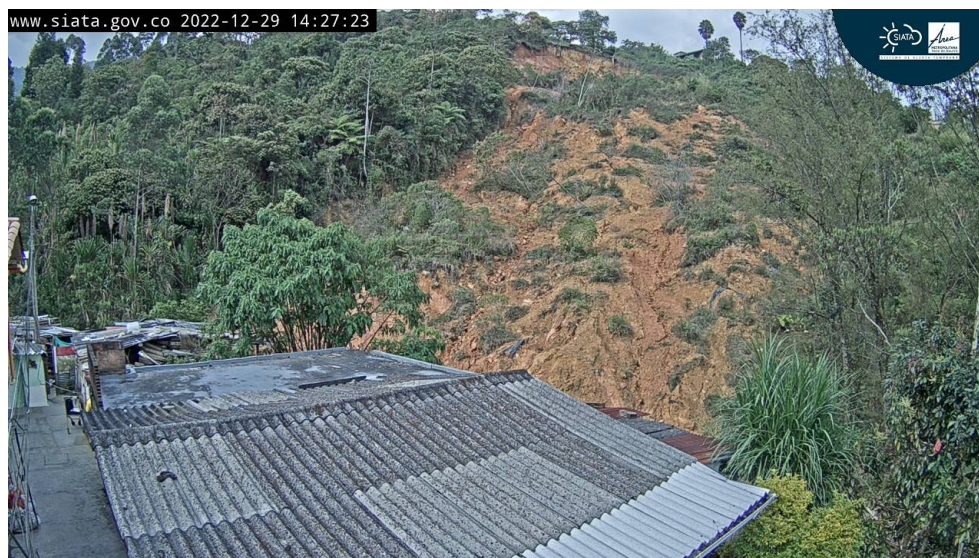
**Figura 8:** Fotografías de la cámara de monitoreo del deslizamiento. Fotografía registrada el 29 de diciembre de 2022. Se observa la evolución del deslizamiento, avance de la corona, caída de árboles y procesos activos de erosión superficial en el cuerpo del deslizamiento (surcos).

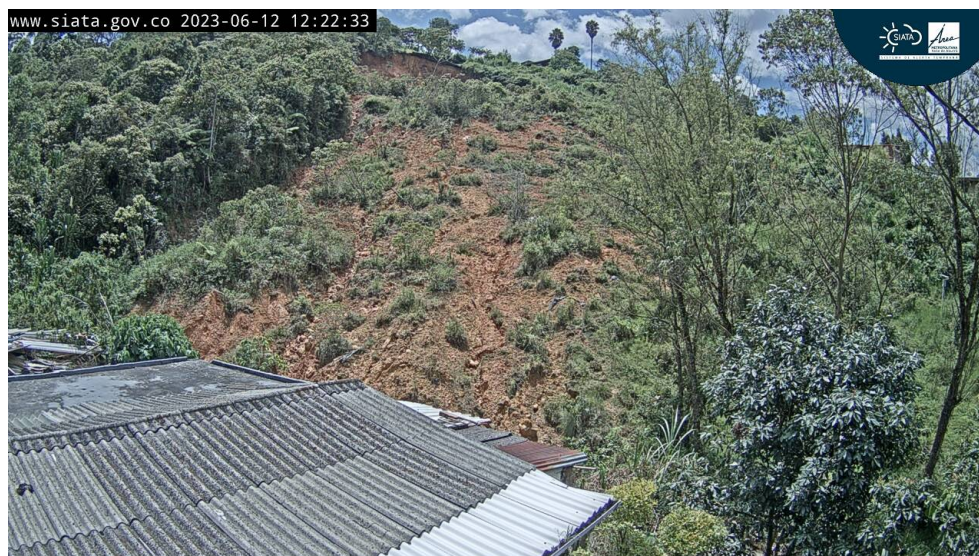
**Figura 9:** Fotografías de la cámara de monitoreo del deslizamiento. Fotografía registrada el 12 de junio de 2023. Se observan avances en la erosión superficial del cuerpo del deslizamiento donde se evidencian surcos con un grado de incisión mayor.

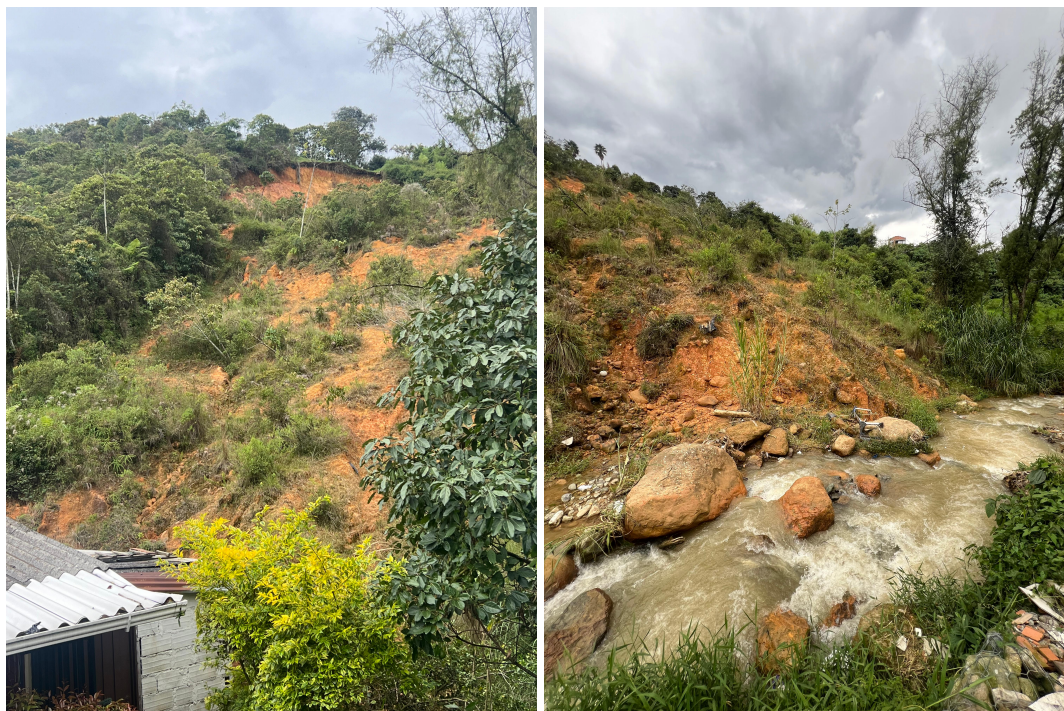
**Figura 10:** Fotografías registradas el 18 de junio de 2014. No se observa obstrucción en el cauce, y se evidencia un avance parcial de la recuperación de la cobertura vegetal.

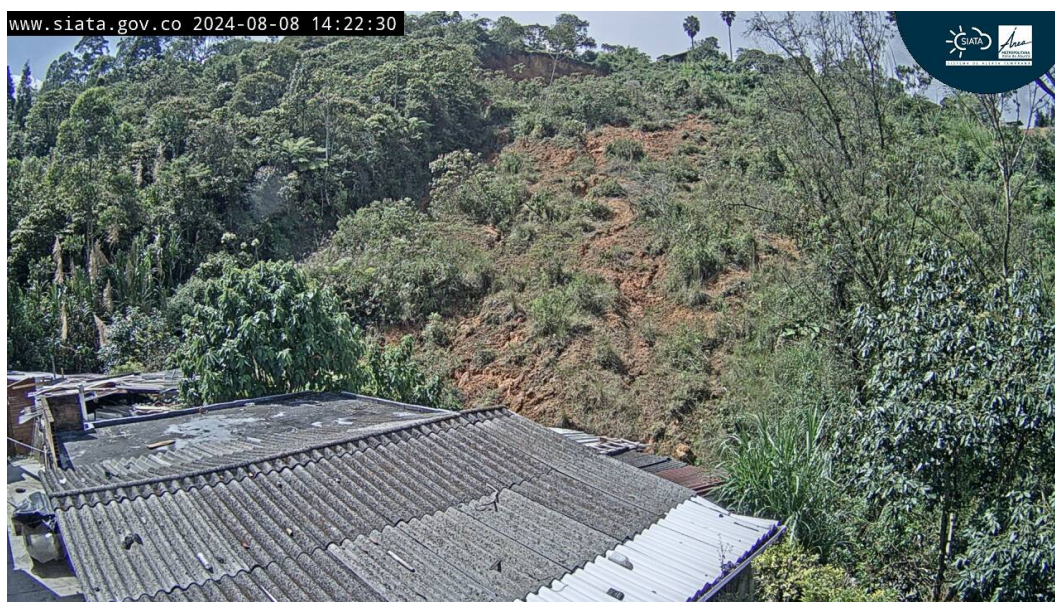
**Figura 11:** Fotografías de la cámara de monitoreo del deslizamiento. Fotografía registrada el 08 de agosto de 2024. Se observa continuidad en los procesos de erosión laminar en el cuerpo del depósito con recuperación de la cobertura vegetal.
