# Las Playas, San Antonio de Prado (Medellín)

## Descripción del sitio

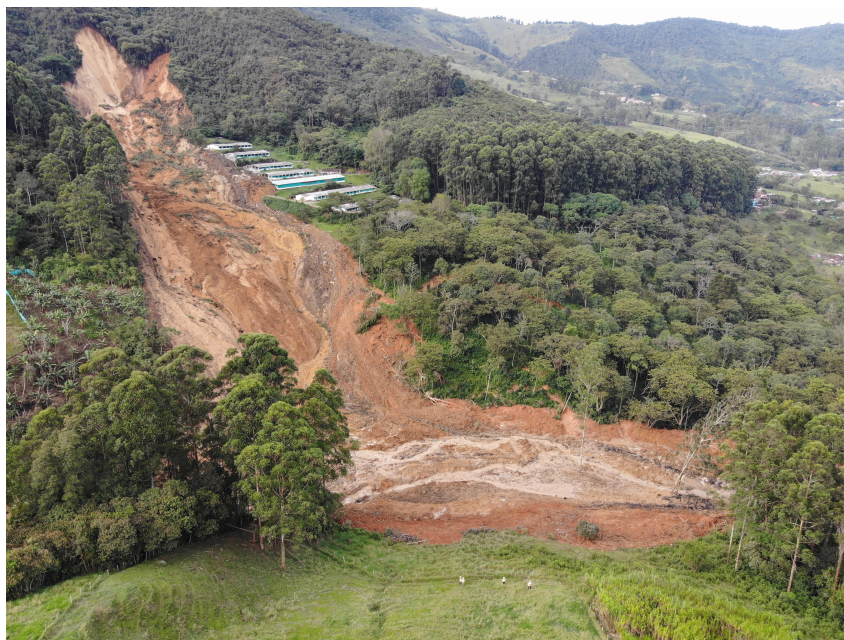
Se monitorea un movimiento en masa ubicado en zona rural del corregimiento de San Antonio de Prado, municipio de Medellín. Este movimiento en masa se caracterizó como un flujo de lodos (Figura 2), el cual se materializó de manera rápida, resultando en la pérdida de dos vidas humanas, obstrucción total de la quebrada Doña María, pérdida de vidas animales y colapso parcial de la infraestructura de una granja avícola. Luego de la obstrucción, la quebrada Doña María recuperó su cauce de manera progresiva; sin embargo, se emitieron constantes alertas por parte de SIATA ante un posible flujo torrencial asociado a la obstrucción del cauce (Figura 3). En la parte baja del flanco este del movimiento en masa se observan grietas en forma de herradura, las cuales evidencian un proceso morfodinámico activo en esta parte de la ladera que podría materializarse y afectar la quebrada Doña María.

**Figura 2:** Fotografía del movimiento en masa Las playas. En el flanco derecha de la fotografía se observan grietas en el terreno asociadas a otro proceso morfodinámico activo en la ladera.

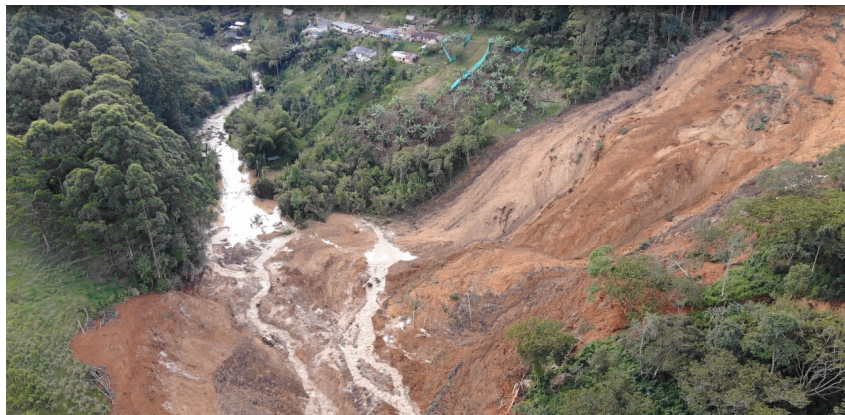
**Figura 3:** Obstrucción del cauce de la quebrada Doña María. Fotografía registrada el 13 de julio durante un sobrevuelo de drones de SIATA.

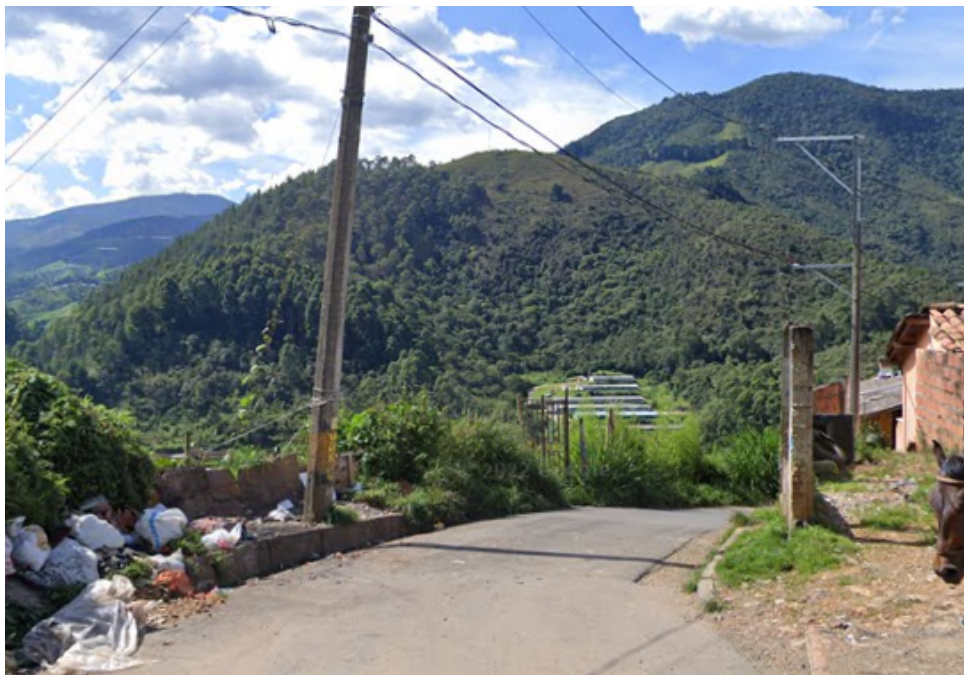
Según la microzonificación sísmica del AMVA (2016), las unidades geológicas superficiales presentes en la zona son rocas ígneas graníticas asociadas al Stock de Altavista en la parte alta de ladera, mientras que en la parte baja se encuentran depósitos aluviotorrenciales. La geomorfología según la microzonificación corresponde a lomos. En campo se observan suelos residuales asociados a la meteorización de la roca granítica. La zona se caracteriza por pendientes moderadas y altas en la parte alta de la ladera, el flujo de lodos se presentó en una vaguada de la ladera, por la que actualmente se observa el drenaje de esta sobre el cuerpo del movimiento en masa y se desarrollan procesos de erosión hídrica. En la zona de la granja avícola se desarrollaron excavaciones y banqueros. La ladera se encontraba con cobertura vegetal boscosa (Figura 4). La sección de la quebrada Doña María obstruida tiene un canal estrecho en forma

**Figura 4:** Fotografía panorámica registrada en julio de 2022, días antes del evento, tomada de la plataforma Google Street View registrada. Nótese la cobertura vegetal boscosa antes del movimiento en masa.

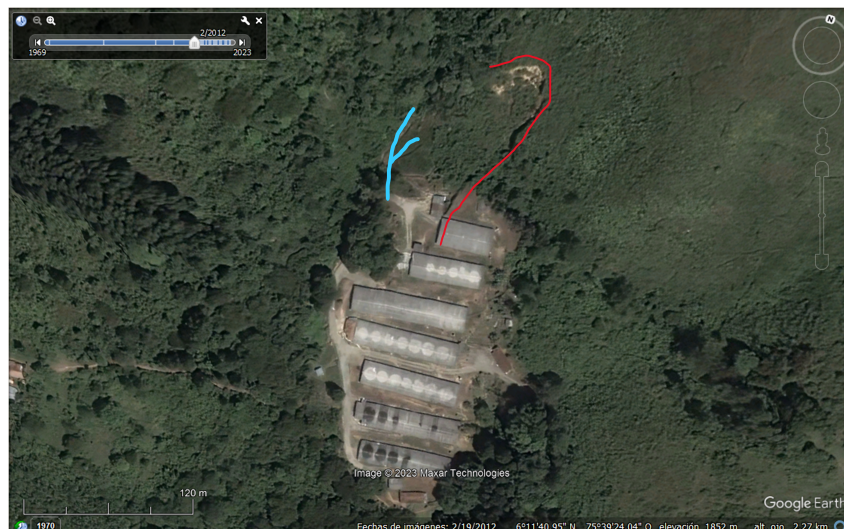
- A través de imágenes satelitales obtenidas de la plataforma Google Earth, se evidencia la evolución de los procesos morfodinámicos en la ladera. En imagen de enero de 2001, se observa la granja avícola; sin embargo, en la ladera predomina la cobertura vegetal tipo pasto. En imagen de febrero de 2012 se observa una cicatriz por movimiento en masa en la parte alta de la granja avícola, aparentemente esta zona fue intervenida y se realizaron obras de drenaje (Figura 5).

**Figura 5:** Imagen aérea de la granja avícola registrada en febrero de 2012. En la imagen se observa una cicatriz en el terreno por movimiento en masa en la parte alta de la granja. La línea roja marca el escarpe principal, líneas azules representan las obras de drenaje en el movimiento en masa Fuente: Google Earth.

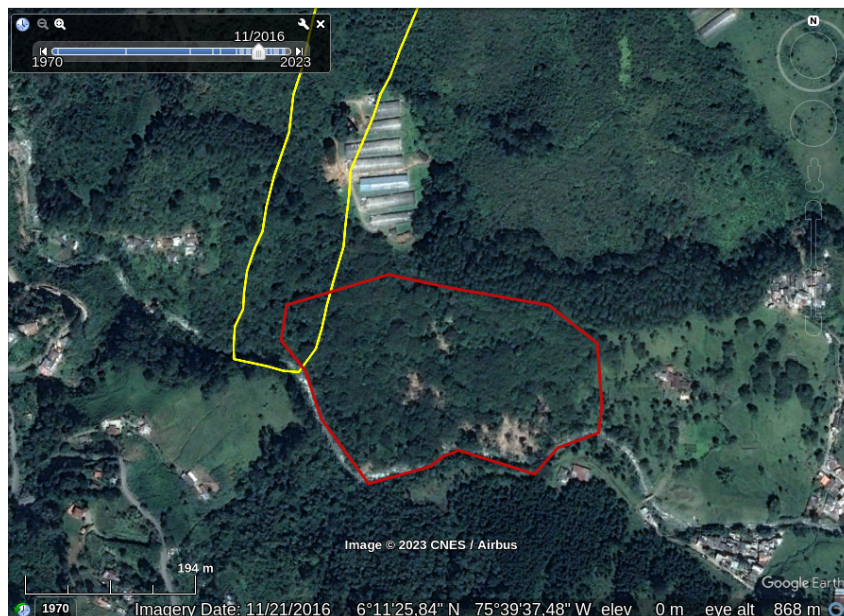
- En imagen de noviembre de 2016 se evidencian deformaciones del terreno en la parte baja de la ladera; sin embargo, no es clara la extensión de estos procesos morfodinámicos debido a la cobertura vegetal boscosa del sitio. Aparentemente, esta zona fue intervenida mediante obras de manejo de aguas durante el año 2017. En imagen de 2018 se observan grietas en esta parte de la ladera. En enero de 2020, se observaron nuevas deformaciones del terreno en esta zona. En visitas de campo realizadas luego de la emergencia de julio de 2022 se observaron grietas en el terreno en este sector, las cuales se observan levemente en ortofotografías (Figuras 6, 7, 8), por lo cual es posible que las deformaciones en esta zona sean constantes durante los últimos siete años.

**Figura 6:** Evidencias de deformación en la parte baja de la ladera. Imagen de noviembre de 2016 tomada de la plataforma Google Earth.

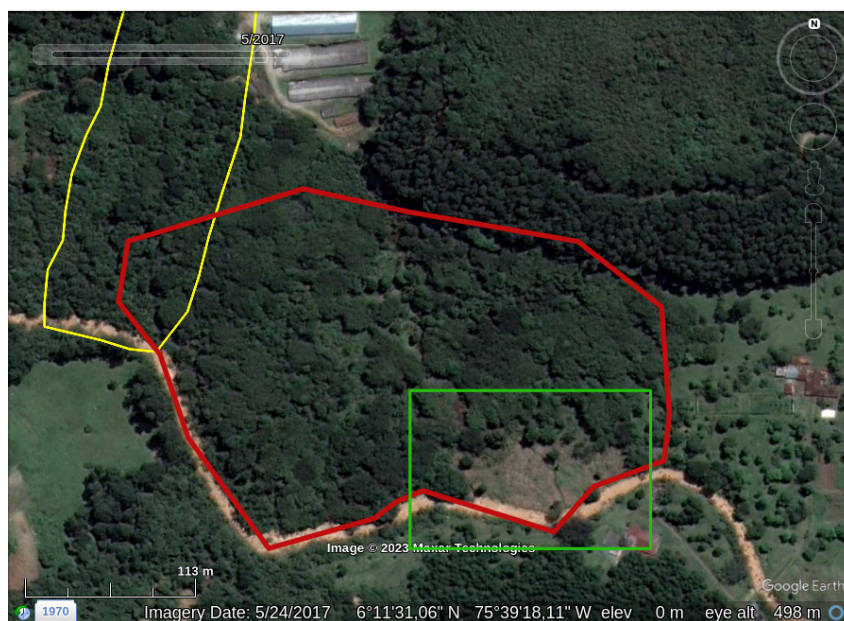
**Figura 7:** Evidencias de una posible intervención realizada en la parte baja de la ladera, nótese la deforestación de la zona boscosa y la posible conformación de un canal de manejo de escorrentía superficial. Imagen de mayo de 2017 tomada de la plataforma Google Earth.

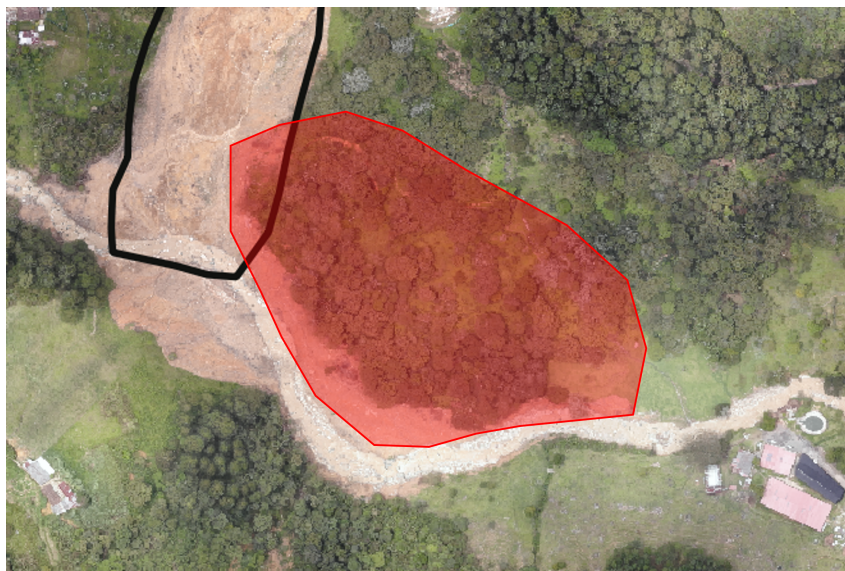
**Figura 8:** Zona inestable en el flanco este del movimiento en masa Las Playas. Ortofotografía del sobrevuelo con drones del 9 de septiembre de 2022.

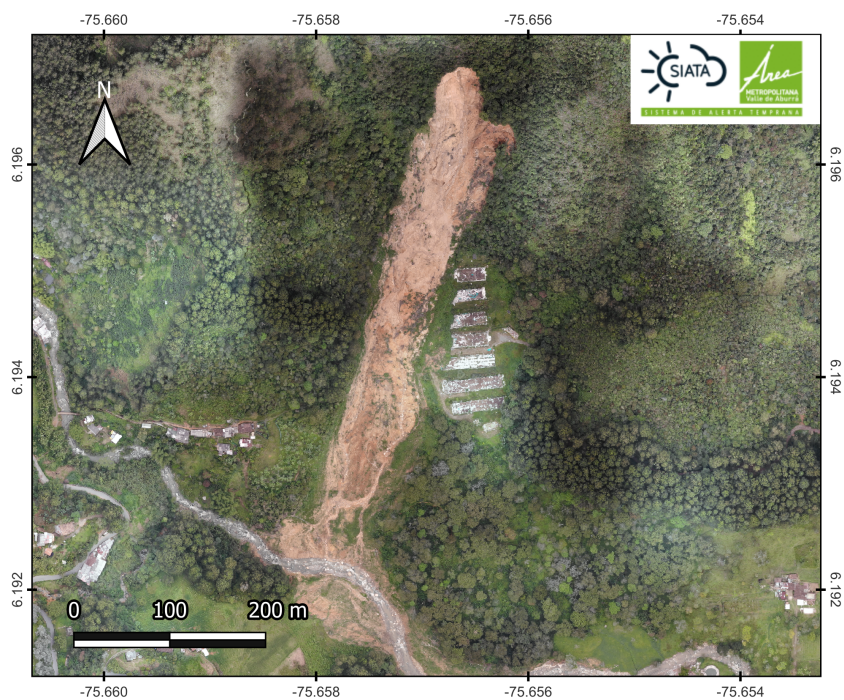
**Figura 10:** Ortofoto realizada al sitio el 26 de diciembre de 2022. Se observa la recuperación de la cobertura vegetal y la ampliación del canal obstruido de la quebrada Doña María.

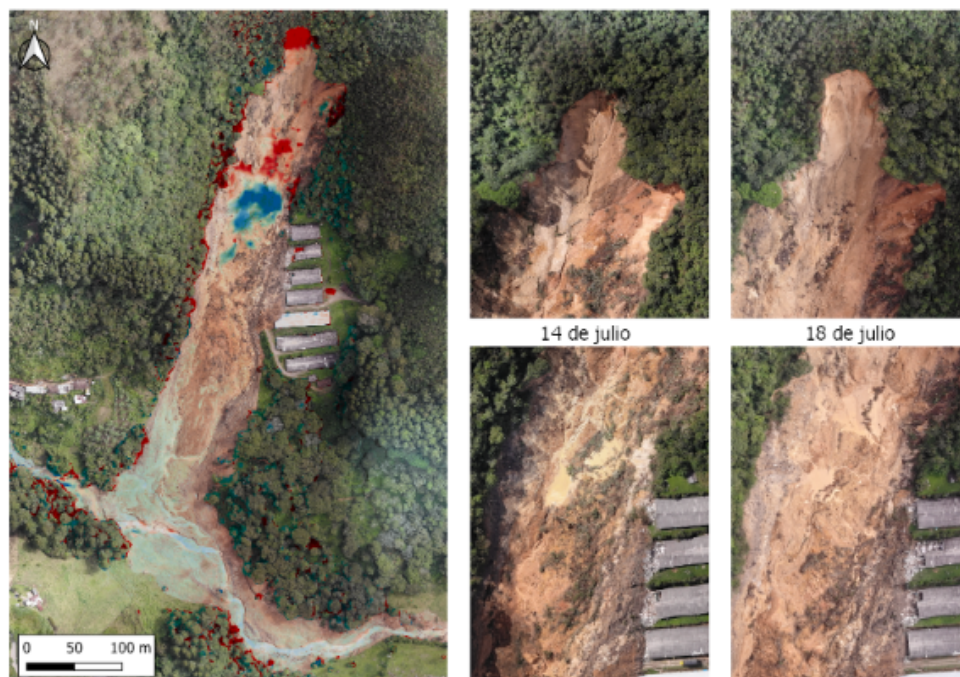
**Figura 11:** Análisis de deformaciones del terreno entre julio 14 y julio 18 de 2022, realizado al movimiento en masa por parte del equipo de Drones de SIATA. Las zonas de color rojo indican desplazamientos negativos (hundimientos) y las zonas de color azul indican desplazamientos positivos (llenos o depósitos). Se observan desprendimientos en la parte media del movimiento en masa y acumulación de este material en la parte media y baja del movimiento en masa.

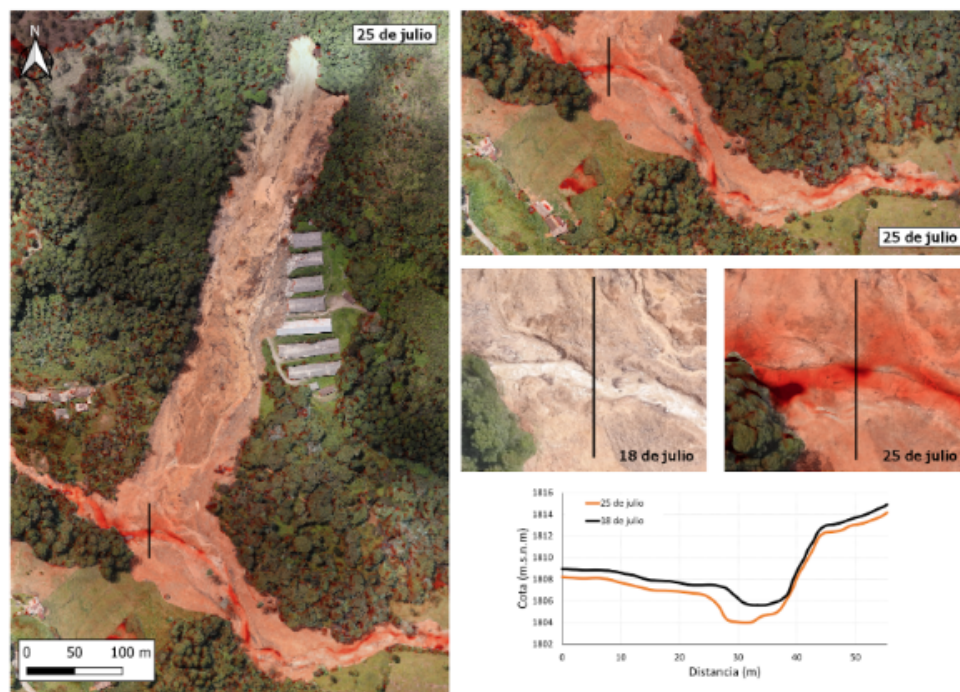
**Figura 12:** Análisis de deformaciones del terreno entre julio 18 y julio 25 de 2022, realizado al movimiento en masa por parte del equipo de Drones de SIATA. Las zonas de color rojo indican desplazamientos negativos (hundimientos) y las zonas de color azul indican desplazamientos positivos (llenos o depósitos). Se observa la incisión por erosión hídrica en el canal de la quebrada. Estos procesos de erosión hídrica continuaron desarrollándose durante el año 2022 (Figura 10).

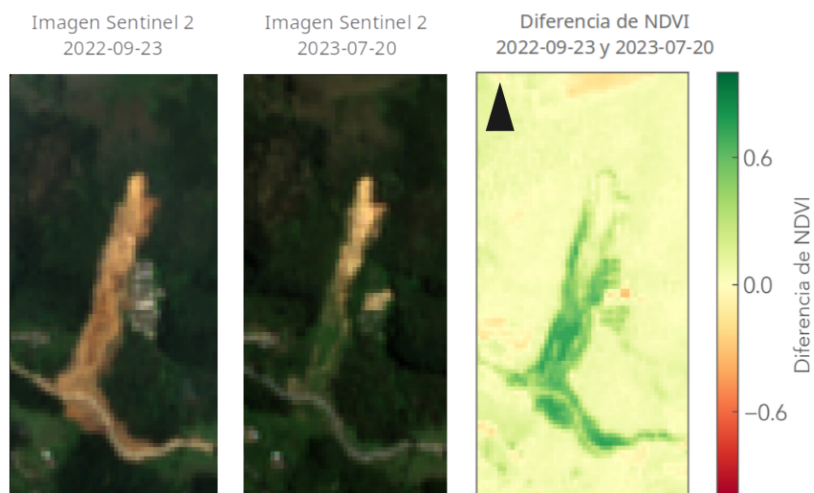
Además, se realizó un análisis espacial para identificar los cambios en la cobertura del área de interés, a través del cambio en el NDVI entre dos imágenes satelitales. En la Figura 14, se observa la recuperación de la cobertura vegetal en el cuerpo del movimiento en masa con tonos verdes. Los valores cercanos a cero indican que no se presentaron cambios entre las dos imágenes, mientras que los valores negativos indican pérdida de cobertura vegetal. Esta última condición solo se presenta en el flanco oriental del movimiento en masa, en donde al parecer, se realizaron excavaciones y el desmonte de la granja avícola.

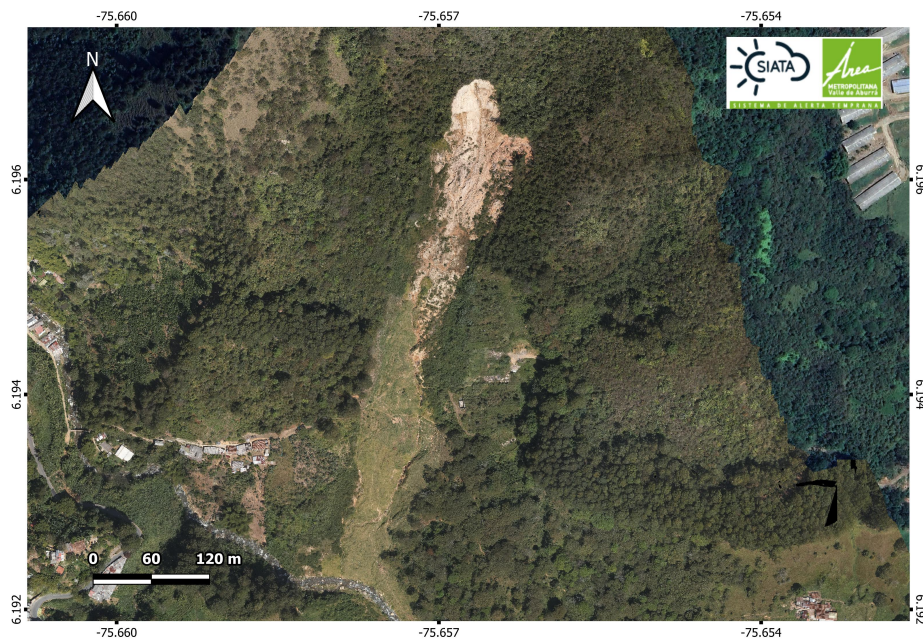
**Figura 15:** Ortofoto realizada al sitio el 24 de enero del 2024. Se observa la recuperación de la cobertura vegetal(pastos) en la zona de tránsito del movimiento en masa.

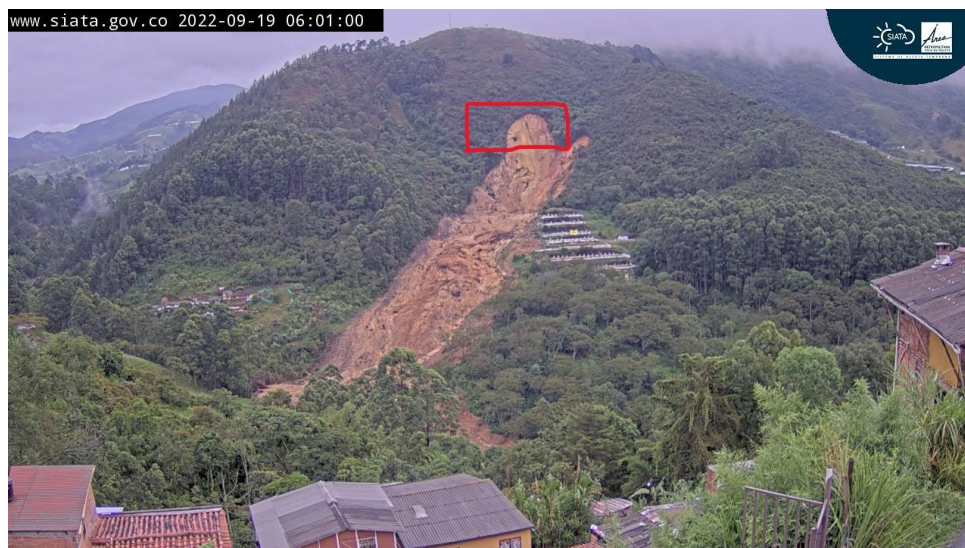
**Figura 17:** Fotografía de la cámara de monitoreo registrada el 19 de septiembre de 2022. Nótese el desprendimiento de una masa de suelo desde la corona del movimiento en masa.

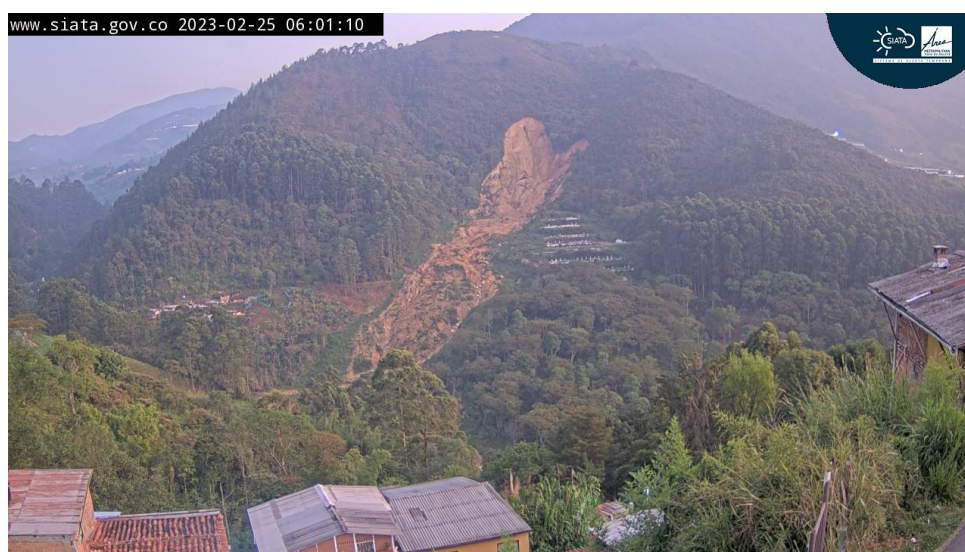
**Figura 18:** Fotografía de la cámara de monitoreo registrada el 31 de octubre de 2022. Nótese la recuperación de la cobertura vegetal en el cuerpo del movimiento en masa.

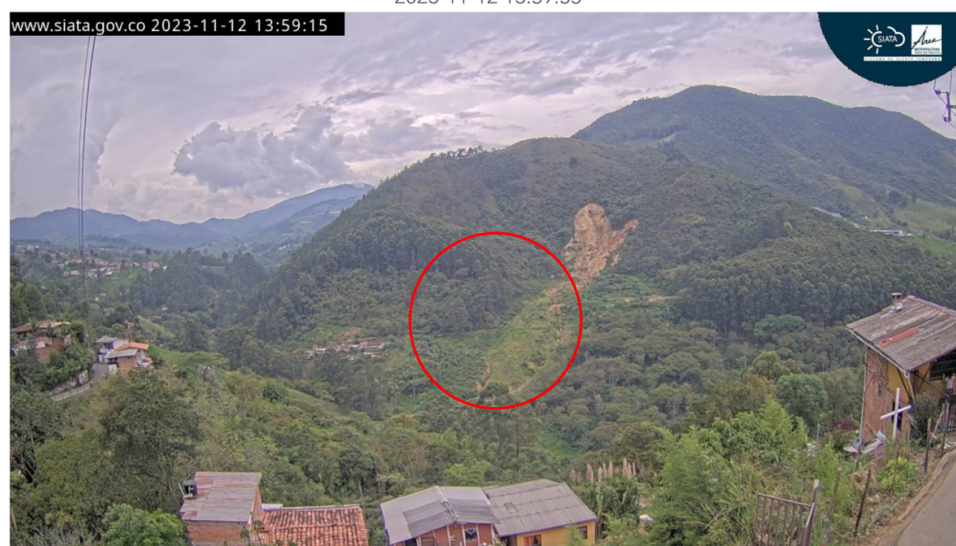
Cámara de monitoreo  
Las Playas  
2023-11-12 13:59:55

Se observó a través de la cámara de monitoreo, una tala de árboles en el flanco occidental del movimiento en masa que se presentó en la primera semana de noviembre de 2023.

**Figura 20:** Fotografías de la cámara de monitoreo registrada el 12 de noviembre de 2023. El círculo rojo indica la zona donde se presentó la tala de árboles en el flanco occidental.

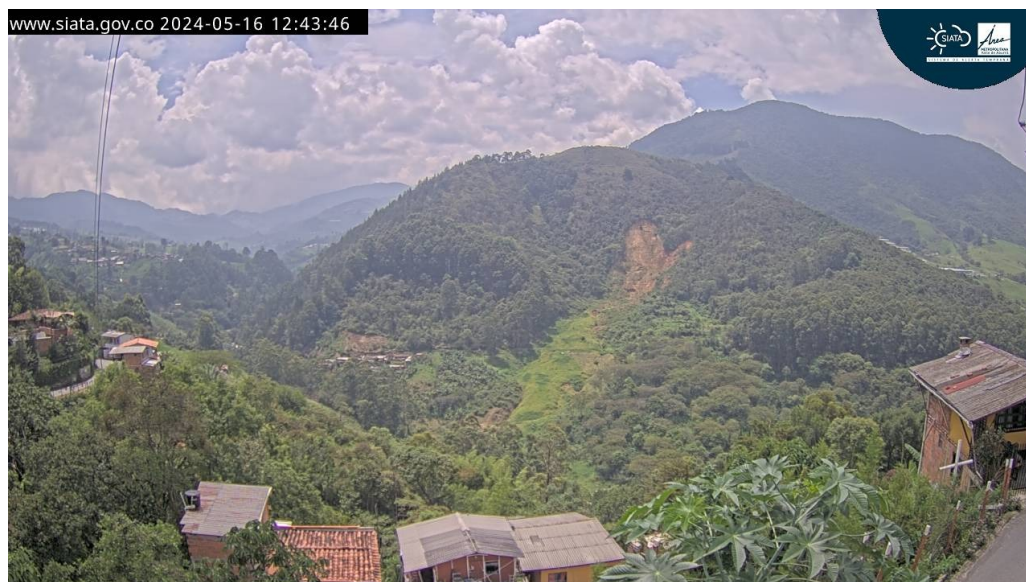
**Figura 21:** Fotografías de la cámara de monitoreo registrada el 16 de mayo de 2024. Se evidencia recuperación de la cobertura vegetal en la zona de tránsito del movimiento en masa.

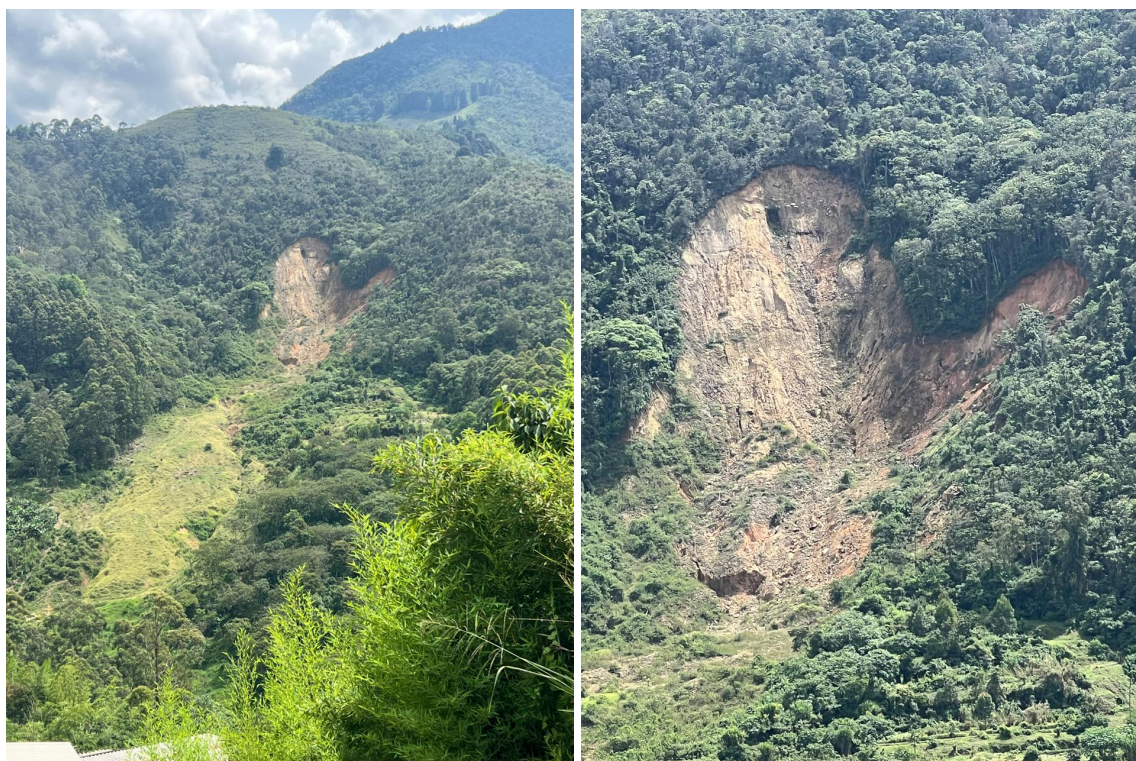
**Figura 22:** Fotografías de visita de monitoreo en sitio registradas el 18 de junio de 2024. Se observa leve recuperación vegetal en los flancos del escarpe del movimiento en masa y en la zona de tránsito.

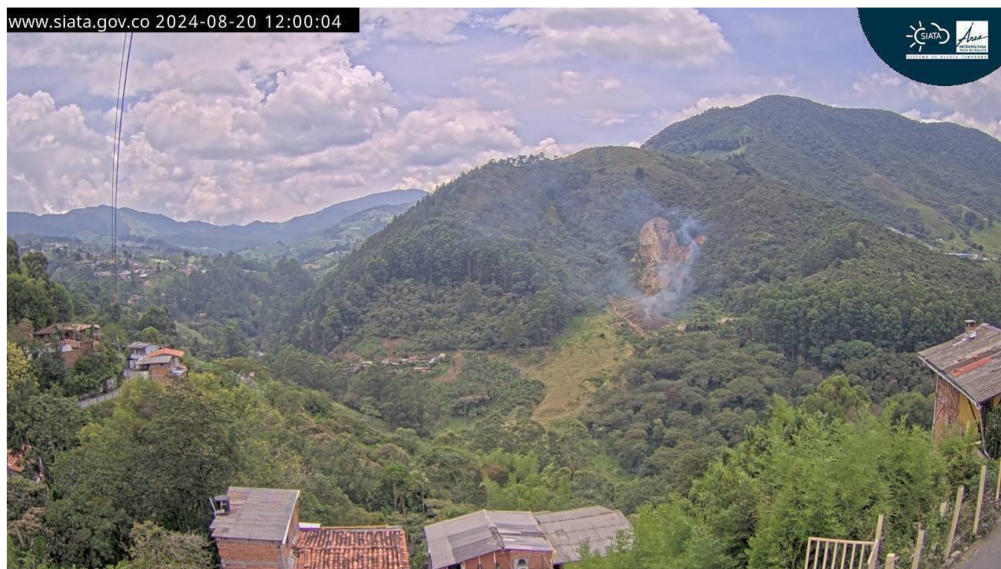
Cámara de monitoreo  
Las Playas  
2024-08-20 12:00:02

**Figura 23:** Fotografías de la cámara de monitoreo registradas el 20 de agosto de 2024. Se observan quemas en la cobertura vegetal en la parte media del deslizamiento. Estas quemas tuvieron una duración de aproximadamente 2 horas y parecen haber sido controladas por una acción antrópica en la zona.
