# Manga Arriba, Girardota

## Descripción del sitio

Se monitorea un movimiento en masa tipo deslizamiento rotacional en zona rural del municipio de Girardota, con numerosas edificaciones residenciales-recreativas y vías vehiculares. El deslizamiento tiene un movimiento lento, con deformaciones constantes del terreno desde el año 2018, manifestado en periodos de alta actividad, en donde las afectaciones han aumentado en su magnitud, resultando en daños a vías vehiculares y provocando la pérdida de habitabilidad de al menos dos edificaciones. En el terreno se observan agrietamientos en el cuerpo del deslizamiento, un marcado escarpe principal en la corona del deslizamiento y abultamientos en vías vehiculares que atraviesan el deslizamiento. A través de la instrumentación geotécnica instalada, se identificó una superficie de falla ubicada a 10.5 m por el cable TDR 42 y a 5 m por el cable TDR 41. Se han registrado caídas de suelo y deslizamientos superficiales que han afectado una edificación residencial. La ladera cuenta con muros de contención, los cuales tienen agrietamientos, además, se han instalado coberturas sintéticas en grietas y drenajes con el fin de disminuir la infiltraci

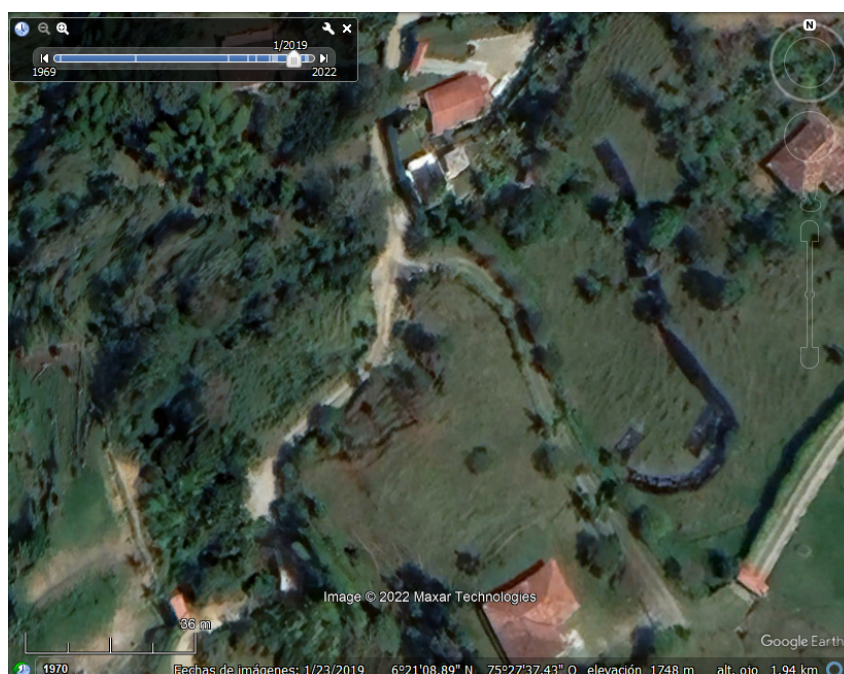
deslizamiento; sin embargo, en enero de 2019 se observa la impermeabilización de grietas y escarpe principal del deslizamiento (ver Figura 2). En imagen de agosto de 2019, se observa un deslizamiento superficial en la parte media del deslizamiento con caída de suelo a la vía vehicular.

**Figura 2:** Imagen aérea del deslizamiento Manga Arriba registrada en enero de 2019.

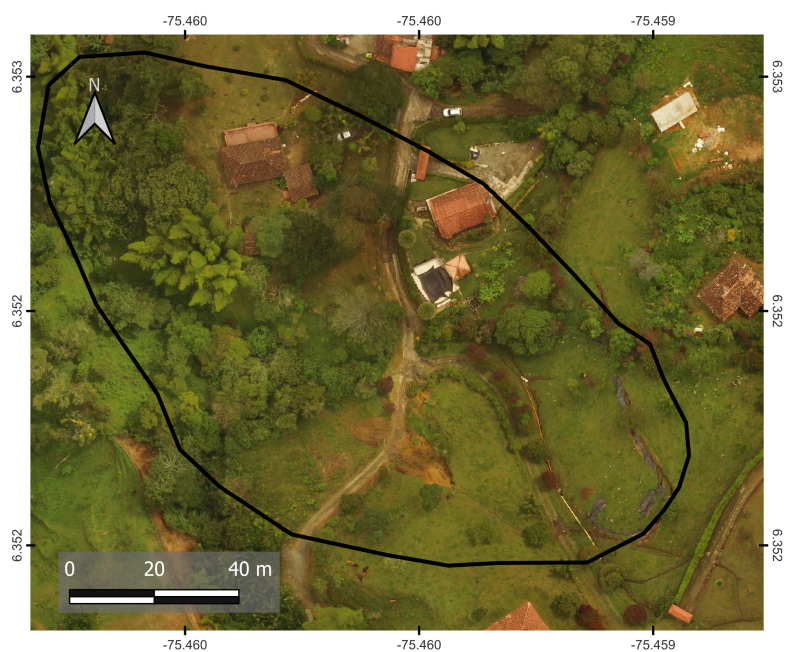
**Figura 3:** Ortomosaico de sobrevuelo de reconocimiento realizado en junio 12 de 2019 sobre el deslizamiento Manga Arriba. Nótese el agrietamiento del terreno en la parte alta del deslizamiento.

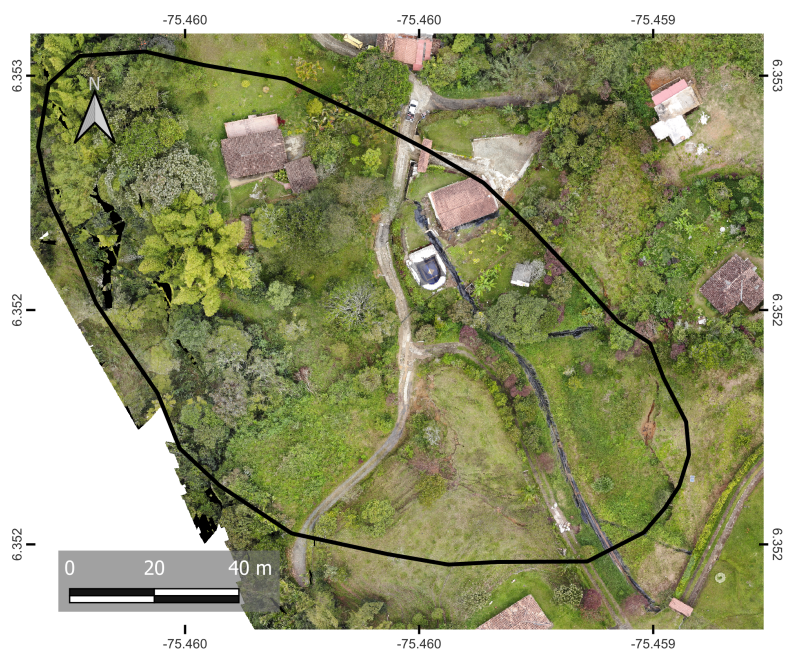
**Figura 4:** Ortomosaico de sobrevuelo realizado en noviembre 24 de 2021 sobre el deslizamiento Manga Arriba.

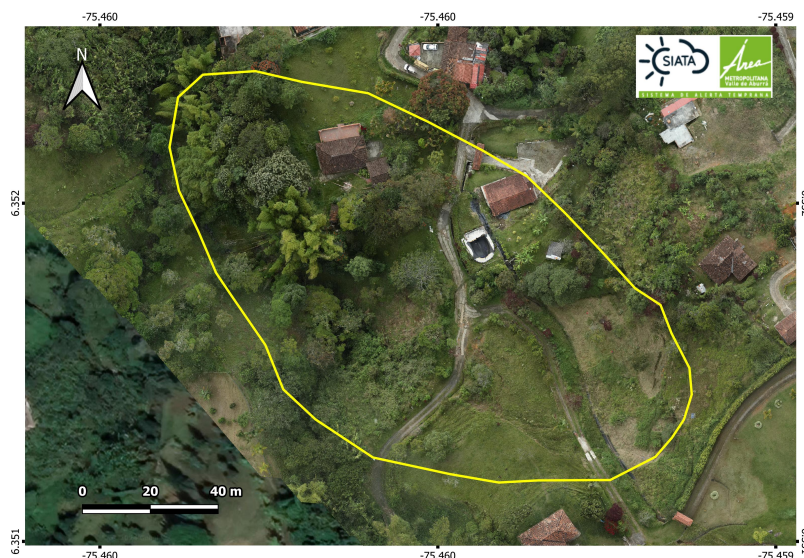
**Figura 5:** Ortomosaico de sobrevuelo realizado el 20 de septiembre de 2022. Se evidencian deformaciones en la vía vehicular y leve colmatación de los canales que drenan el agua de escorrentía.

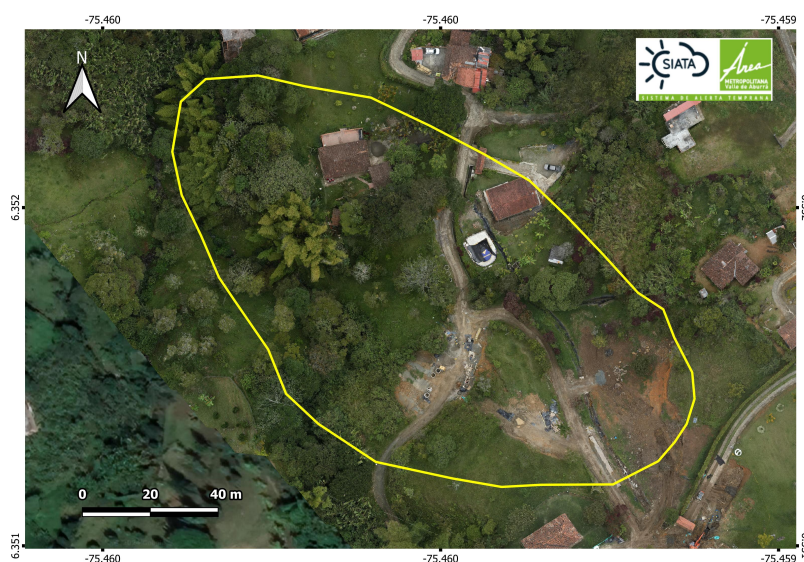
**Figura 6:** Ortomosaico de sobrevuelo realizado el 11 de abril de 2023. Se observan obras de mitigación sobre la corona del movimiento en masa.

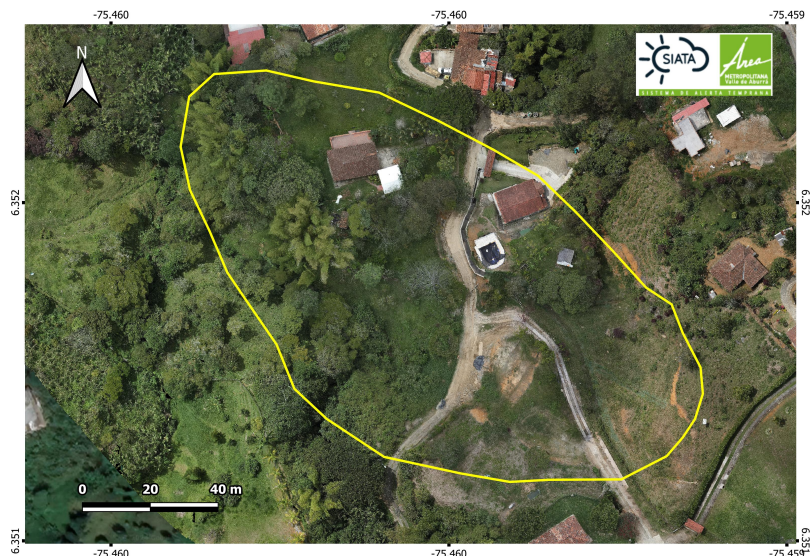
**Figura 7:** Ortomosaico de sobrevuelo realizado el 21 de mayo de 2024. Se observan las obras de mitigación aparentemente finalizadas y la reparación parcial de las vías vehiculares (placa huella).

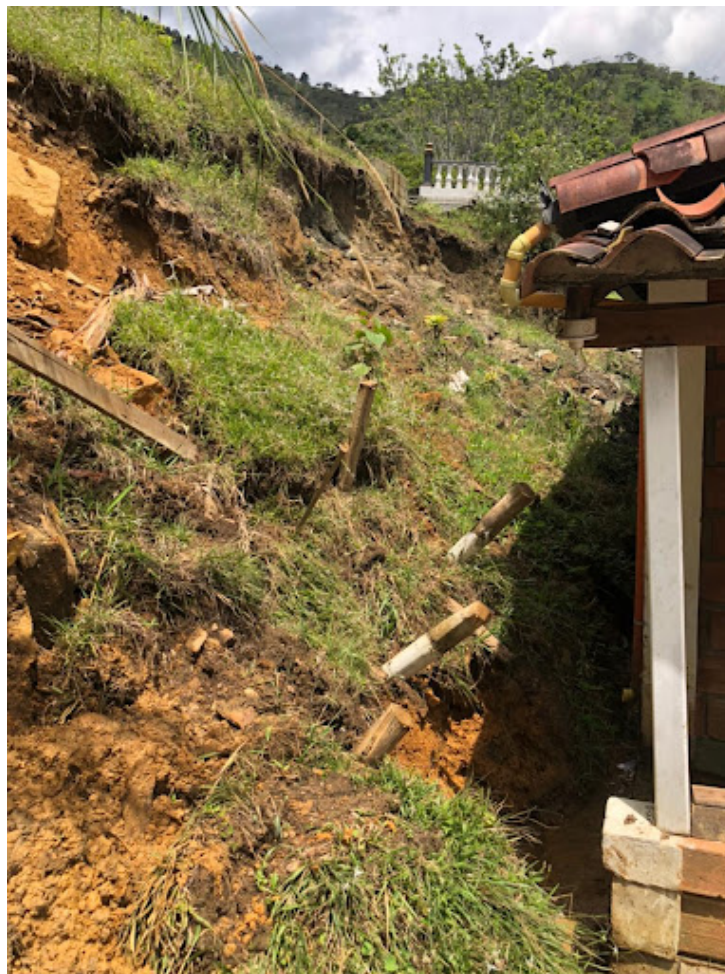
**Figura 8:** Deslizamiento superficial en talud adyacente a edificación residencial. Fotografía registrada en junio de 2021. Esta zona había manifestado agrietamientos previamente, como se observa en la Figura ??

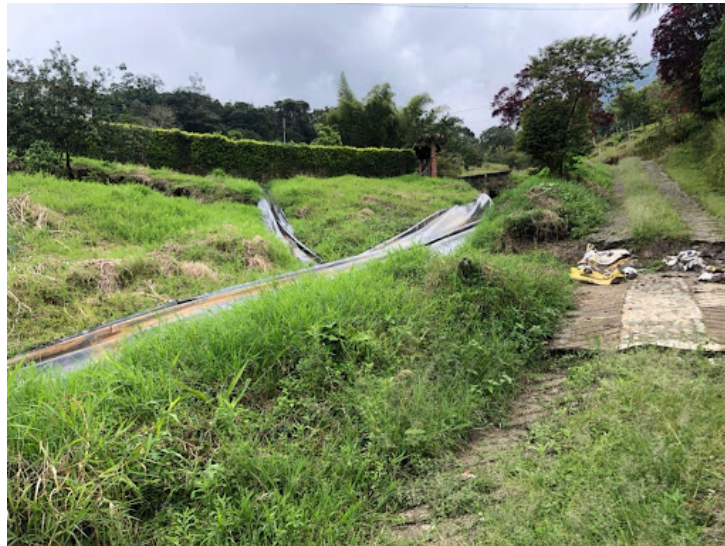
**Figura 9:** Obras de drenaje en el cuerpo del deslizamiento, también se observan deformaciones en la vía vehicular. Fotografía registrada el 10 de septiembre de 2021.

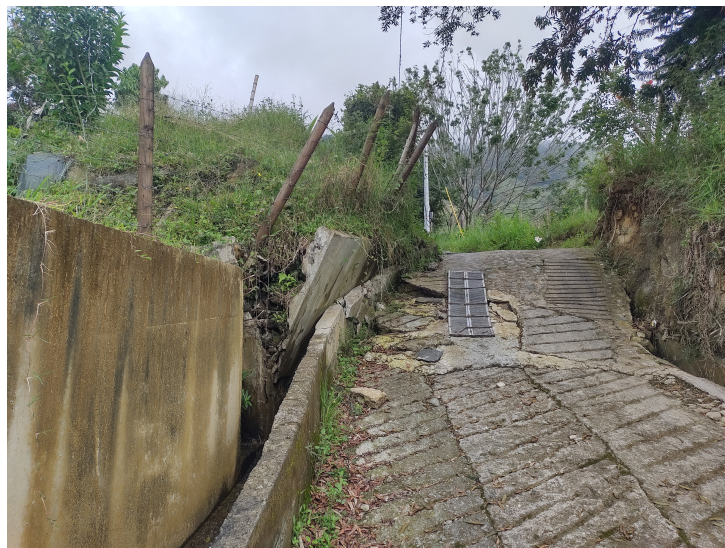
**Figura 10:** Afectaciones en muro de contención y vía vehicular. Obstrucción parcial del canal del arroyo que atraviesa el deslizamiento. Foto de septiembre de 2022.

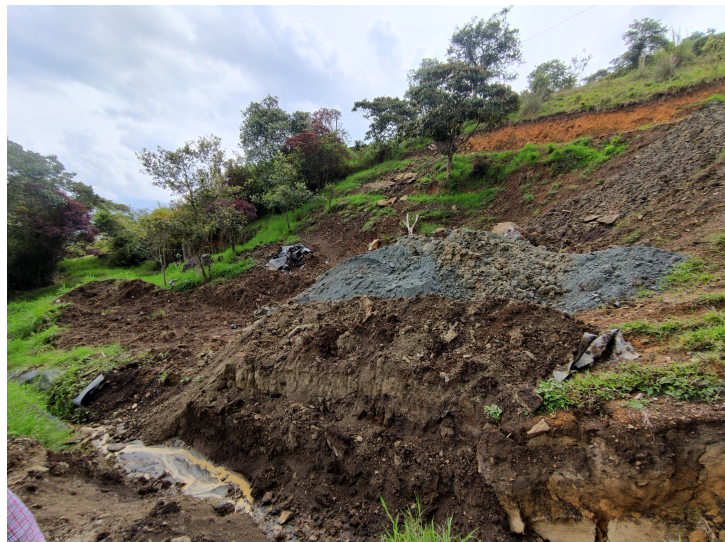
**Figura 11:** Intervenciones de la corona principal del movimiento en masa. Visita realizada el 20 de abril de 2023.

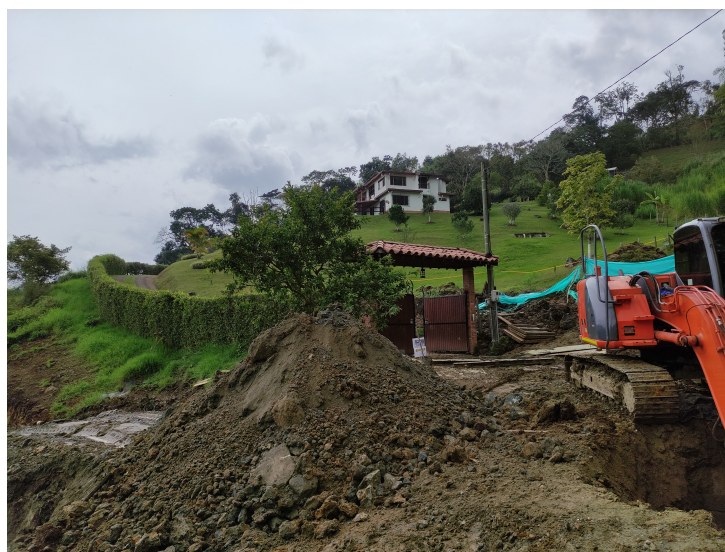
- **Edificaciones residenciales:** Se encuentran al menos dos edificaciones residenciales/recreativas inhabitables ante el riesgo de colapso. Estas edificaciones han presentado deformaciones en sus elementos estructurales. Adicionalmente, el predio en el que se encuentran los sensores de humedad, cuenta con una piscina cuya estructura es en concreto, la cual resultó agrietada y volcada. Este predio también cuenta con un muro de contención perimetral que limita con la vía vehicular, el cual se encuentra agrietado y abultado. Este predio es atravesado por un arroyo canalizado, cuyo canal se encuentra deformado y parcialmente obstruido por bloques desprendidos del canal (Figura 12).

**Figura 12:** Intervenciones de la corona principal del movimiento en masa. Visita realizada el 20 de abril de 2023.
