# Montañita, San Antonio de Prado, Medellín

## Descripción del sitio

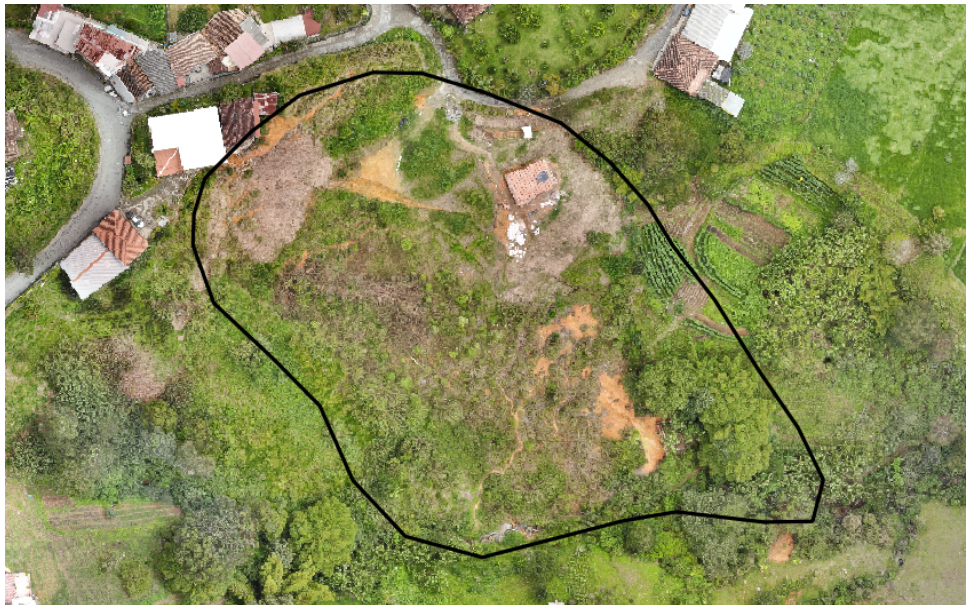
**Figura 4:** Ortofoto resultante del sobrevuelo realizado el 20 de abril de 2022.

| Fecha | Sensor | Propósito |
|---|---|---|
| 20/04/2022 | RGB | Se realiza mosaico de la zona afectada. Se evidencia movimiento en masa y afectación a viviendas |

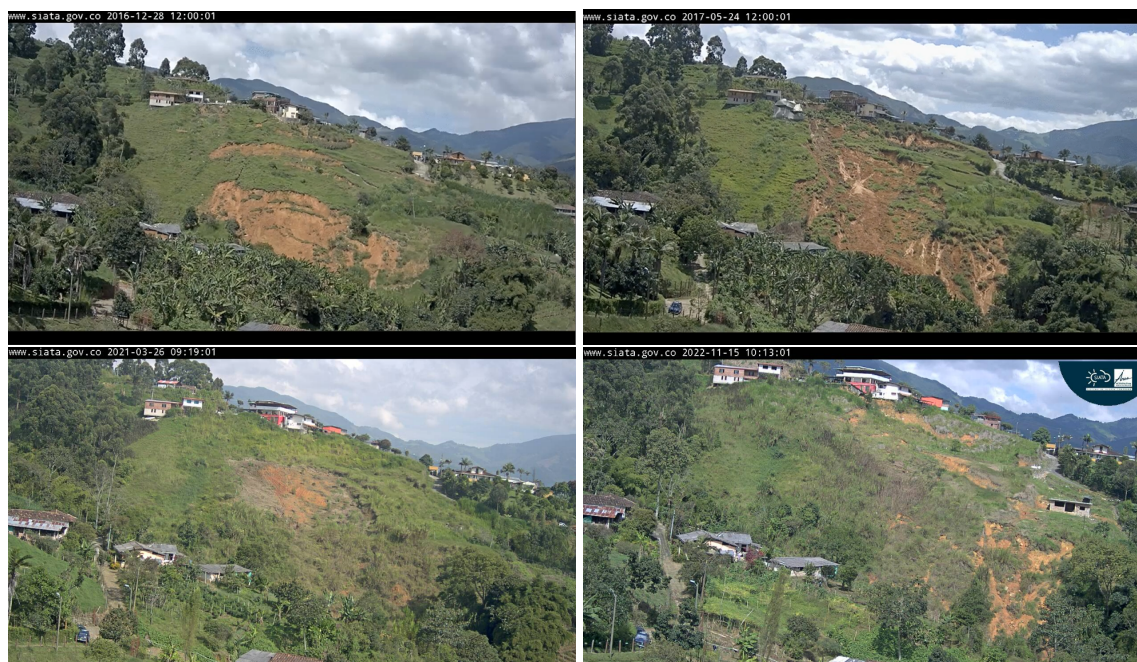
**Figura 6:** Fotografías de la cámara de monitoreo instalada en el sitio: Fotografía superior izquierda registrada el 28 de diciembre de 2016, donde se observa el movimiento en masa rotacional con varios escarpes secundarios afectando la ladera. Fotografía superior derecha registrada el 24 de mayo de 2017, donde se observa el avance en el desplazamiento del material y el aumento de las dimensiones del escarpe principal. Fotografía inferior izquierda registrada el 26 de marzo de 2021, donde se observa la recuperación de la cobertura vegetal en el escarpe principal del movimiento en masa. Fotografía inferior derecha registrada el 15 de noviembre de 2022, se observa la construcción de una vivienda en la zona media del movimiento en masa en el flanco oriental. El movimiento en masa tuvo procesos de reactivación y pérdida de cobertura vegetal.

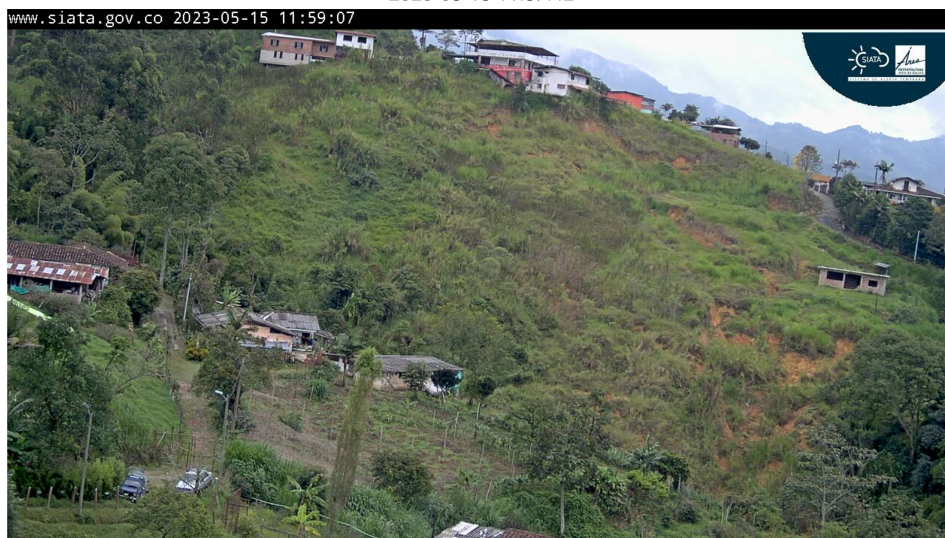
Cámara de monitoreo  
Montanita  
2023-05-15 11:57:42

**Figura 7:** Fotografía registrada el 15 de mayo de 2023. Se observa la recuperación de la cobertura vegetal en toda la superficie del movimiento en masa, sin desprendimientos de material significativos. Las edificaciones sobre el escarpe principal y la recientemente construida en el flanco oriental no presentan variaciones.

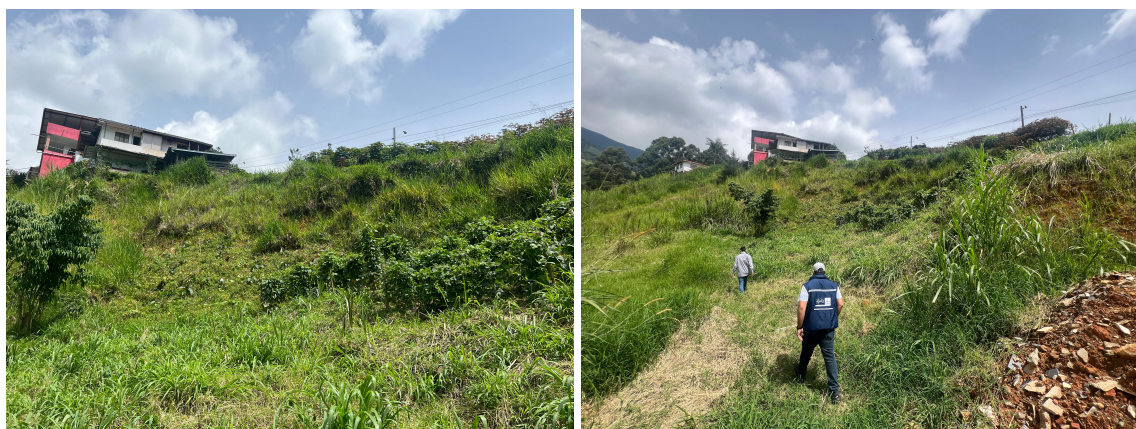
**Figura 8:** Fotografías de visita de monitoreo en sitio registradas el 18 de junio de 2024. Se observa recuperación de la cobertura vegetal en el escarpe principal, no hay presencia de empozamientos o nuevos agrietamientos en la zona media del movimiento en masa, se evidencia depósitos de material de escombros sobre el flanco oriental adyacente a la vivienda construida en este sector.

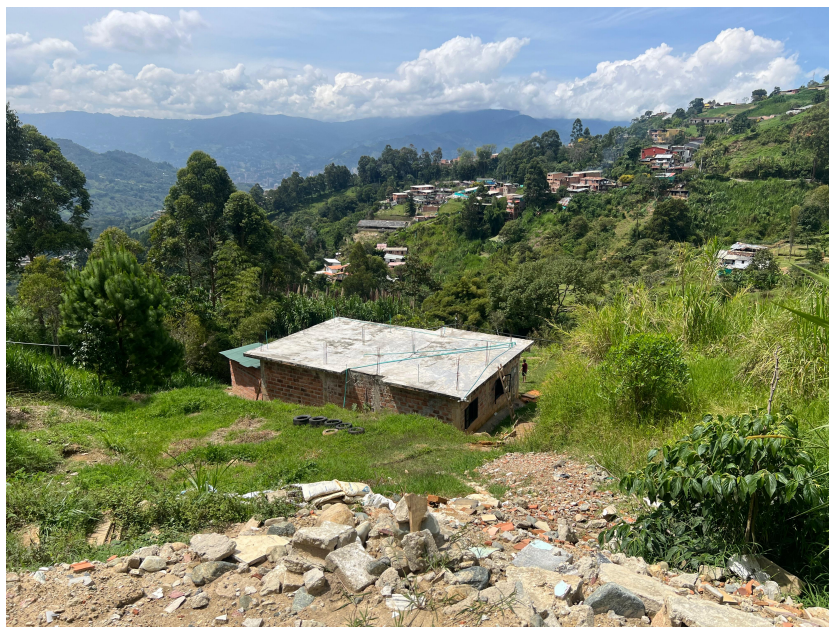
**Figura 9:** Fotografías de visita de monitoreo en sitio registradas el 18 de junio de 2024. Se observa vivienda de solo un nivel aparentemente habitada en unos de los flancos del movimiento en masa.

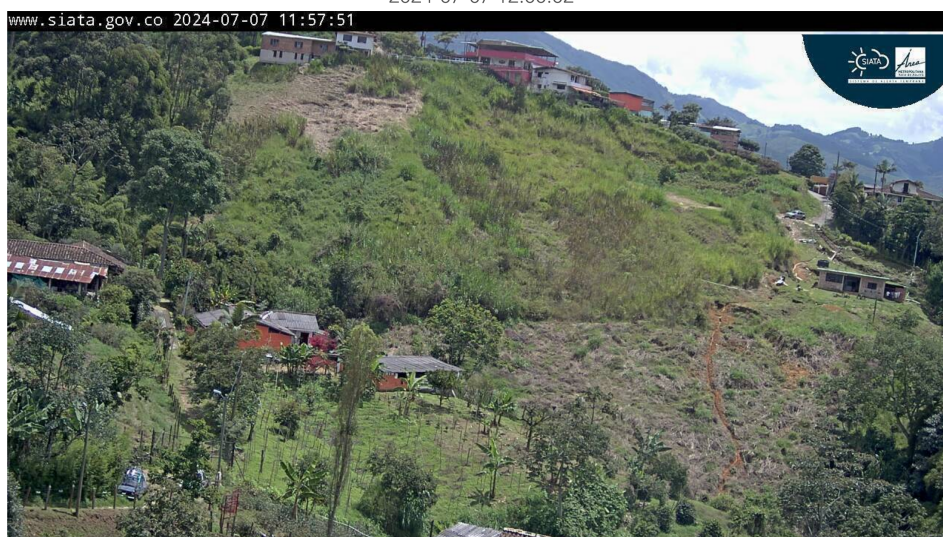
Cámara de monitoreo  
Montanita  
2024-07-07 12:00:02

**Figura 10:** Fotografías de la cámara de monitoreo registrada el 7 de julio de 2024. No se observan nuevos desprendimientos de material asociados al movimiento en masa. Por otro lado, se evidencia la generación de un pequeño canal en la zona baja del deslizamiento sobre uno de los escarpes secundarios que conduce la aguas desde la parte media de la ladera hacía el canal natural.
