# Oasis, Medellín

## Descripción del sitio

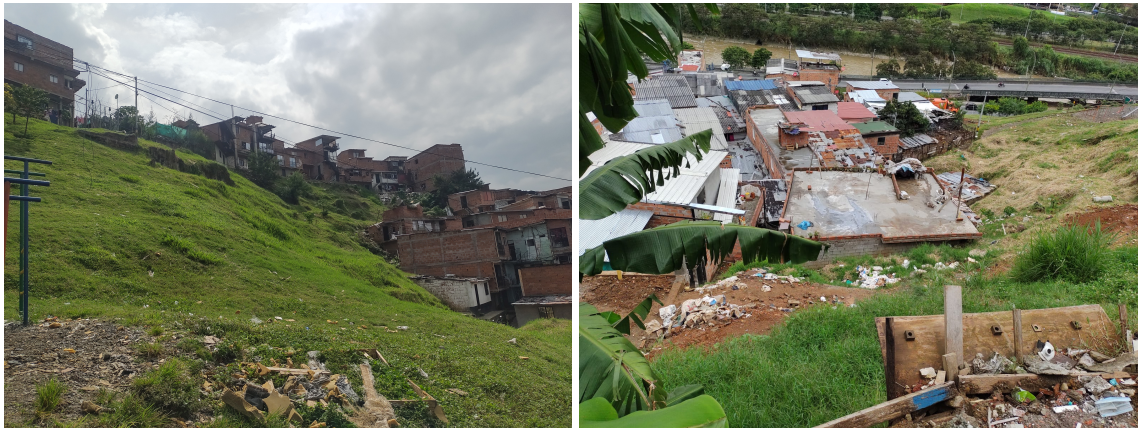
**Figura 2:** Figura izquierda, fotografía del talud monitoreado desde la parte baja del talud. Figura derecha, asentamiento humano ubicado en la parte baja del talud.

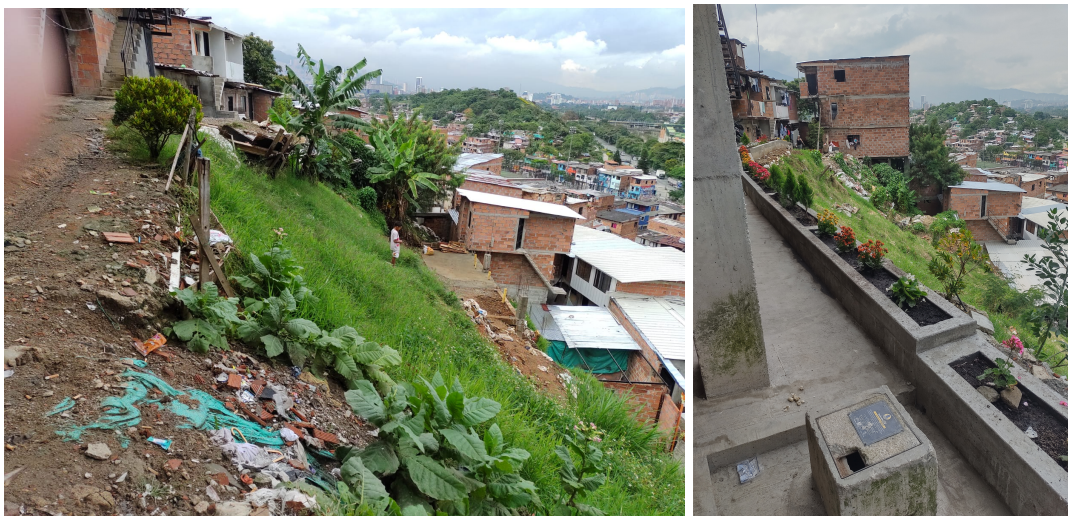
**Figura 3:** Figura izquierda, fotografía de agosto de 2021 de la parte alta del talud, lugar donde se observó un desprendimiento de suelo superficial asociado a las excavaciones realizadas por una construcción. Figura derecha, fotografía de la misma parte del talud en septiembre de 2022.
