# Olaya Herrera, Medellín

## Descripción del sitio

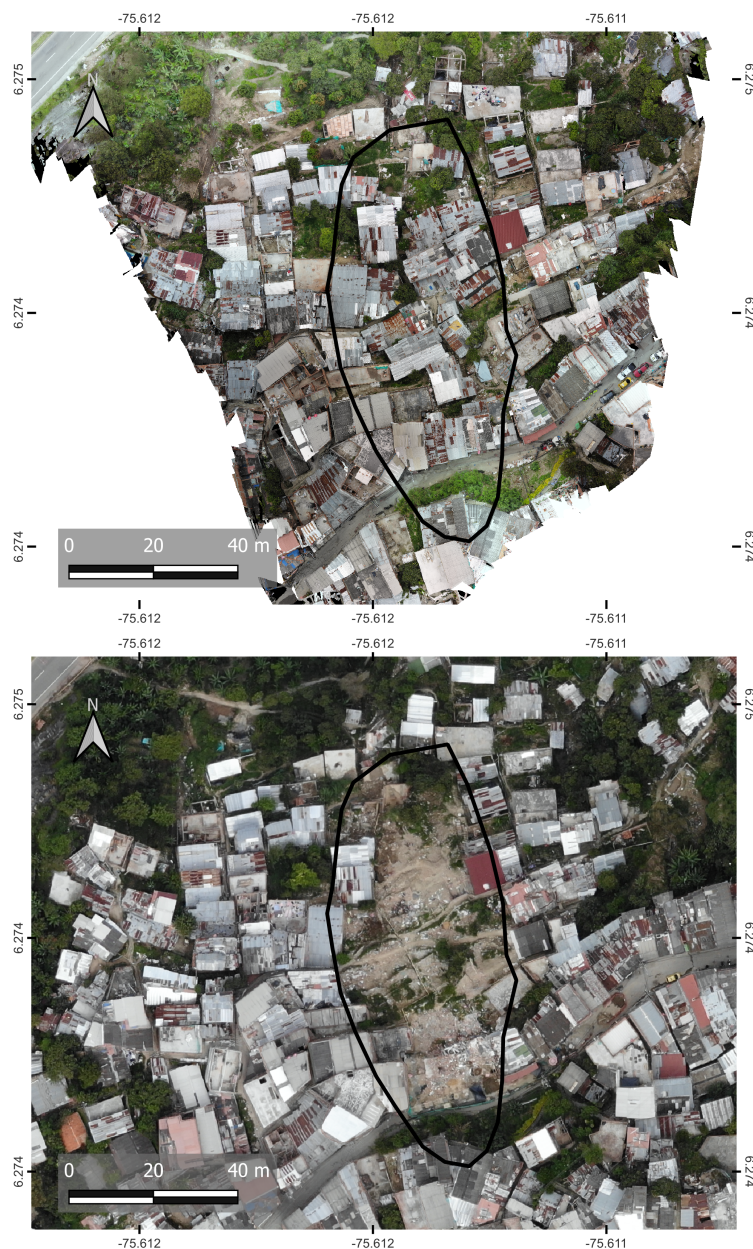
**Figura 2:** Sobrevuelos de monitoreo realizados al deslizamiento Olaya Herrera. Imagen superior registrada en marzo de 2021, imagen inferior registrada en noviembre de 2021, donde se observan la zona de afectación donde las edificaciones fueron desmontadas.

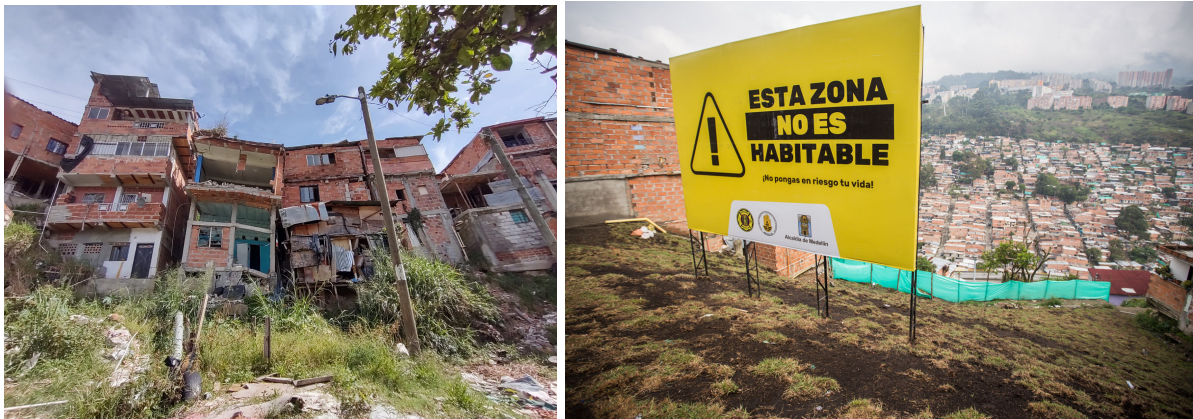
**Figura 3:** Figura izquierda, estado de estructuras de uso residencial afectadas por el movimiento en masa en el mes de octubre de 2021. Figura derecha, zona de afectación del deslizamiento en abril de 2022 en el lugar donde las edificaciones fueron desmontadas.
