# Pajarito, Medellín

**Barrio/Vereda:** Corregimiento San Cristóbal, sector Pajarito

## Descripción del sitio

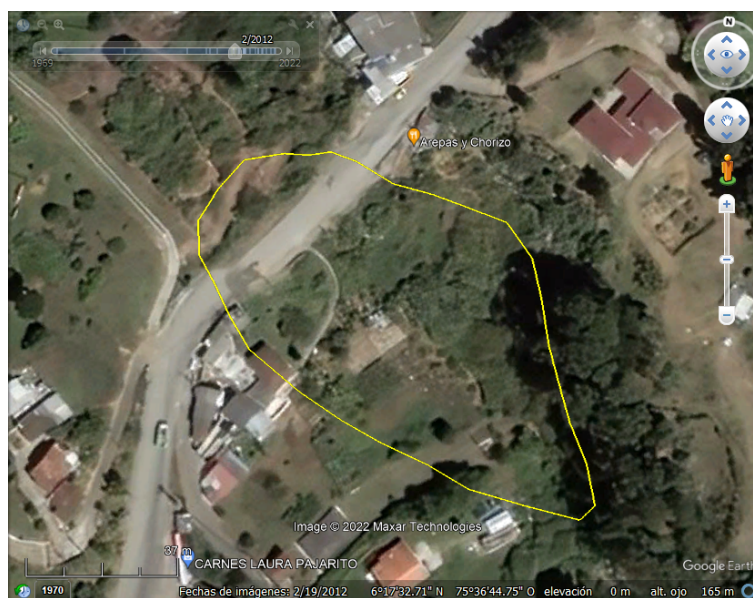
- Se analizaron imágenes satelitales y ortofotos disponibles en Google Earth, donde se observó desde 2008 deformaciones en el tramo, especialmente en flanco sur del deslizamiento. En imagen del 2012 se observa un estrangulamiento de la vía, el cual es reparado posteriormente. Durante los siguientes años se observan parches de pavimento asociados a reparaciones de la vía (Figura 2).

**Figura 2:** Deformaciones en la vía vehicular, registradas en 2012. Imagen tomada de Google Earth.

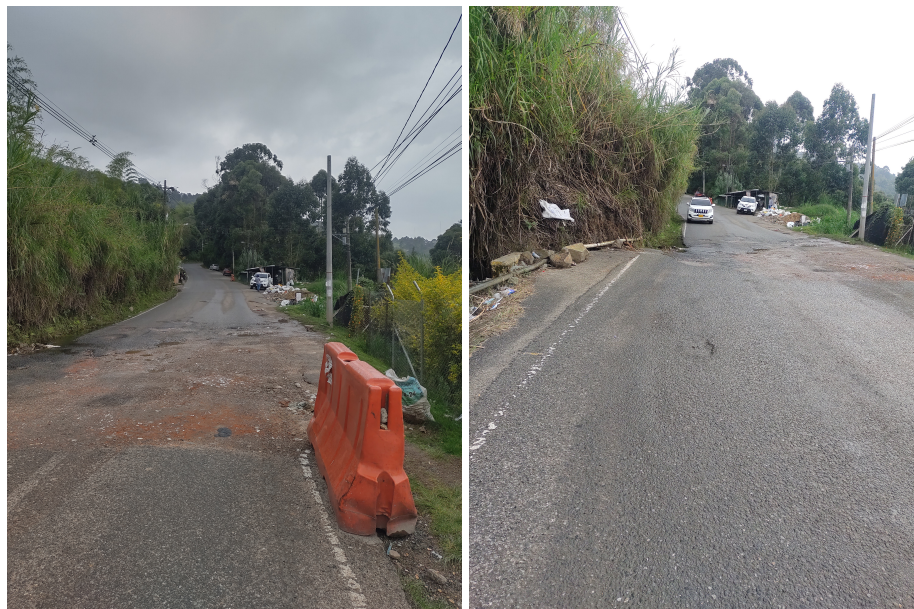
**Figura 5:** Deformaciones en el tramo de la vía vehicular monitoreado. Fotografía registrada el 20 de septiembre de 2022.

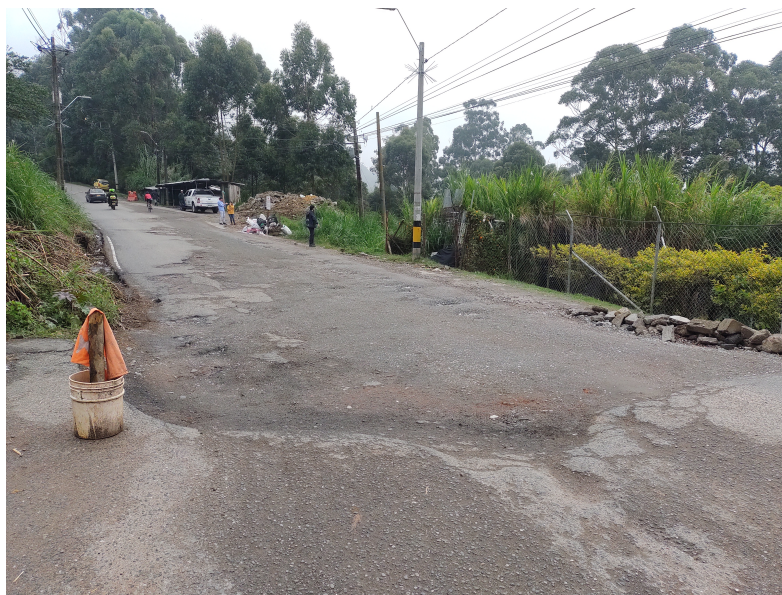
**Figura 6:** Deformaciones en la vía vehicular asociadas al deslizamiento monitoreado. Fotografía registrada el 17 de abril de 2023.

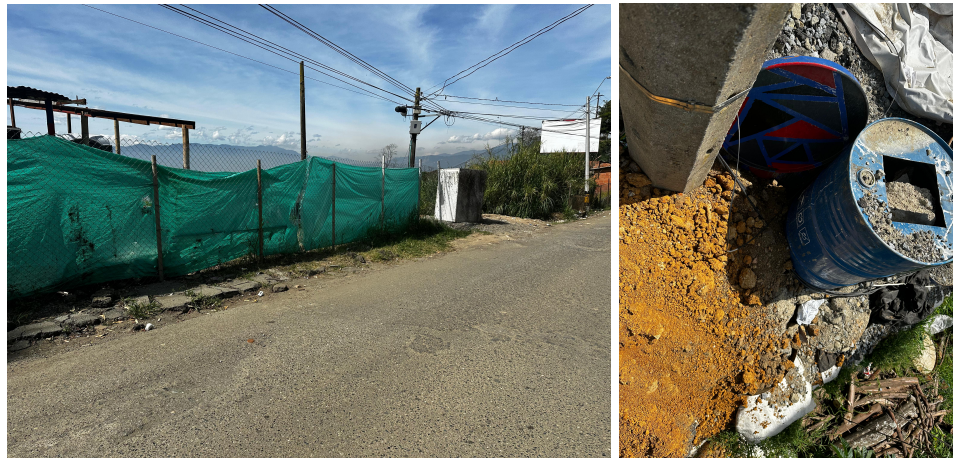
**Figura 7:** Fotografía registrada el 16 de julio de 2024. Se observa la construcción de malla eslabonada y se evidencian contenedores y material de escombros al rededor del poste donde están ubicados los sensores.

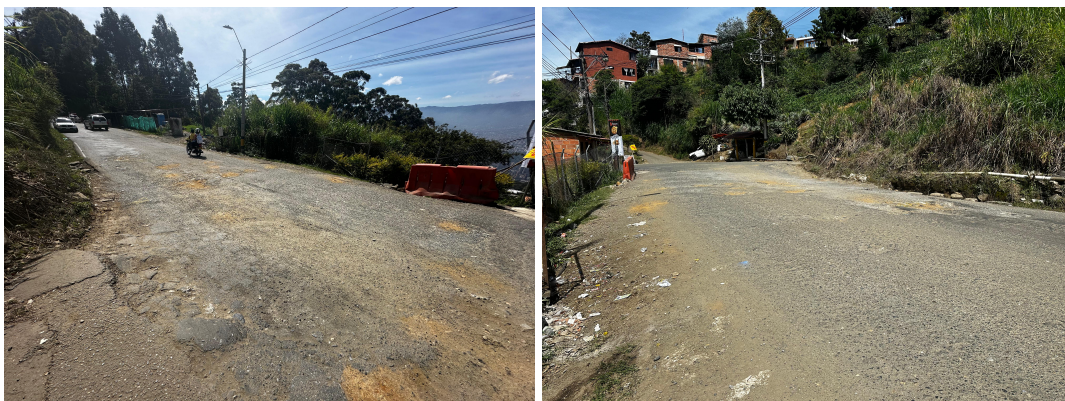
**Figura 8:** Irregularidad en el terreno en el tramo de la vía vehicular monitoreado. Fotografía registrada el 16 de julio de 2024.
