# Palmitas, Medellín

**Barrio/Vereda:** Corregimiento de Palmitas, Vereda Urquitá

**Dirección/ruta de acceso:** Vía Palmitas - San Jerónimo km 3.9, sector “Paso Malo”.

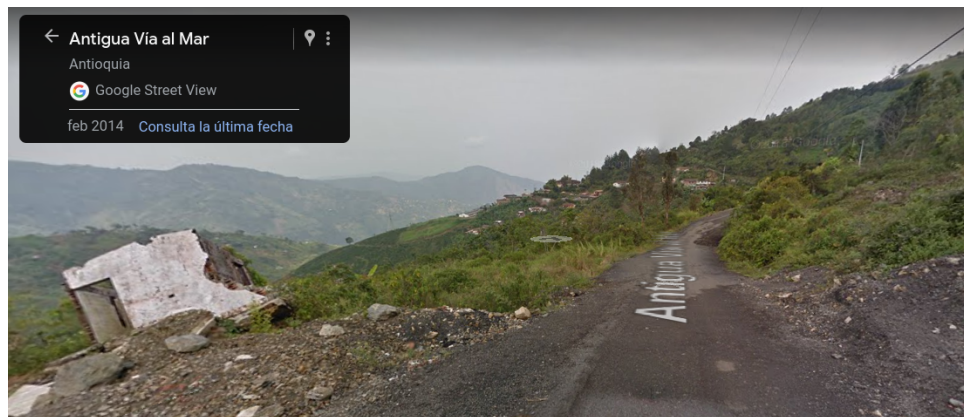
- **Vía vehicular.** La vía vehicular “Antigua vía al mar” que comunica al corregimiento de San Sebastián de Palmitas con el municipio de San Jerónimo, representa la principal vía de acceso a las veredas Urquítá y La Potrera. Se han registrado deformaciones graves en el tramo vial desde el año 2010. A través del registro histórico de la plataforma StreetView (Figura 2), se observan numerosas reparaciones a la calzada, la cual ha perdido en múltiples ocasiones su capa de pavimento. Es posible que la vía haya perdido o pierda totalmente su tránsito vehicular ante la evolución de los procesos morfodinámicos.

- **Edificaciones residenciales:** Antes del año 2013, se encontraba una edificación residencial, la cual colapsó totalmente, según se observa en fotografía de la plataforma StreetView de octubre de 2013 (Figura 2). No se encuentran otras edificaciones residenciales expuestas al proceso morfodinámico, o a eventos torrenciales de las quebradas La Arenera o La Chuscala aguas abajo del sitio monitoreado. Se encuentra una edificación residencial al sur del polígono de interés, la cual se encuentra afectada por un movimiento en masa en cota inferior a esta; sin embargo, no se contempla este proceso como asociado al movimiento en masa monitoreado.

**Figura 2:** Fotografía del estado de la vía vehicular en febrero de 2014. Figura tomada de Google Street View. Nótese al costado de la vía vehicular los restos de una edificación residencial.

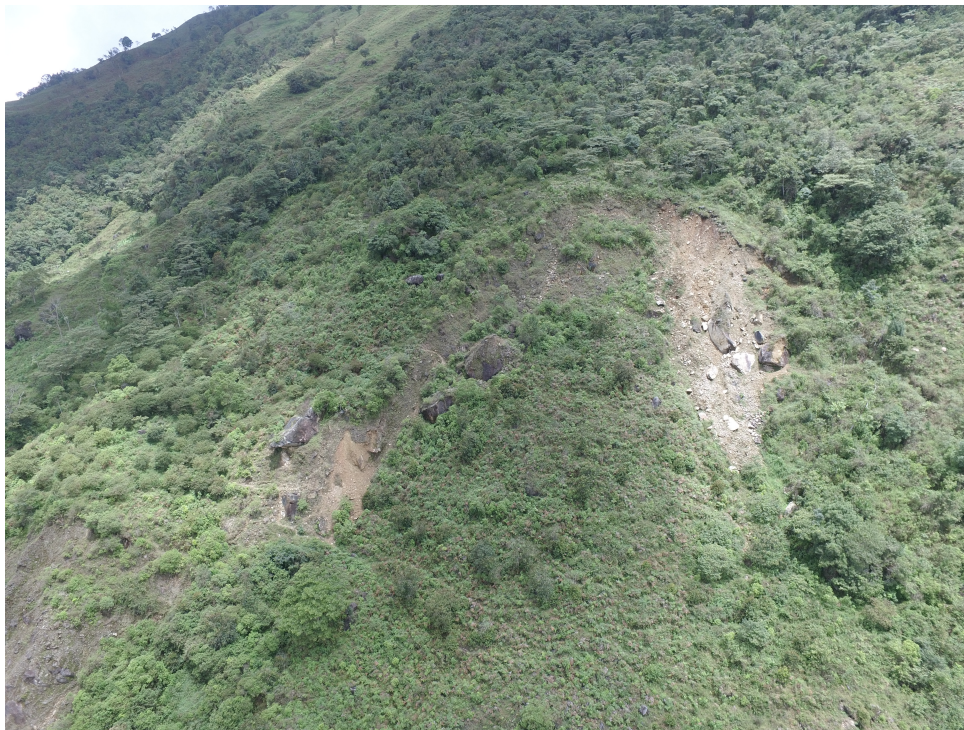
**Figura 3:** Fotografía panorámica de la corona del deslizamiento registrada en octubre de 2010. Se observan bloques de rocas de diámetro superior a un metro, las cuales podrían rodar ladera abajo.

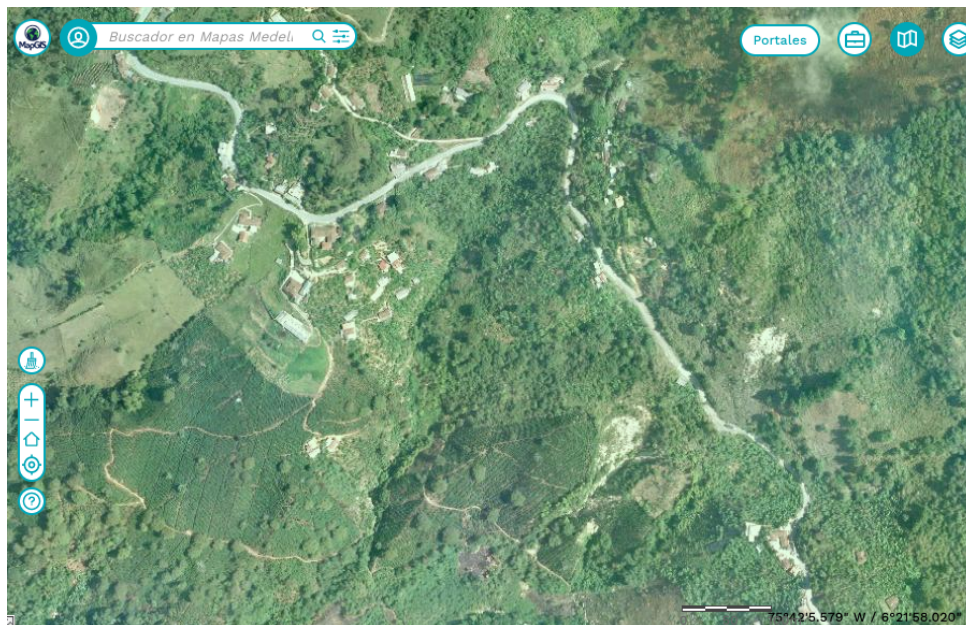
- En ortofoto del municipio de Medellín del año 2010 (Figura 4), se observa una leve deformación en el trayecto de la vía; sin embargo, no se observan grandes deformaciones o evidencias de procesos morfodinámicos. A través de ortofoto de la plataforma Google Earth de febrero de 2012 (Figura 5), se observa el cambio drástico del trayecto de la vía vehicular asociada a movimientos en masa; en la cual se identifica el escarpe principal y múltiples flujos de lodos y deslizamientos superficiales en la parte baja del deslizamiento. Las deformaciones de la vía vehicular y del terreno se muestran en mayor detalle en la fotografía de la plataforma StreetView (Figura 2).

**Figura 4:** Ortofoto del sitio de interés registrada en 2010. Figura tomada de [www.medellin.gov.co](http://www.medellin.gov.co).

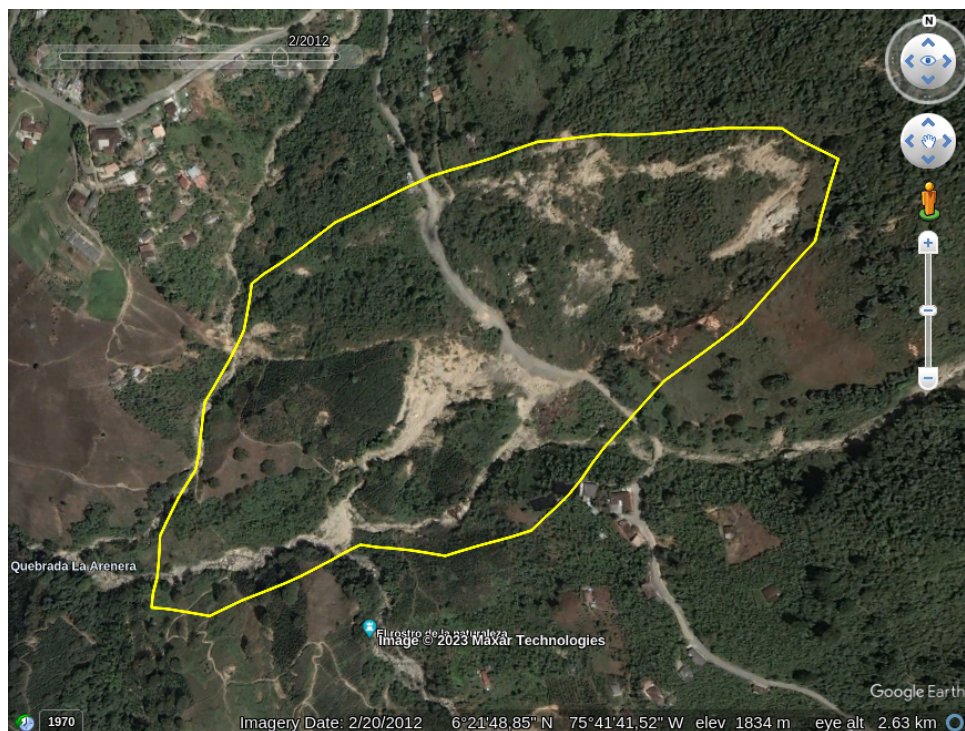
**Figura 5:** Ortofoto del sitio de interés registrada en febrero de 2012. Nótese el cambio en la trayectoria de la vía vehicular en comparación con la Figura 4. Figura tomada de Google Earth.

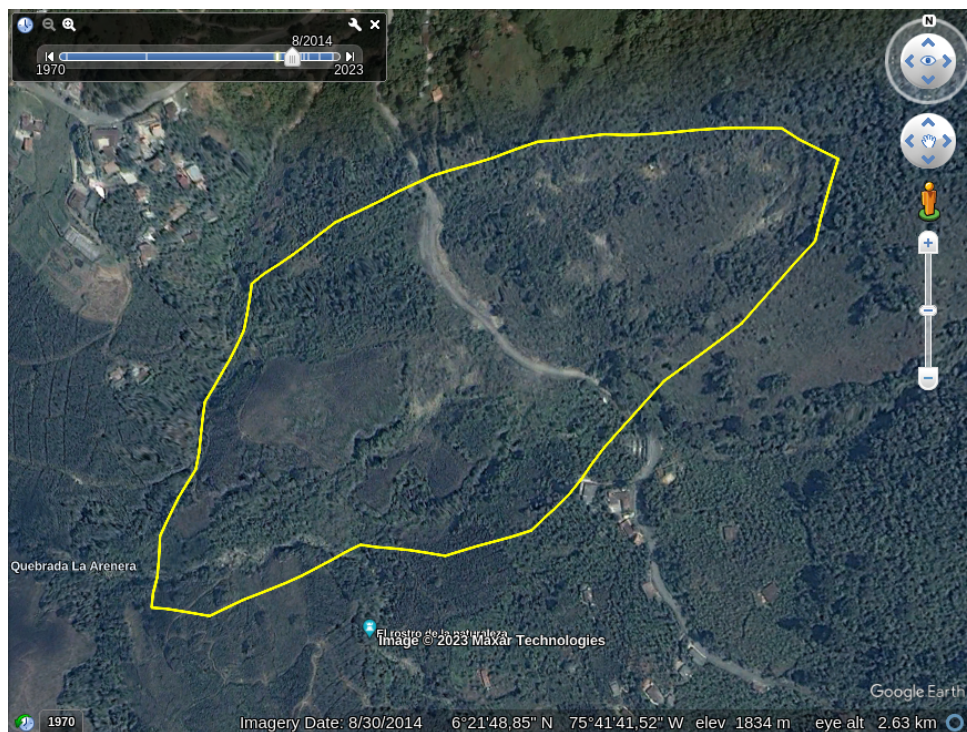
- En ortofotos de junio del 2014 y enero de 2016, se observa la recuperación de la cobertura vegetal.

**Figura 6:** Ortofoto del sitio de interés, fotografía registrada en agosto de 2014, nótese la recuperación de la cobertura vegetal. Figura tomada de Google Earth.

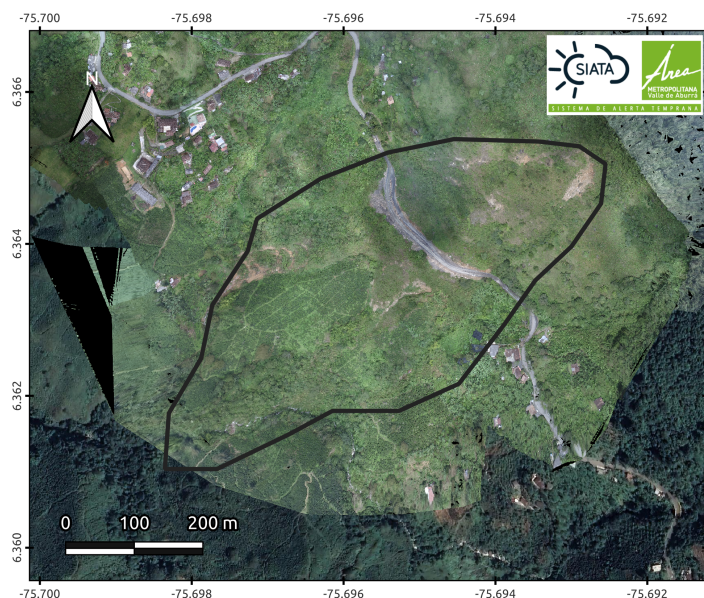
- En octubre de 2017, SIATA inicia el monitoreo del movimiento en masa mediante sobrevuelos con drones. Se evidencia deformaciones en la vía vehicular, donde se construye una calzada alterna, se observan grietas en el terreno y un deslizamiento en la parte occidental del movimiento en masa (Figura 7).
- En noviembre de 2022, aparentemente se reactivó el deslizamiento, pues se evidenciaron deformaciones en la corona. También se registraron flujos de lodos y movimientos en masa superficiales en el cuerpo del deslizamiento (Figura 9).

**Figura 7:** Ortofoto del sitio de interés registrada el 3 de octubre de 2017. Figura tomada de Google Earth superpuesta con el mosaico.

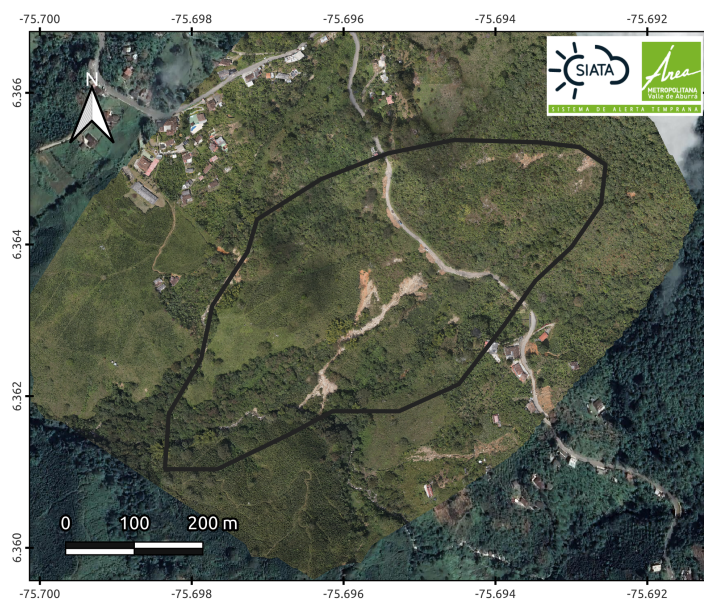
**Figura 8:** Sobrevuelo de monitoreo realizado al sitio de interés el 20 de enero de 2023. Nótese la pérdida de vegetación asociada a flujos de lodos en la parte baja del deslizamiento; además, se observan deformaciones del terreno en la corona del deslizamiento, debido a una etapa de reactivación.

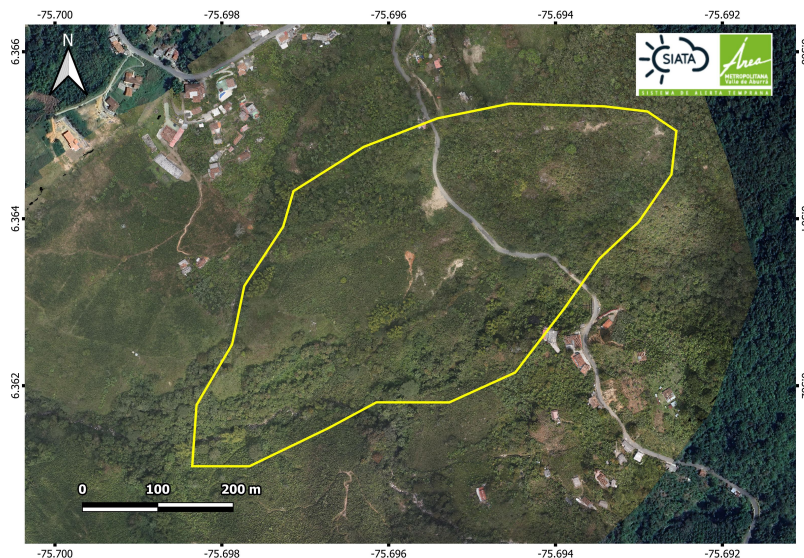
**Figura 9:** Sobrevuelo de monitoreo realizado al sitio de interés el 11 de enero de 2024. Nótese el aumento de la cobertura vegetal tanto en la parte baja como en la parte alta del deslizamiento. El flujo de lodos de la parte baja se ha mantenido activo y ha presentado leves variaciones en su cobertura en el escarpe principal.

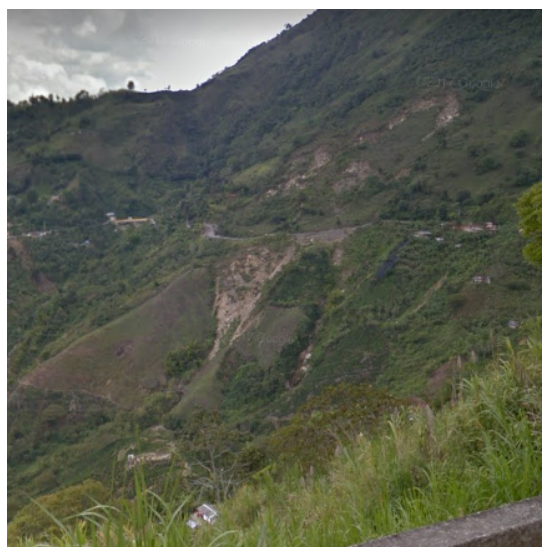
**Figura 10:** Fotografía de la ladera monitoreada. Figura tomada de Google StreetView, registrada en octubre de 2013.

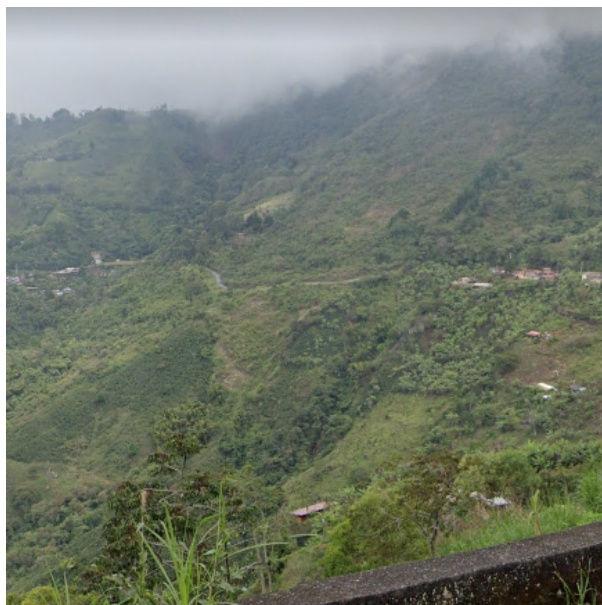
**Figura 11:** Fotografía de la ladera monitoreada. Figura tomada de Google StreetView, registrada en febrero de 2022.

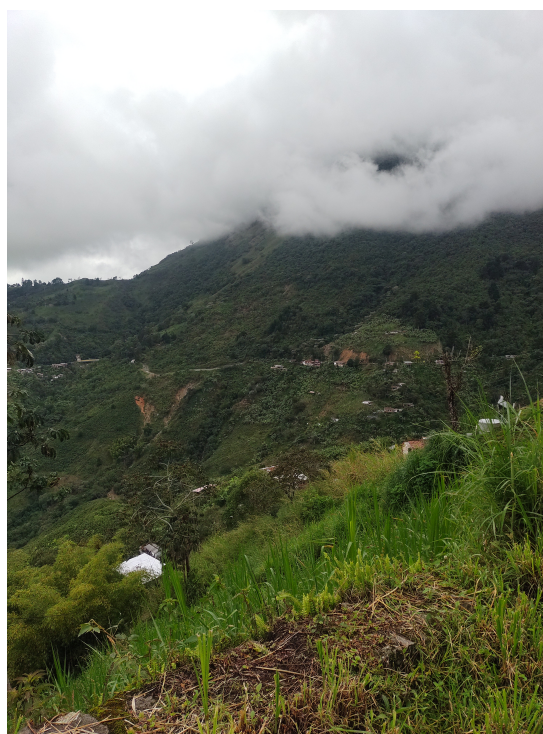
**Figura 12:** Fotografía de la ladera monitoreada, registrada en abril de 2023.

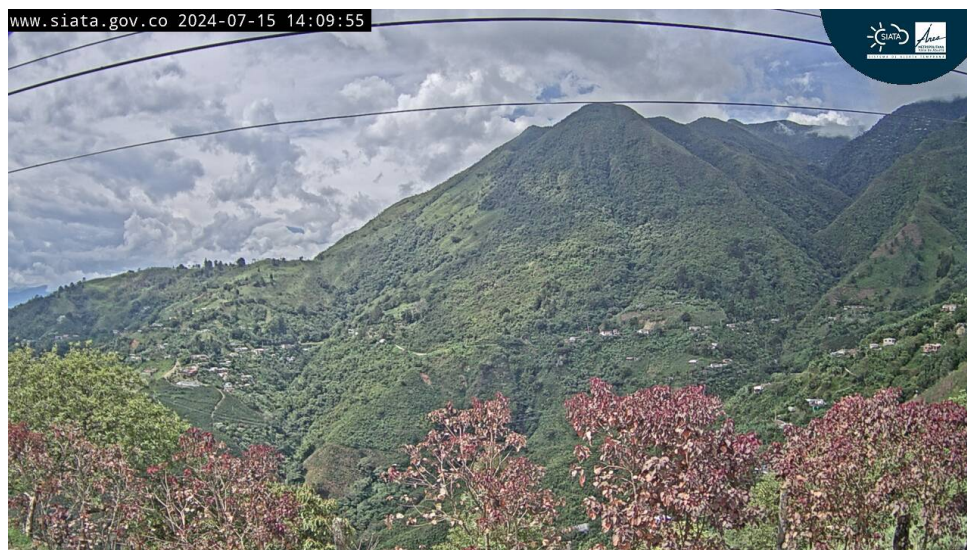
Mediante la cámara no se tiene la capacidad suficiente para realizar un adecuado monitoreo, pues no se tiene una visual que permita evaluar la evolución del proceso morfodinámico; sin embargo, se observan cambios en la vegetación asociados a la ocurrencia de eventos rápidos de flujos de lodos ocurridos en noviembre de 2023.

**Figura 13:** Fotografía de la ladera monitoreada, registrada el 15 de julio de 2024 por la cámara con código 100199.
