# Pueblo Viejo, La Estrella

**Barrio/Vereda:** Pueblo Viejo, sector La Colchonería.

## Descripción del sitio

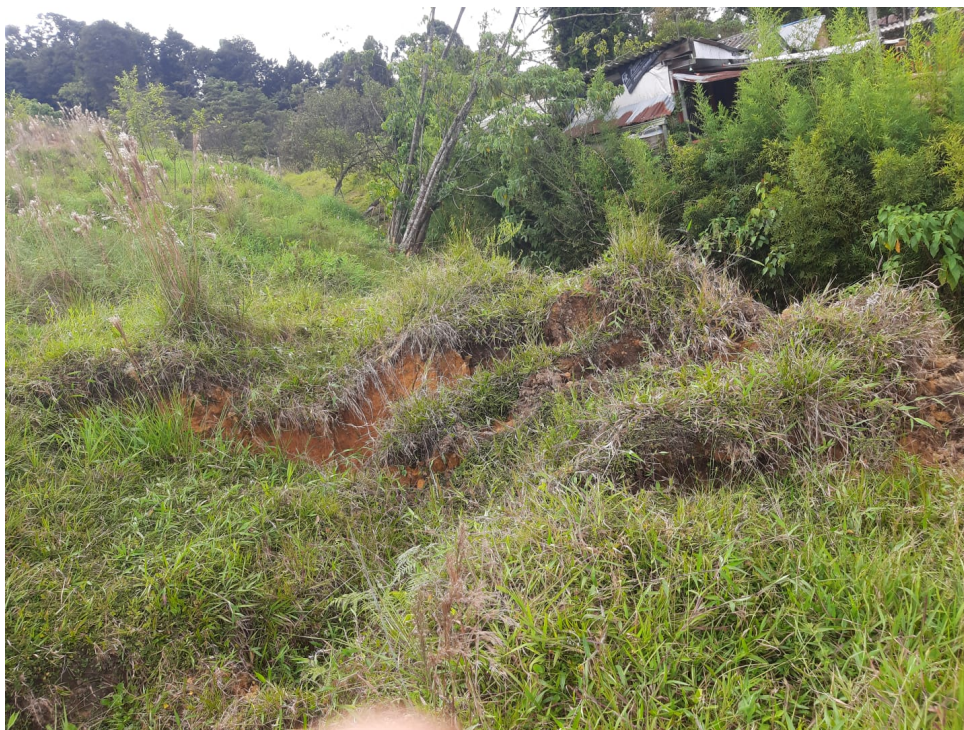
Durante la visita realizada el 18 de julio del 2023 se observaron avances en el deslizamientos, los cuales se evidencian por grietas de tracción, afectaciones en la vía de acceso, en estructuras y escarpes en la parte baja del deslizamiento.

**Figura 2:** Grietas de tracción.

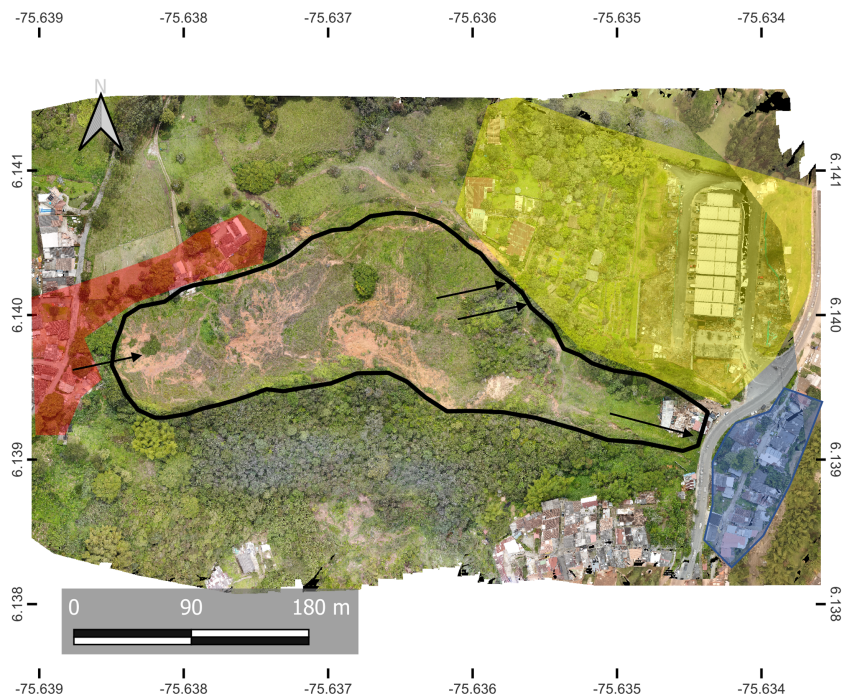
**Figura 3:** Elementos expuestos del escenario de riesgo por movimientos en masa en el sector Pueblo Viejo. Las flechas negras indican las trayectorias esperadas de los movimientos en masa y el avance de la corona del deslizamiento. El polígono amarillo corresponde a una zona con edificaciones productivas y agrícolas. Los polígonos rojo y azul corresponden a edificaciones residenciales.

- **Edificaciones residenciales y productivas:** Dos asentamientos humanos se encuentran expuestos al deslizamiento (Figura 3). El asentamiento ubicado en la parte baja del deslizamiento se encuentra cruzando la vía La Estrella-Caldas (polígono azul), este asentamiento se compone de edificaciones residenciales y comerciales de hasta tres niveles, construidos en mampostería simple o confinada, estas edificaciones podrían resultar afectadas ante un evento de flujos de lodos asociado al deslizamiento. En la parte alta del deslizamiento, sobre la corona, se encuentra el barrio Pueblo Viejo, en donde las edificaciones cercanas a la corona tienen mayor grado de exposición; sin embargo, el avance de la corona es lento y podría no resultar en afectaciones al barrio, pero sí, afectar a una edificación residencial ubicada al costado este de la vía Carrera 55, debido a su cercanía a la corona del deslizamiento.

En el polígono rojo también se encuentran ubicadas dos edificaciones residenciales en el flanco norte del deslizamiento, estas se encuentran cerca del escarpe del flanco y podrían resultar afectadas ante la pérdida de suelo de soporte y/o la expansión lateral del deslizamiento. En la parte media y baja del flanco norte del deslizamiento se encuentran edificaciones productivas (agrícolas e industriales), las cuales podrían resultar afectadas ante una posible trayectoria del deslizamiento hacia el noreste, además, de la caída de bloques de rocas rodadas y/o flujos de lodos o escombros, como se ha observado en los sobrevuelos de drones (ver Figura 4).

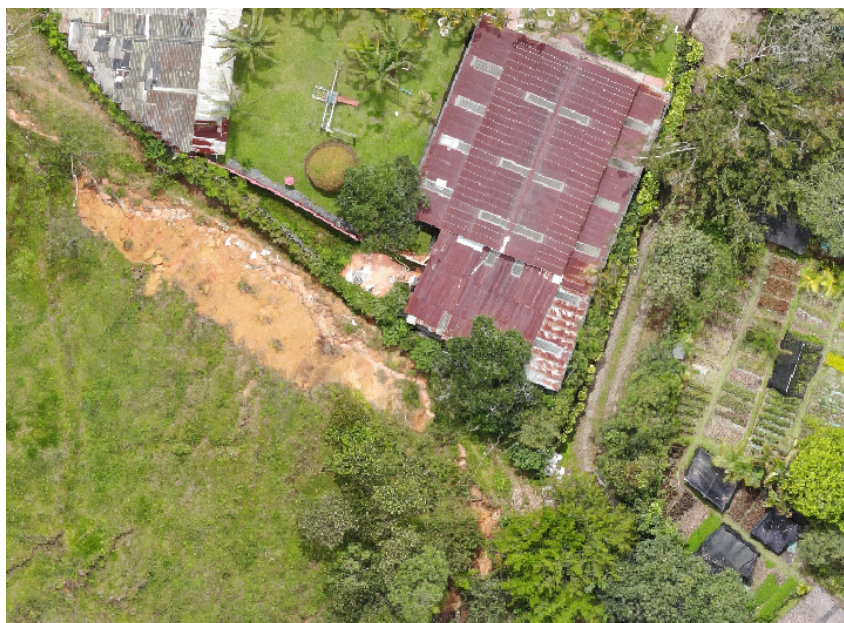
**Figura 4:** Acumulación de sedimentos con diámetros superiores a los 40 cm cerca de las edificaciones productivas. En esta zona se ha desarrollado un canal asociado a la escorrentía y/o afloramientos de agua en la ladera.

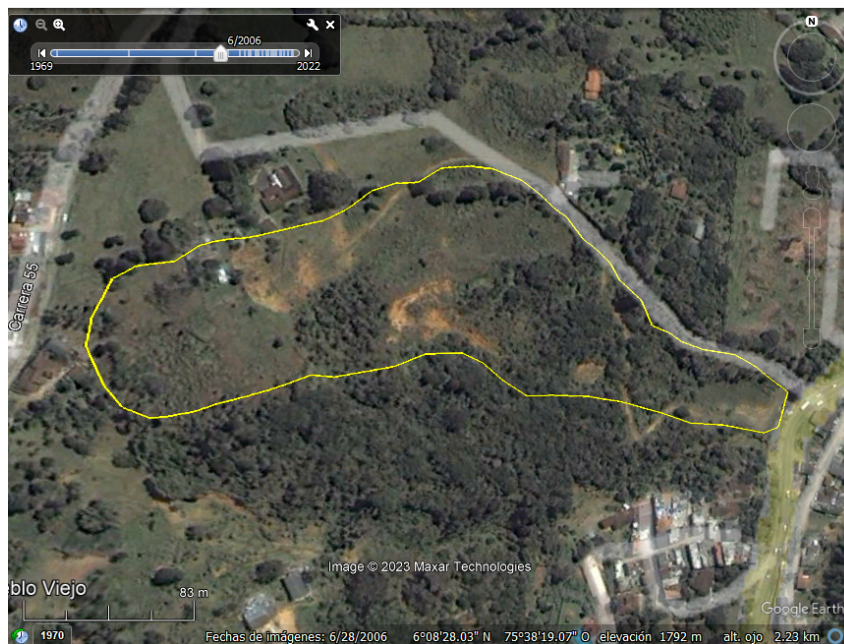
en la parte media del deslizamiento, asociados probablemente a deslizamientos superficiales, en ese momento la ladera se encontraba con cobertura vegetal arbustiva. En imagen de junio de 2006 se observa la evolución de los deslizamientos en la parte media y alta de la ladera (Figura 5). En imagen de diciembre de 2010, se observa la evolución de los deslizamientos, los cuales inicialmente parecían aislados, y en esa imagen se observa el desarrollo de un escarpe común de los deslizamientos.

**Figura 5:** Imagen aérea del deslizamiento Pueblo Viejo registrada en enero de 2006. En la imagen se observa dos deslizamientos en la parte alta y media del deslizamiento. Fuente: Google Earth.

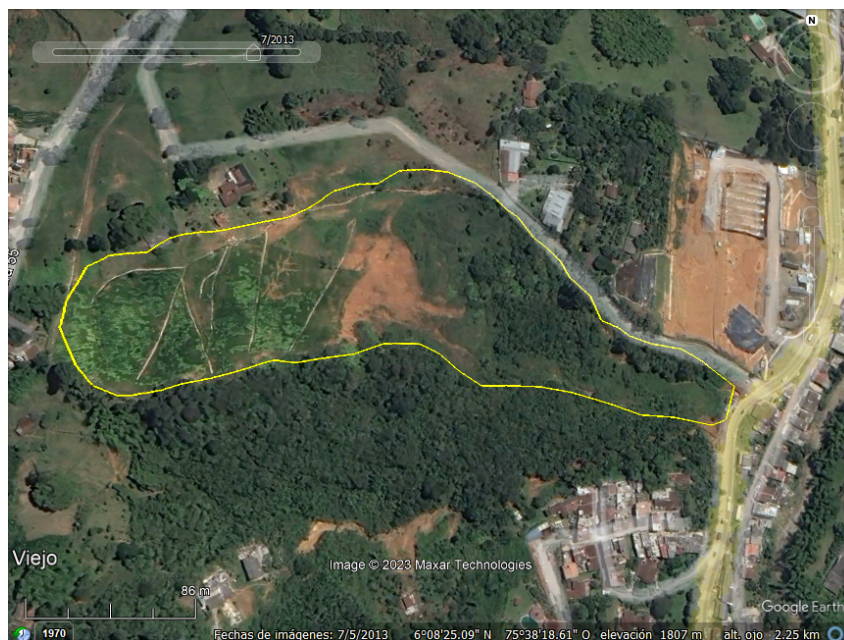
- En imagen de febrero de 2012, se observan obras de estabilización en la ladera (drenajes y banqueos). Según informe técnico del AMVA, emitido en noviembre de 2017, en el año 2012 se materializó el movimiento en masa, para lo cual la administración local entre el 2012 y 2013, realizó “obras de captación y control de las aguas lluvias y de escorrentía superficial, de acuerdo a los resultados arrojados por un estudio realizado, consistentes en una serie de cunetas impermeabilizadas para canalizar las aguas lluvias y algunos afloramientos de agua en la ladera”. En imagen de julio de 2013 (Figura 6) se observa la obra de mitigación en la ladera.

**Figura 6:** Imagen aérea del deslizamiento Pueblo Viejo registrada en julio de 2013. Obras de drenaje y revegetación del cuerpo del deslizamiento. Fuente: Google Earth.

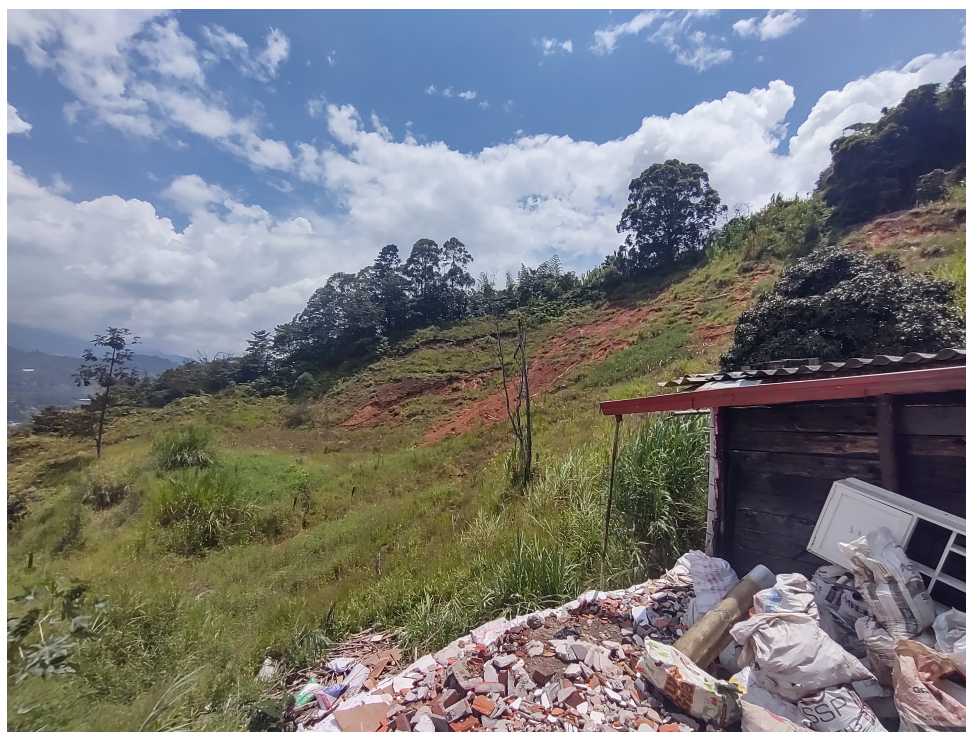
**Figura 14:** Escarpes principal o corona del deslizamiento, fotografía tomada desde el flanco norte del deslizamiento el día 14 de septiembre de 2022.

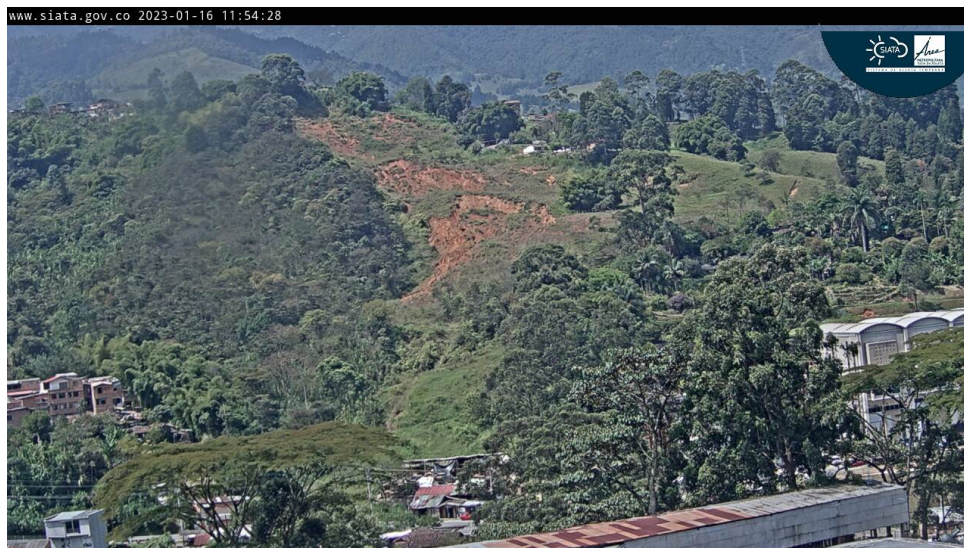
**Figura 15:** Fotografías de la cámara de monitoreo instalada en el sitio. Fotografía registrada el 16 de enero de 2023. Nótese la evolución de los procesos morfodinámicos en la ladera, aumento en el salto de los escarpes de deslizamiento, flujos de lodos en la parte baja del deslizamiento, degradación del suelo por pérdida de cobertura vegetal y procesos de erosión activos.

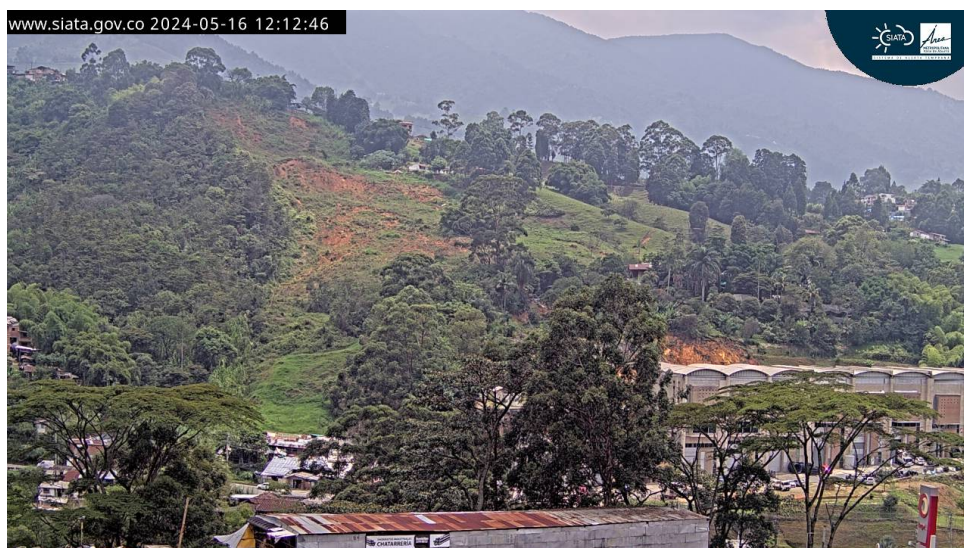
**Figura 16:** Fotografías de la cámara de monitoreo instalada en el sitio. Fotografía registrada el 16 de mayo del 2024. Se observa desprendimiento de material en la parte trasera de la edificación en la zona oriental del movimiento en masa.

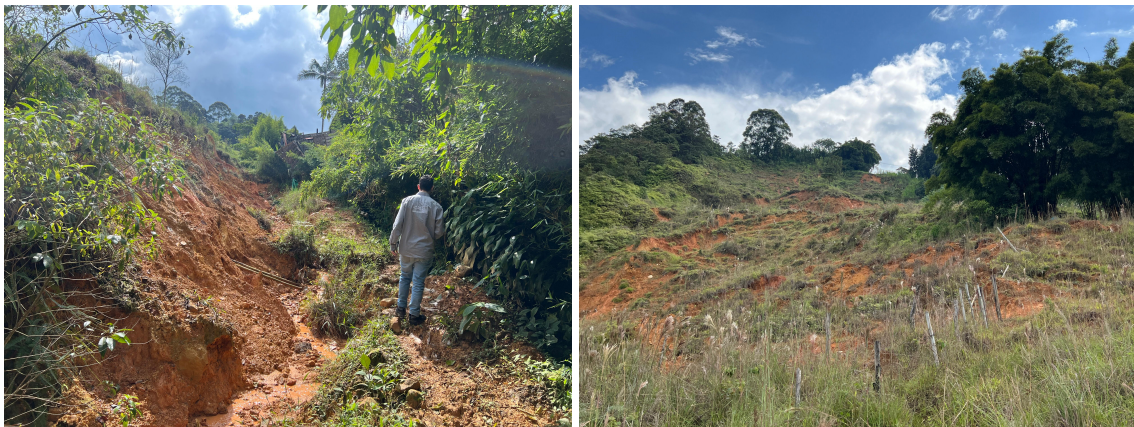
**Figura 17:** Fotografía izquierda tomada desde el sector oriental del movimiento en masa en la zona de depósito. La dinámica natural de la quebrada, en el pie del movimiento en masa, arrastra el material de manera controlada. Fotografía derecha tomada desde la zona media del movimiento en masa. Se evidencia un terreno irregular con múltiples grietas de tracción y terrazas asociadas a los escarpes secundarios del movimiento en masa. Ambas fotografías fueron tomadas el 26 de junio de 2024.
