## Salinas, Caldas

## Descripción del sitio

### Características del movimiento en masa:

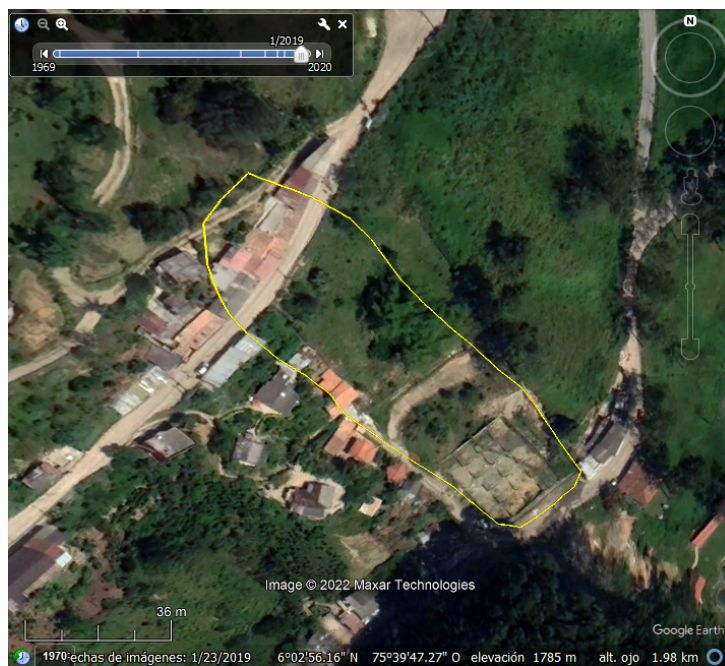
Las posibles causas del deslizamiento fueron los procesos de construcción de la edificación mencionada, la cual inició en el año 2015 e implicó excavaciones de tierras en la parte media y baja de la sección del deslizamiento (ver Figura 2). Otra causa posible fue la ocupación residencial de la ladera y la filtración de flujos superficiales al terreno, sumado a la presencia de un lleno antrópico que servía de cimientos a la vía férrea, la cual no tenía funcionamiento. No se conocen obras de estabilización en la ladera, además, existe un llenó antrópico con el cual se recuperó la movilidad de la vía vehicular. Es posible que se presenten nuevos eventos de movimiento en masa asociados a la evolución del deslizamiento o a un deslizamiento cerca del flanco oriental del deslizamiento monitoreado, donde se observan flujos de aguas residuales sobre un escarpe principal (ver Figura 3).

**Figura 2:** Imagen satelital obtenida de la plataforma Google Earth registrada en enero de 2019.

- En imagen de enero de 2019 (Figura 2), se observa un deslizamiento en la parte oriental de la construcción. Actualmente, este deslizamiento presenta un escarpe con salto de 3 m aproximadamente, sobre el cual se encuentran flujos de aguas residuales. Según técnicos de la Alcaldía de Caldas y el AMVA, este deslizamiento afectó la construcción de la edificación, la cual posteriormente fue abandonada.

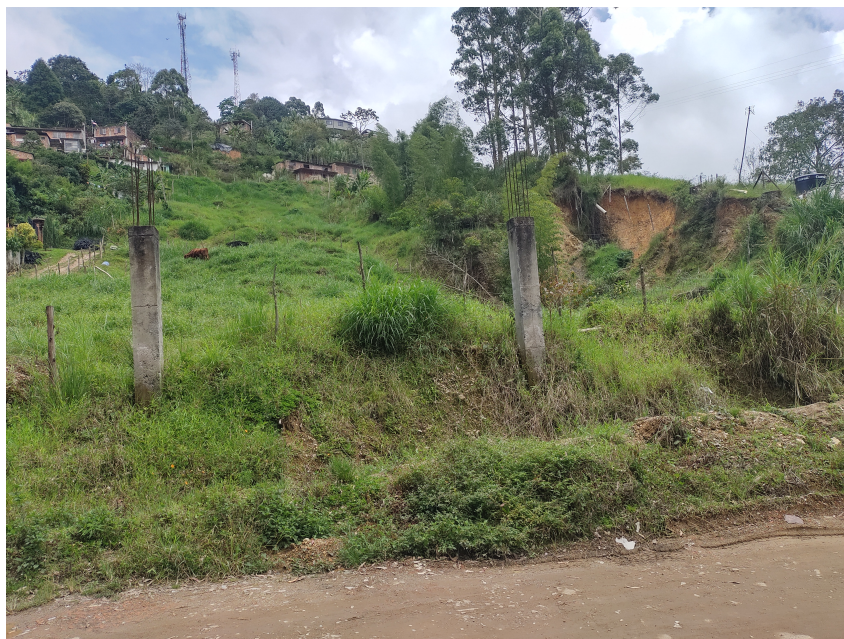
**Figura 3:** Deslizamiento Salinas en el mes de septiembre de 2022. El escarpe de deslizamiento ubicado a la derecha de la imagen no corresponde al evento de junio de 2019; sin embargo, se considera un posible escenario de riesgo debido a sus características y a la presencia de flujos de aguas residuales.

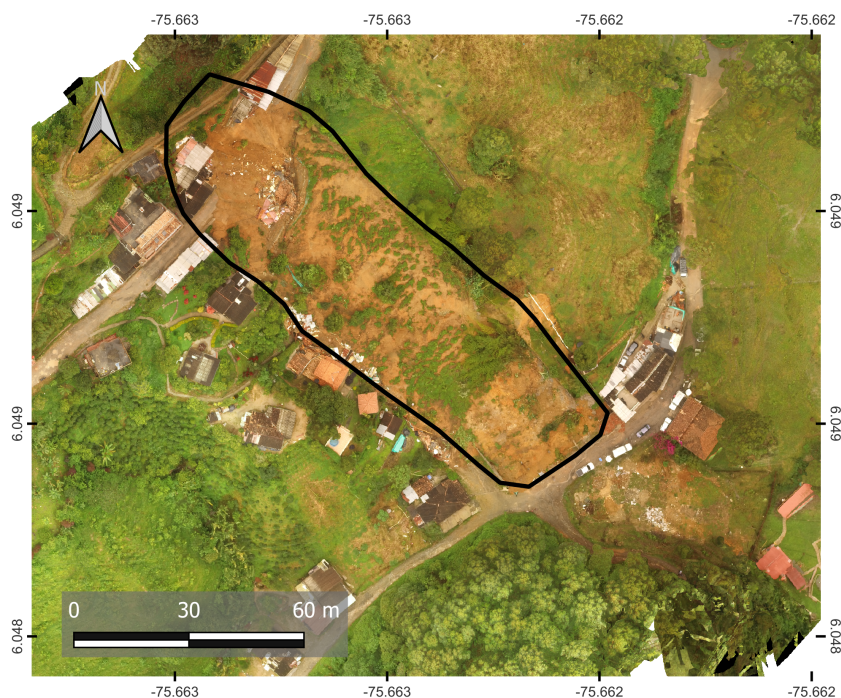
**Figura 4:** Ortomosaico de sobrevuelo realizado en junio 13 de 2019 sobre el deslizamiento Salinas, poco después de presentarse la emergencia. Se observan escarpes secundarios y terrazas en el cuerpo del movimiento en masa.

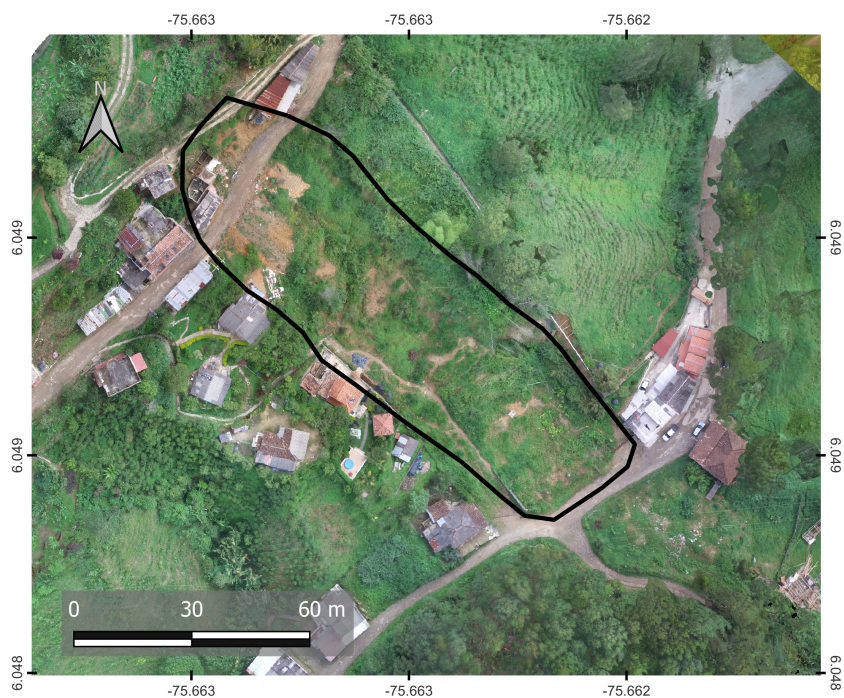
**Figura 5:** Ortomosaico de sobrevuelo de monitoreo realizado en junio 2 de 2020 sobre el deslizamiento Salinas. Nótese la vía vehicular recuperada mediante depósito de lleno antrópico.

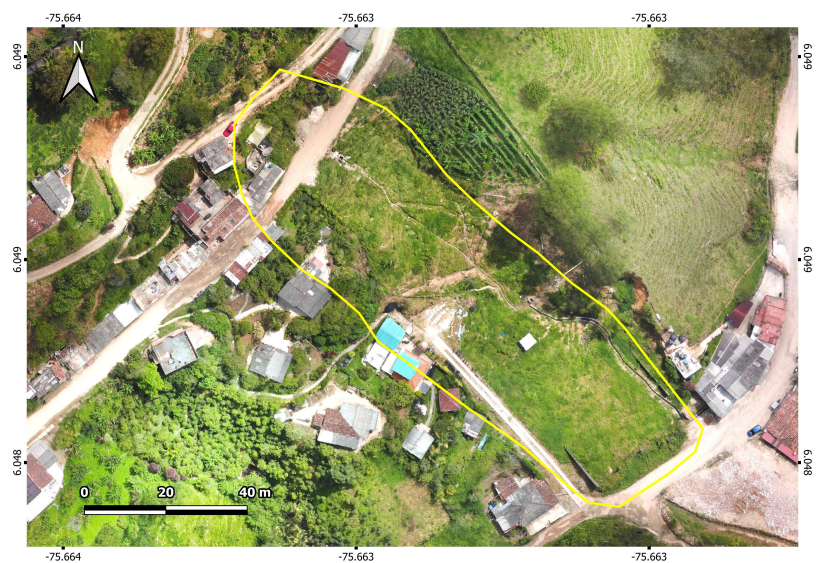
**Figura 6:** Ortomosaico de sobrevuelo de monitoreo realizado el 16 de junio de 2023 sobre el deslizamiento Salinas. se observa la recuperación de cobertura vegetal y la implementación de canales hidráulicos para redirigir el agua de escorrentía sobre el flanco oriental en la zona baja del deslizamiento y sobre la zona alta en el sector norte.

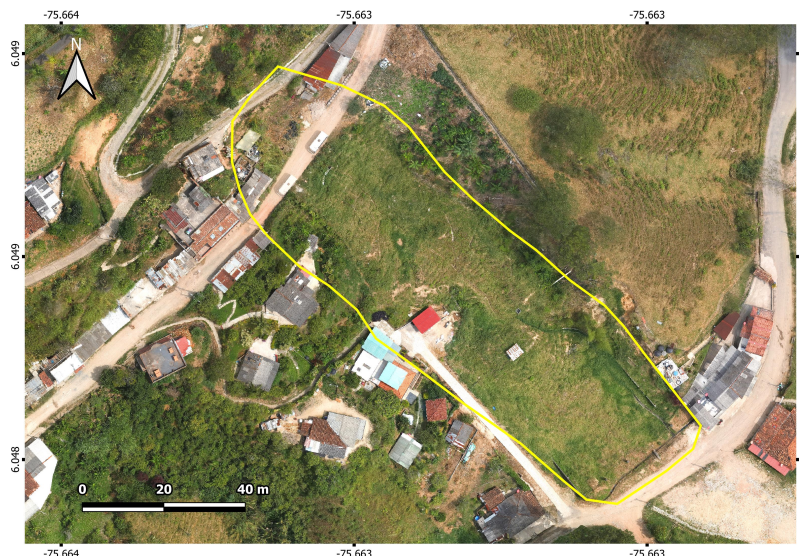
**Figura 7:** Ortomosaico de sobrevuelo de monitoreo realizado el 13 de marzo de 2024 sobre el deslizamiento Salinas. No se evidencian nuevos agrietamientos sobre la vía. Se observa colmatación por falta de mantenimiento en los canales hidráulicos y la construcción de una estructura en el costado suroccidental del deslizamiento.

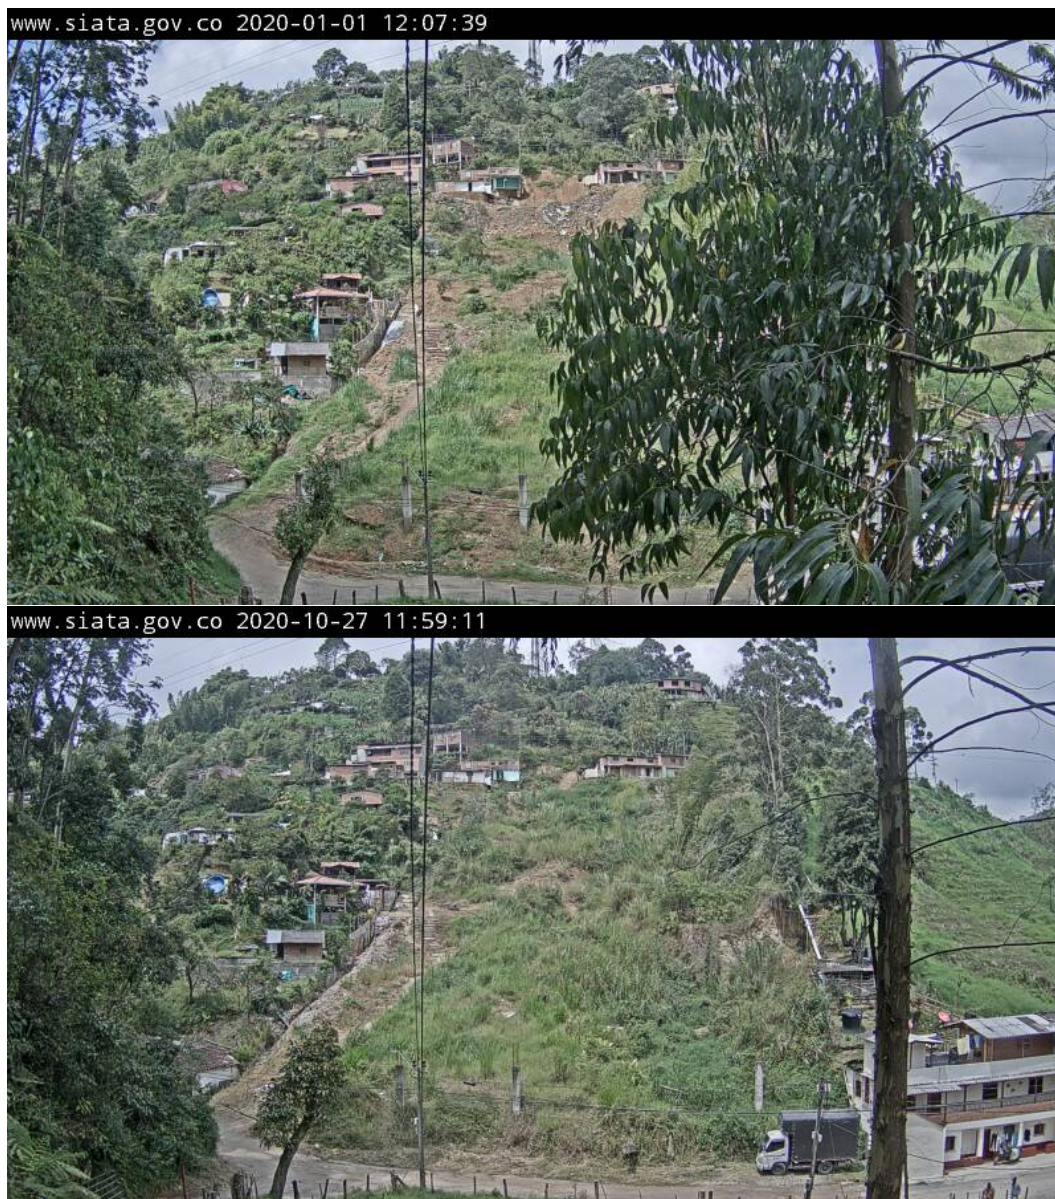
**Figura 8:** Fotografías de la cámara de monitoreo del deslizamiento. Fotografía superior registrada en enero de 2020 y la fotografía inferior registrada en octubre de 2020. En la imagen superior se observa el depósito de material de lleno, con el fin de recuperar la vía vehicular. En la imagen inferior se observa la recuperación de la cobertura vegetal en el cuerpo del deslizamiento.

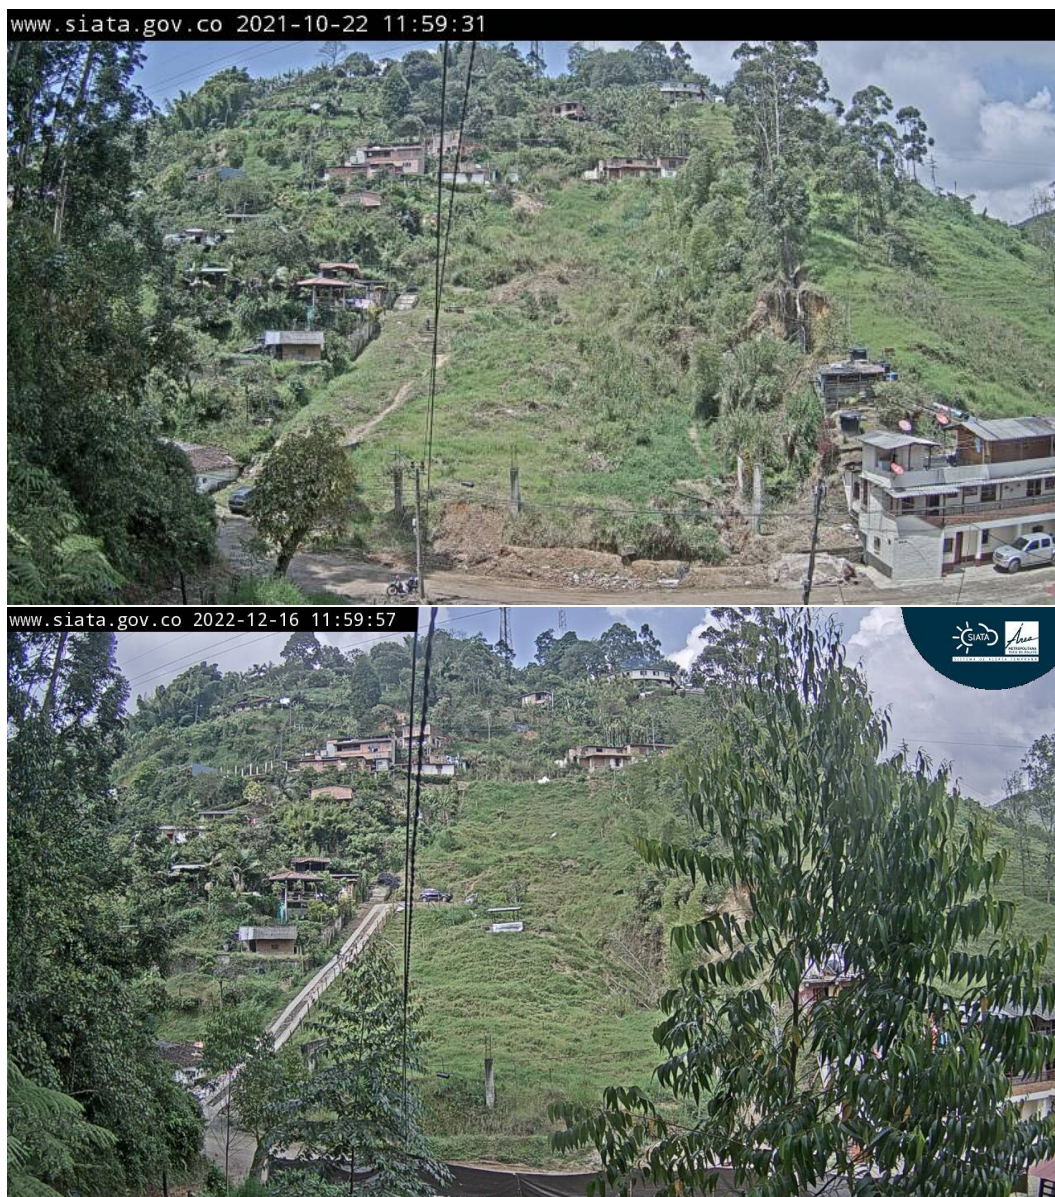
**Figura 9:** Fotografías de la cámara de monitoreo del deslizamiento. Fotografía superior registrada en octubre de 2021 y la fotografía inferior registrada en diciembre de 2022. No se observan deformaciones del relieve en la ladera; sin embargo, se observa caídas de árboles en la parte media de la ladera.

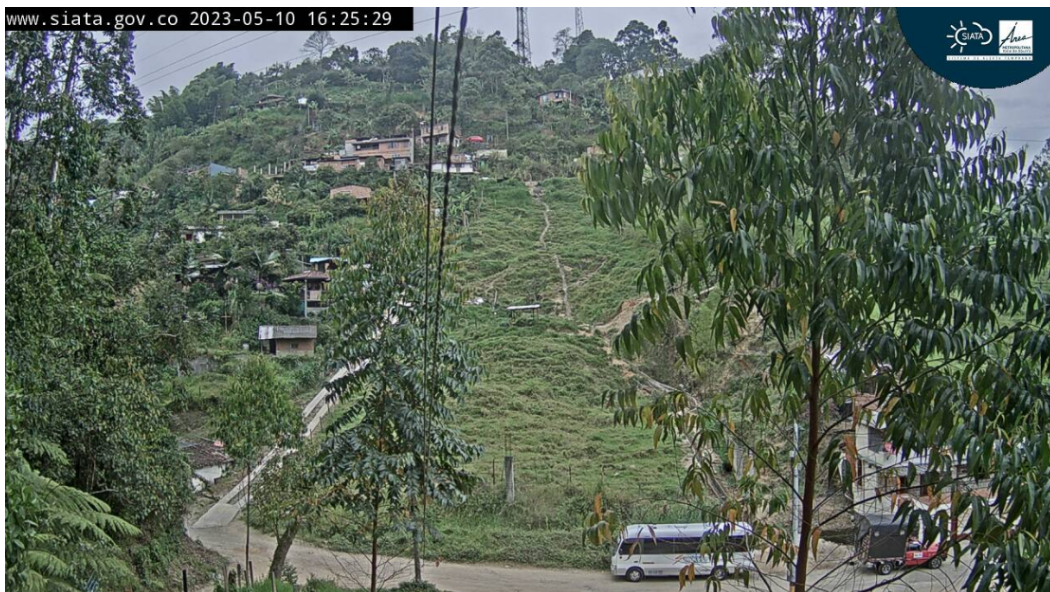
**Figura 10:** Fotografía de la cámara de monitoreo registrada el 10 de mayo de 2023. Se realizó una intervención al cuerpo del deslizamiento la última semana de abril; aparentemente, excavaciones asociadas a obras de drenaje.

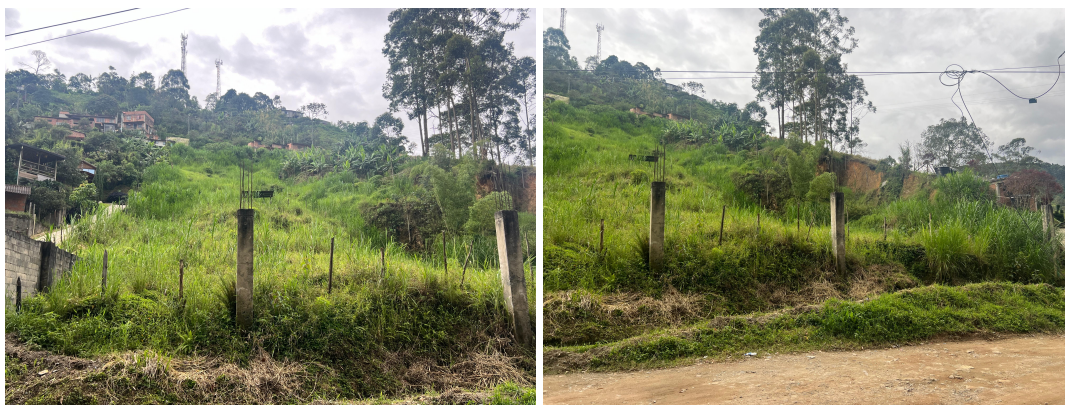
**Figura 11:** Fotografías registradas el 18 de junio de 2024. Se observa recuperación de la cobertura vegetal de pastos bajos. En la fotografía de la derecha se observa proceso erosivo formado un carcavamiento en uno de los flancos del deslizamiento.

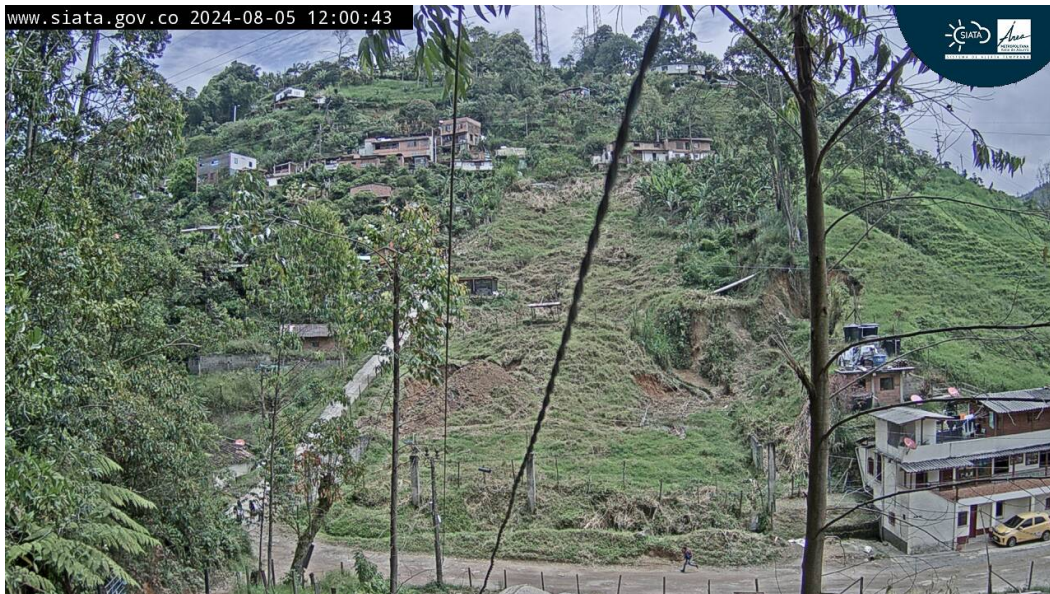
**Figura 12:** Fotografía de la cámara de monitoreo registrada el 8 de agosto de 2024. Se evidencia una intervención antrópica(movimiento de tierra) en la parte baja del deslizamiento en la zona de depósito.
