# San José, San Antonio de Prado, Medellín

## Descripción del sitio

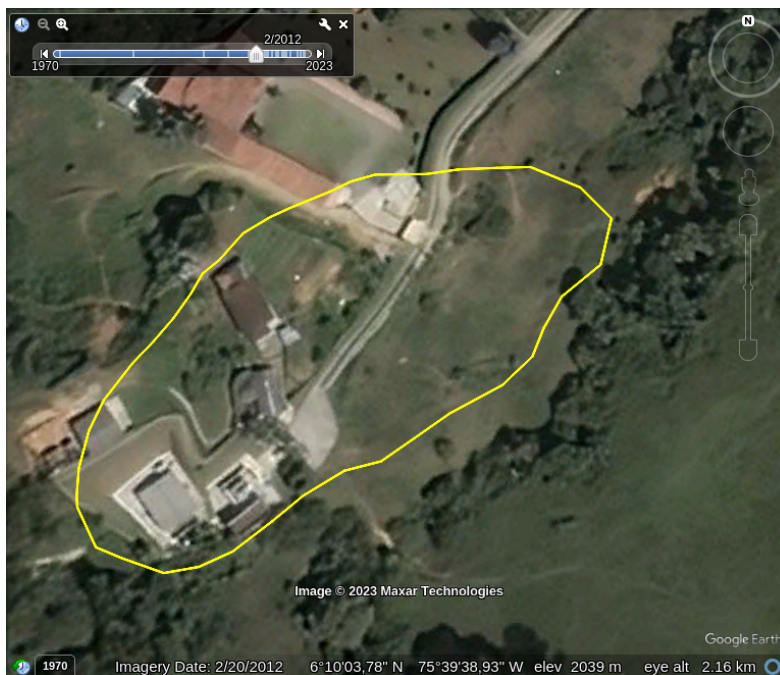
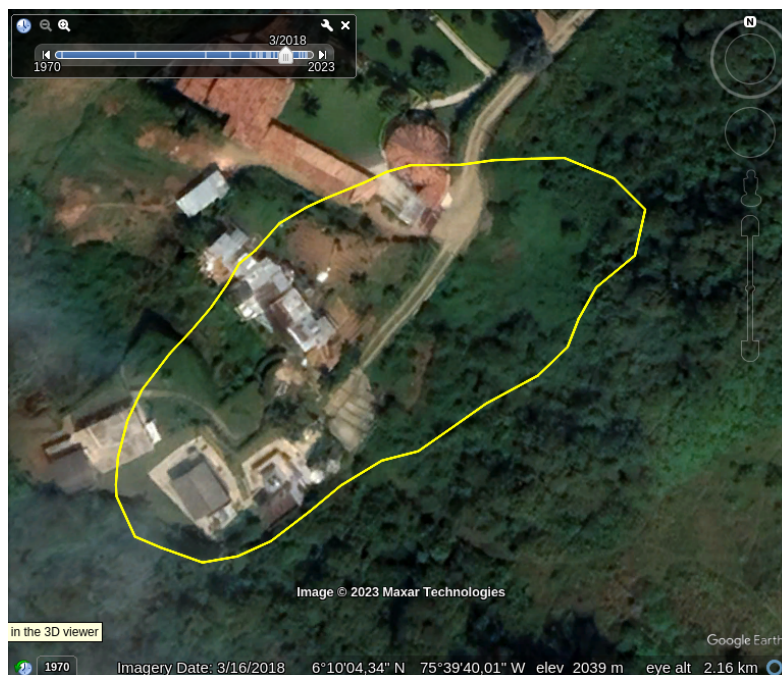
- Mediante imágenes satelitales registradas en marzo de 2018, se observó deformaciones en las losas de la rampa de acceso a la planta de acueducto veredal, en enero de 2019 se observaron deformaciones en los rieles de la vía vehicular, en enero de 2020 se observaron desprendimientos de suelo del talud norte de la planta de acueducto veredal (Figuras 2 y 3).

**Figura 2:** Imagen satelital de la planta de acueducto San Jose registrada en febrero de 2012. Figura tomada de Google Earth.

**Figura 3:** Imagen satelital de la planta de acueducto San Jose registrada en marzo de 2018. Figura tomada de Google Earth.

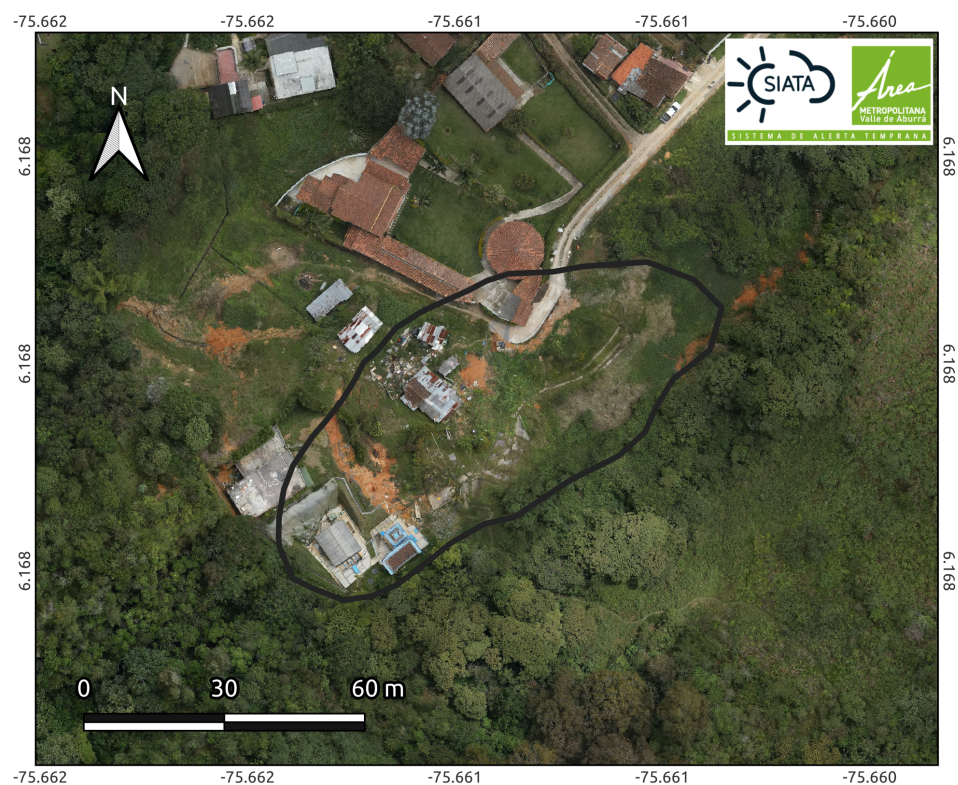
**Figura 6:** Sobrevuelo de monitoreo realizado al deslizamiento San José en abril de 2023. Nótese la deformación total de los rieles de la vía vehicular.

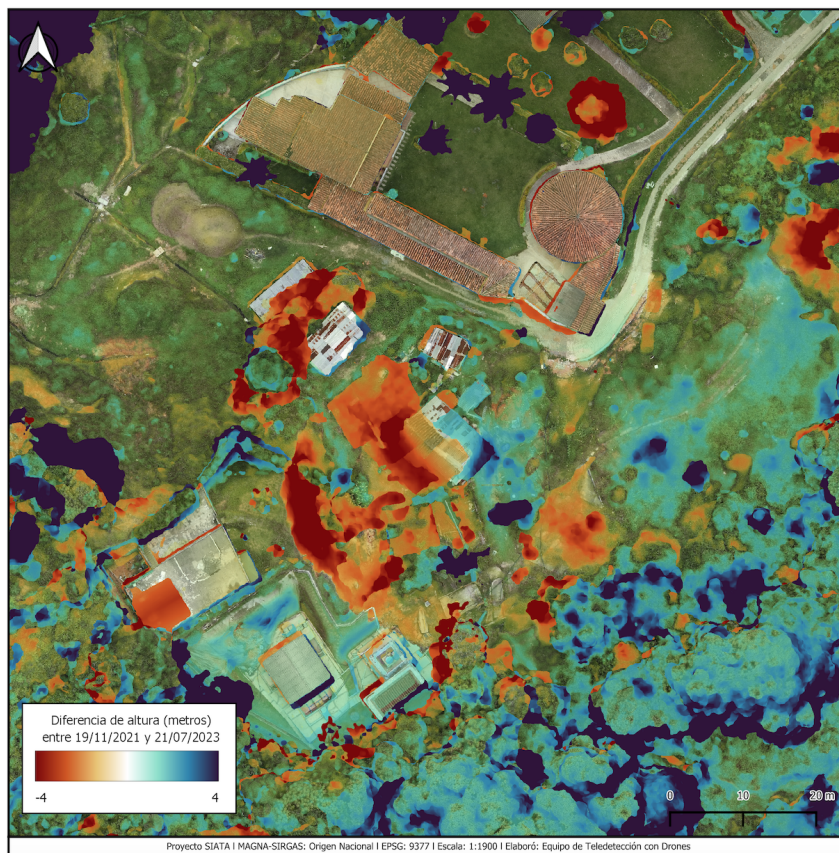
En el sobrevuelo realizado finalizando el mes de julio de 2023, continúan observándose deformaciones en el terreno respecto a sobrevuelos antiguos, tal como se observa en Figura 7.

**Figura 7:** Mapa de calor comparativo de los sobrevuelos realizados en noviembre de 2021 y julio de 2023. En color rojo se observan las deformaciones negativas, es decir, aquellos sitios donde el terreno ha perdido altura.

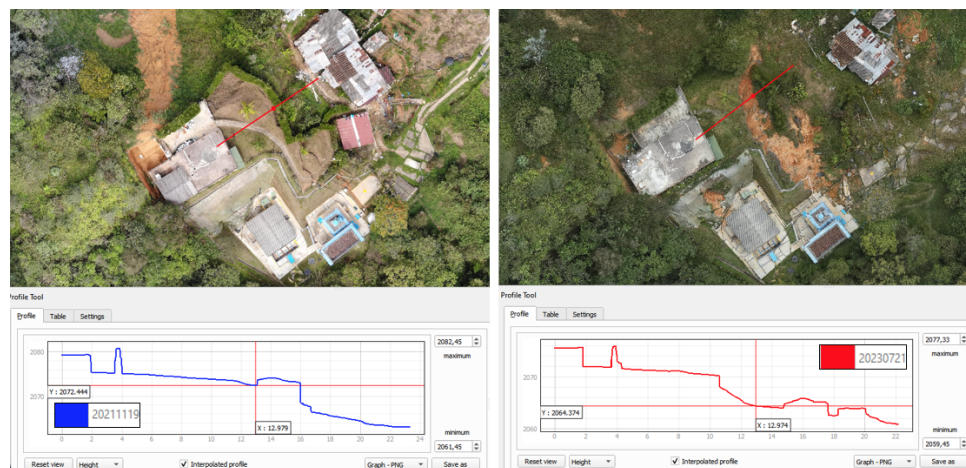
La Figura 8 muestra un corte transversal en el terreno, donde se comparan las alturas en el Modelo Digital de Superficie de dos imágenes. Es posible afirmar que entre noviembre del 2021 y julio del 2023 el terreno ha perdido más de 5 metros de altura.

**Figura 8:** Perfil del terreno en parte del escarpe principal, donde se han presentado desplazamientos negativos importantes entre el perfil de 2021 en color azul y el perfil de 2023 en color rojo.

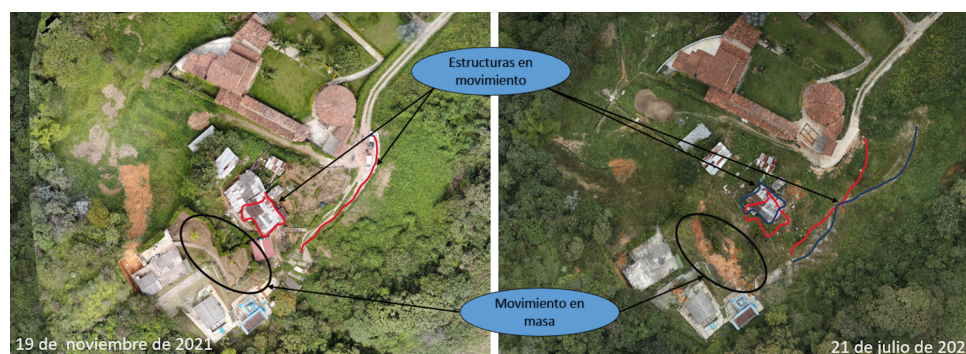
Adicionalmente, las estructuras aledañas se encuentran afectadas por el movimiento en masa, tal como se observa, a modo comparativo, en la Figura 9:

**Figura 9:** Estructuras afectadas por el movimiento en masa (incluye vías de acceso y edificaciones)

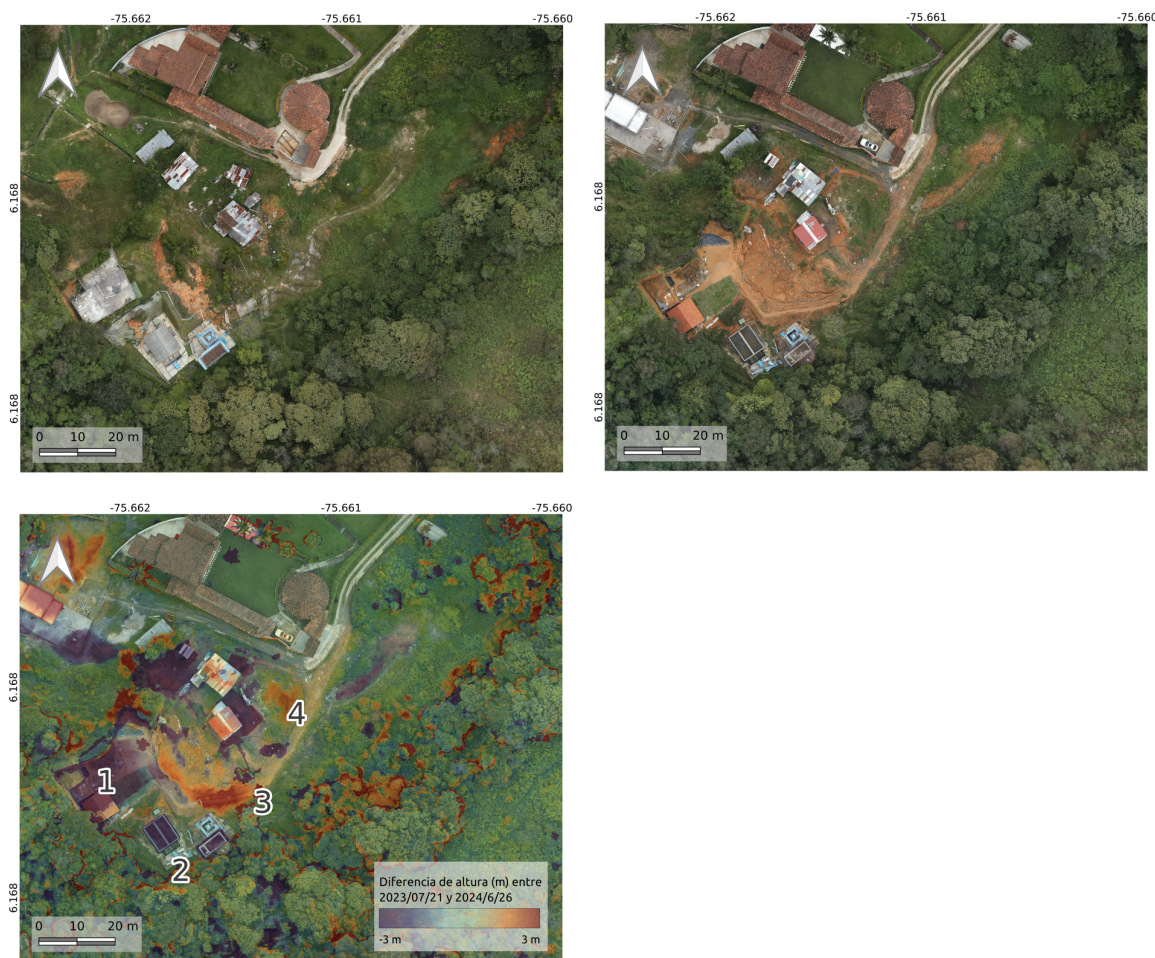
La Figura 10 muestra el cambio de altura entre los registros de drones del 21 de julio de 2023 (izquierda) y del 26 de junio de 2024 (derecha) en la antigua planta de acueducto San José. En las zonas 1 y 2 de la figura inferior izquierda, se evidencia el desmonte de la edificación residencial y de la antigua planta de acueducto, respectivamente. En la zona 3 se observa la conformación de un lleno antrópico en el escarpe del deslizamiento. Este lleno corresponde a la conformación de una entrada de acceso a una edificación residencial que se construyó en la zona 1 (Figura 14A). La zona 4 corresponde, aparentemente, a un levantamiento producto del basculamiento o comportamiento rotacional del deslizamiento.

**Figura 10:** Diferencia de alturas entre los DSM obtenidos a través de sobrevuelos con dron en la planta antigua.

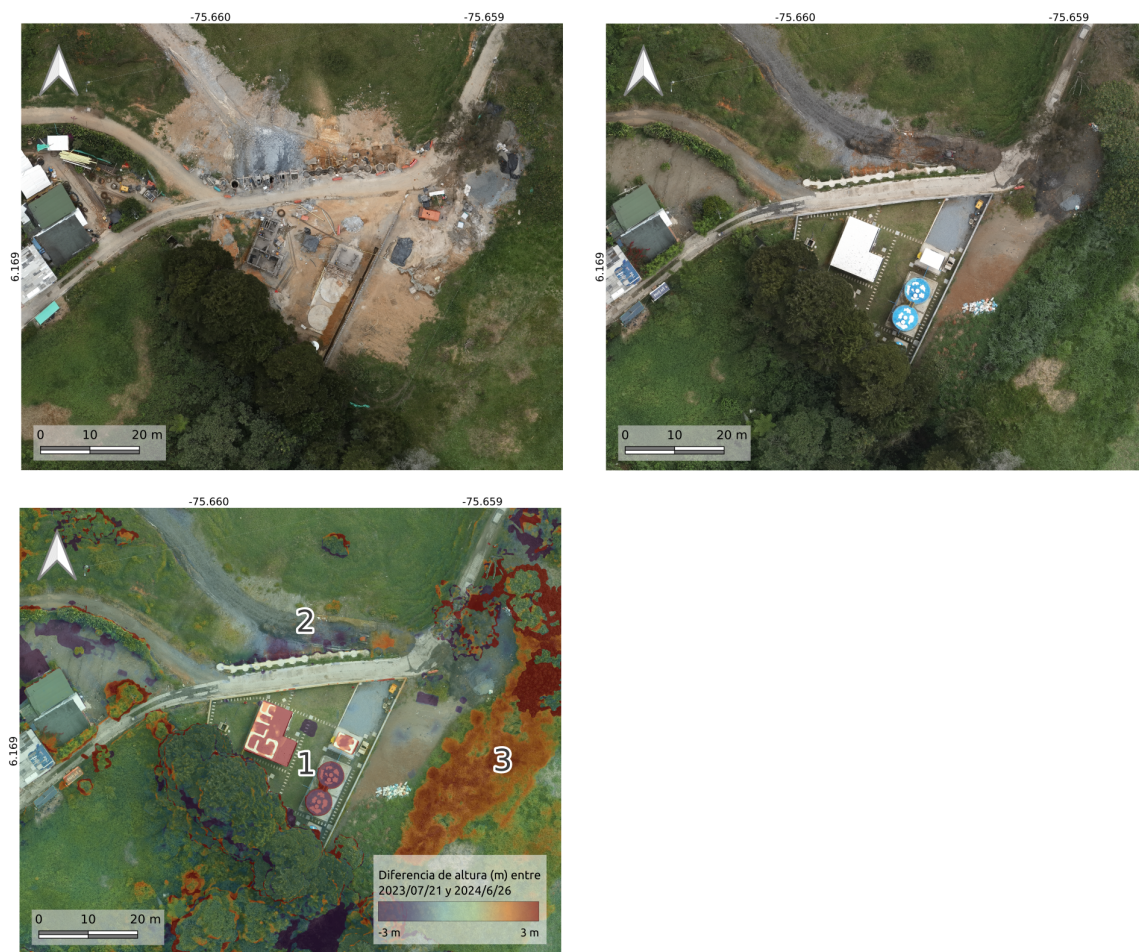
La Figura 11 muestra el cambio de altura entre los registros de drones en la nueva planta de acueducto San José. En la zona 1 se observa la construcción de la infraestructura de la planta de acueducto veredal. En la zona 2 de la imagen inferior izquierda, se observa una pérdida de altura, la cual podría estar asociado a los procesos constructivos realizados o a hundimientos generados por movimientos en masa, ya que es la misma zona donde se evidenciaron los hundimientos en la visita de campo del 18 de junio de 2024 (Figura 14D). El aumento de altura en la zona 3 corresponde al crecimiento de la cobertura vegetal.

**Figura 11:** Diferencia de alturas entre los DSM obtenidos a través de sobrevuelos con dron en la planta nueva.

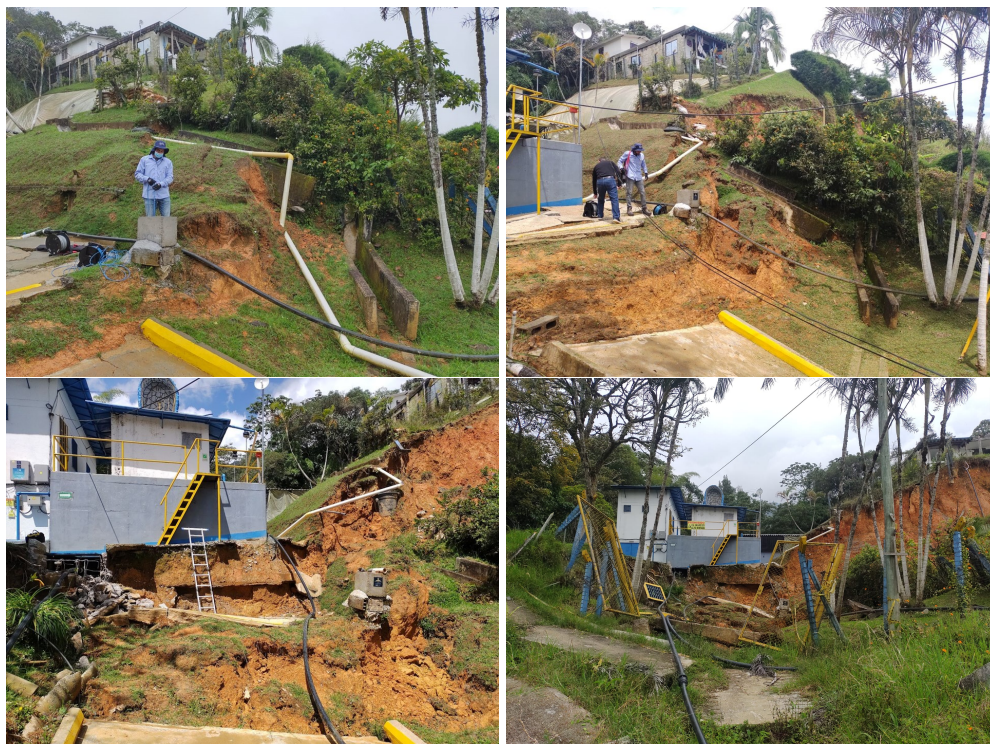
**Figura 12:** Evolución del escarpe principal en la zona de acceso a la planta de acueducto veredal. Imagen izquierda superior registrada en septiembre de 2021, imagen derecha superior registrada en marzo de 2022, imagen inferior izquierda registrada en septiembre de 2022, imagen inferior derecha registrada en marzo de 2023.

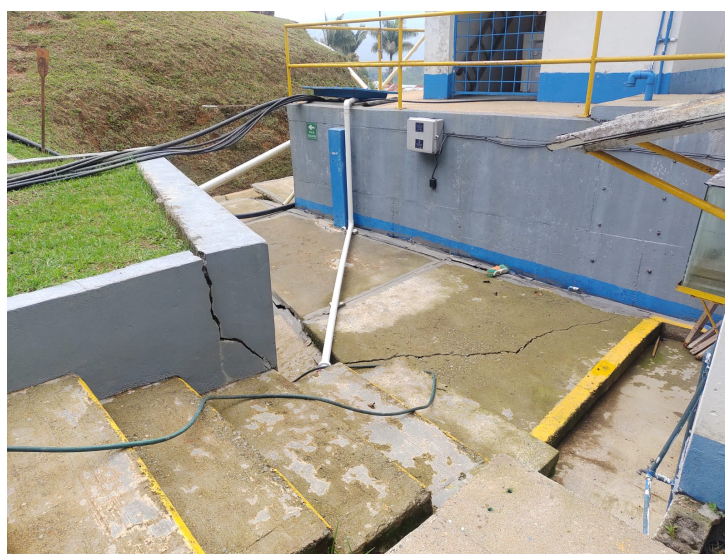
- En marzo de 2023 se visitó la planta de acueducto, donde se evidenció el aumento en las deformaciones del terreno; además, se encontró graves lesiones en la estructura de la planta.

**Figura 13:** Lesiones en la estructura de la planta de acueducto veredal. Fotografía registrada en marzo de 2023.

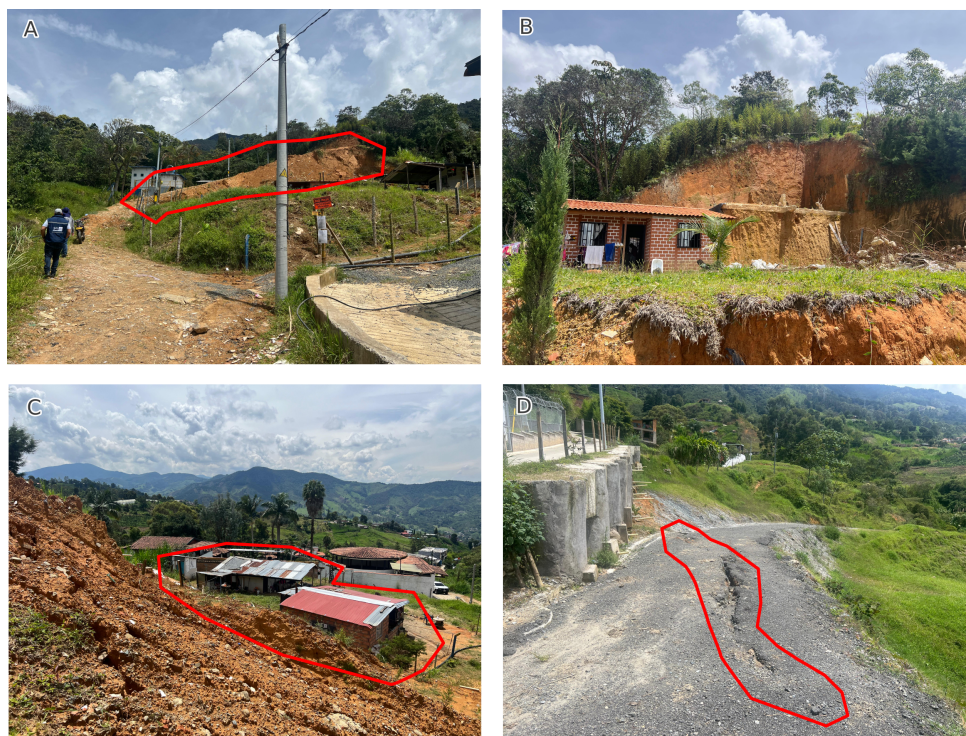
- En junio de 2024 se visitó la planta de acueducto, donde se identificaron evidencias de inestabilidad que podrían comprometer la estabilidad de la nueva planta de acueducto instalada 250 m aguas abajo de la planta antigua.

**Figura 14:** El 18 de junio de 2024 se realizó una visita de inspección al sector San José. En esta visita se observaron grandes cambios del relieve asociados a actividades antrópicas y a los procesos morfodinámicos en esta zona. En la zona de la antigua planta de acueducto veredal se evidenció la conformación de un lleno antrópico (Figura A), el cual da acceso a una edificación residencial construida recientemente (Figura B). Adicionalmente, se evidenció la reconstrucción de otras edificaciones vecinas a la antigua planta de acueducto (Figura C). Se evidenciaron agrietamientos en la vía adyacente a la nueva planta del acueducto veredal (Figura D) Todas las edificaciones residenciales mencionadas se construyeron en zonas donde se desmontaron y/o colapsaron edificaciones producto del deslizamiento en el pasado.
