# Tierra Amarilla, La Estrella

## Descripción del sitio

### Características del movimiento en masa:

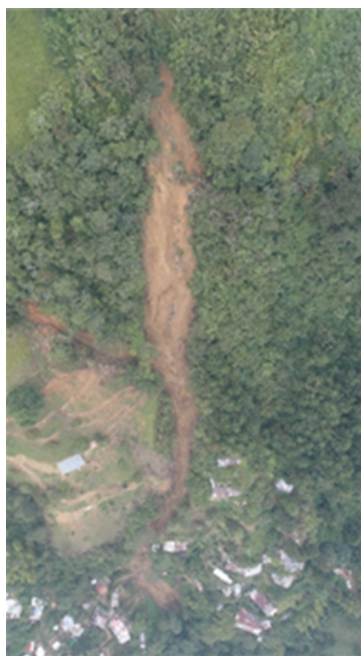
En noviembre de 2020 se presentó un flujo de lodos - avenida torrencial, en el canal de una corriente tributaria a la quebrada la Cañuela (Figura 2), debido a este evento, SIATA comenzó el monitoreo del sitio con la instalación de una cámara de monitoreo que apunta hacia la corriente. En la zona poblada de la cuenca se materializó un deslizamiento rotacional la noche del 8 de septiembre de 2022, provocando el colapso total de dos edificaciones residenciales y afectaciones graves a otras edificaciones, por lo cual, la administración local ordenó la evacuación del asentamiento humano; sin embargo, el sitio aún se encuentra habitado. Esta zona fue visitada la semana posterior al evento de deslizamiento, el cual ocurrió durante un evento de precipitación intenso con importantes acumulados de lluvia antecedente, lo que generó una creciente torrencial de la quebrada La Cañuela. Durante la visita se observaron múltiples flujos de lodo y deslizamientos superficiales en la cuenca (ver Figura 3); además, se evidenció la acción erosiva de la creciente registrada por la cámara de monitoreo.

**Figura 2:** Fotografía aérea del flujo de lodos presentado en noviembre de 2020. Fotografía tomada de informe técnico del AMVA.

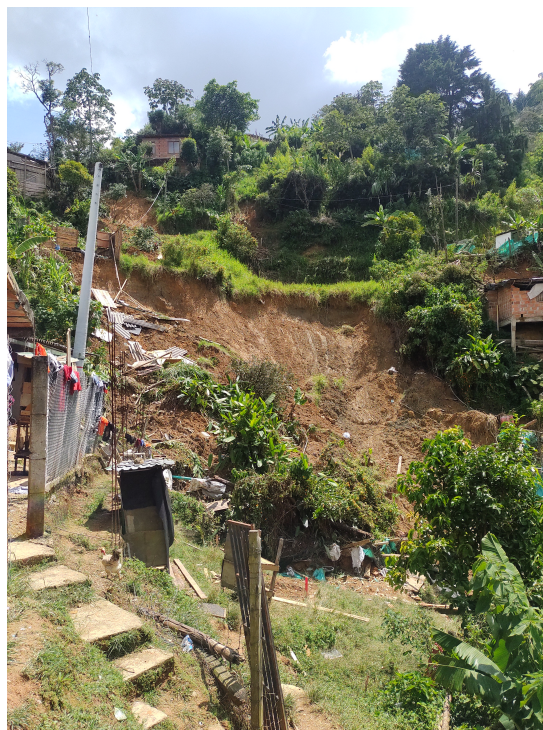
**Figura 3:** Deslizamiento rotacional en el centro del asentamiento Tierra Amarilla.

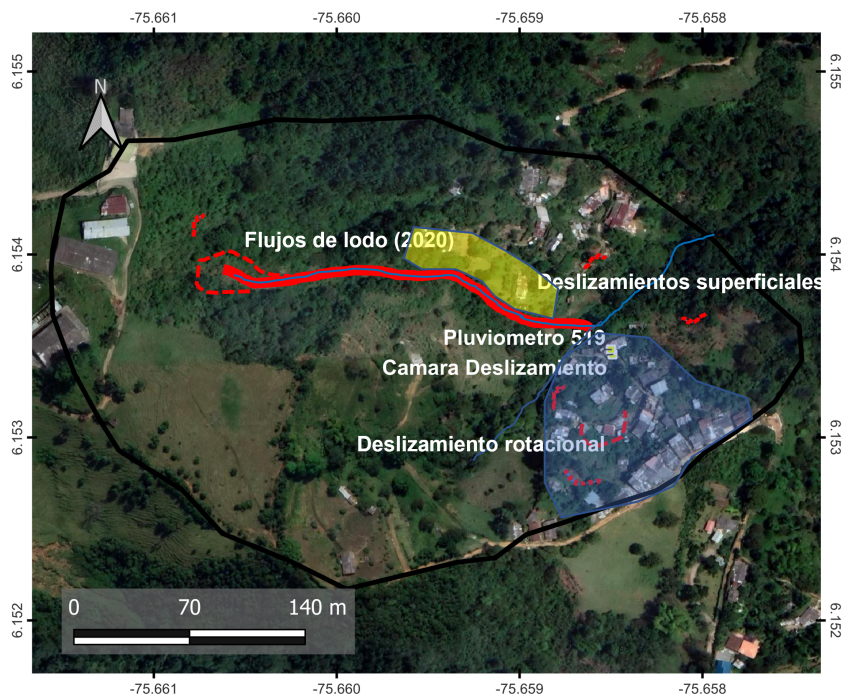
**Figura 4:** Procesos morfodinámicos en el sitio monitoreado. Los elementos expuestos se agrupan en dos polígonos; el polígono amarillo representa las edificaciones expuestas a flujos torrenciales y/o procesos erosivos asociados a esa corriente; el polígono azul, representa los elementos expuestos al deslizamiento rotacional y/o deslizamientos superficiales.

Estas zonas se representan en la Figura 4 como: i) polígono amarillo, en el cual las edificaciones se encuentran expuestas a flujos torrenciales y procesos de erosión asociados a la corriente hídrica, y ii) el polígono azul representa edificaciones expuestas a deslizamientos, algunas de las cuales colapsaron totalmente luego del evento de septiembre de 2022, otras resultaron deformadas en su estructura y otras posiblemente resulten afectadas ante la evolución de los movimientos en masa. En esta zona se identificaron flujos de agua superficiales, suelos saturados, agrietamientos y abultamientos del terreno (ver registro fotográfico).

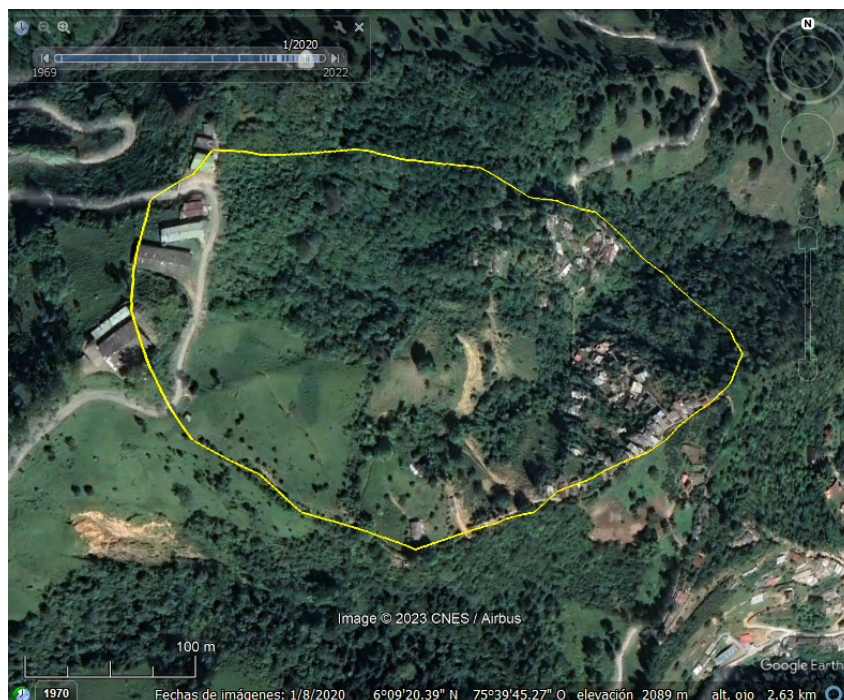
- A través de imágenes satelitales obtenidas de la plataforma Google Earth, se evidencia la evolución de los procesos morfodinámicos en la ladera y la ocupación humana de esta. En imagen de enero de 2001, se observan deformaciones asociadas a excavaciones antrópicas en la ladera; sin embargo, la zona donde se encuentran las edificaciones afectadas por los deslizamientos en la parte sur del asentamiento, se encontraba con cobertura vegetal boscosa. Entre el 2010 y el 2012, se dio la mayor etapa de urbanización de la zona donde actualmente se encuentran las edificaciones afectadas por el deslizamiento. En los años posteriores, se deforesta la ladera y se realizan múltiples excavaciones asociadas a la dinámica de ocupación residencial, los cuales posteriormente, derivan en procesos de erosión (ver Figura 5).

**Figura 5:** Imagen aérea del deslizamiento Tierra Amarilla registrada en enero de 2020. En la imagen se observa la ocupación de la zona y los procesos erosivos asociados a excavaciones en la ladera. Fuente: Google Earth.

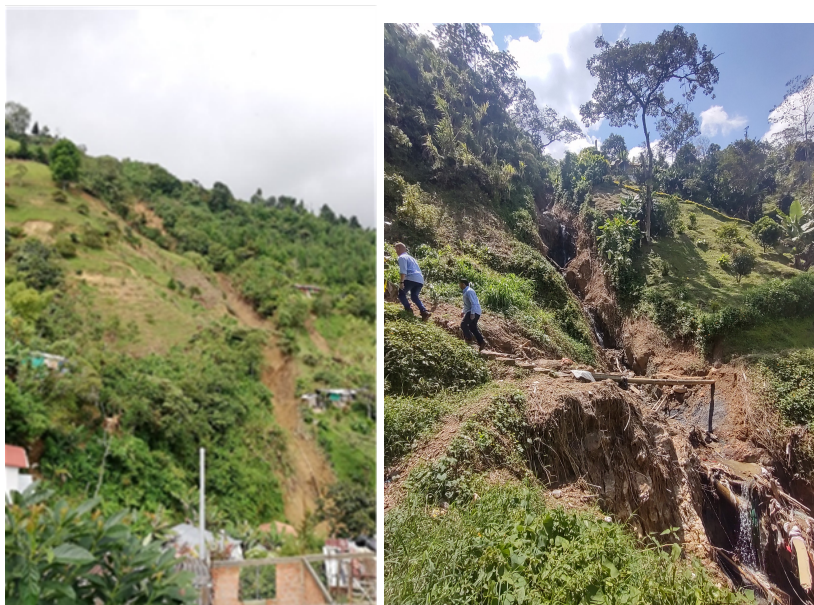
da el 8 de septiembre de 2022 destruyó el puente peatonal que da acceso al caserío. Otras secciones del sendero peatonal han perdido suelo de soporte producto de deslizamientos superficiales.

**Figura 7:** Fotografía izquierda tomada en noviembre de 2020, luego del evento de flujo torrencial. Fotografía derecha tomada en septiembre de 2022 luego de evento de creciente torrencial. Nótese el colapso del puente peatonal de acceso al asentamiento.

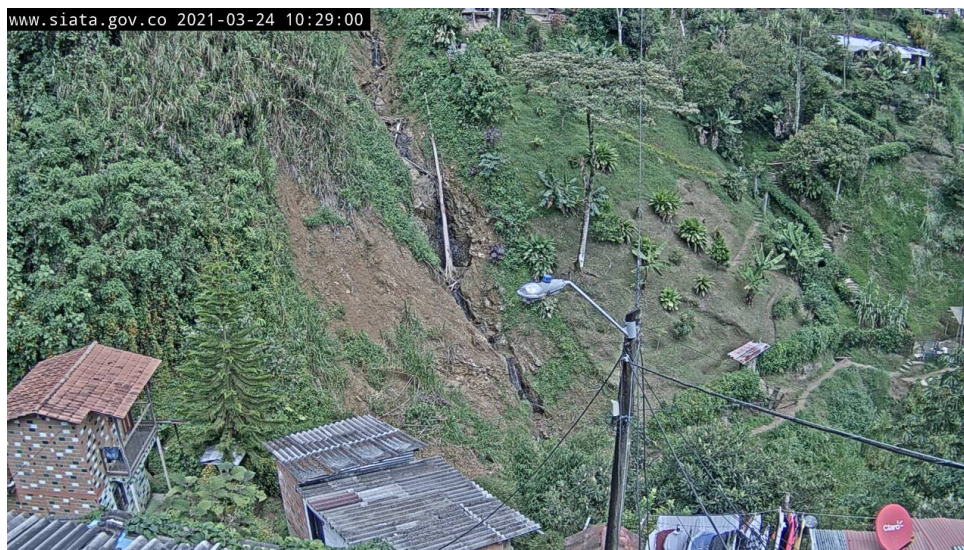
La cámara de monitoreo registró el proceso de recuperación de la cobertura vegetal de la zona erodada por la quebrada luego del evento de creciente de noviembre de 2020; sin embargo, este mismo canal fue erodado nuevamente por otro evento de creciente en septiembre de 2022, posteriormente se dieron deslizamientos superficiales en octubre de 2022 sobre la orilla izquierda (Figuras 8, 11 y 12).

**Figura 8:** Fotografía de la cámara de monitoreo registrada el 24 de marzo de 2021. Aún se observan evidencias del flujo de lodos y los procesos erosivos del flujo torrencial.

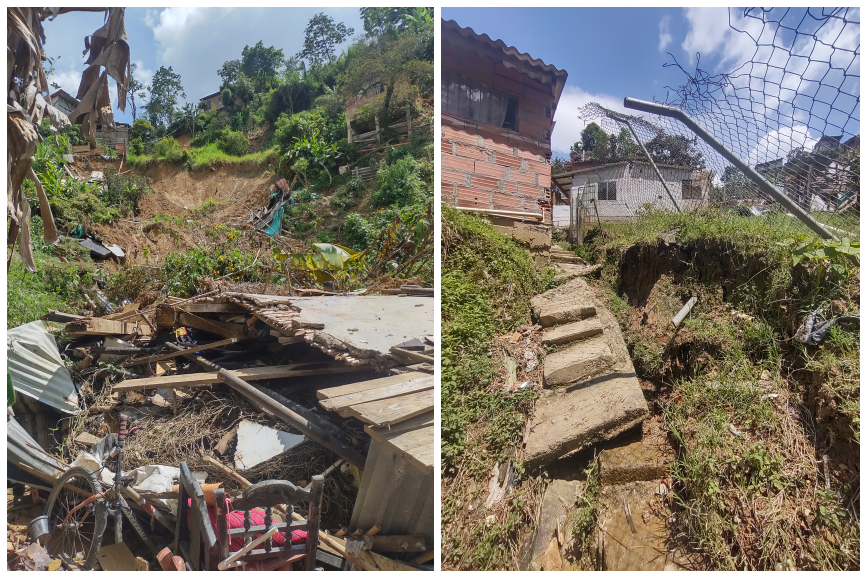
**Figura 9:** Fotografías tomadas en septiembre de 2022. Fotografía izquierda, escombros de colapso total de edificación residencial por deslizamiento rotacional. Fotografía derecha, deformaciones del terreno y estructuras antrópicas por deslizamiento rotacional.

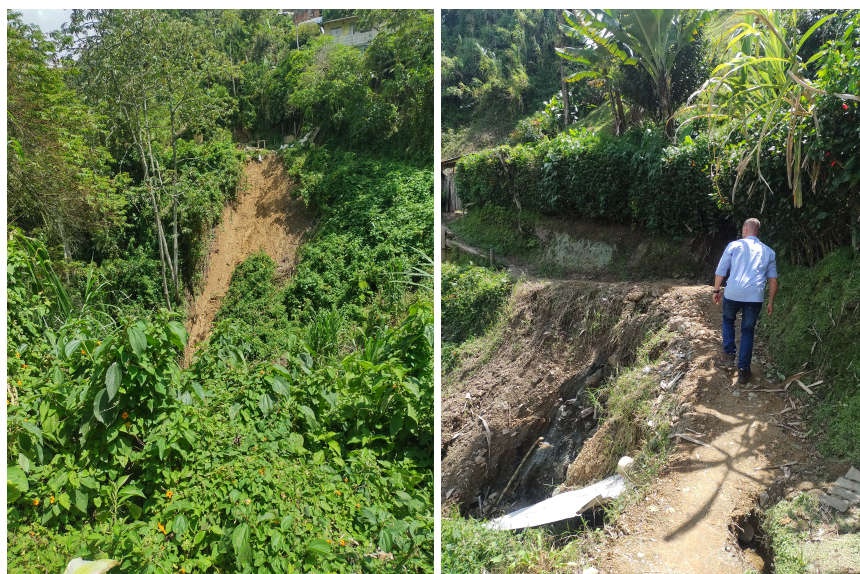
**Figura 10:** Fotografías tomadas en septiembre de 2022. Fotografía izquierda, flujo de lodos - deslizamientos superficiales en otras secciones de la cuenca. Fotografía derecha, deslizamiento superficial con pérdida de suelo de soporte del sendero peatonal.

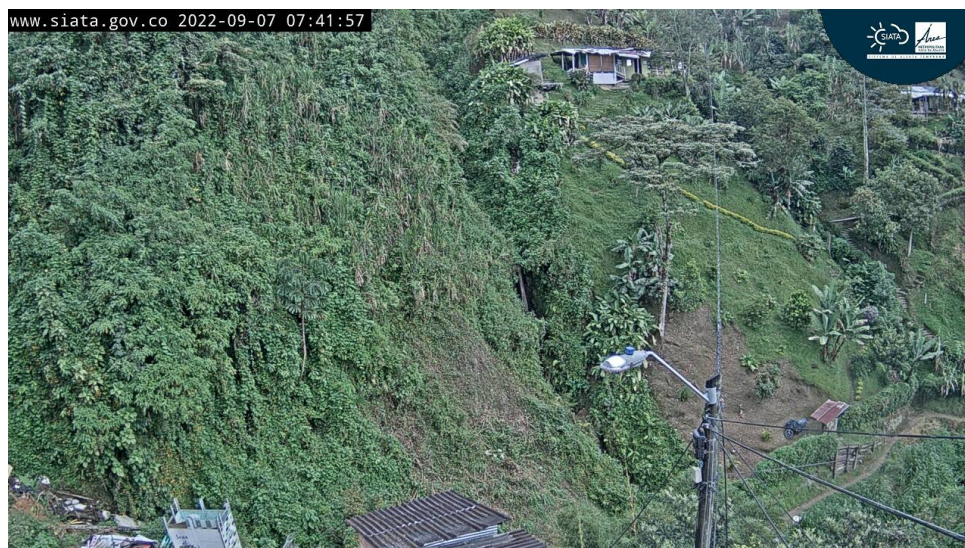
**Figura 11:** Fotografía de la cámara de monitoreo registrada el 7 de septiembre de 2022. Fotografía registrada antes del segundo evento torrencial conocido en la ladera. Nótese la recuperación de la cobertura vegetal en los flancos del canal.

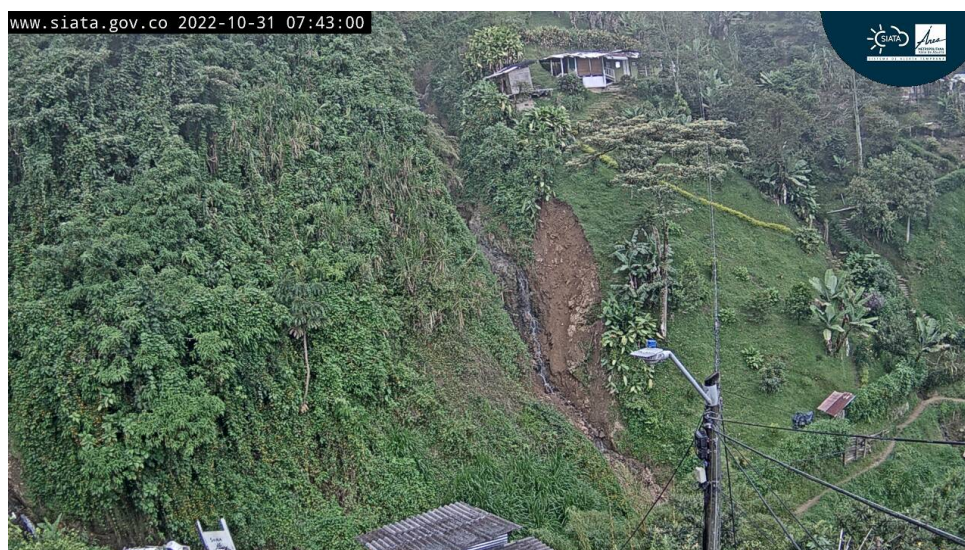
**Figura 12:** Fotografía de la cámara de monitoreo registrada el 31 de octubre de 2022. Nótese las evidencias de los procesos erosivos en el canal que desencadenaron un deslizamiento superficial en la orilla izquierda del drenaje.

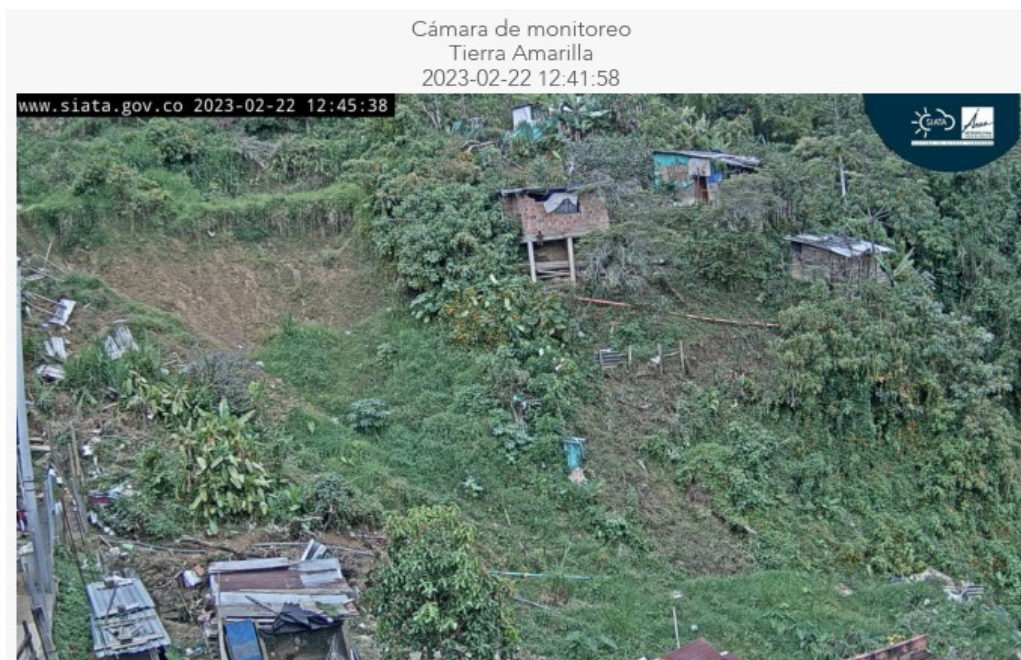
Durante el mes de febrero de 2023 se realizó una reubicación del pluviómetro y la cámara debido al riesgo de pérdida por caída de materiales cerca del poste donde se encontraban instalados. En la figura 13 se puede observar la nueva imagen que genera la cámara.

**Figura 13:** Fotografía de la nueva visual de la cámara registrada el 22 de febrero de 2023. Se observa la recuperación de la cobertura vegetal de manera parcial.

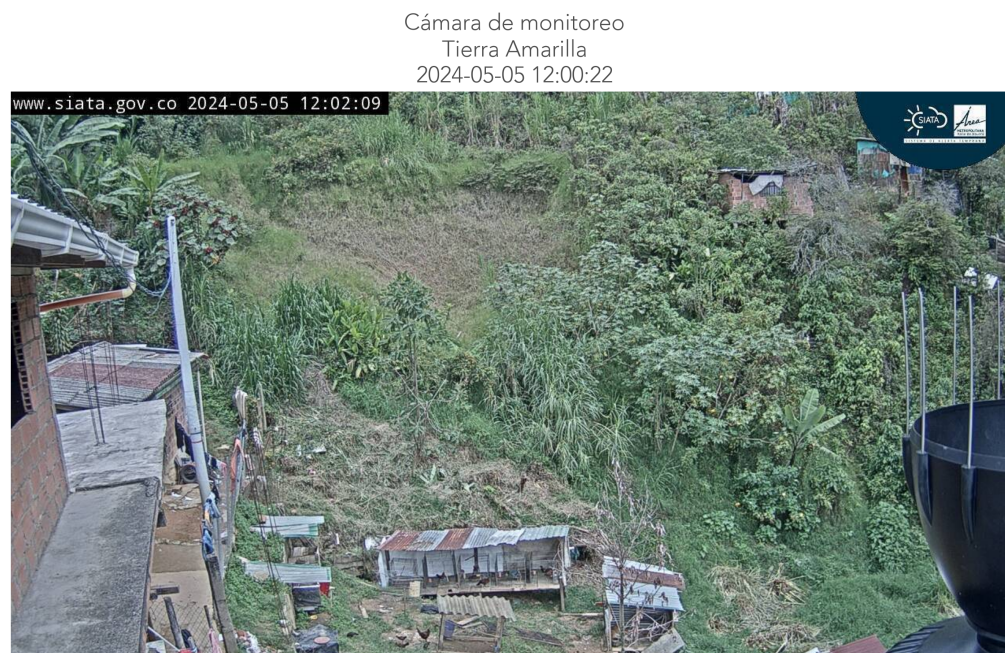
**Figura 14:** Fotografía de la cámara registrada el 5 de mayo de 2024. Se observa la recuperación de la cobertura vegetal en el escarpe principal del movimiento en masa. Se evidencian construcciones simples en el cuerpo del deslizamiento.

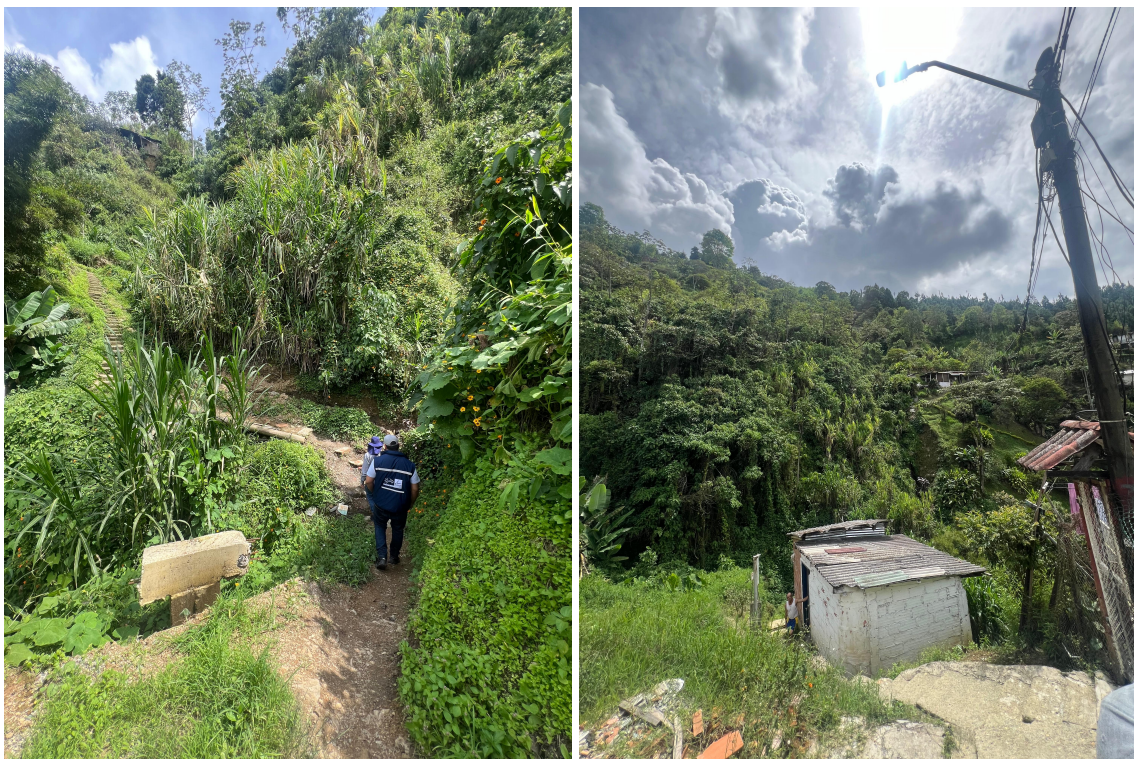
**Figura 15:** Fotografía registrada en visita de monitoreo el 18 de junio de 2024. Se evidenció recuperación parcial de la cobertura vegetal en la zona inicial de monitoreo, sin evidencia de nuevos desprendimientos de material recientes.

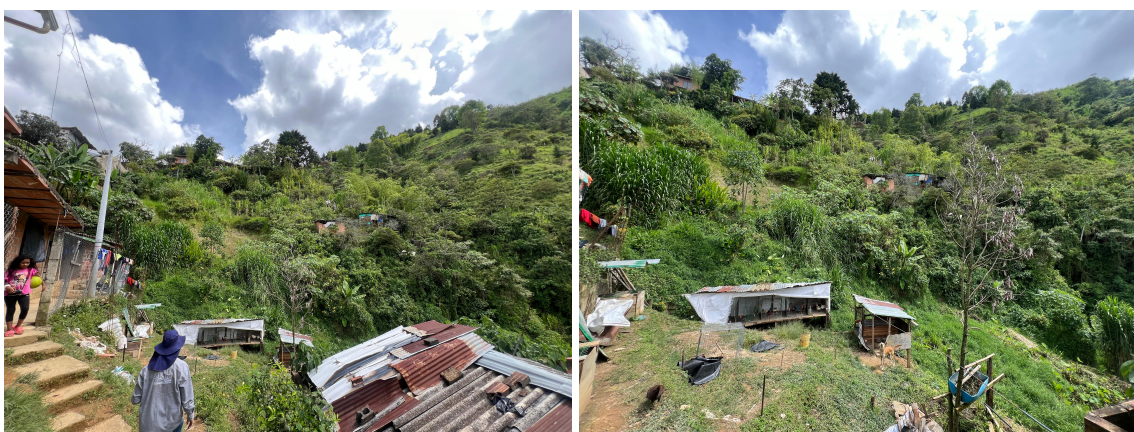
**Figura 16:** Fotografía registrada en visita de monitoreo el 18 de junio de 2024. Se evidenció la recuperación de la cobertura vegetal, sin evidencias de nuevos agrietamientos o reactivación del movimiento en masa.
