# Unidad Residencial Atavanza, Medellín

## Descripción del sitio

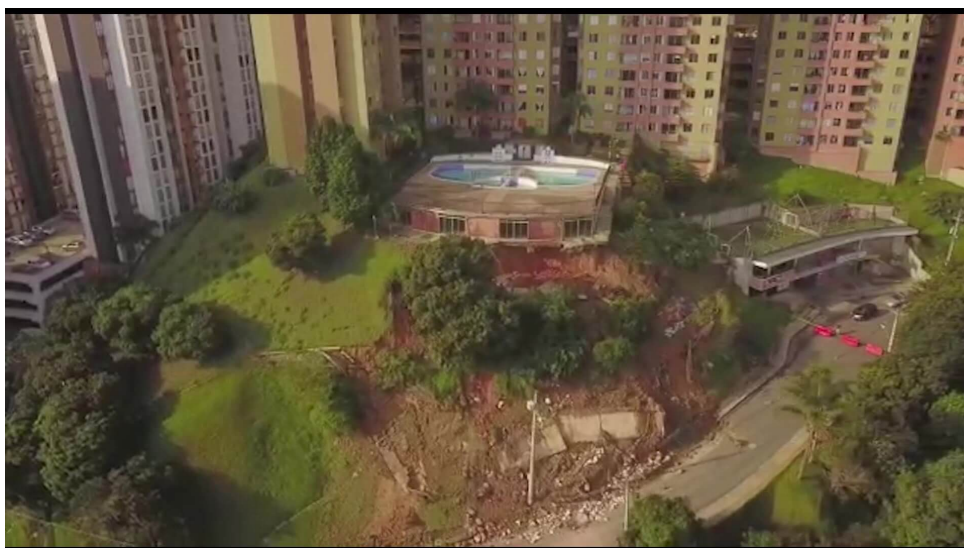
**Figura 2:** Fotografía del movimiento en masa (Deslizamiento 2) presentado en el talud de la Unidad Residencial Atavanza en marzo de 2021.

- **Unidad Residencial Atavanza:** El movimiento en masa materializado en marzo de 2021, definido como Deslizamiento 2, provocó la pérdida de suelo de soporte de una edificación recreativa donde se encontraba el salón social y la piscina de la unidad residencial, la cual resultó gravemente afectada. Posterior a la emergencia se iniciaron labores de reparación de la estructura; sin embargo, en junio de 2022 el movimiento en masa se reactivó, agravando las afectaciones en la estructura, en donde se construía un muro de soporte a la estructura, el cual se volcó y debió que ser demolido (Ver Figura 3). En la zona del Deslizamiento 1, el enrejado de la unidad residencial se encuentra deformado y con pérdida de verticalidad. La pérdida de suelo asociado a los procesos morfodinámicos podría afectar las cimentaciones de las edificaciones residenciales de la Unidad Residencial Atavanza, conformada por edificios de 21 niveles.

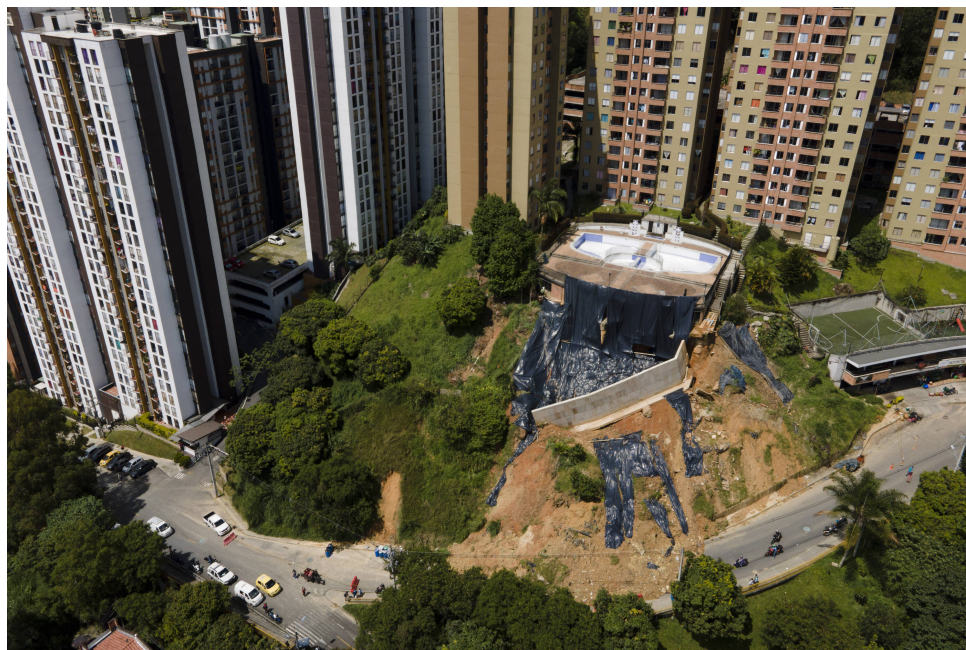
**Figura 3:** Fotografía del movimiento en masa reactivado en el talud de la Unidad Residencial Atavanza en junio de 2022.

- El 28 de junio de 2022 se reactiva el Deslizamiento 2, provocando el volcamiento de un muro en construcción y agravando las afectaciones en la estructura de la piscina. Debido al riesgo de caída de este muro, se realizó la demolición de este, para posteriormente habilitar la vía vehicular.

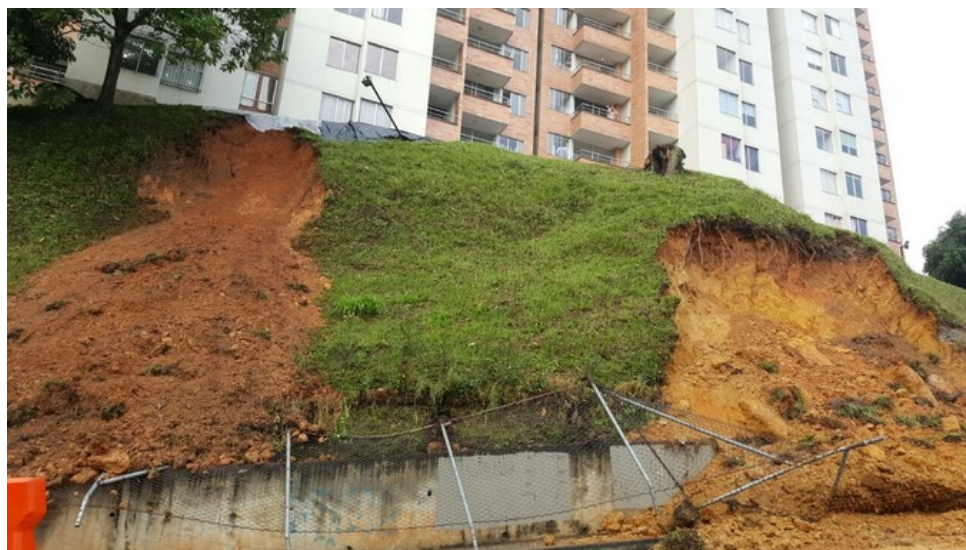
**Figura 4:** Fotografía del movimiento en masa (Deslizamiento 1) presentado en marzo de 2017 en otra sección del talud.

- En marzo de 2017 se presenta el “Deslizamiento 1”, en una sección del talud con altura aproximada de 7 m (Figura 4).
- En imagen aérea de 2019 se observan plásticos en el flanco occidental del “Deslizamiento 2”. Usando el registro histórico de la plataforma Google Street View, se observa un movimiento en masa cubierto por plásticos (Figura 6).

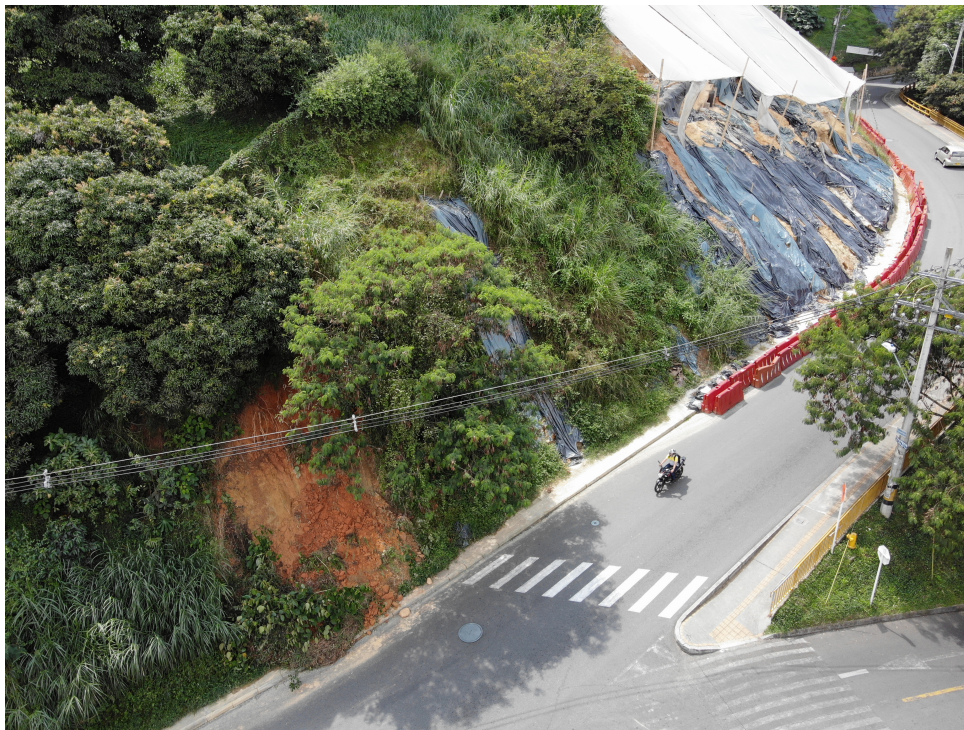
**Figura 5:** Fotografía tomada con drones al talud de la Unidad Residencial Atavanza en junio de 2022. Nótese los deslizamientos superficiales en otras zonas del talud.

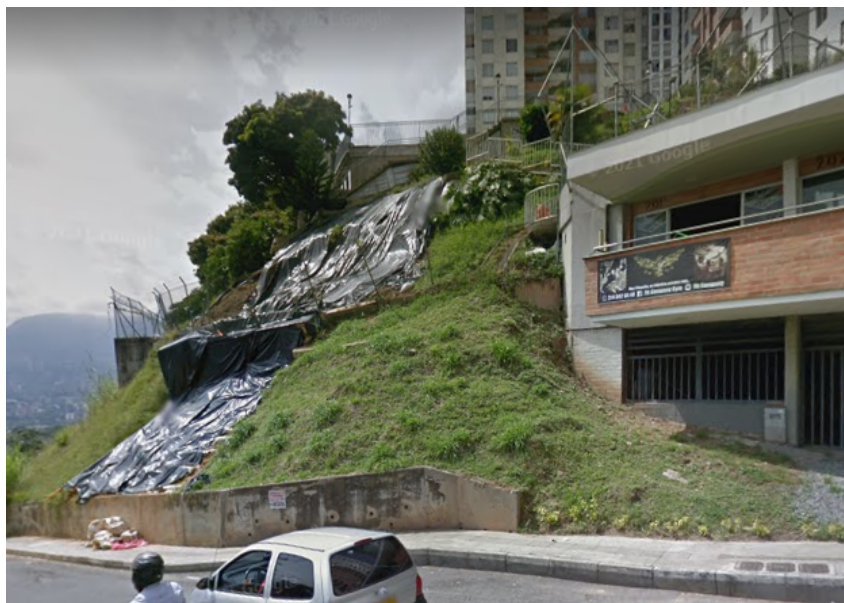
**Figura 6:** Movimiento en masa presentado en 2019 en el talud monitoreado. Imagen tomada de la plataforma Google Street View.

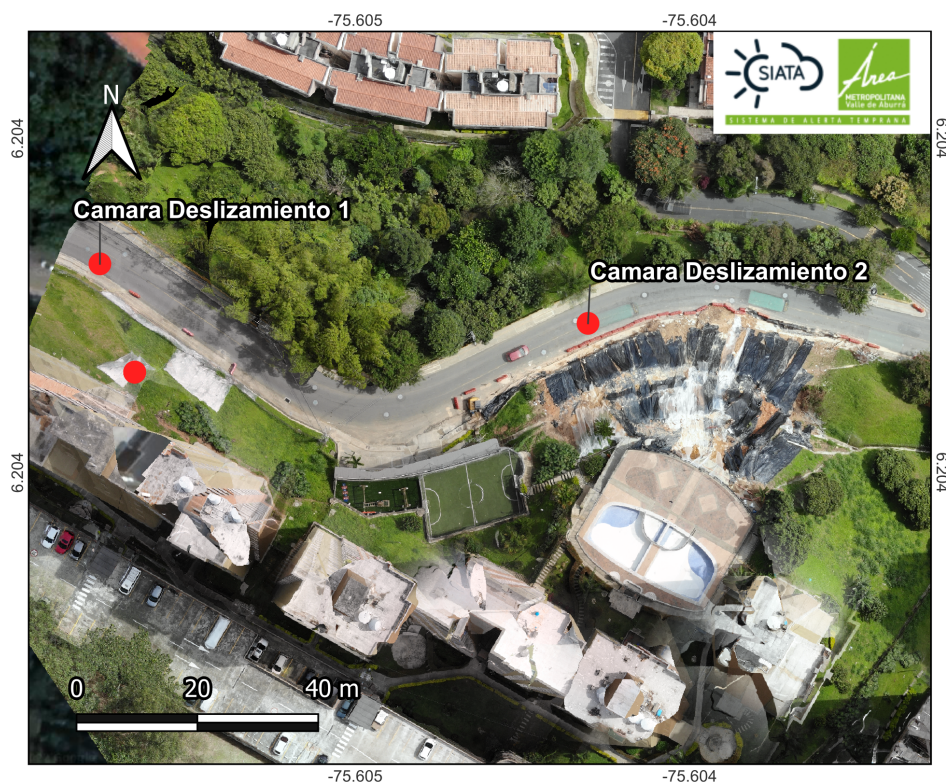
**Figura 7:** Ortofoto realizada el 7 de abril de 2021 sobre el sitio de interés. Se observa la cubierta con plásticos sobre el suelo del deslizamiento.

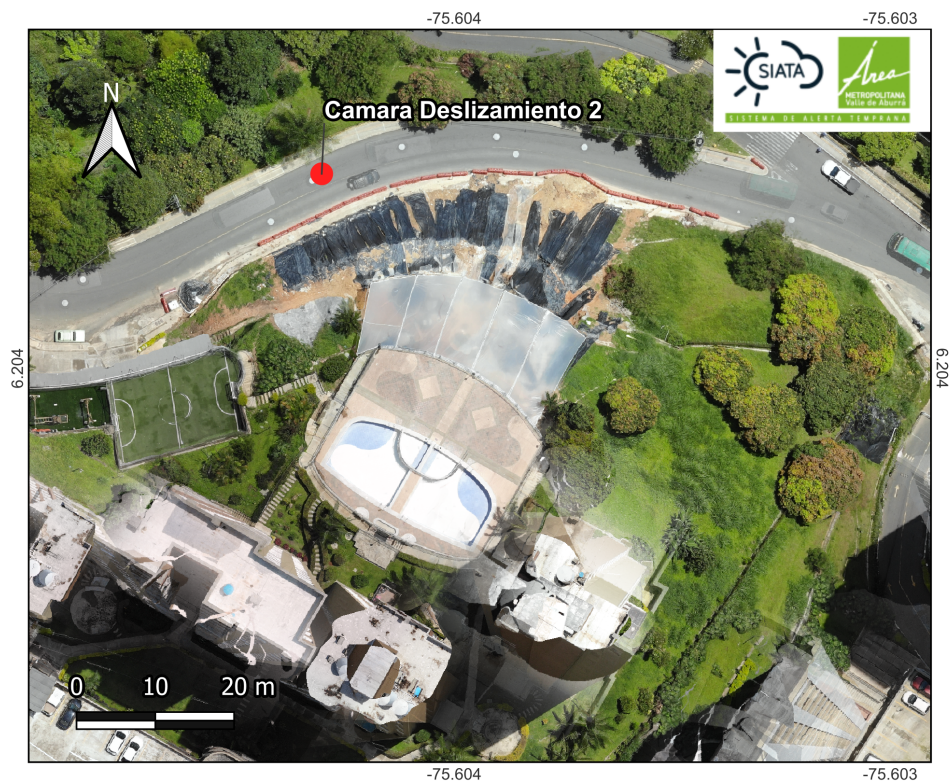
**Figura 8:** Ortofoto realizada el 4 de mayo de 2021 sobre la estructura de la piscina de la unidad residencial.

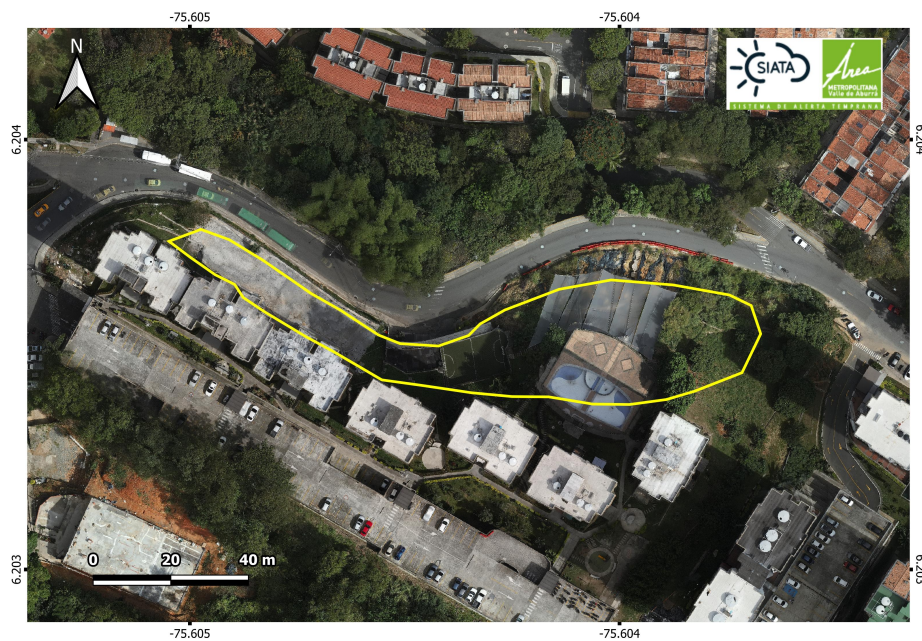
**Figura 10:** Ortofoto realizada el 6 de febrero de 2024 sobre el sitio de interés. Se observa la construcción de la obra de mitigación en el deslizamiento 1 y se evidencia la protección del talud a través de un techo de lona de plástico sobre el deslizamiento 2.

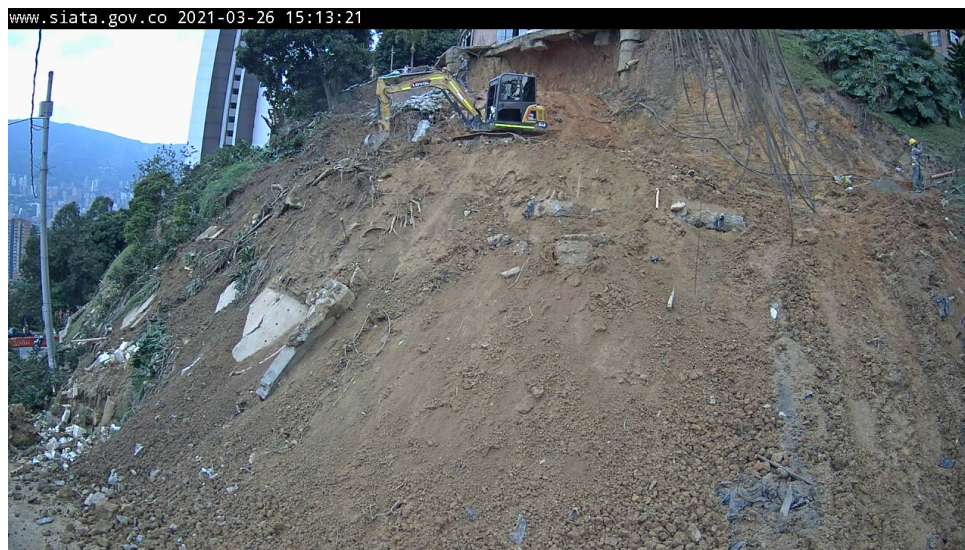
**Figura 11:** Fotografía de la cámara de monitoreo registrada el 26 de marzo de 2021. Se observan trabajos de remoción del material movilizado.

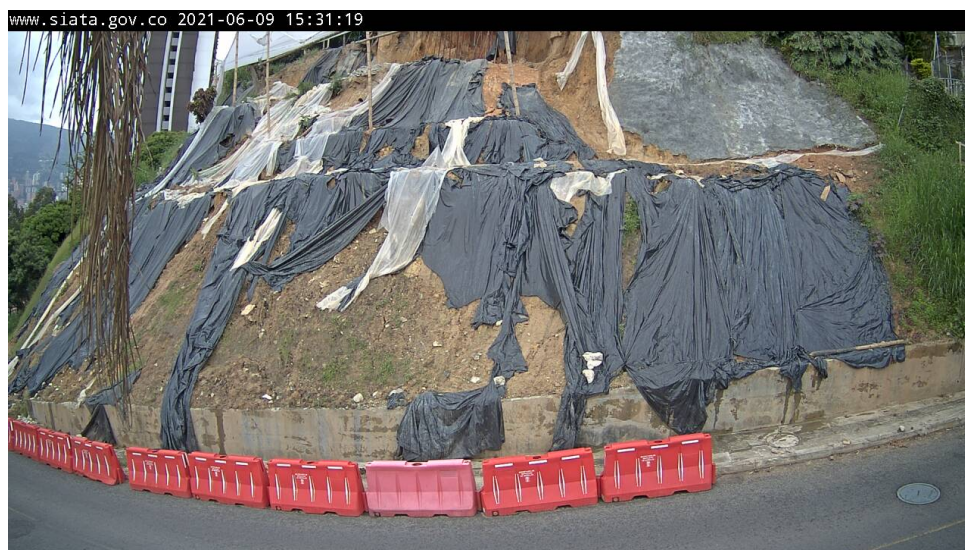
**Figura 12:** Fotografía de la cámara de monitoreo registrada el 9 de junio de 2021. Se observa sección de cubierta de concreto lanzado en la parte derecha del deslizamiento, nótese el terraceo y el estado de la cubierta con lonas de plástico.

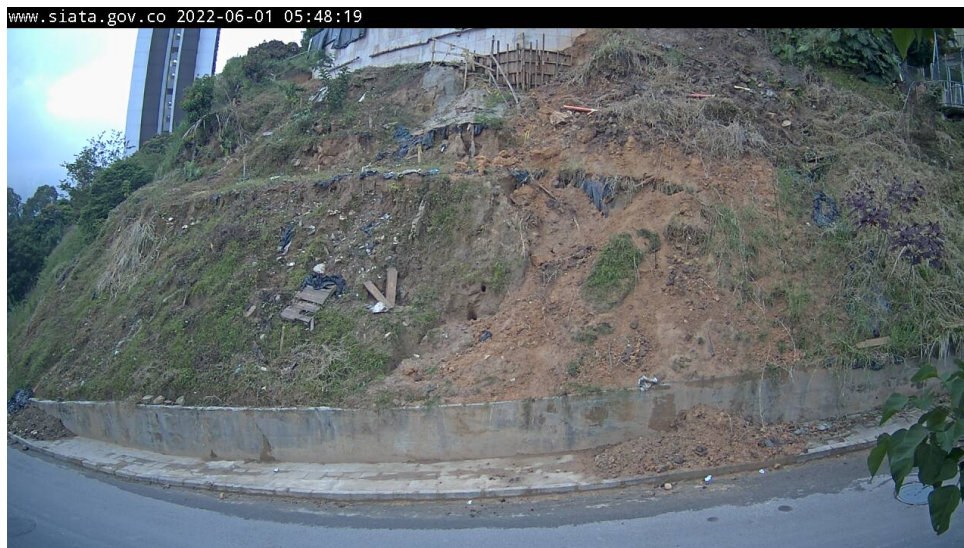
**Figura 13:** Fotografía de la cámara de monitoreo registrada el 1 de junio de 2022. Nótese la exposición del suelo, la escasa cobertura vegetal del talud y el deslizamiento superficial en la parte baja del talud.

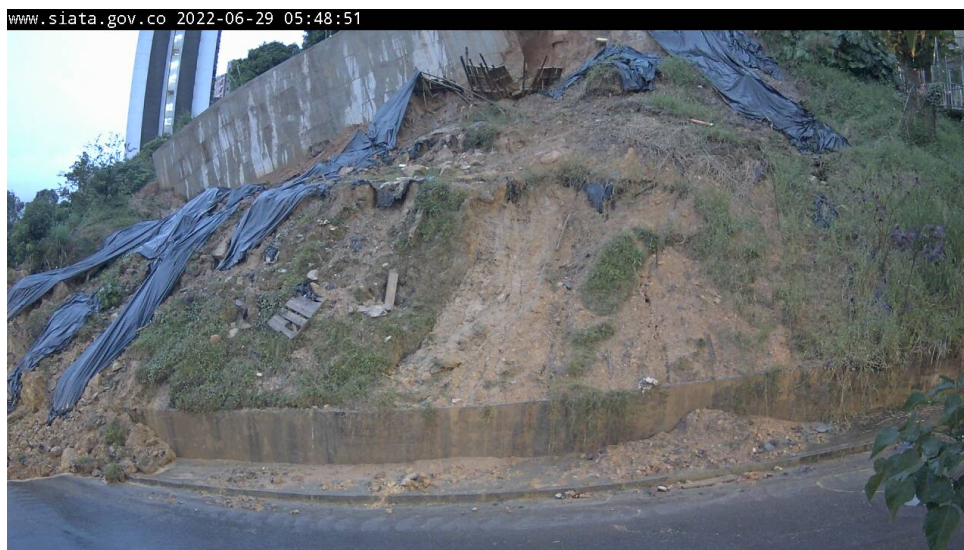
**Figura 14:** Fotografía de la cámara de monitoreo registrada el 29 de junio de 2022. Reactivación del deslizamiento y volcamiento de muro en concreto, el cual posteriormente es demolido y se habilita el tránsito por la vía Calle 9A Sur.

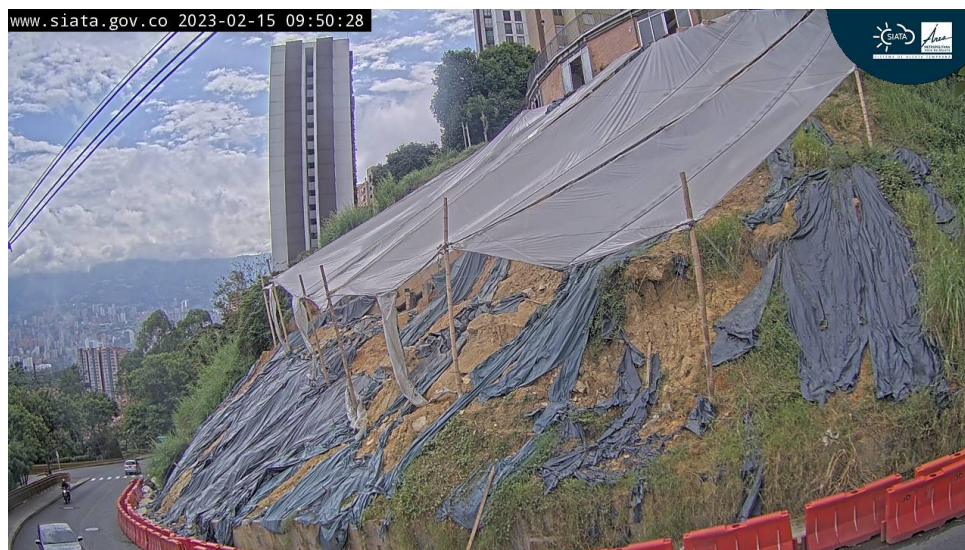
**Figura 15:** Fotografía de la cámara de monitoreo registrada el 15 de febrero de 2023. Talud cubierto con techo en plástico.

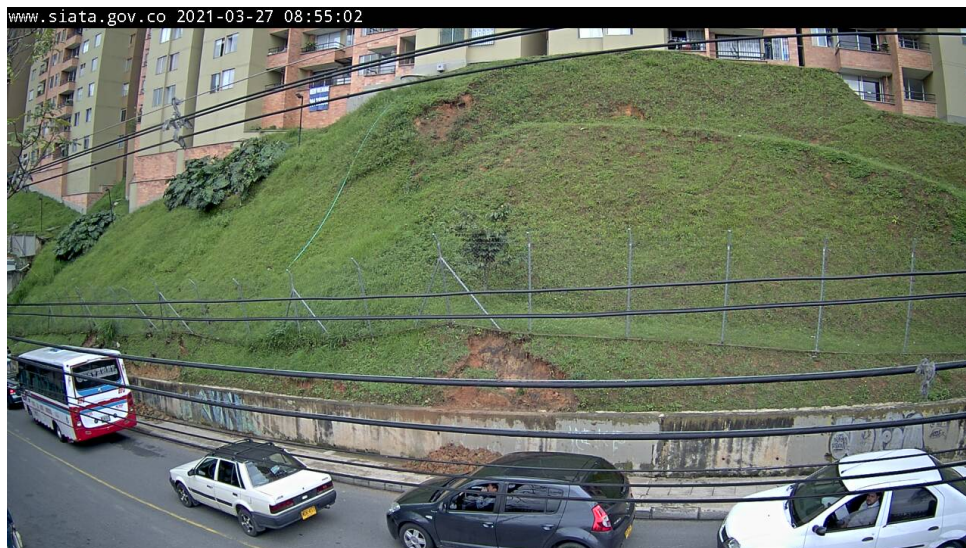
**Figura 17:** Fotografía de la cámara de monitoreo registrada el 27 de marzo de 2021. Al momento de la emergencia del “Deslizamiento 2”, se inició el monitoreo de esta zona del talud debido a las deformaciones superficiales, las cuales se han repetido durante el periodo de monitoreo, por lo cual, se realizó la instalación de coberturas de plástico.

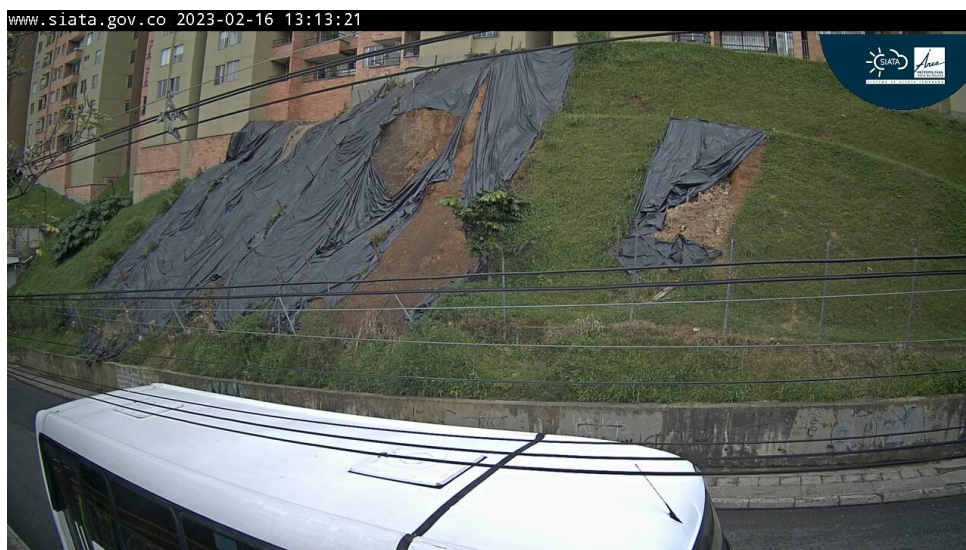
**Figura 18:** Fotografía de la cámara de monitoreo registrada el 2 de febrero de 2023. Las deformaciones de esta zona han sido cubiertas por lonas de plástico. Nótese el estado del cerramiento.

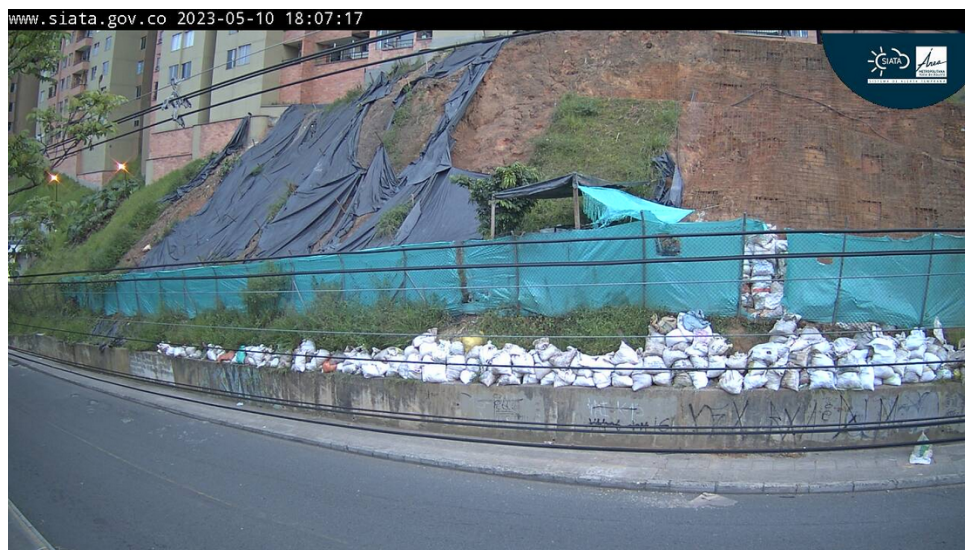
**Figura 19:** Fotografía de la cámara de monitoreo registrada el 10 de mayo de 2023. Nótese las obras de estabilización que se realizan al talud.

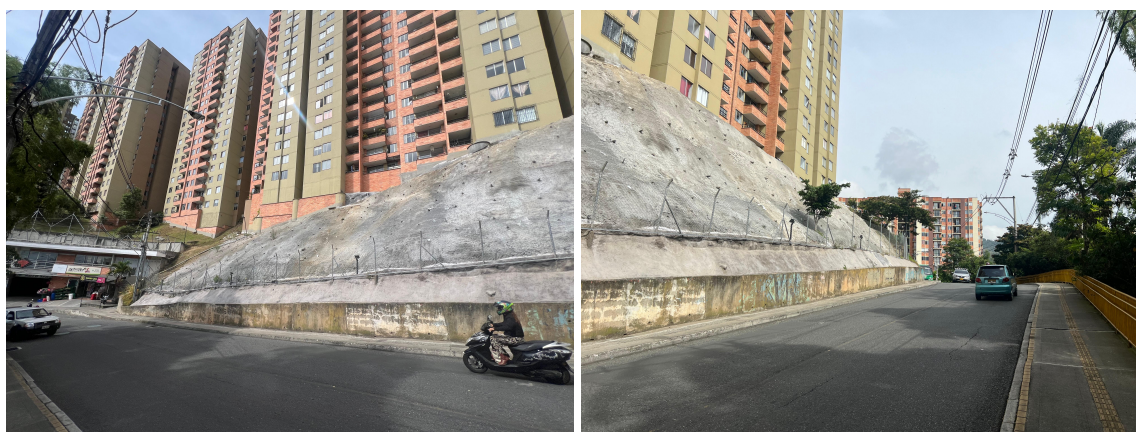
**Figura 20:** Fotografías tomadas el 18 de junio de 2024. Se observa la finalización de las obras de mitigación asociadas al deslizamiento 1.

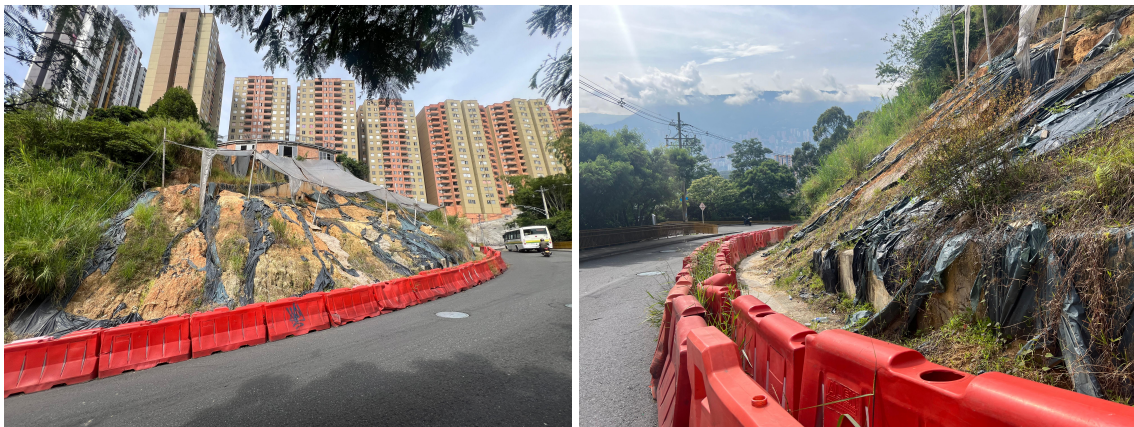
**Figura 21:** Fotografías tomadas el 18 de junio de 2024. Se evidencian procesos erosivos superficiales tipo surcos sobre el talud y deterioro del techo de lona de plástico, sin evidencia de nuevos desprendimientos de material en la zona de depósito del movimiento en masa.
