## Villalía, Itagüí

## Descripción del sitio

### Características del movimiento en masa:

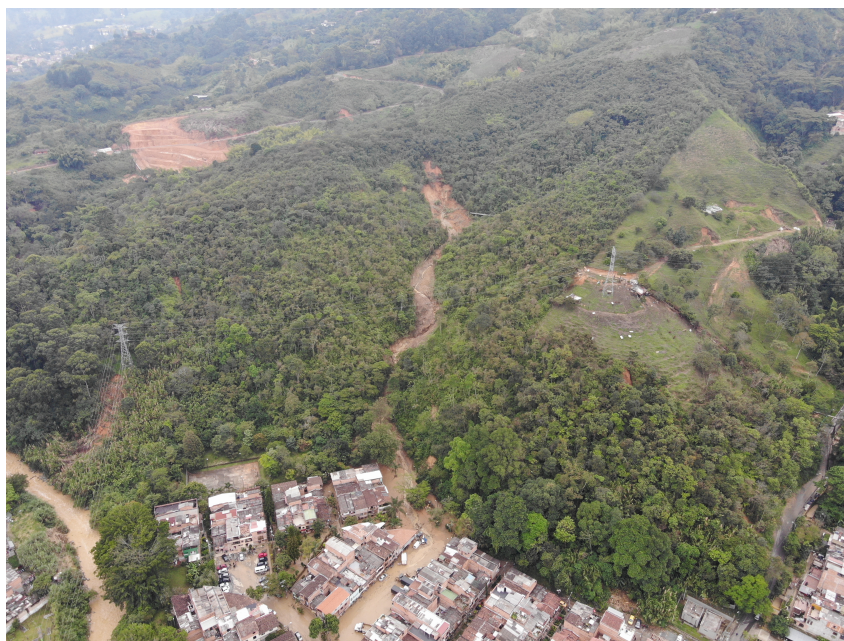
**Figura 2:** Fotografía panorámica del flujo de lodos en la parte noroccidental del barrio Villalía, registrada en sobrevuelo de drones el 18 de septiembre de 2022.

El flujo de lodos se transportó por una vaguada de la ladera noroccidental del barrio. Según los habitantes, esta vaguada no tenía flujos de aguas superficiales constantes; sin embargo, luego del flujo de lodos, se manifiesta un flujo constante por la zona, posiblemente asociado a la pérdida de cobertura vegetal.

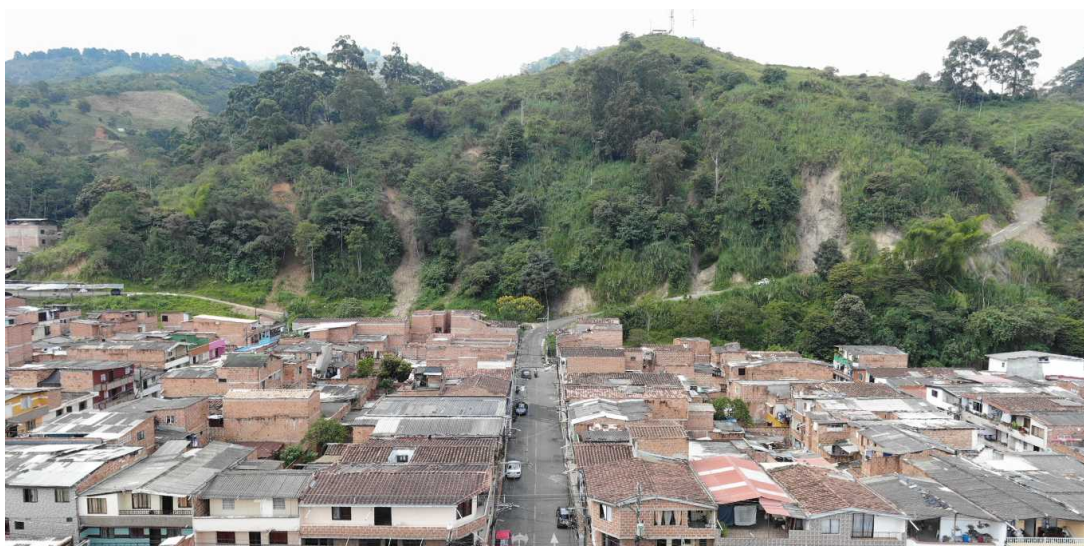
**Figura 3:** Fotografía de la ladera norte del barrio Villalía, registrada en sobrevuelo de drones el 12 de agosto de 2023.

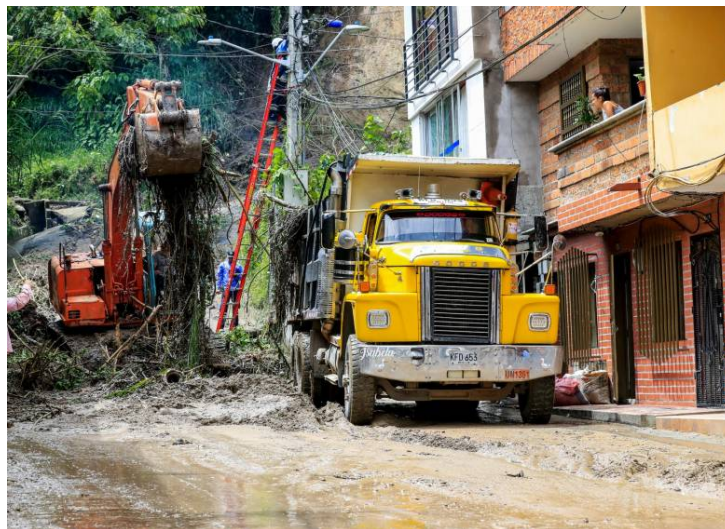
- **Vías vehiculares:** En la parte norte del barrio, desde la carrera 62 inicia una vía pavimentada en un predio particular. Esta vía resultó obstruida por al menos cuatro deslizamientos superficiales materializados en junio de 2022 (Figura 4). La vía carece de obras de manejo y captación de aguas lluvia, lo cual promueve el desarrollo de flujos que escurren hacia el barrio. Las vías vehiculares de la parte noroccidental resultaron obstruidas por el flujo de lodos presentado en septiembre de 2022, lo que ocasionó la interrupción total del tránsito y la pérdida de acceso a las edificaciones residenciales del sector (Figuras 6 y 11).

**Figura 4:** Material de un deslizamiento materializado en junio de 2022, depositado en vía vehicular.

- El 11 de junio de 2022 se presentaron los deslizamientos superficiales en la ladera norte del barrio. Estos deslizamientos obstruyeron la vía ubicada en el predio privado; sin embargo, uno de estos depositó material en vía pública Carrera 62 (Figura 4). Los deslizamientos se dieron en medio de un intenso evento de precipitación, el cual generó flujos de escorrentía que favorecieron la materialización rápida de estos procesos morfodinámicos.

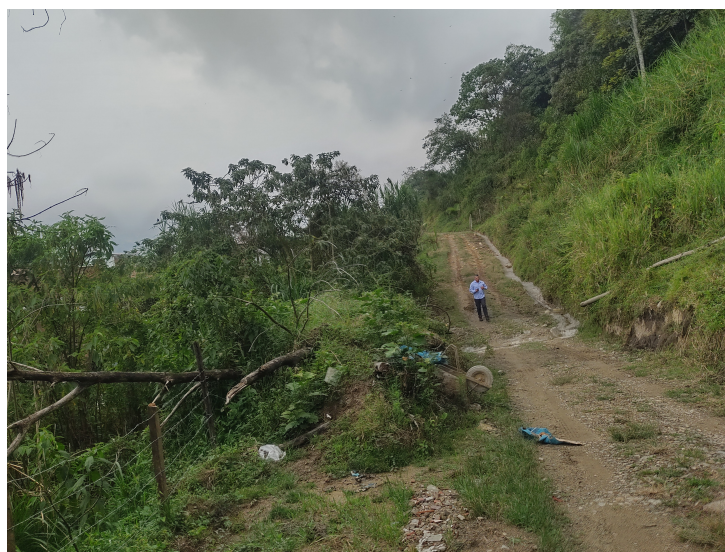
**Figura 5:** Material depositado en la vía vehicular. Fotografía tomada en marzo 10 de 2023, se removió el material de la vía vehicular.

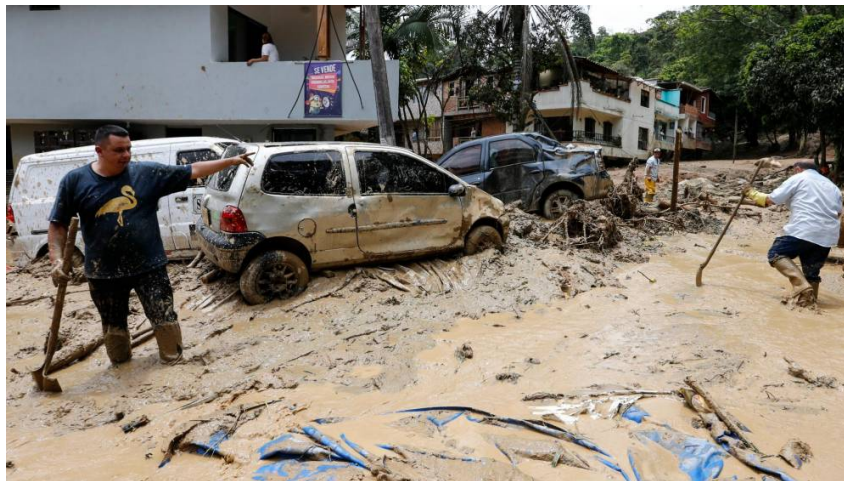
**Figura 6:** Afectaciones en el barrio Villalía ocasionadas por el flujo de lodos de septiembre de 2022. Fotografía tomada de El Colombiano.

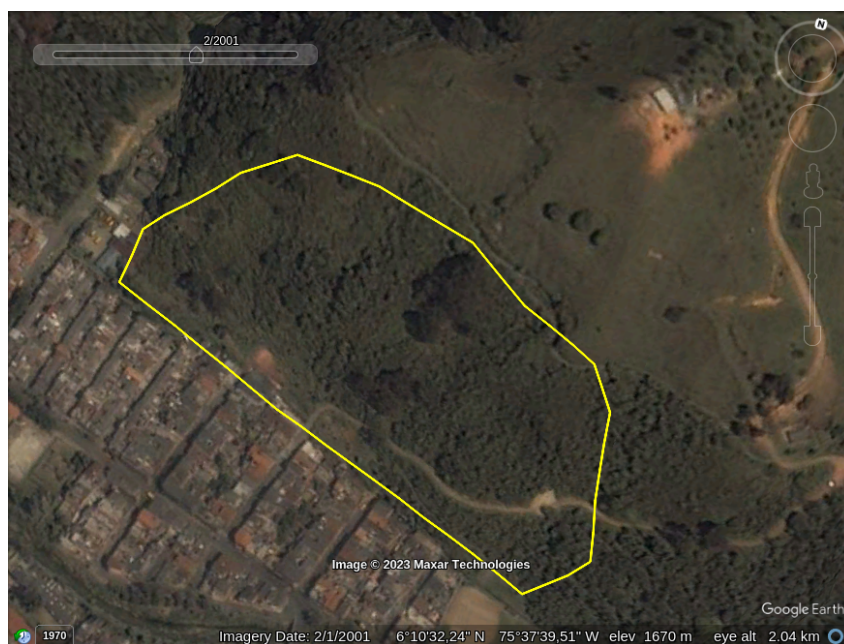
**Figura 7:** Imagen registrada en enero de 2001 de 2012. Nótese pequeños movmientoa en masa en la parte baja de la ladera y el camino de herradura en la parte alta del polígono de monitoreo.

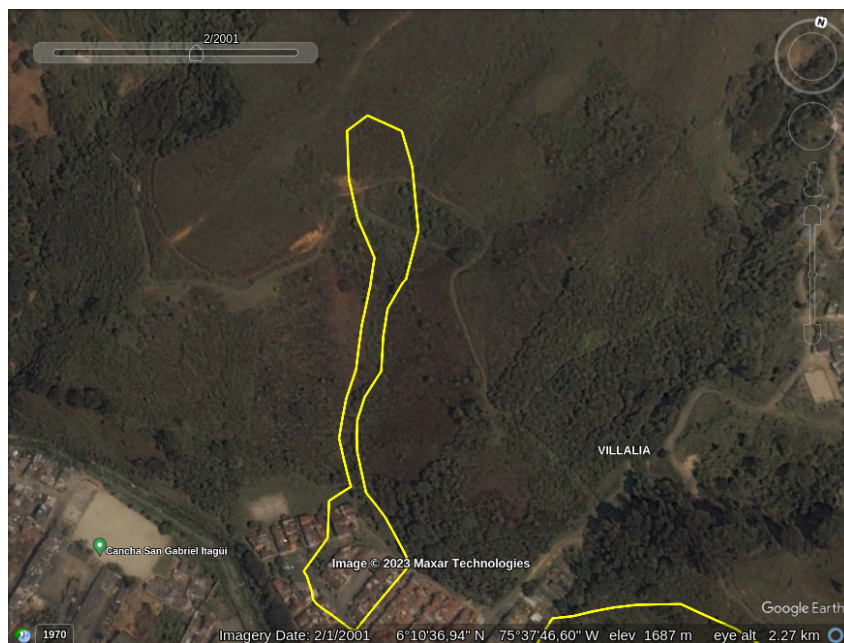
- A través de imágenes satelitales obtenidas de la plataforma Google Earth, se evidencia la evolución de los procesos antrópicos en la ladera. En imagen de enero de 2001, se observa deformaciones del terreno asociadas a un deslizamiento en la parte baja de la ladera; además, se identifica una vía o camino de herradura en la parte alta del lomo y la cobertura vegetal es predominantemente boscosa (Figura 7). En 2001, la zona donde se presentó el flujo de lodos de septiembre de 2022, tenía una cobertura vegetal predominante de pastizales, con numerosos caminos de herradura y una tubería de acueducto que surte a la Cervecería Unión, la cual atraviesa la parte alta del flujo de lodo (ver Figura 8). En los siguientes años se observa la revegetalización de la zona donde se presentó el flujo de lodo; además del abandono de los caminos herraduras. Actualmente, esta zona se encuentra con cobertura vegetal boscosa.

**Figura 8:** Imagen registrada en enero de 2001. Nótese la cobertura vegetal tipo pastos en la parte alta de la ladera y los caminos de herradura. También se observan deformaciones del terreno asociado a pequeños movimientos en masa.

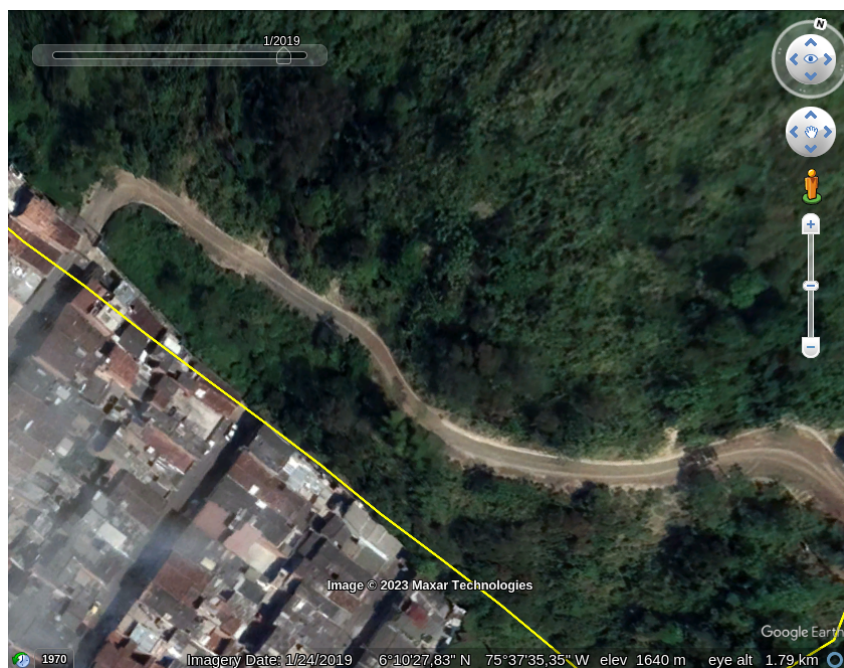
- En imagen de enero de 2019, se observan pequeños movimientos en masa en la orilla de la vía vehicular (Figura 9). En el primer semestre de 2020 se realizan excavaciones para la construcción de una vía alterna de acceso que atraviesa toda la parte baja de la ladera. En imagen de enero de 2021, se evidencia la construcción de un nuevo camino de herradura en la parte alta de la ladera (Figura 10).

**Figura 9:** Imagen registrada en enero de 2019. Se observan pequeños movimientos en la orilla de la vía en el predio privado.

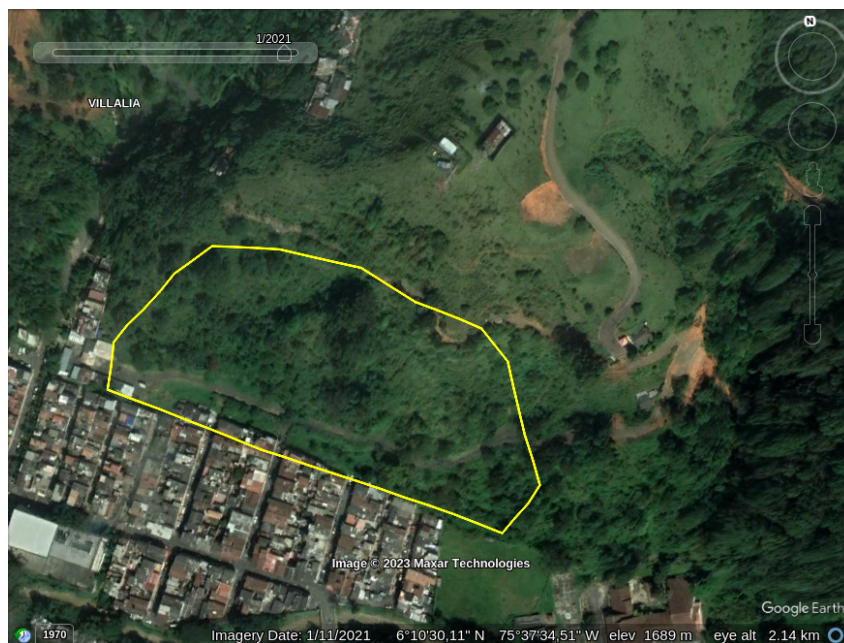
**Figura 10:** Imagen registrada en enero de 2021. Se observa la construcción de un nuevo camino de herradura en la parte alta de la ladera (sobre el polígono amarillo), nótese además la nueva vía vehicular construida en 2020 en la parte baja de la ladera.

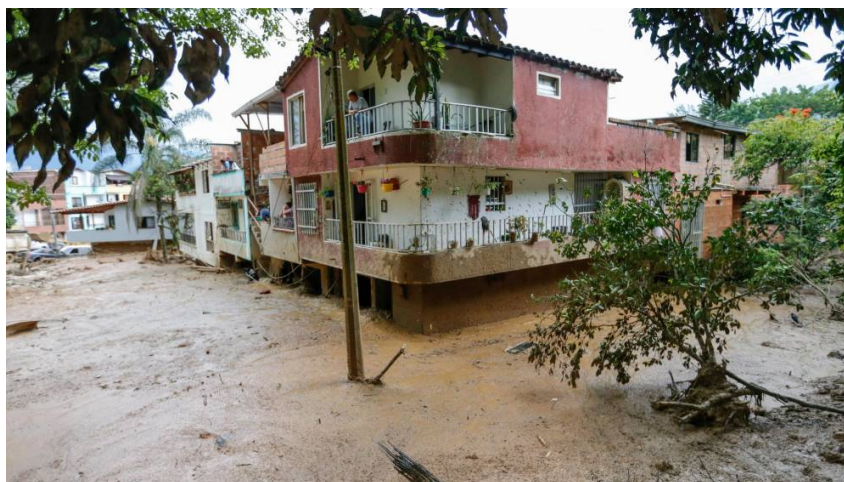
- El 18 de septiembre de 2022 se presentó el flujo de lodos en la parte noroccidental del barrio, el cual depositó hasta dos metros de lodo en el asentamiento humano (Figura 11). Este flujo de lodos se asoció a intensas precipitaciones acumuladas que generaron deformaciones del terreno en días previos, además de un supuesto daño en una tubería de acueducto que surte a la Cervecería Unión.

**Figura 11:** Material depositado por el flujo de lodos. Fotografía tomada de El Colombiano.

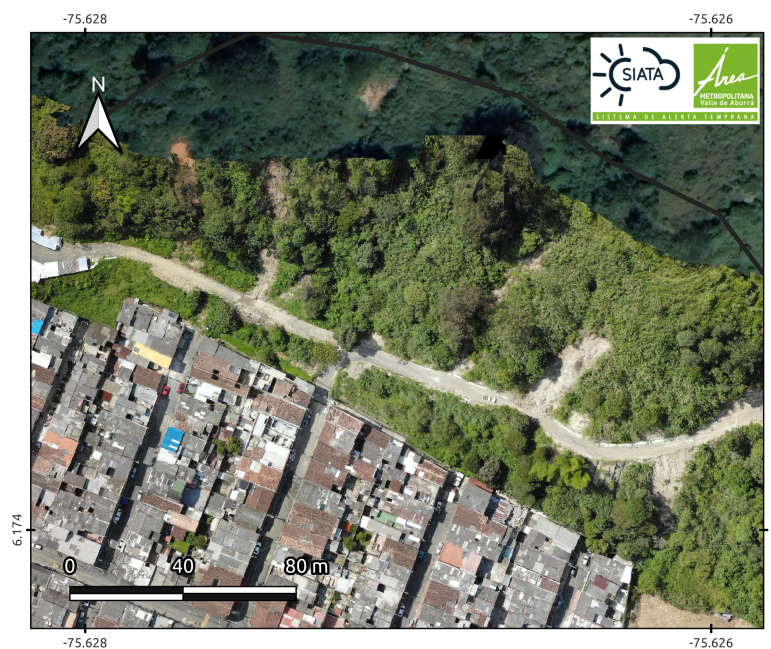
**Figura 12:** Ortofoto realizada al sitio el 12 de agosto de 2022. Se observa parcialmente la ladera norte del barrio Villalía y los procesos morfodinámicos materializados en junio de 2022

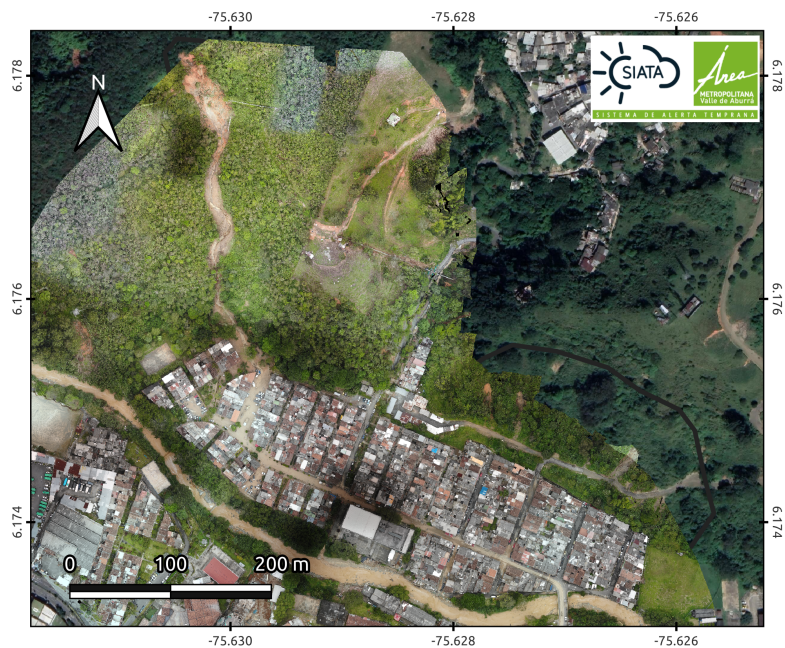
**Figura 13:** Ortofoto realizada el 18 de septiembre de 2022 al flujo de lodos en la ladera noroccidental del barrio Villalía.

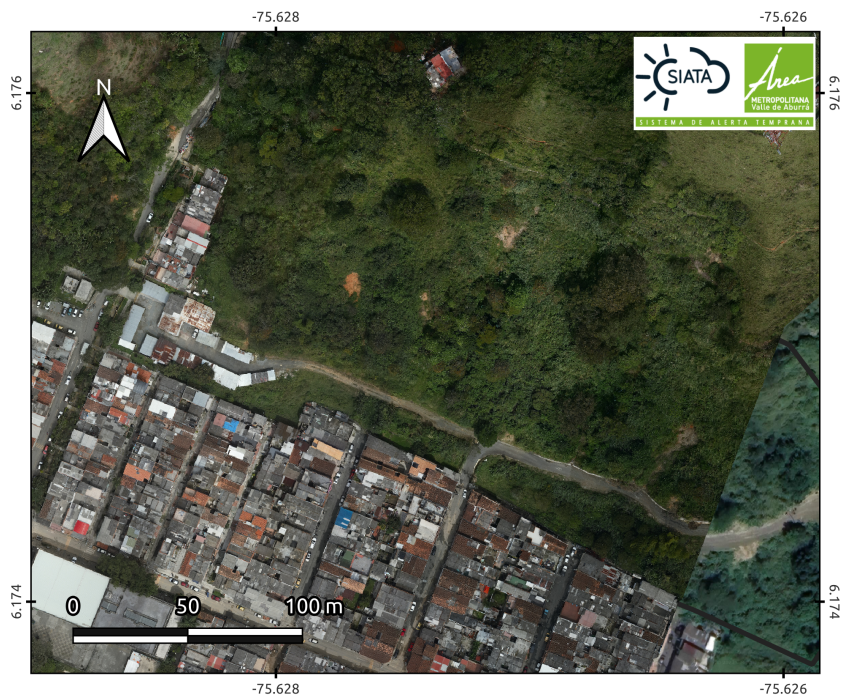
**Figura 14:** Ortofoto realizada al sitio el 18 de enero de 2023. Se observa la recuperación de la cobertura vegetal en la ladera norte del barrio Villalía.

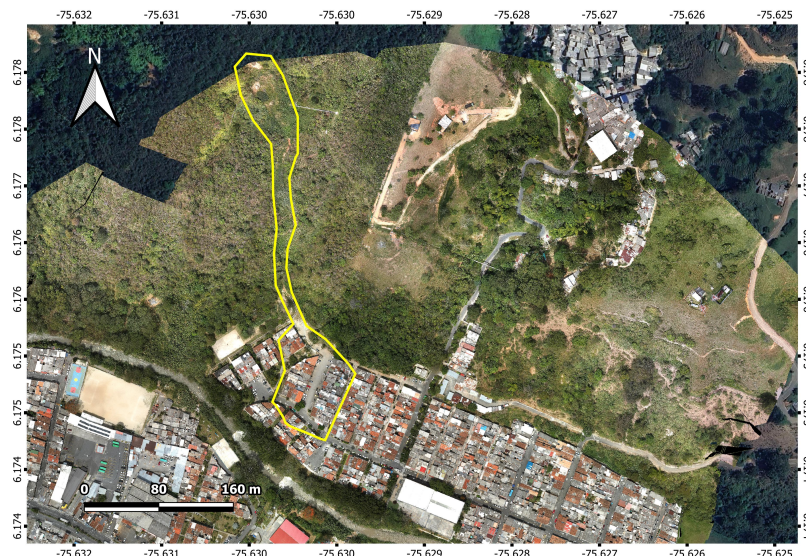
**Figura 15:** Ortofoto realizada al sitio el 19 de febrero de 2024. Se observa la recuperación de la cobertura vegetal en la ladera norte del barrio Villalía y en el flujo en la zona noroccidental. Se observa la construcción del muro de impacto y el canal de conducción hidráulica en la desembocadura del flujo.

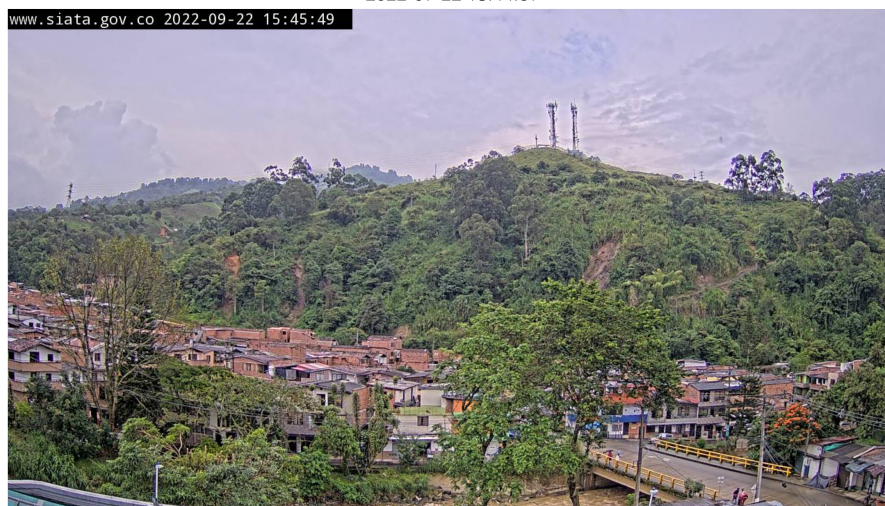
Cámara de monitoreo  
Villalía  
2022-09-22 15:44:39

**Figura 16:** Fotografía de la cámara de monitoreo registrada el 22 de septiembre de 2022.

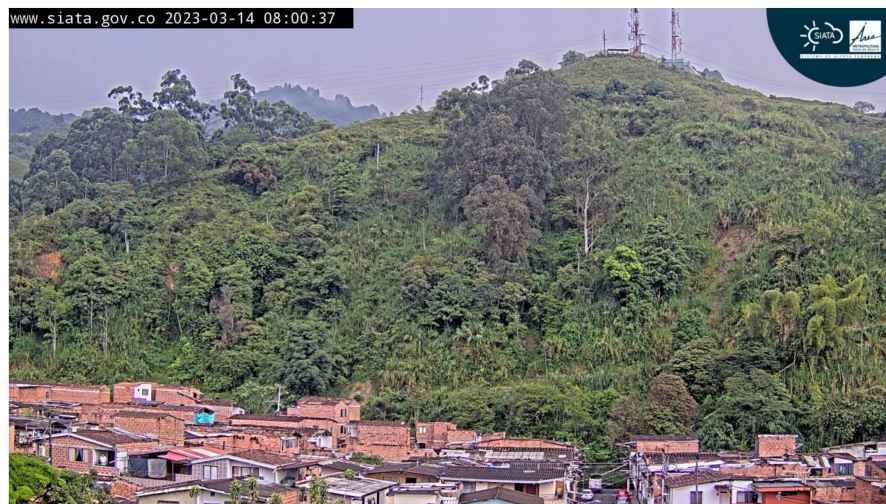
Cámara de monitoreo  
Villalia  
2023-03-14 07:59:41

**Figura 17:** Fotografía de la cámara de monitoreo registrada el 14 de marzo de 2023. Nótese la recuperación de la cobertura vegetal en las zonas de deslizamientos.

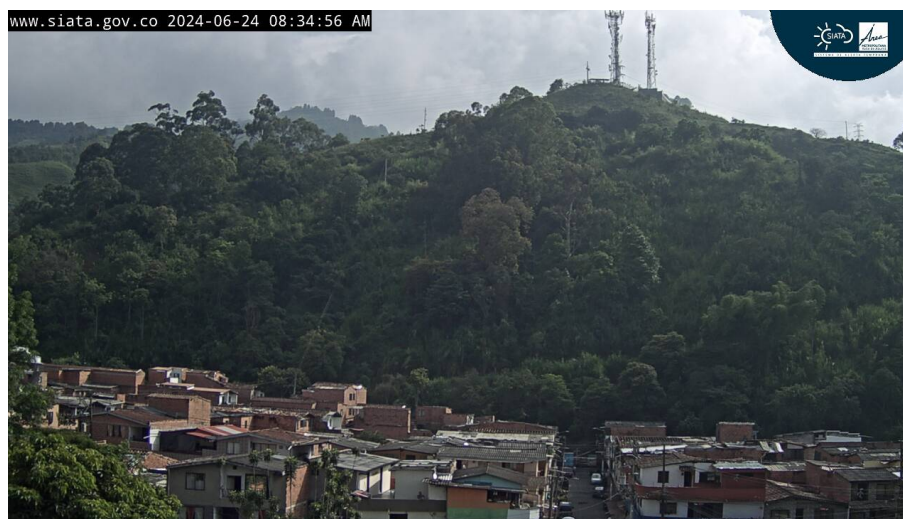
**Figura 18:** Fotografía de la cámara de monitoreo registrada el 24 de junio de 2024. Se observa la recuperación de la cobertura vegetal en las zonas de deslizamientos.

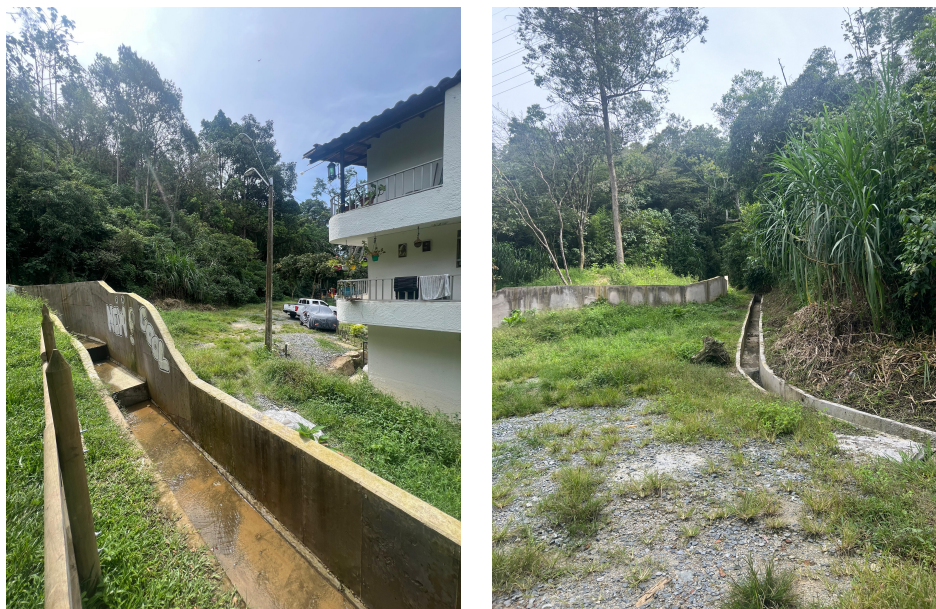
**Figura 19:** Fotografías tomadas el 18 de junio de 2024. Se observan obras de mitigación que consisten en un muro de impacto y un canal de conducción hidráulica donde se evidenció un flujo constante de agua sin evidencias de colmatación al momento de la visita

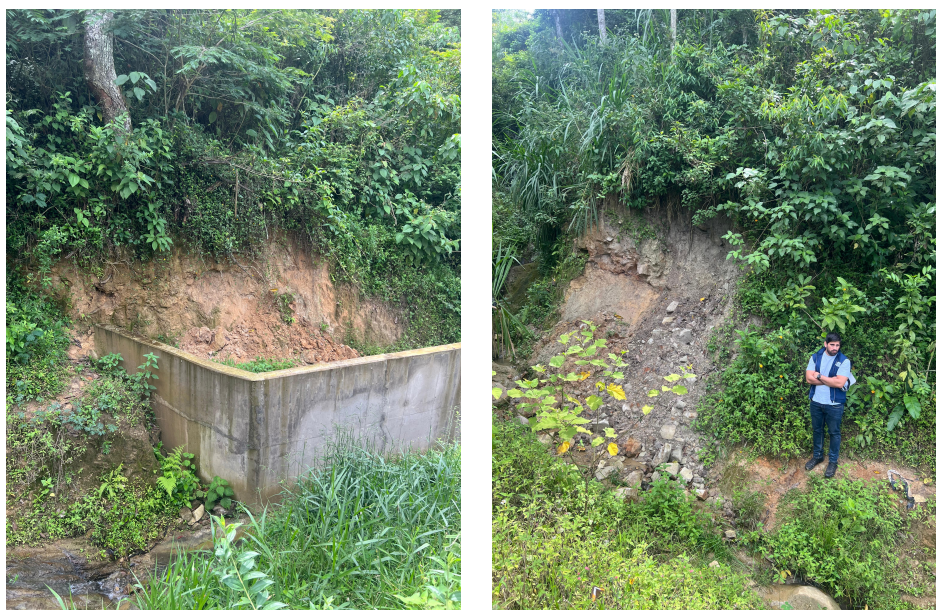
**Figura 20:** Fotografías tomadas el 18 de junio de 2024. Se evidencian procesos morfodinámicos en la desembocadura de la quebrada que desencadenó el flujo de lodos en el barrio Villalía. Estos procesos se asocian a la dinámica normal del drenaje, produciendo fenómenos de erosión lateral y desencadenando procesos superficiales en los flancos; favorecidos además por las características intrínsecas del material, la topografía y factores antrópicos. Por otro lado, no se evidencian acumulaciones de material sobre el cauce que obstruyan la circulación del agua al momento de la visita.
