# Villatina, Medellín

## Descripción del sitio

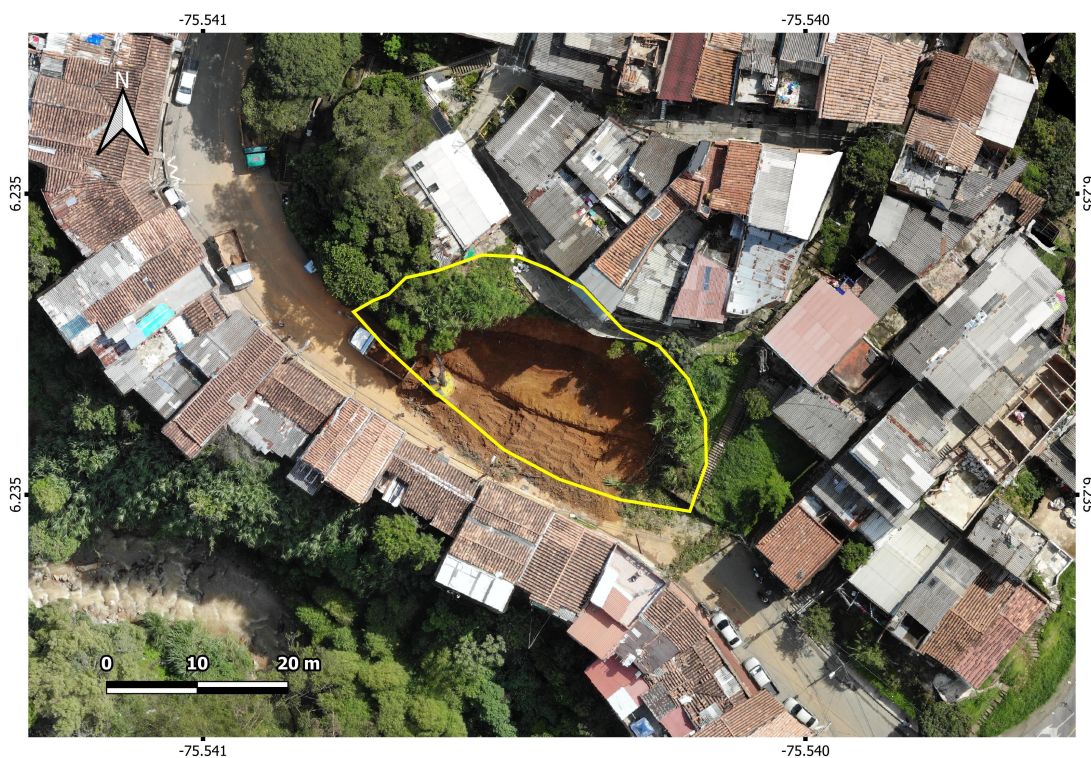
**Figura 2:** Ortofoto resultante del sobrevuelo realizado el 23 de junio de 2021. Se observa escarpe principal del movimiento en masa y el depósito del material desplazado sobre la vía.

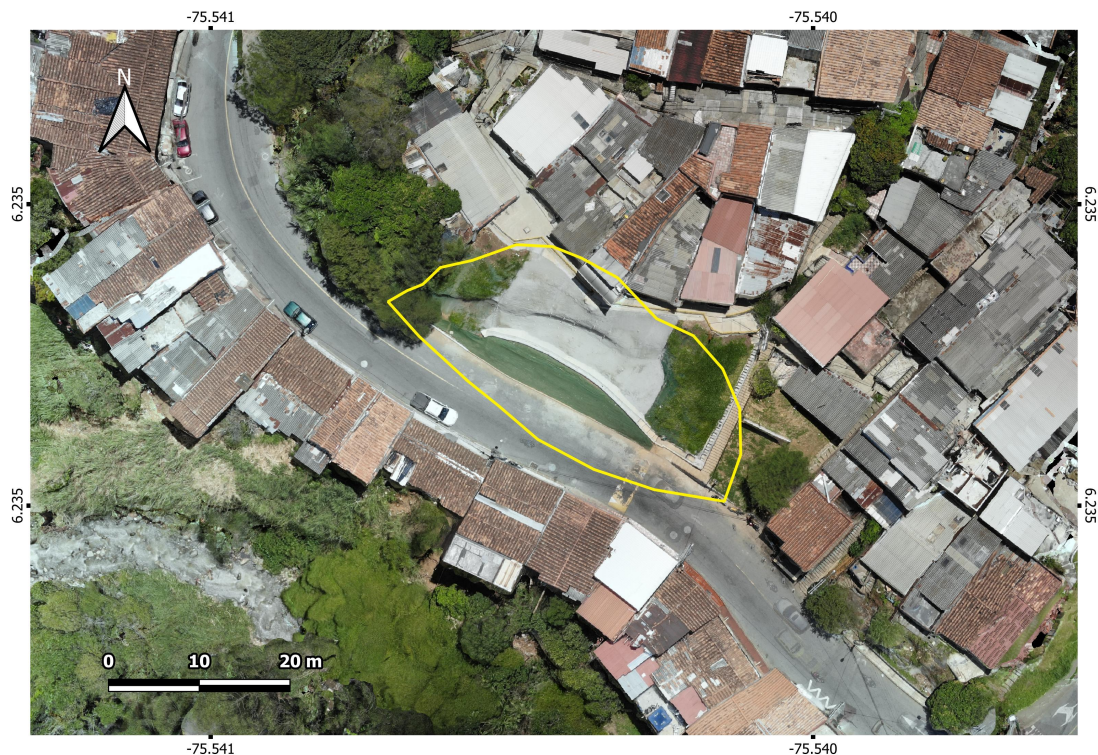
**Figura 3:** Ortofoto resultante del sobrevuelo realizado el 14 de agosto de 2023. Se observa movimiento en masa intervenido con finalización de obras de estabilización.

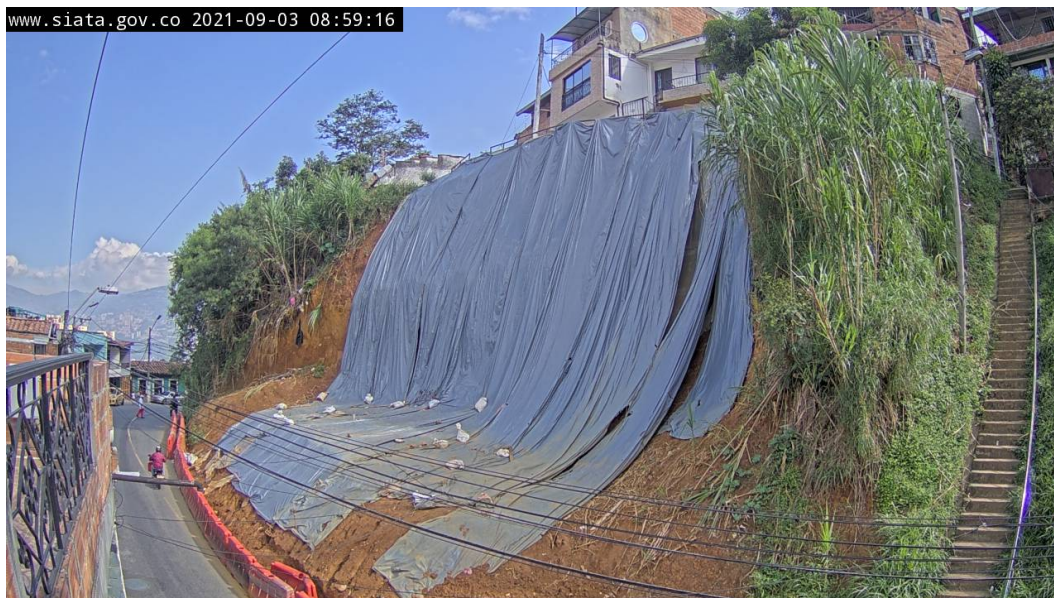
**Figura 4:** Fotografía registrada el 3 de septiembre de 2021. Se evidencia lona de plástico cubriendo el escarpe principal del movimiento en masa y acordonamiento del depósito para garantizar el flujo vehicular normal y evitar el ingreso de personas al sitio.

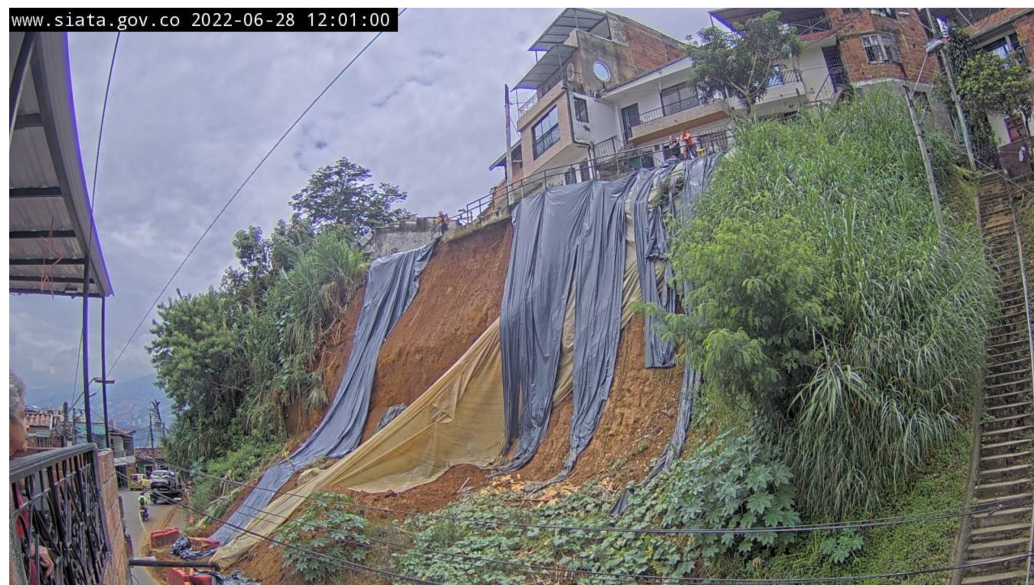
Cámara de monitoreo  
Villatina  
2022-06-28 12:00:15

**Figura 5:** Fotografía registrada el 28 de junio de 2022. Se evidencia parte de la lona de plástico deteriorada y con material del depósito desplazado hacia la vía.

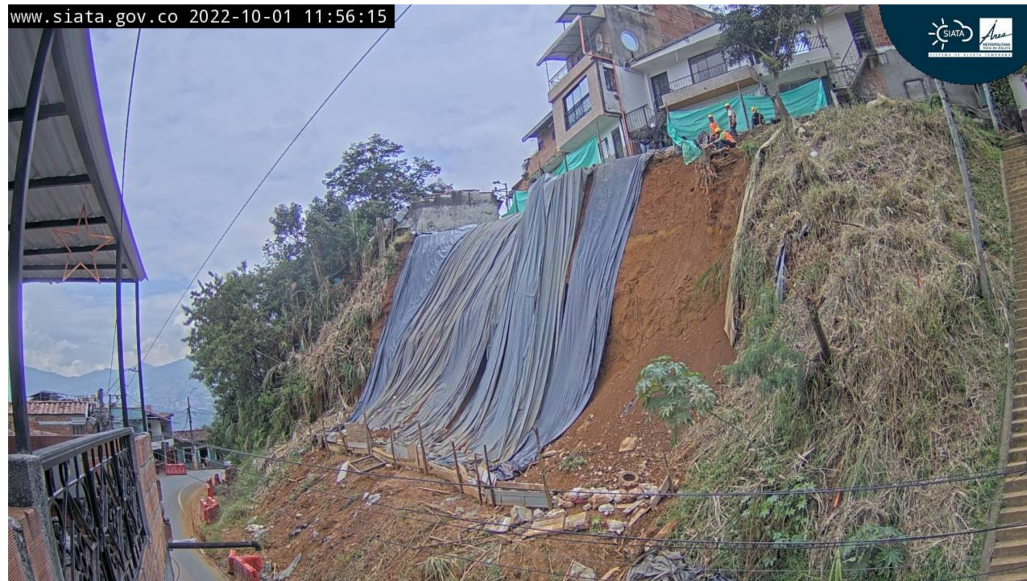
Cámara de monitoreo  
Villatina  
2022-10-01 11:57:08

**Figura 6:** Fotografía registrada el 1 de octubre de 2022. Se observa el inicio de las obras de estabilización en el talud monitoreado.

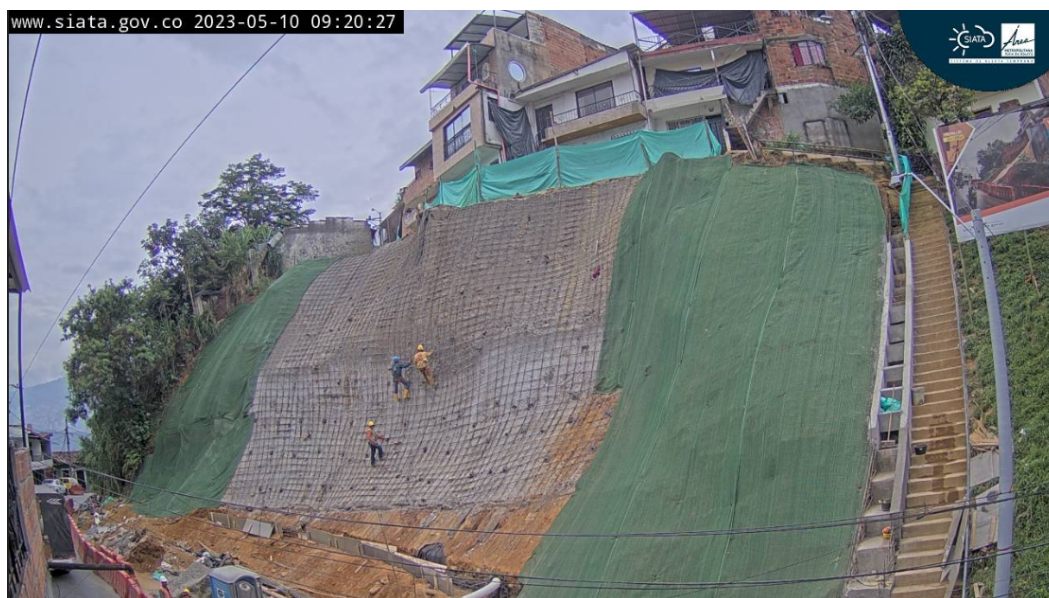
**Figura 7:** Fotografía registrada por la cámara de monitoreo el 10 de mayo de 2023. Se observan obras de estabilización en el talud monitoreado, con revestimiento de concreto lanzado, mallas, drenes horizontales y geomembrana; además, se evidencia una ronda de coronación en concreto, escalonada en los flancos para redirigir el agua desde la parte alta del talud intervenido.

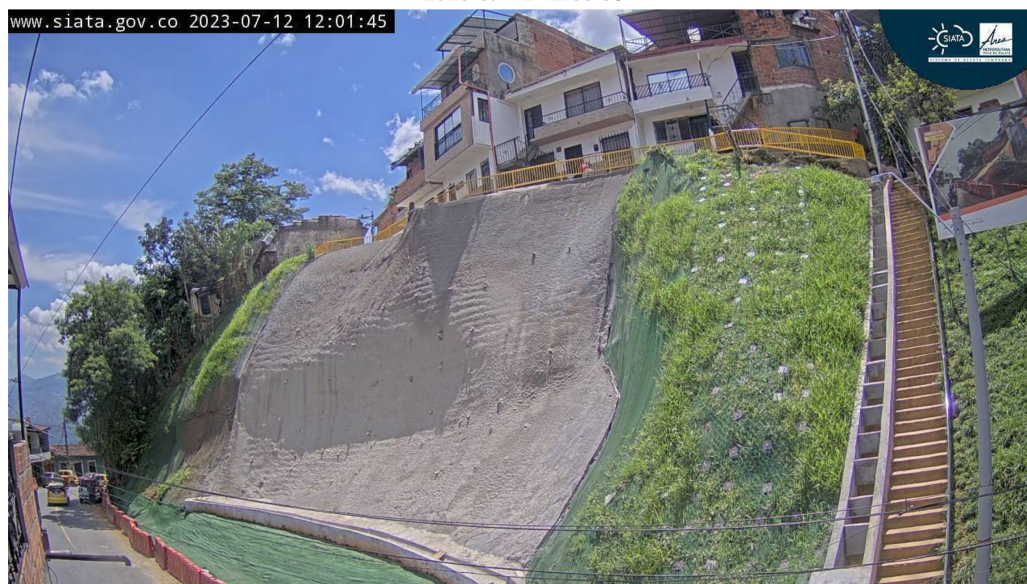
Cámara de monitoreo  
Villatina  
2023-07-12 12:00:06

**Figura 8:** Fotografía registrada por la cámara de monitoreo el 12 de julio de 2023. Se observa la finalización de las obras de estabilización de la ladera afectada.

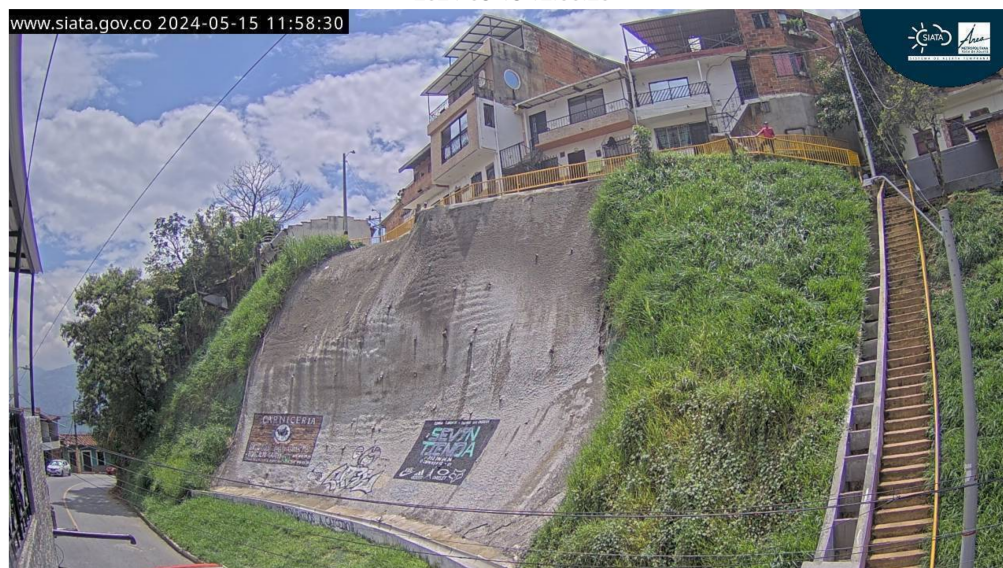
Cámara de monitoreo  
Villatina  
2024-05-15 12:00:20

**Figura 9:** Fotografía registrada por la cámara de monitoreo el 15 de mayo de 2024. Se evidencia crecimiento de la cobertura vegetal en los costados del talud intervenido, sin evidencias de algún estado de reactivación.

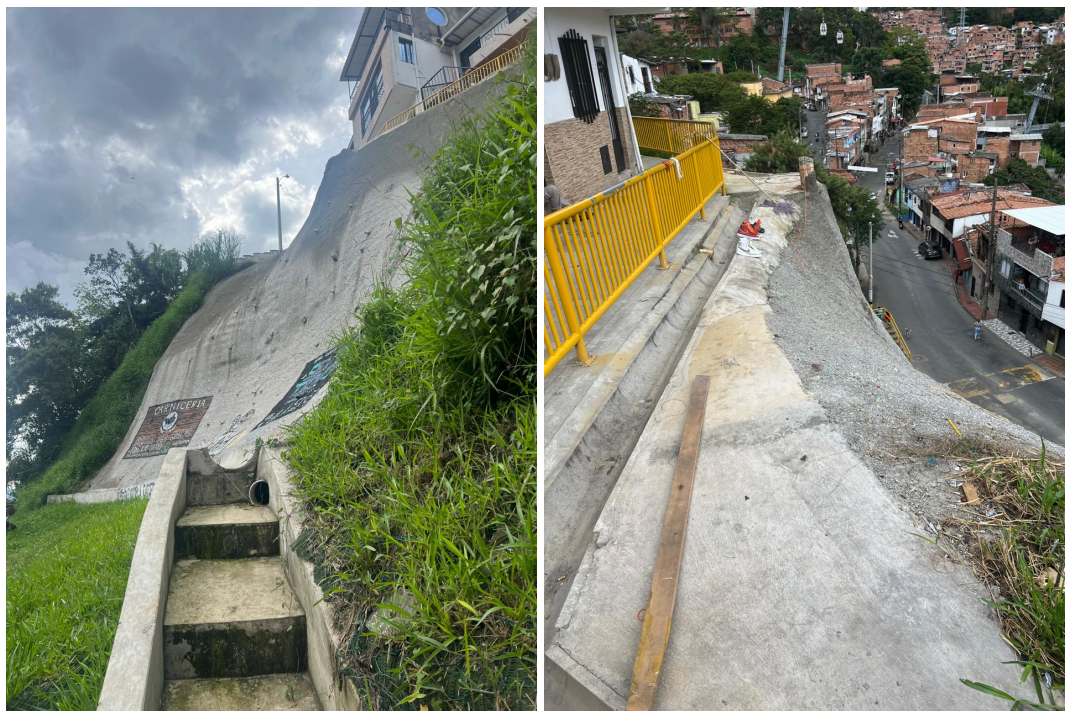
**Figura 10:** Fotografías tomadas en el sitio el 13 de junio de 2024. Se evidencian obras hidráulicas sin obstrucciones; no se observaron agrietamientos en la obra de estabilización al momento de la visita.
