Este es un reporte de de monitoreo de las 24h  
antecedentes de los sitios críticos.  
Fue generado automáticamente.

Geociencias - SIATA

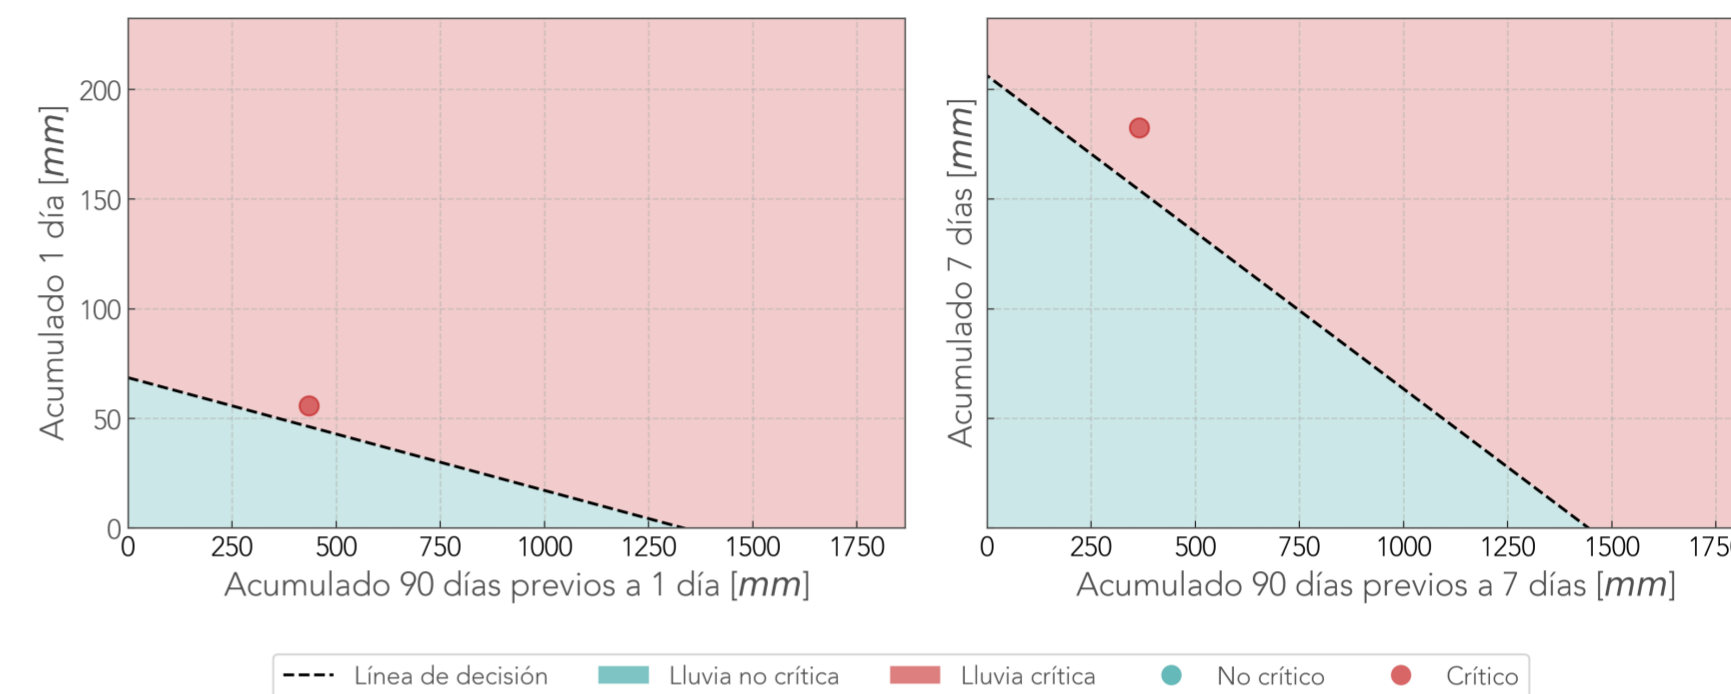
Comparación Reciente-Antecedente  
 Pluviómetro 420  
 Pueblo Viejo - La Estrella

Deslizamiento: Pueblo Viejo  
 Pluviómetro 420. Lluvia crítica en los días 1 y 7.  
 Extensómetro 556: Inactivo.  
 Acelerómetro 557: Inactivo.  
 HumedadSuelo 555: Inactivo.  
 Cámara Pueblo\_Viejo.

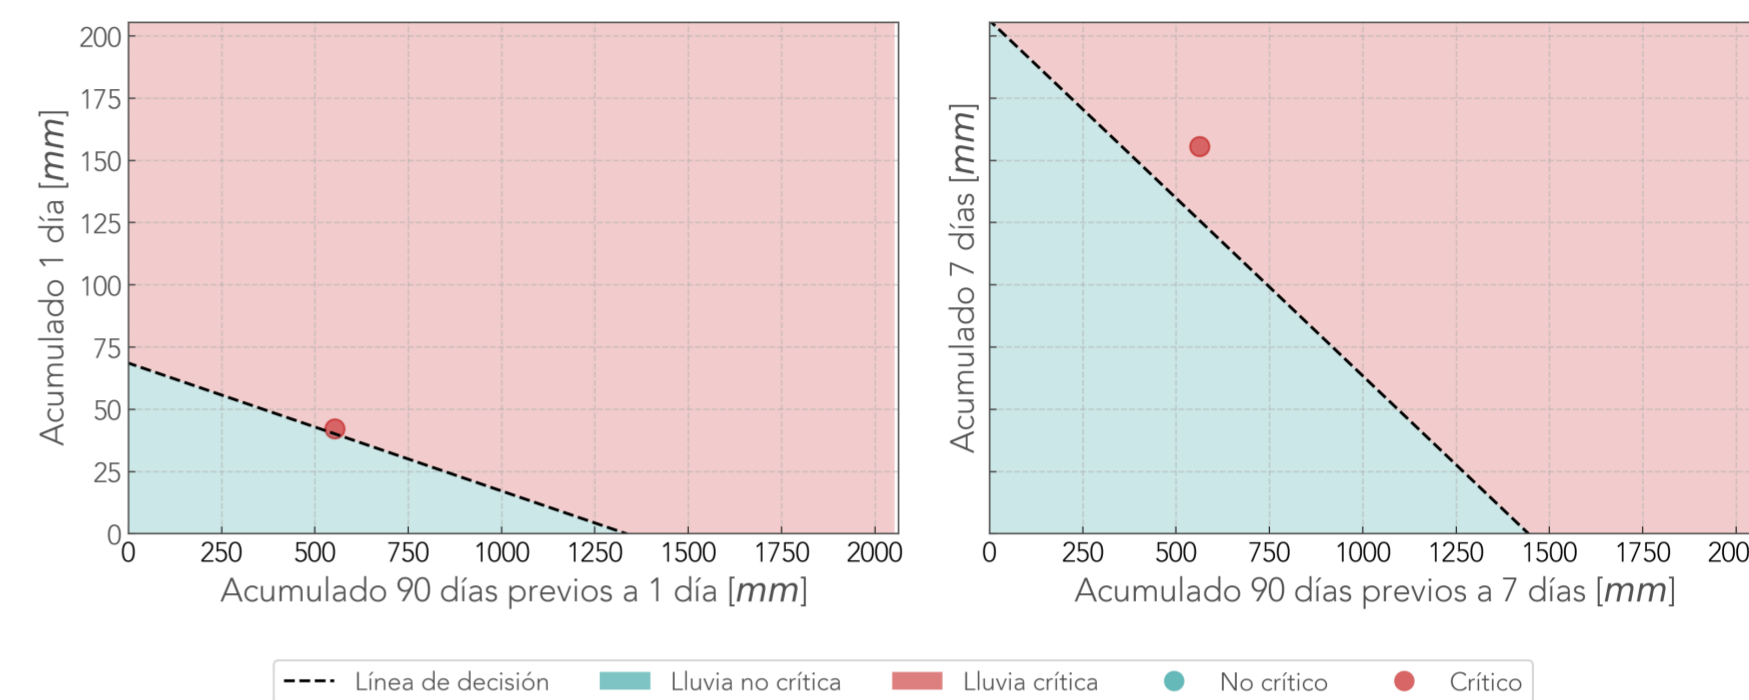
Comparación Reciente-Antecedente  
Pluviómetro 432  
Andalucía - Caldas

Deslizamiento: Andalucía  
Pluviómetro 432. Lluvia crítica en los días 1 y 7.  
Cámara Andalucía. Última foto hace 1 días

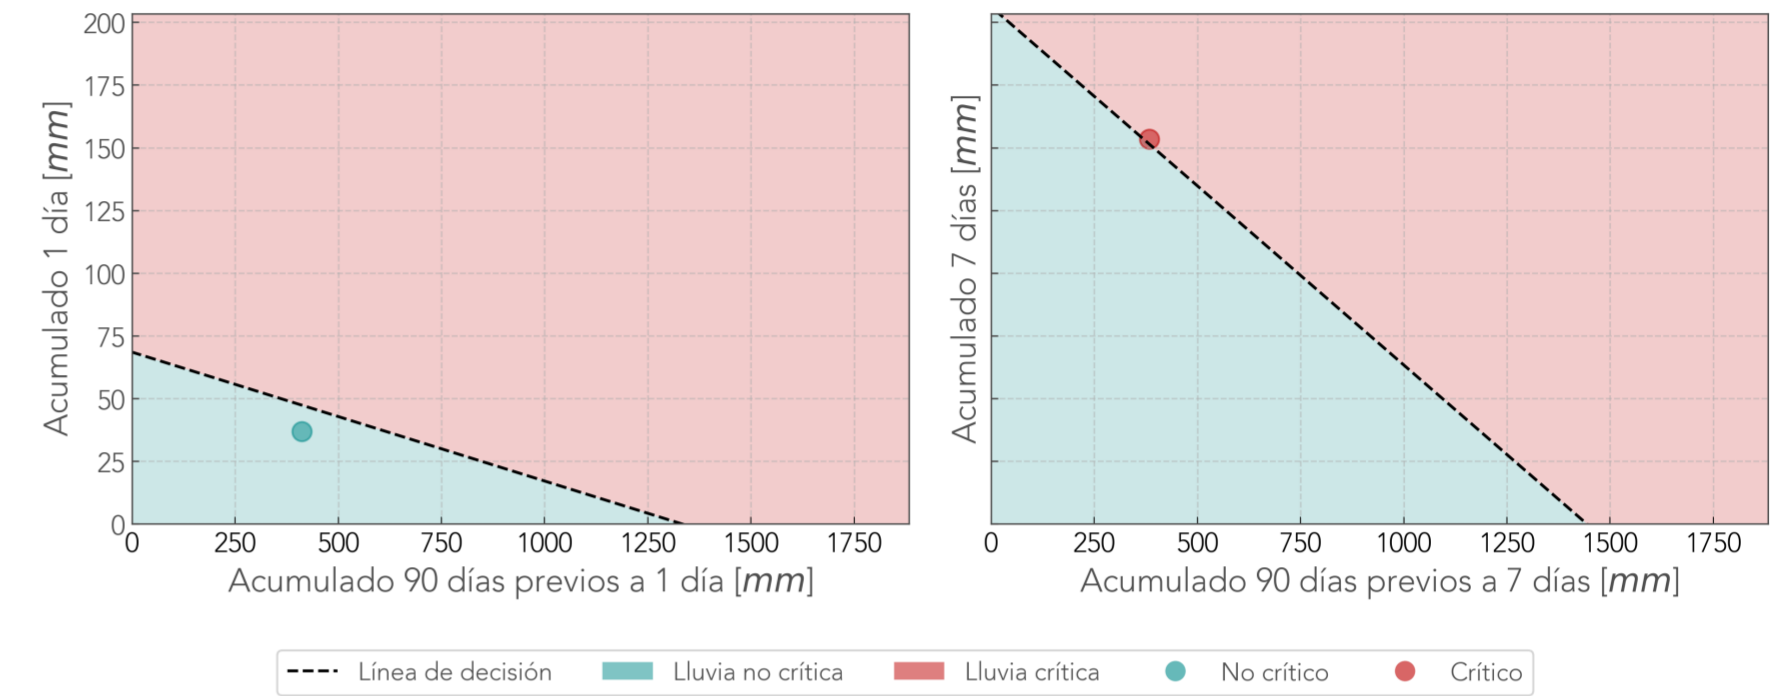
Comparación Reciente-Antecedente  
 Pluviómetro 383  
 Salinas - Caldas

Deslizamiento: Salinas  
 Pluviómetro 383. Lluvia crítica en el día 7.  
 Extensómetro 384: Inactivo.  
 Acelerómetro 381: Inactivo.  
 Cámara Salinas. Última foto hace 1 días

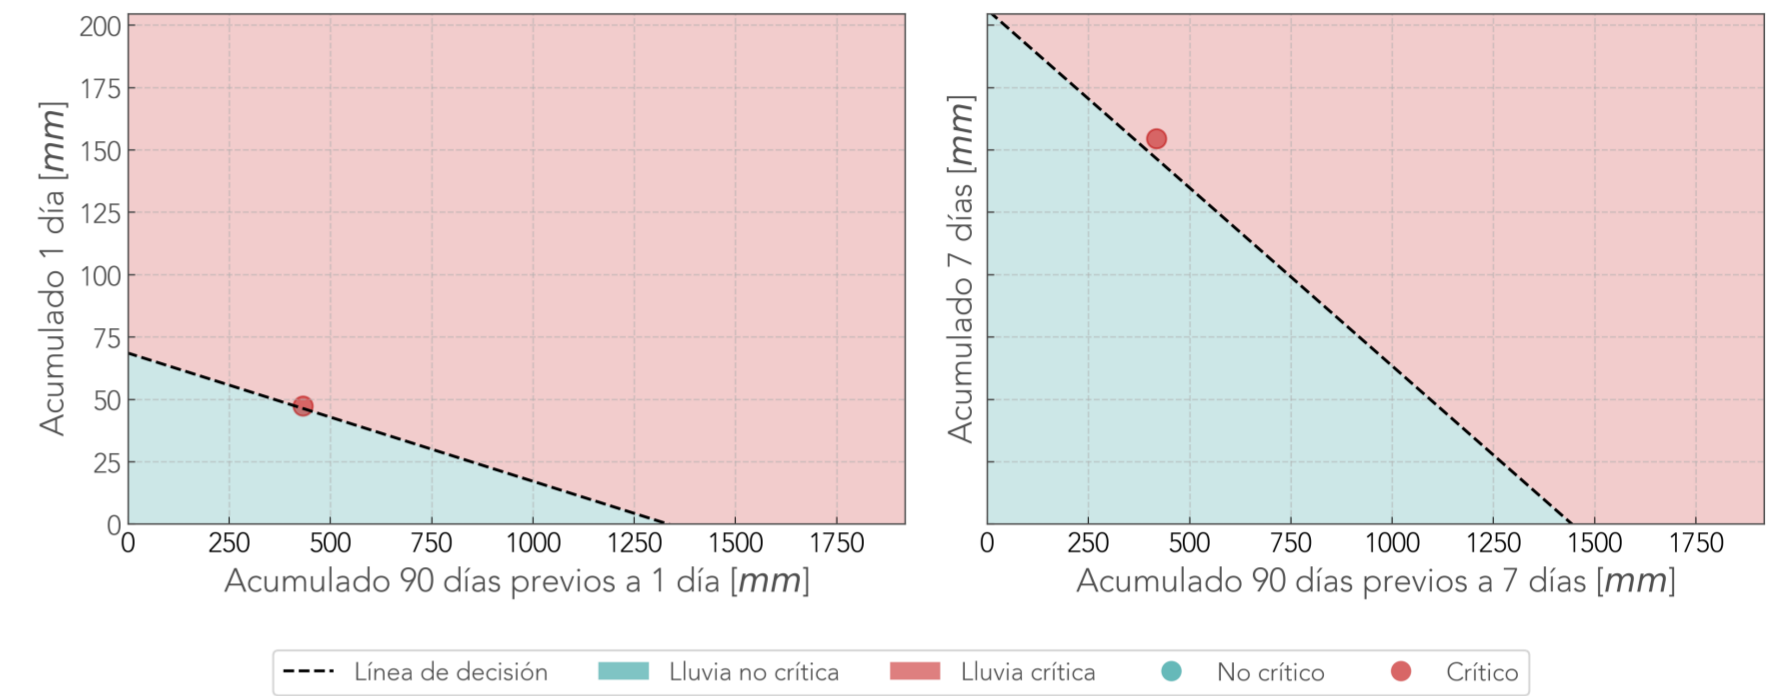
Comparación Reciente-Antecedente  
Pluviómetro 193  
El Canalon - Sabaneta

Deslizamiento: El Canalon  
Pluviómetro 193. Lluvia crítica en los días 1 y 7.  
Cámara El\_Canalon. Última foto hace 1 días

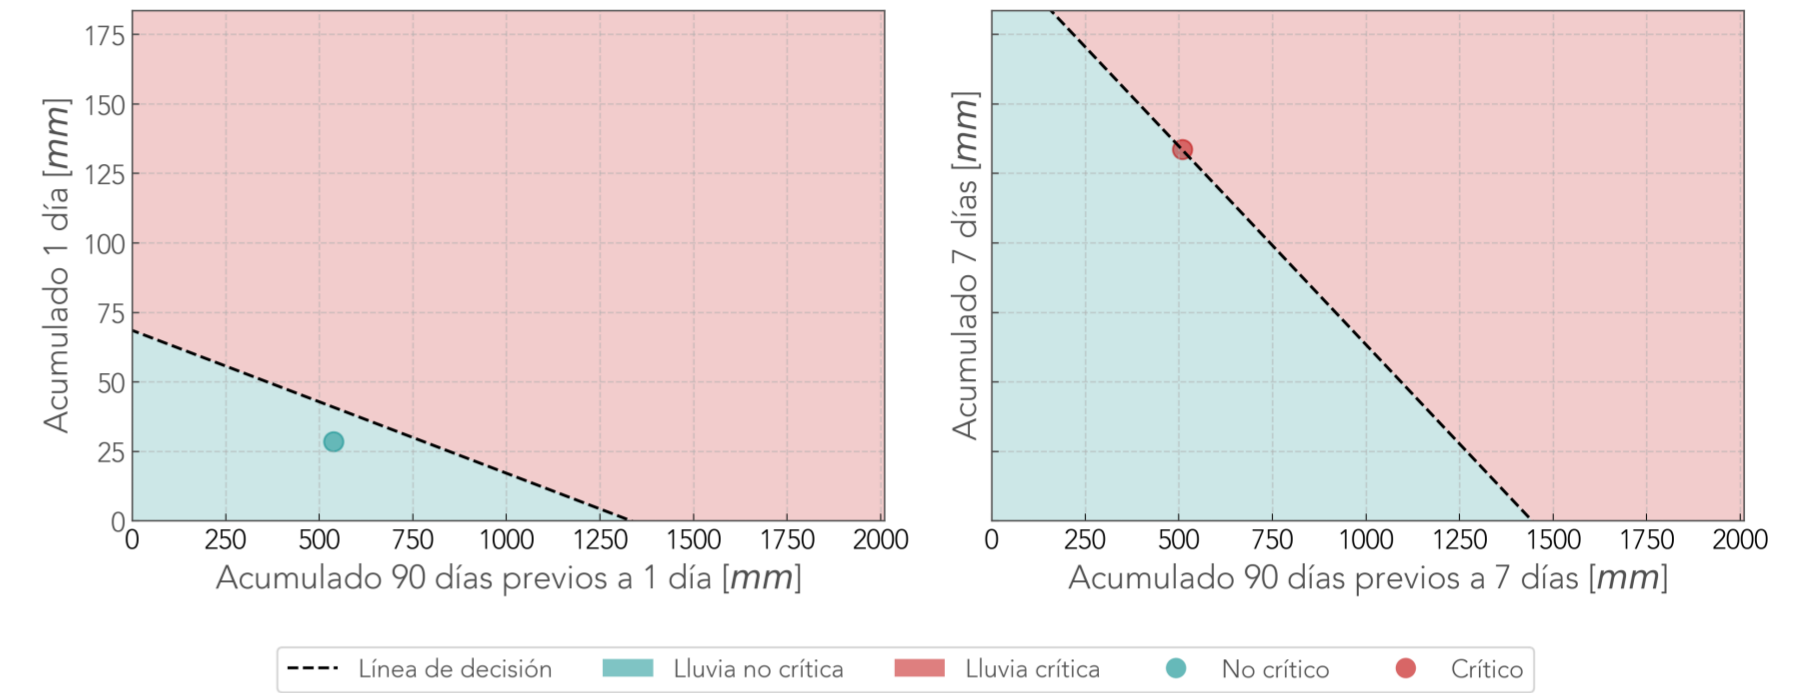
Comparación Reciente-Antecedente  
Pluviómetro 261  
La Raya - La Estrella

Deslizamiento: La Raya  
Pluviómetro 261. Lluvia crítica en el día 7.  
Cámara La\_Raya.

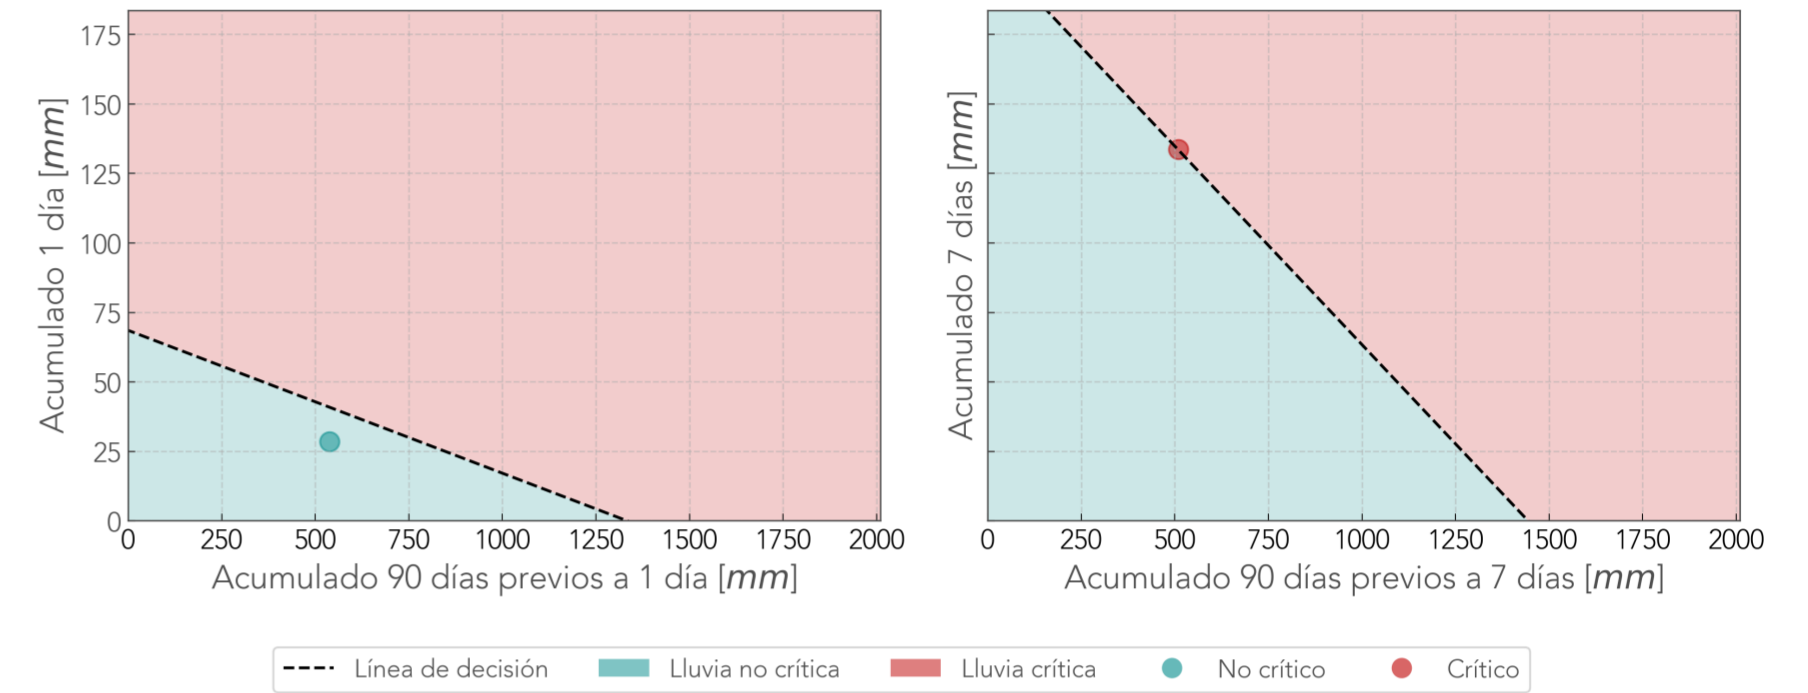
Comparación Reciente-Antecedente  
Pluviómetro 261  
La Raya - La Estrella

Deslizamiento: La Raya 2  
Pluviómetro 261. Lluvia crítica en el día 7.  
Cámara La\_Raya\_2.

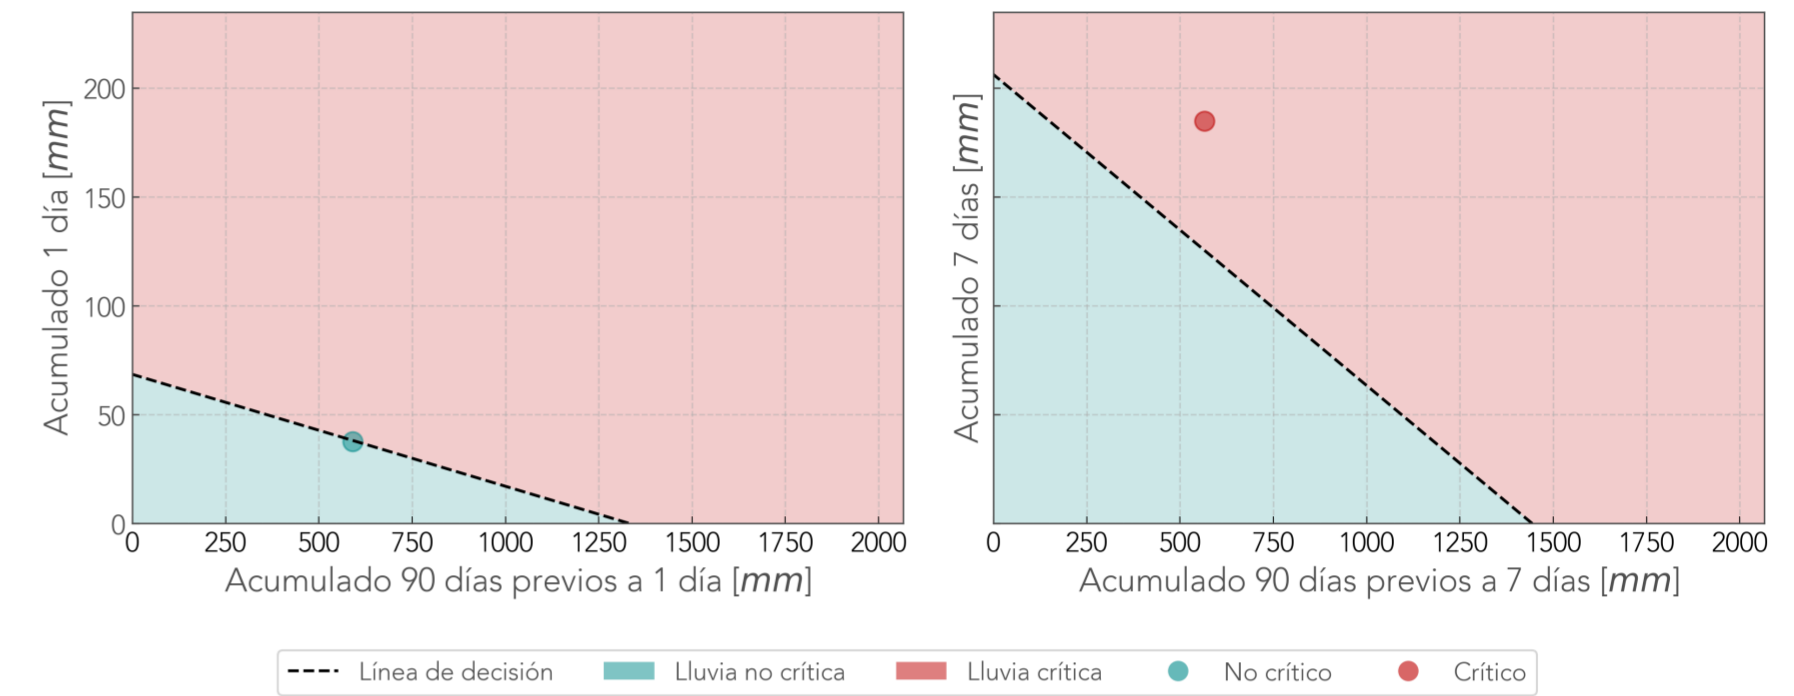
Comparación Reciente-Antecedente  
 Pluviómetro 515  
 La Valeria - Caldas

Deslizamiento: La Valeria  
 Pluviómetro 515. Lluvia crítica en el día 7.  
 TDR 100686 Cable 1. Error en consulta. Último dato: 2024-04-10 12:00:00  
 Cámara La\_Valeria. Última foto hace 1 días

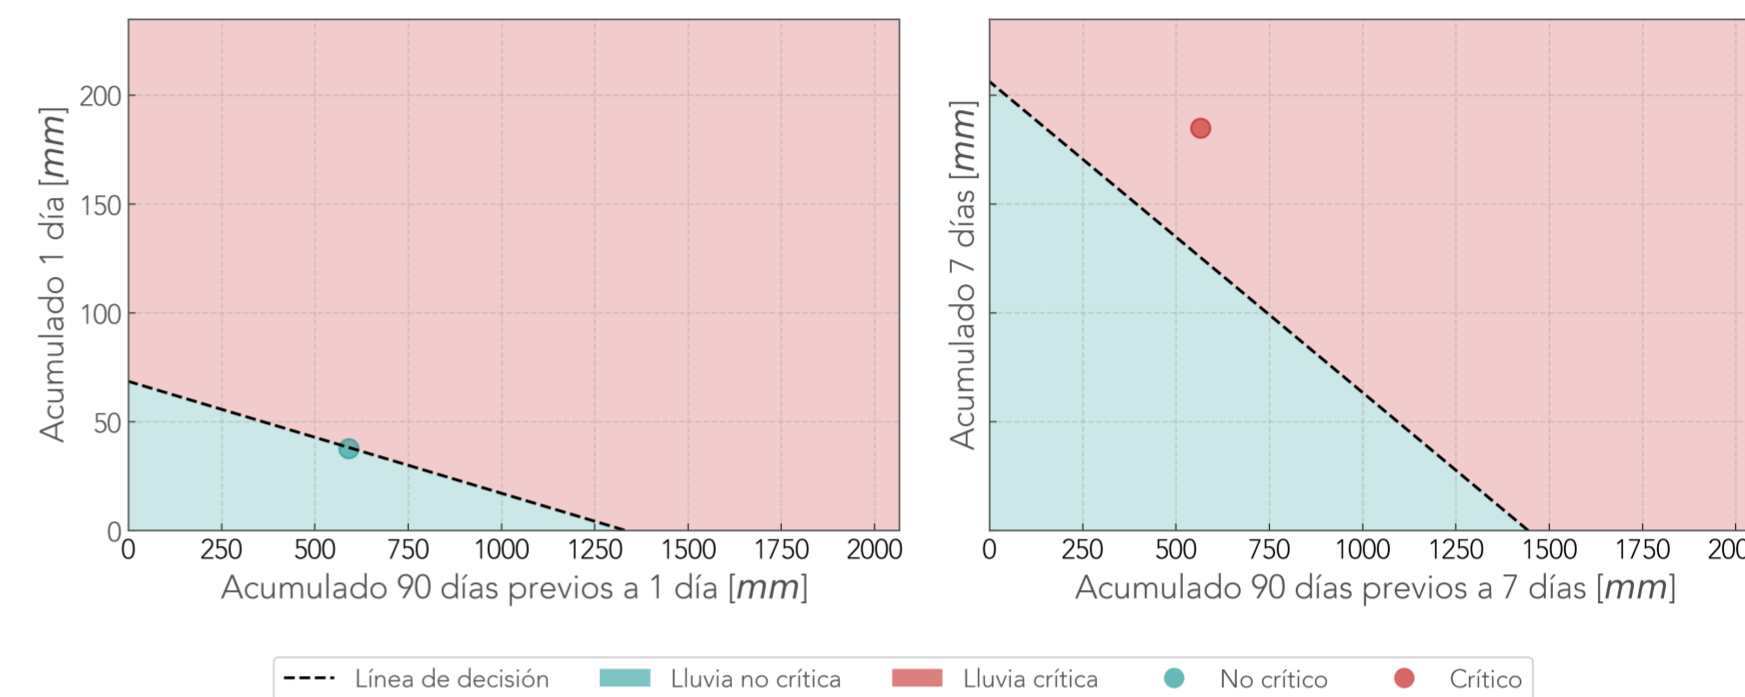
Comparación Reciente-Antecedente  
 Pluviómetro 515  
 La Valeria - Caldas

Deslizamiento: La Valeria 2  
 Pluviómetro 515. Lluvia crítica en el día 7.  
 Cámara La\_Valeria\_2. Última foto hace 7 días
