Este es un reporte de de monitoreo de las 24h  
antecedentes de los sitios críticos.  
Fue generado automáticamente.

Geotecnia - SIATA

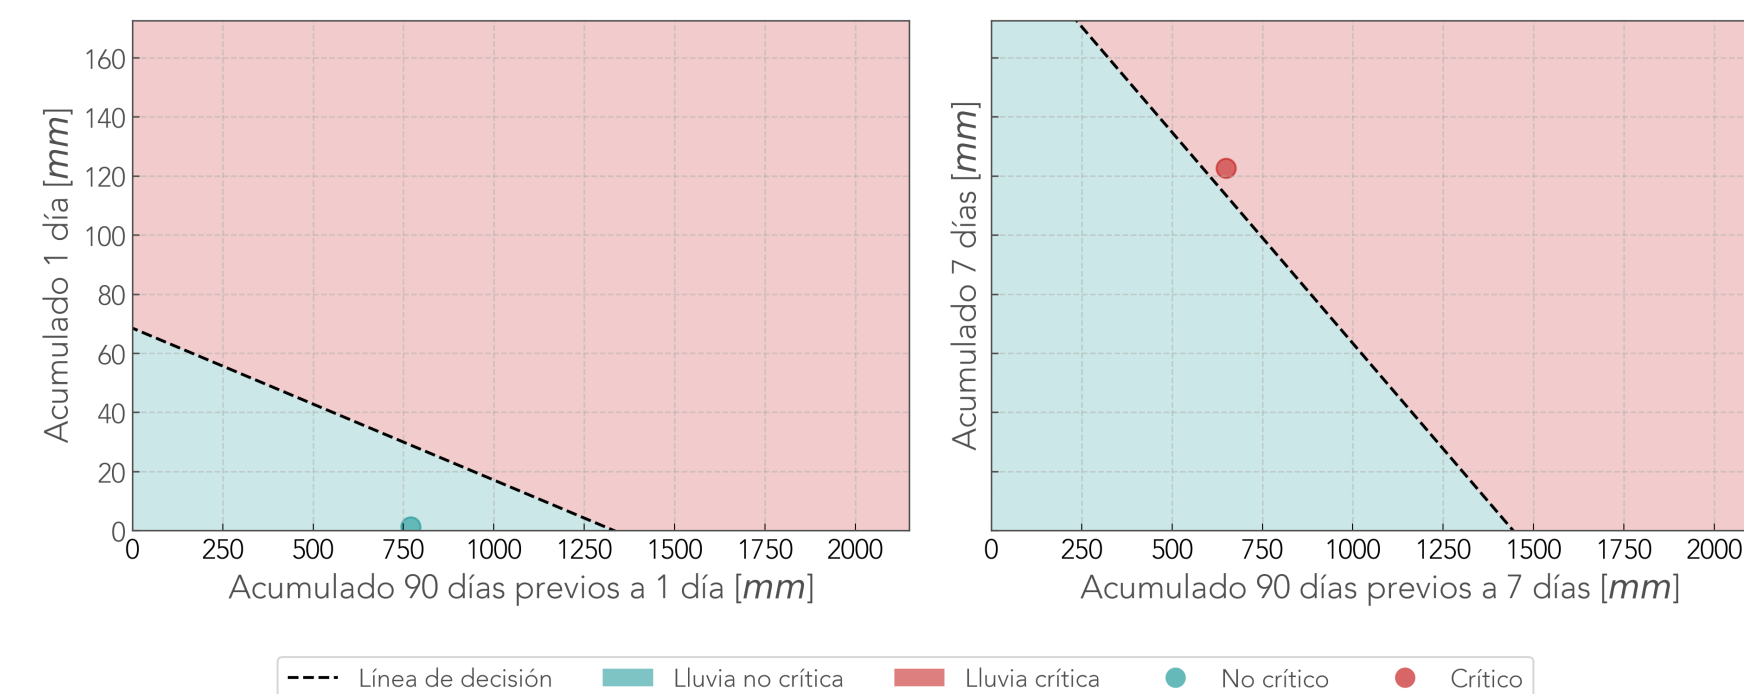
Comparación Reciente-Antecedente  
Pluviómetro 432  
Andalucía - Caldas

Deslizamiento: Andalucía  
Pluviómetro 432. Lluvia crítica en el día 7.  
Cámara Andalucía.

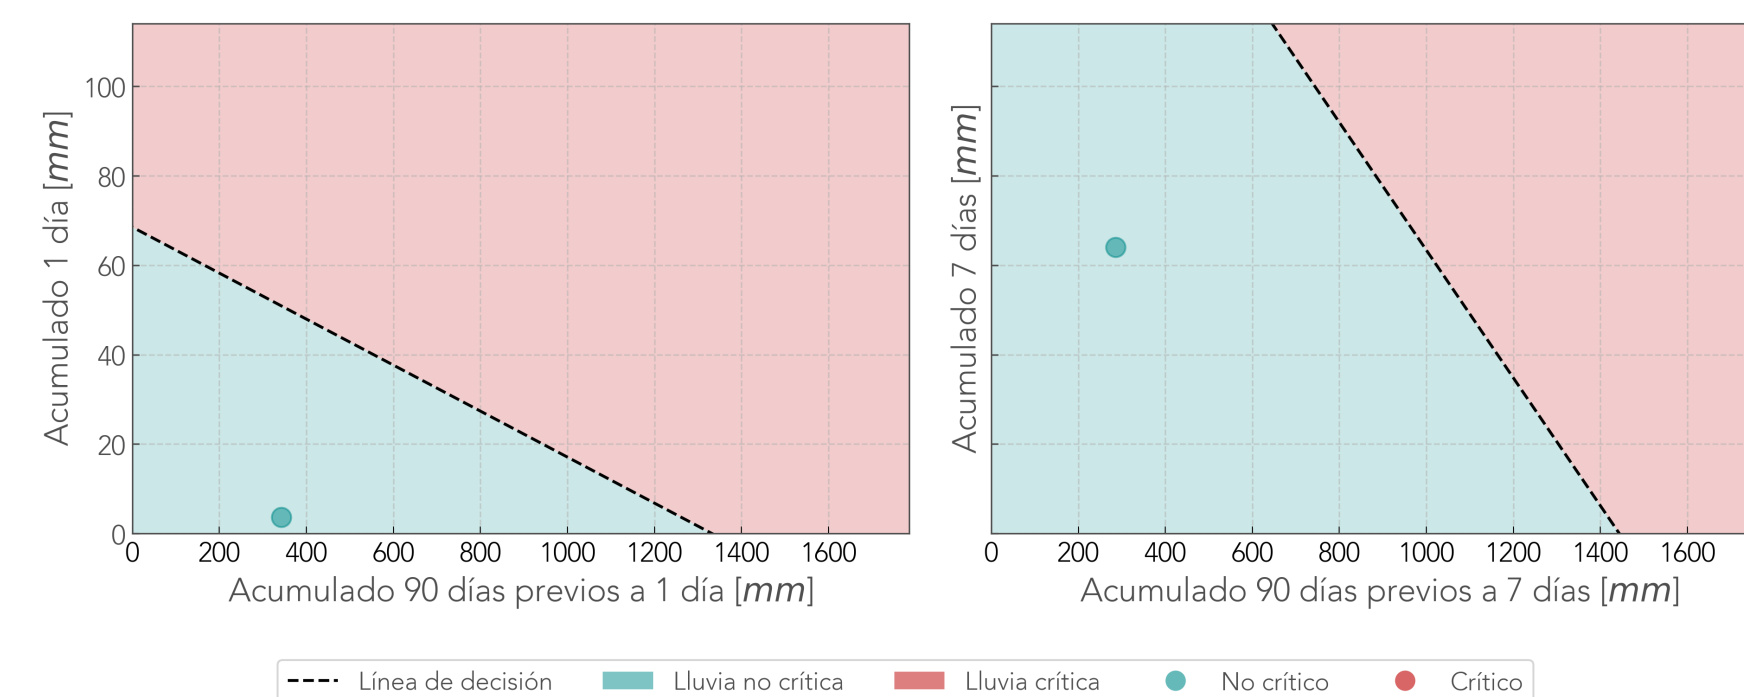
Comparación Reciente-Antecedente  
Pluviómetro 373  
Ancon Norte - Copacabana

Deslizamiento: Ancon Norte  
Pluviómetro 373.  
Extensometro 372: Inactivo.  
Extensometro 385: Inactivo.  
Acelerómetro 379. Horas alerta: 1 - Horas críticas: 0 en TR\_C1  
Horas alerta: 2 - Horas críticas: 1 en TR\_B1

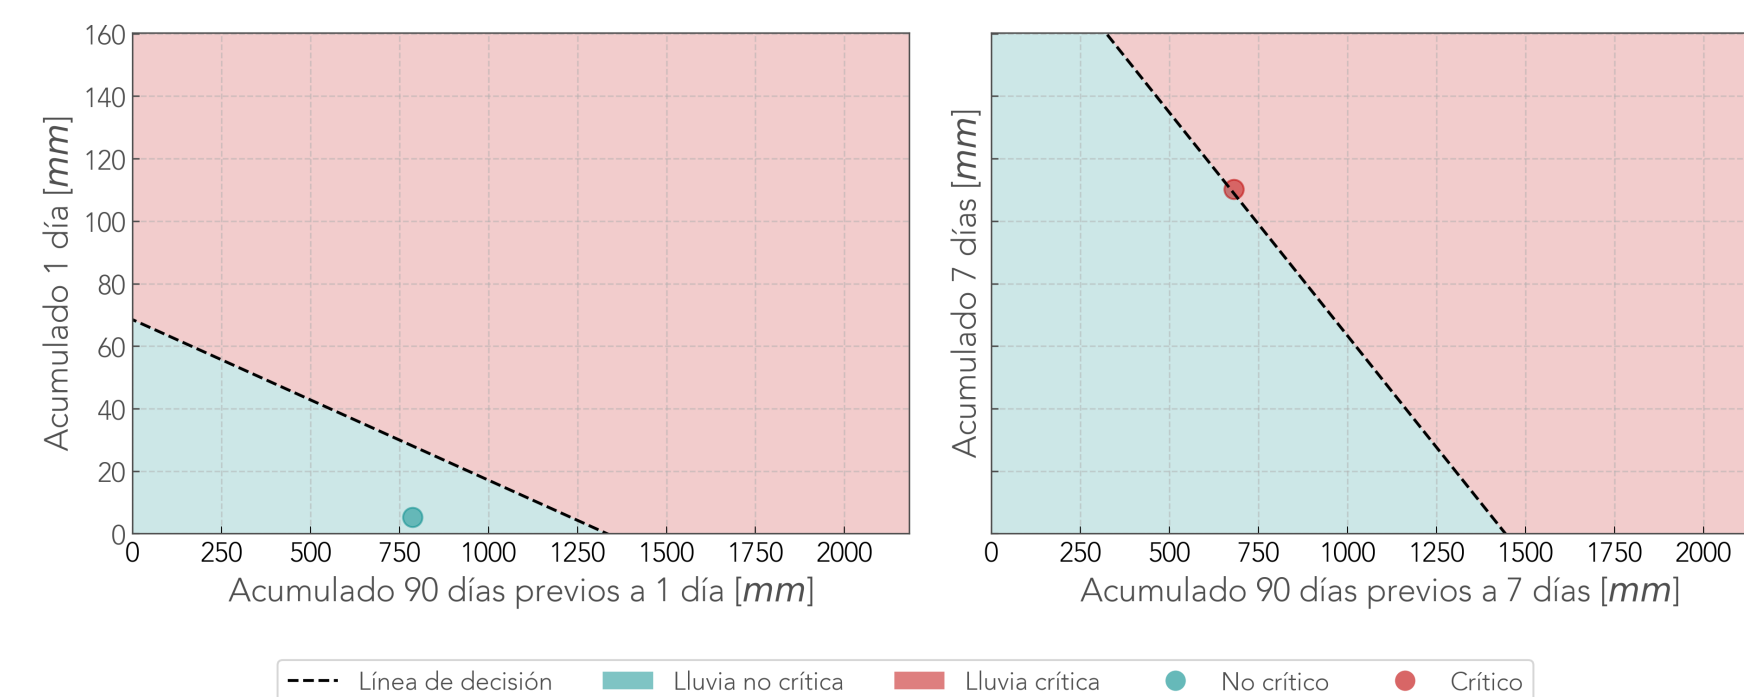
Comparación Reciente-Antecedente  
Pluviómetro 515  
La Valeria - Caldas

Deslizamiento: La Valeria  
Pluviómetro 515. Lluvia crítica en el día 7.  
TDR 100686 Cable 1. Error en consulta. Último dato: 2024-04-10 12:00:00  
Cámara La\_Valeria.

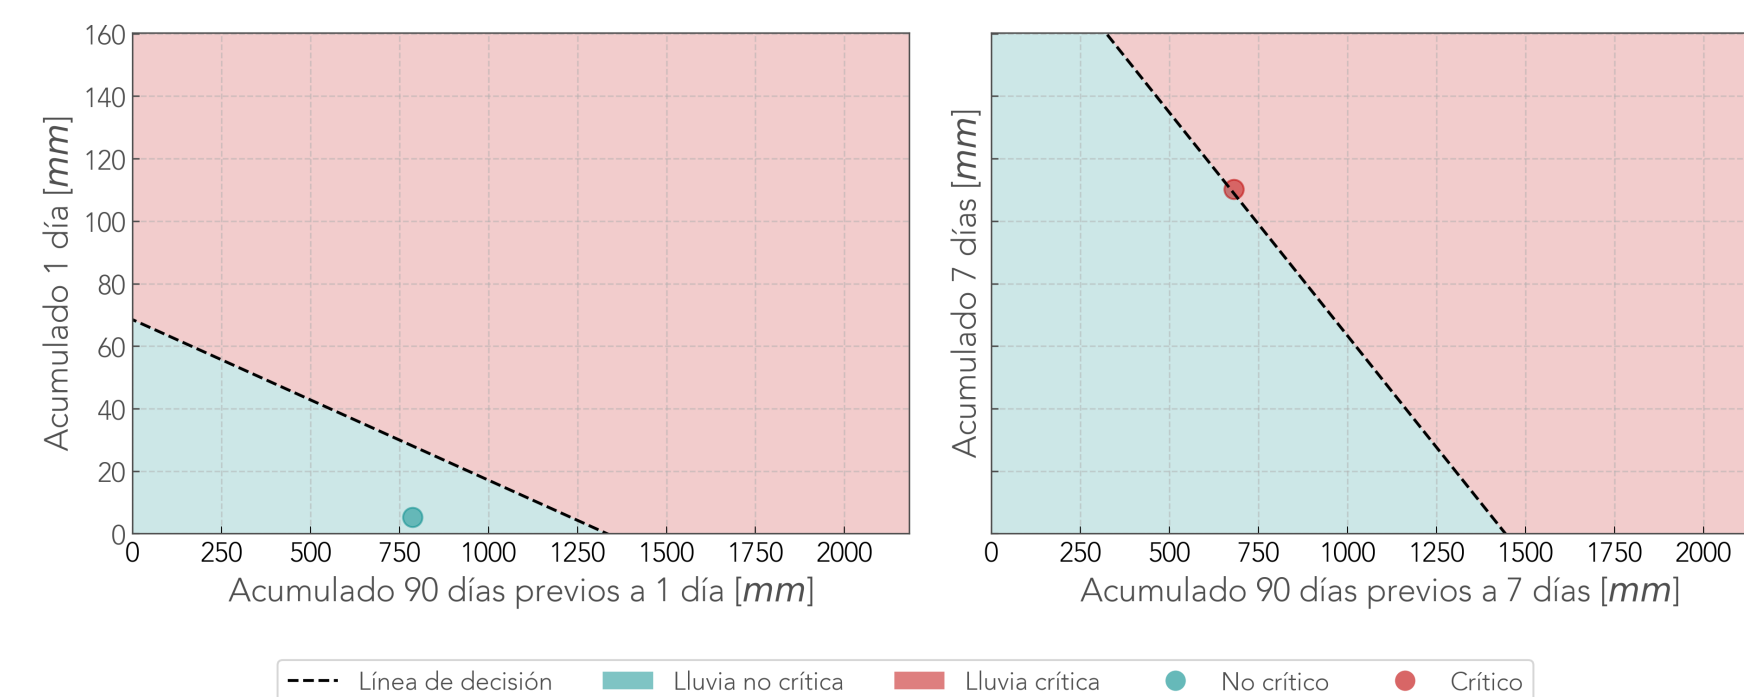
Comparación Reciente-Antecedente  
Pluviómetro 515  
La Valeria - Caldas

Deslizamiento: La Valeria 2  
Pluviómetro 515. Lluvia crítica en el día 7.  
Cámara La\_Valeria\_2.

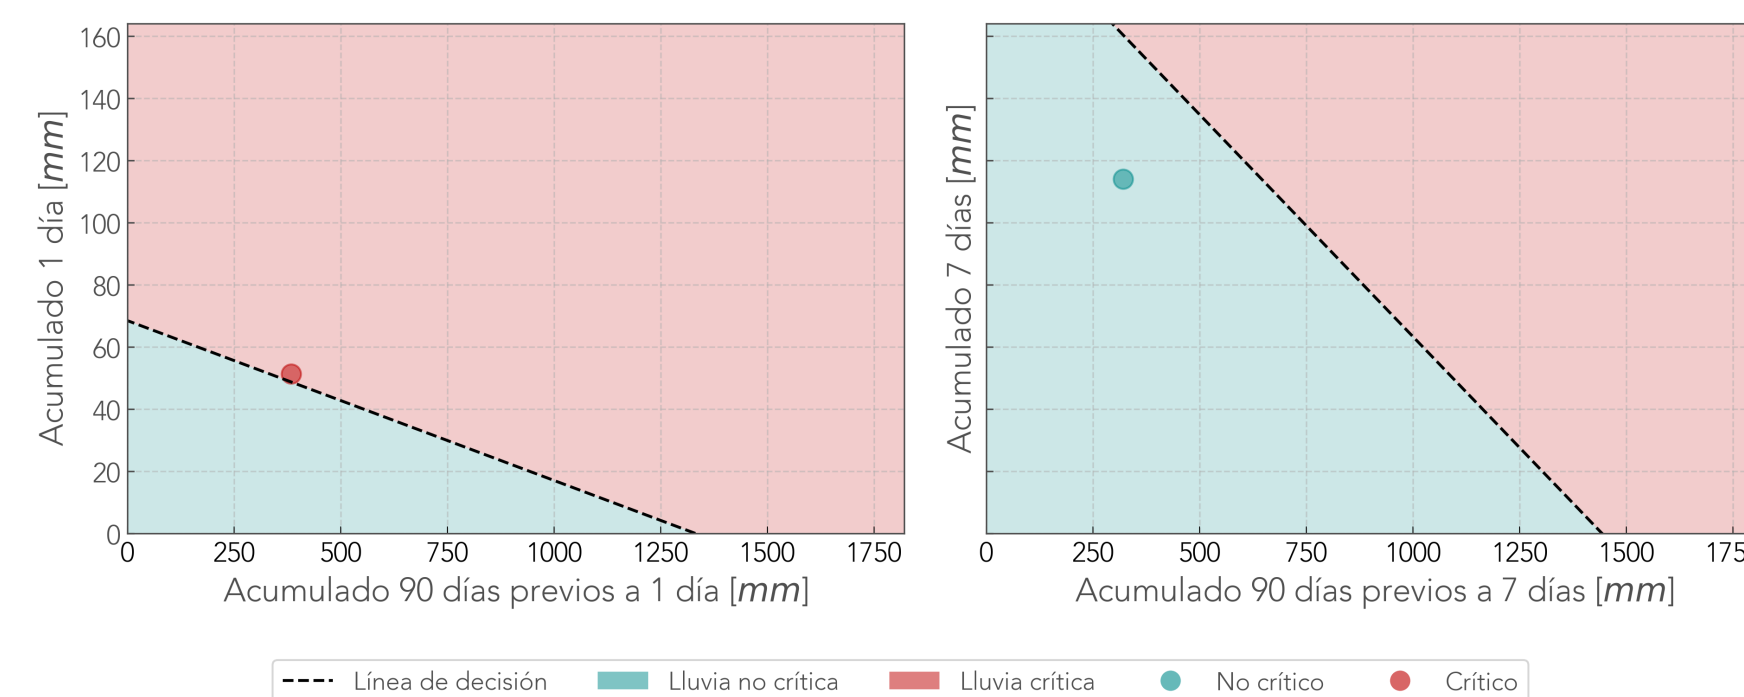
Comparación Reciente-Antecedente  
Pluviómetro 22  
U.R Atavanza - Medellín

Deslizamiento: U.R Atavanza  
Pluviómetro 22. Lluvia crítica en el día 1.  
Extensómetro 521: Inactivo.  
Acelerómetro 522: Inactivo.  
HumedadSuelo 570: Inactivo.  
Cámara U.R\_Atavanza.  
Cámara U.R\_Atavanza.
