Este es un reporte de monitoreo de las 24h
antecedentes de los sitios críticos.
Fue generado automáticamente.

Geotecnia - SIATA

Informe de monitoreo: Pajarito

Fecha de reporte:
3-mar-25

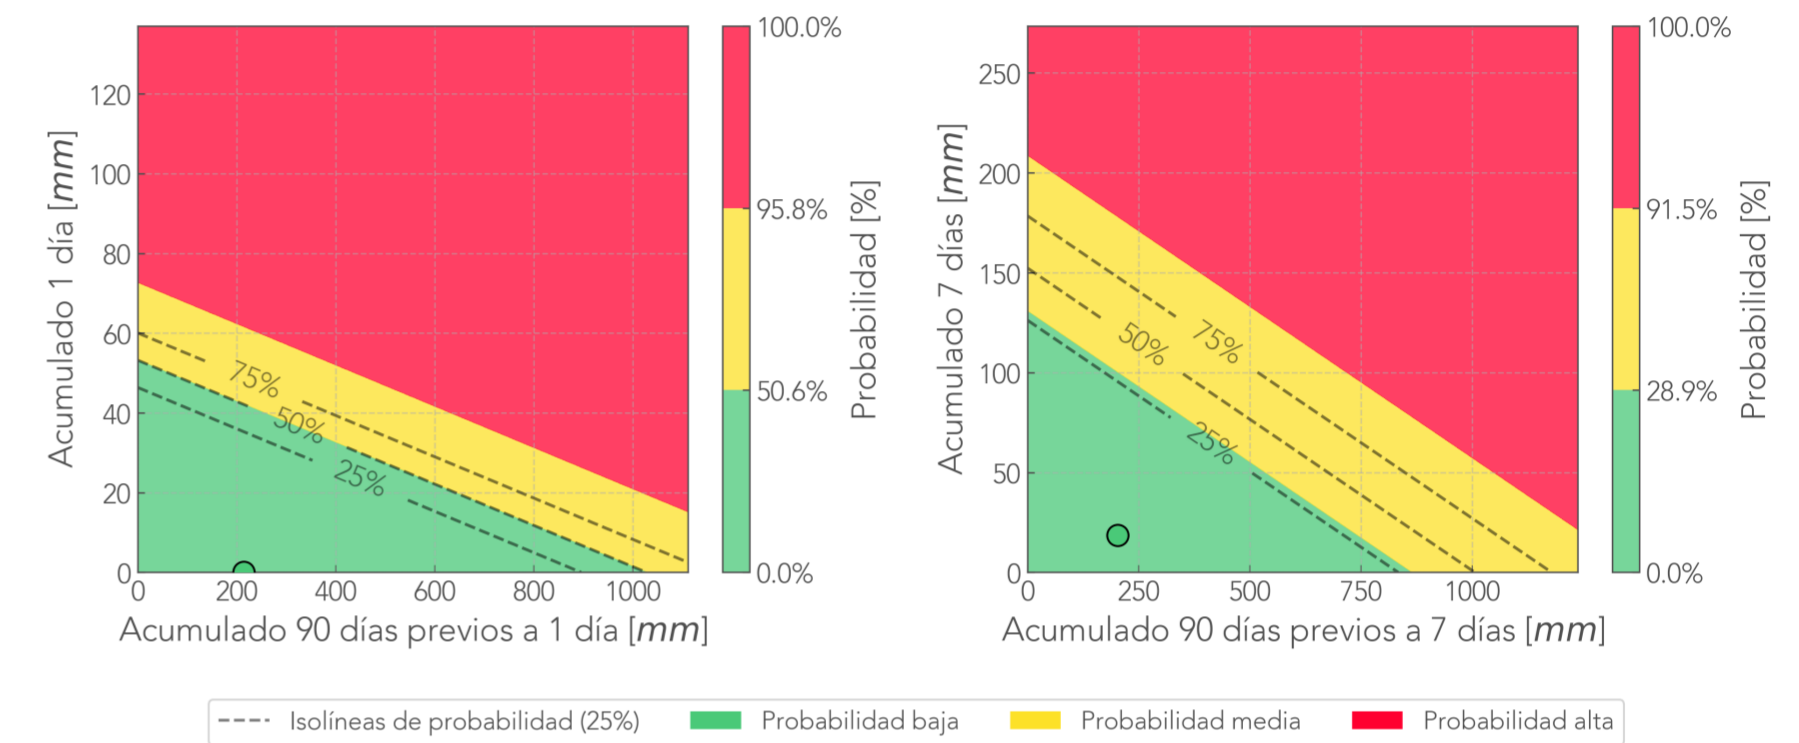
Comparación Reciente-Antecedente
Pluviómetro Ancon Norte - Copacabana

Acelerómetro 379. Horas alerta: 4 - Horas críticas: 0 en TR_C1

Horas alerta: 4 - Horas críticas: 3 en TR_B1
