Este es un reporte de monitoreo de las 24h  
antecedentes de los sitios críticos.  
Fue generado automáticamente.

Geotecnia - SIATA

# Informe de monitoreo: Montanita

Fecha de reporte:  
12-jun-25

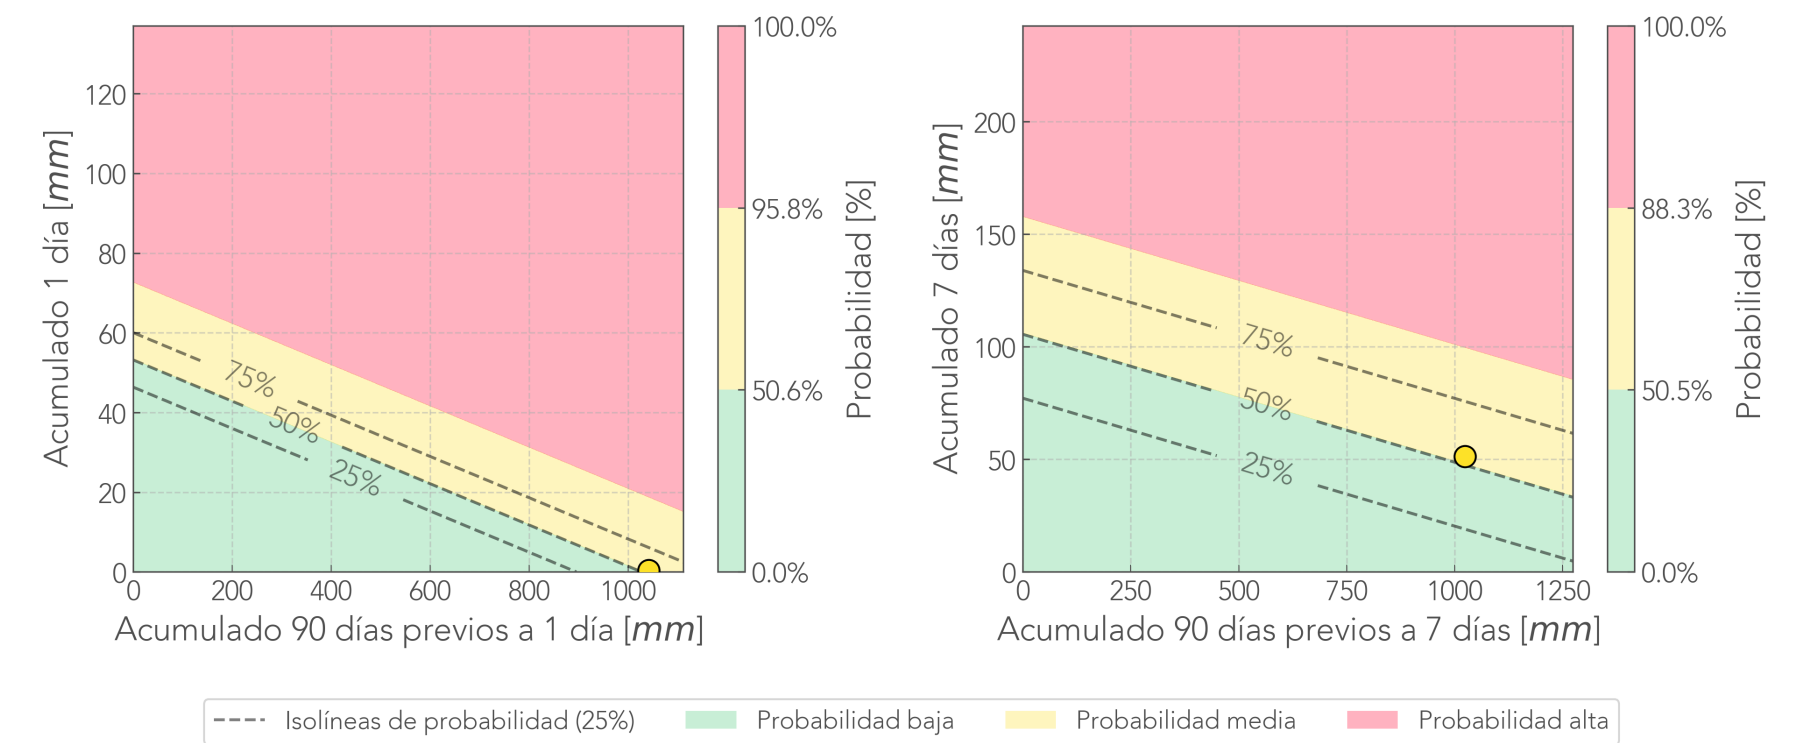
Deslizamiento: Tierra Alta  
Pluviómetro 780.  
Humedad 785. 1.0 m: Alto (48.7%)  
Tensiómetro 786. 23h saturadas.
