Geotecnia - SIATA

# Informe de monitoreo: Montanita

Fecha de reporte:  
14-jun-25

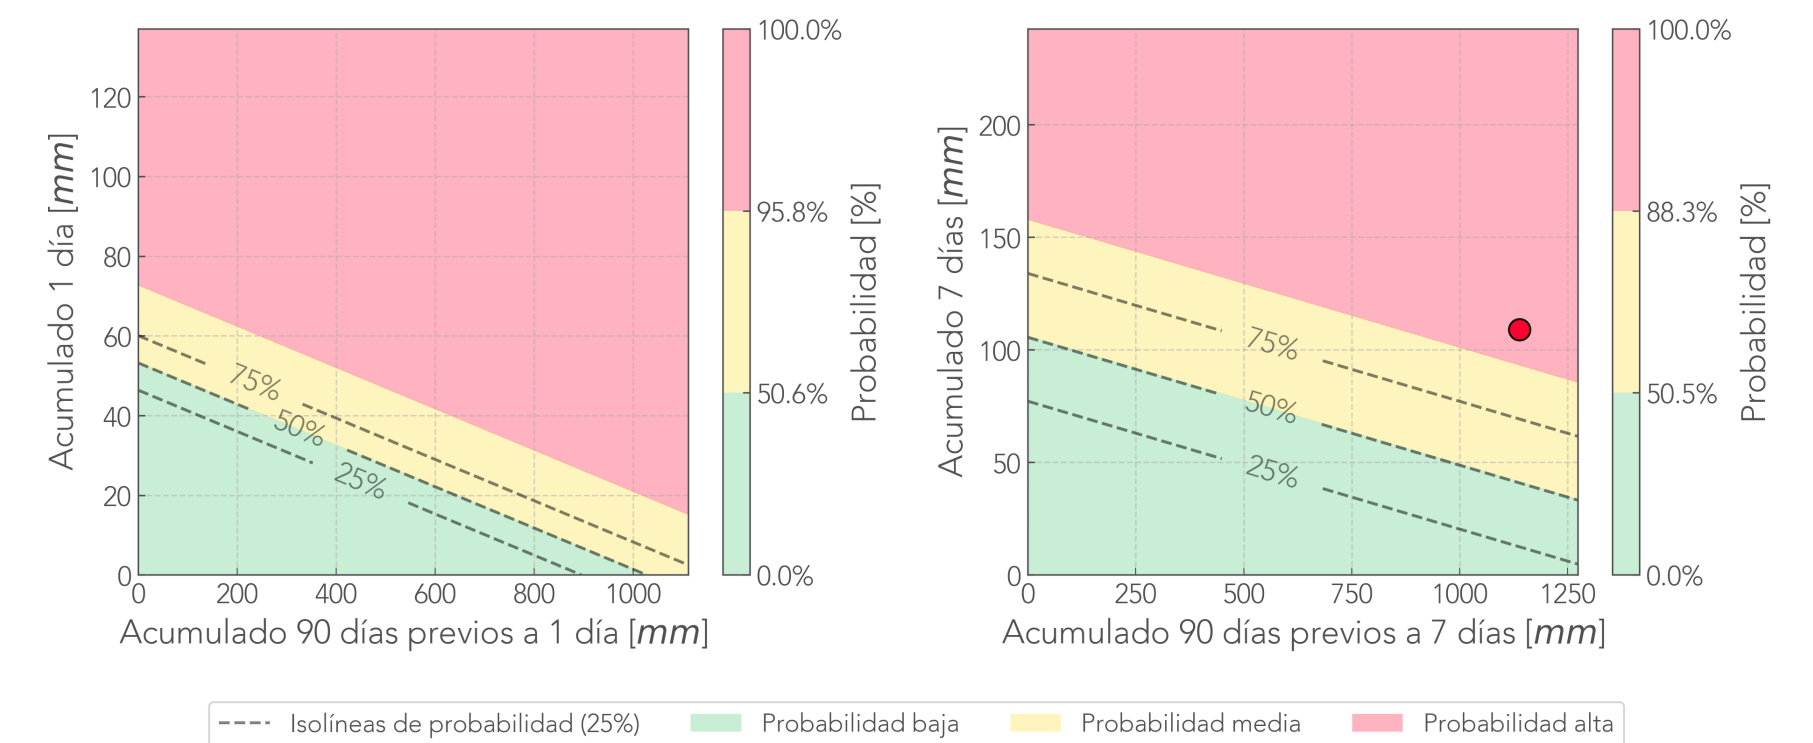
Comparación Reciente-Antecedente  
Pluviómetro La Fortuna Parte Alta - Medellín

Humedad 725. 1.0 m: Alto (45.5%); 1.50 m: Alto (46.7%)

Tensiómetro 735. 23h saturadas.

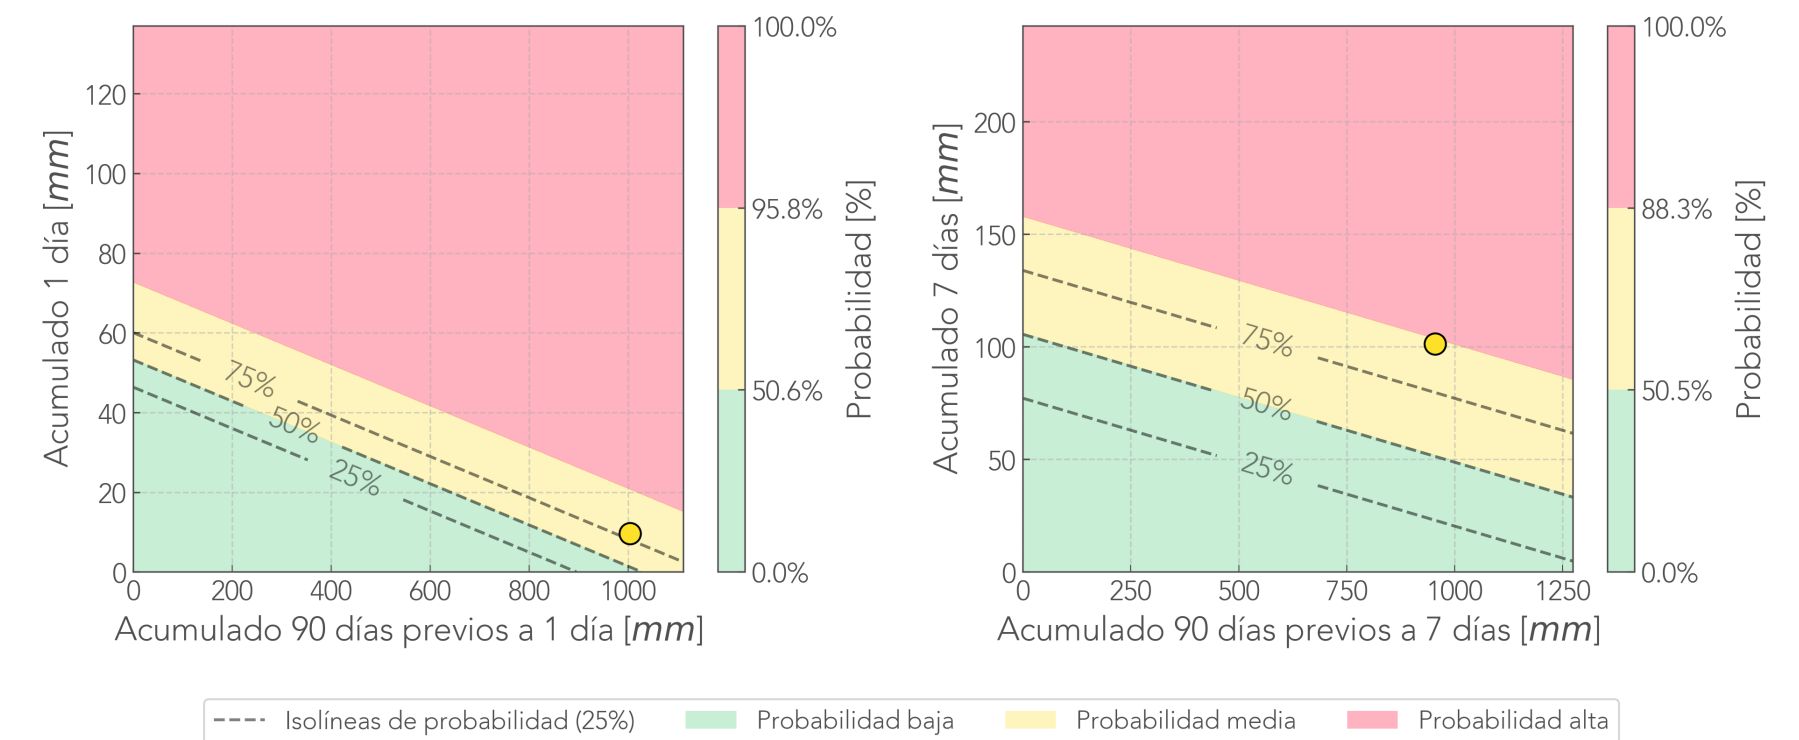
Comparación Reciente-Antecedente  
Pluviómetro La Lomita Parte Alta - Medellín

Humedad 731. 1.0 m: Alto (42.0%); 1.50 m: Alto (46.9%)

Tensiómetro 733. 23h saturadas.

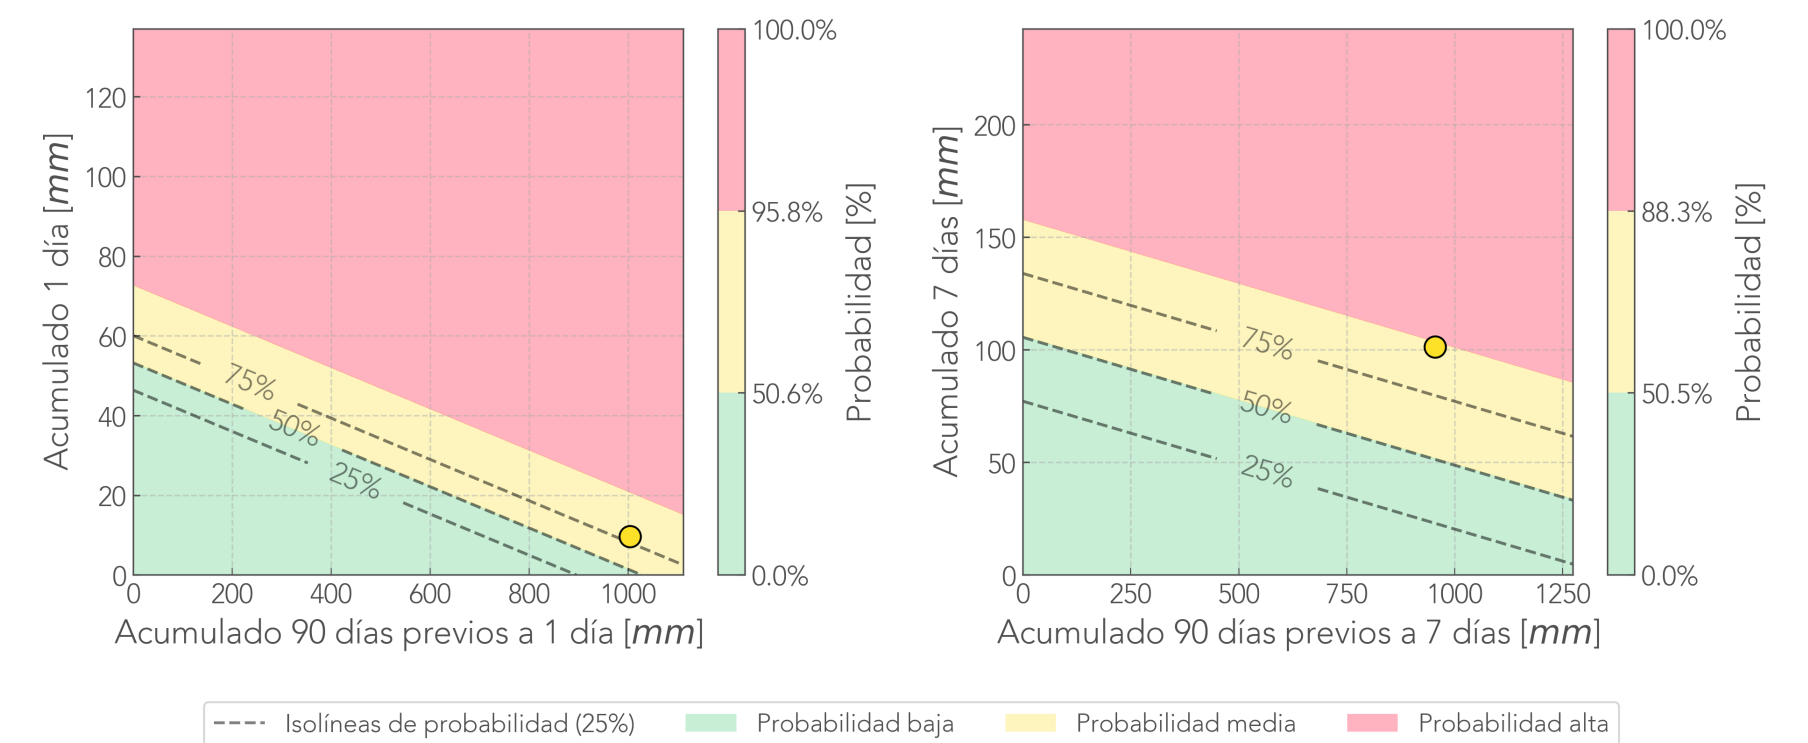
Comparación Reciente-Antecedente  
Pluviómetro La Lomita Parte Alta - Medellín

Humedad 732. 1.0 m: Alto (45.3%); 1.50 m: Alto (47.2%)

Tensiómetro 734. 23h saturadas.

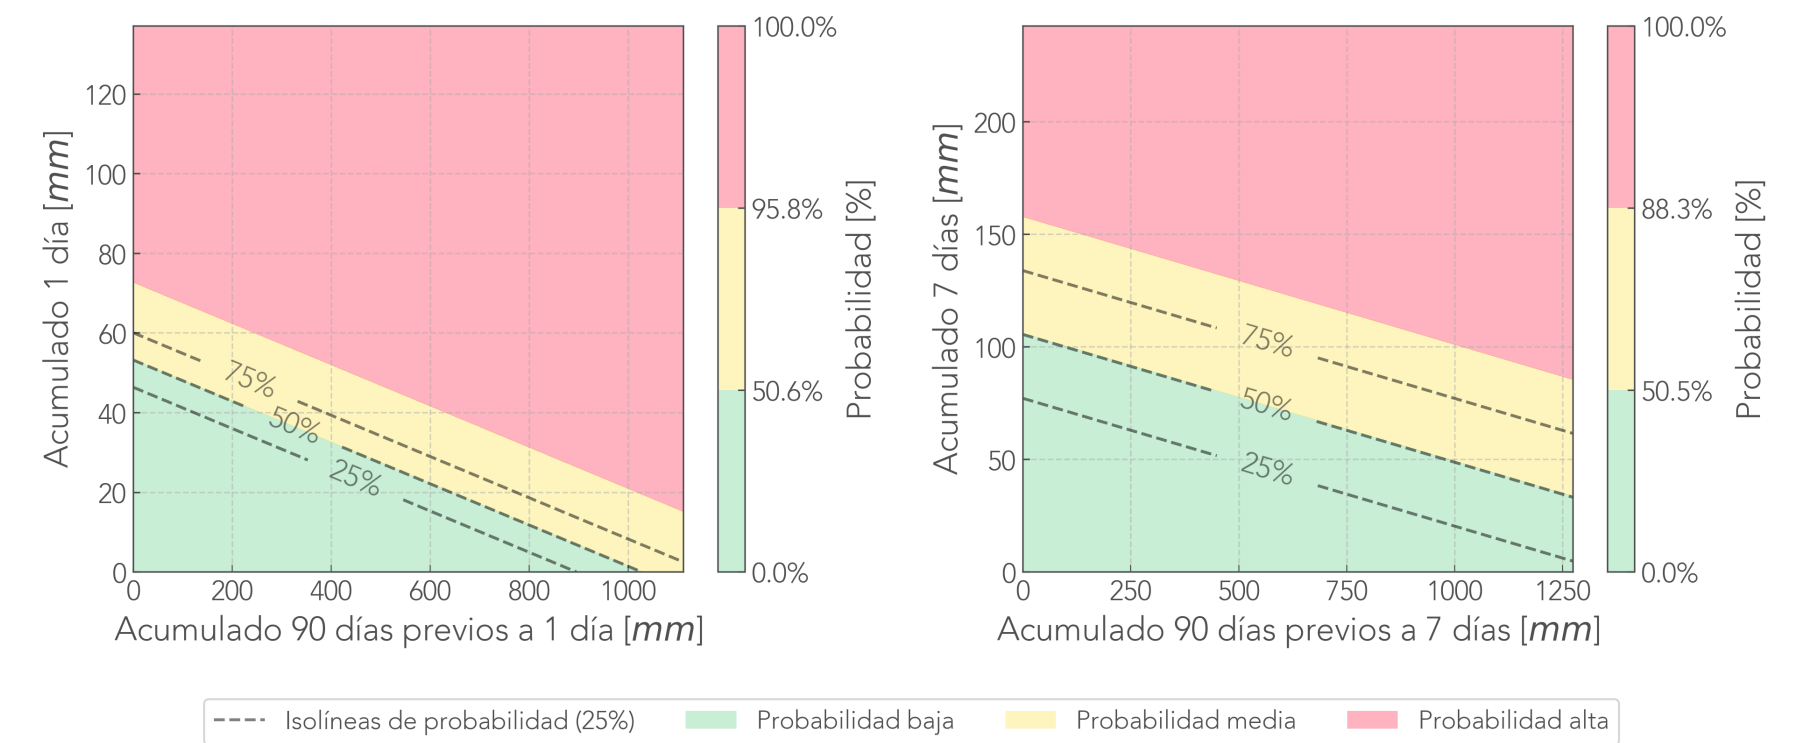
Comparación Reciente-Antecedente  
Pluviómetro Parqueadero Barichara - Medellín

Deslizamiento: Parqueadero Barichara  
Pluviómetro 744. Lluvia crítica: AA  
Acelerómetro 749.  
Humedad 747. 1.50 m: Alto (39.3%)  
Tensiómetro 748. 23h saturadas.

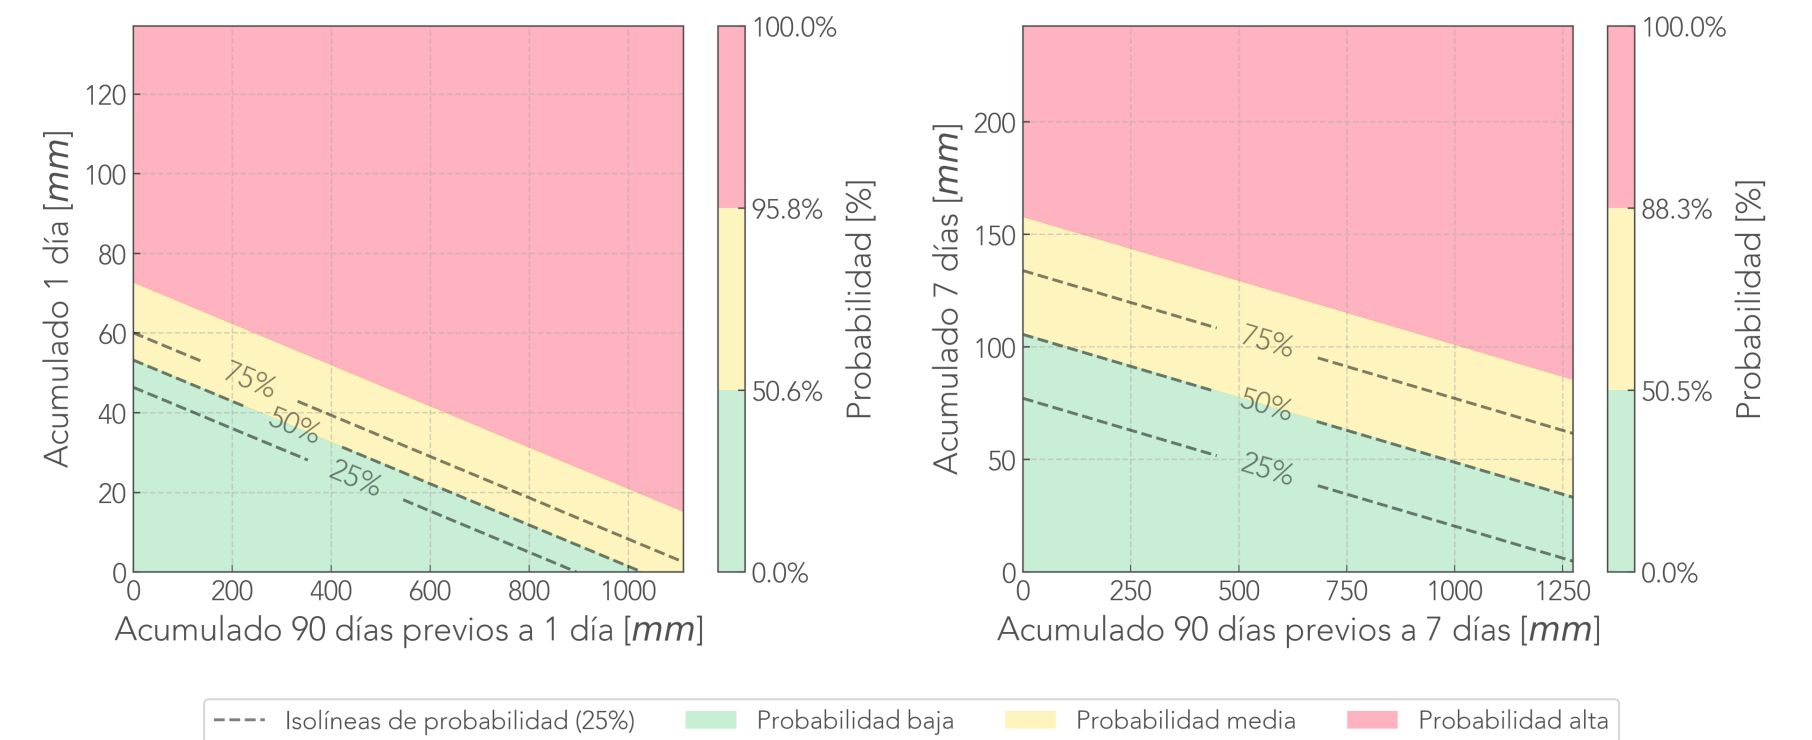
Comparación Reciente-Antecedente  
Pluviómetro Parqueadero Barichara - Medellín

Pluviómetro 744. Lluvia crítica: AA

Humedad 745. 1.0 m: Alto (45.7%); 1.50 m: Alto (48.8%)

Tensiómetro 746. 23h saturadas.

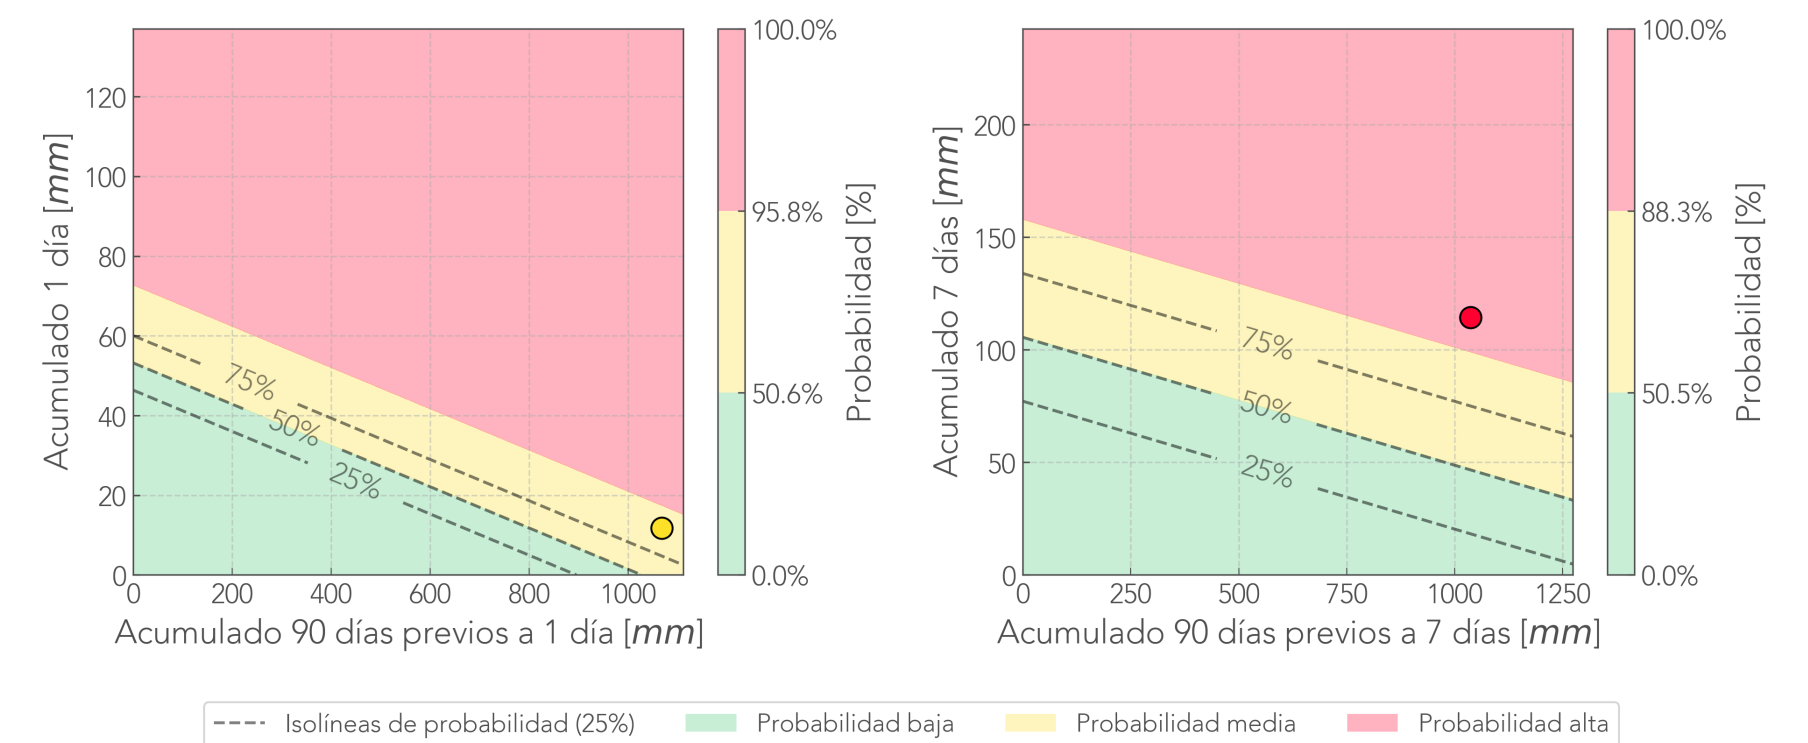
Comparación Reciente-Antecedente  
Pluviómetro Tierra Alta - Medellín

Humedad 785. 1.0 m: Alto (48.8%); 1.5 m: Alto (47.7%)

Tensiómetro 786. 23h saturadas.

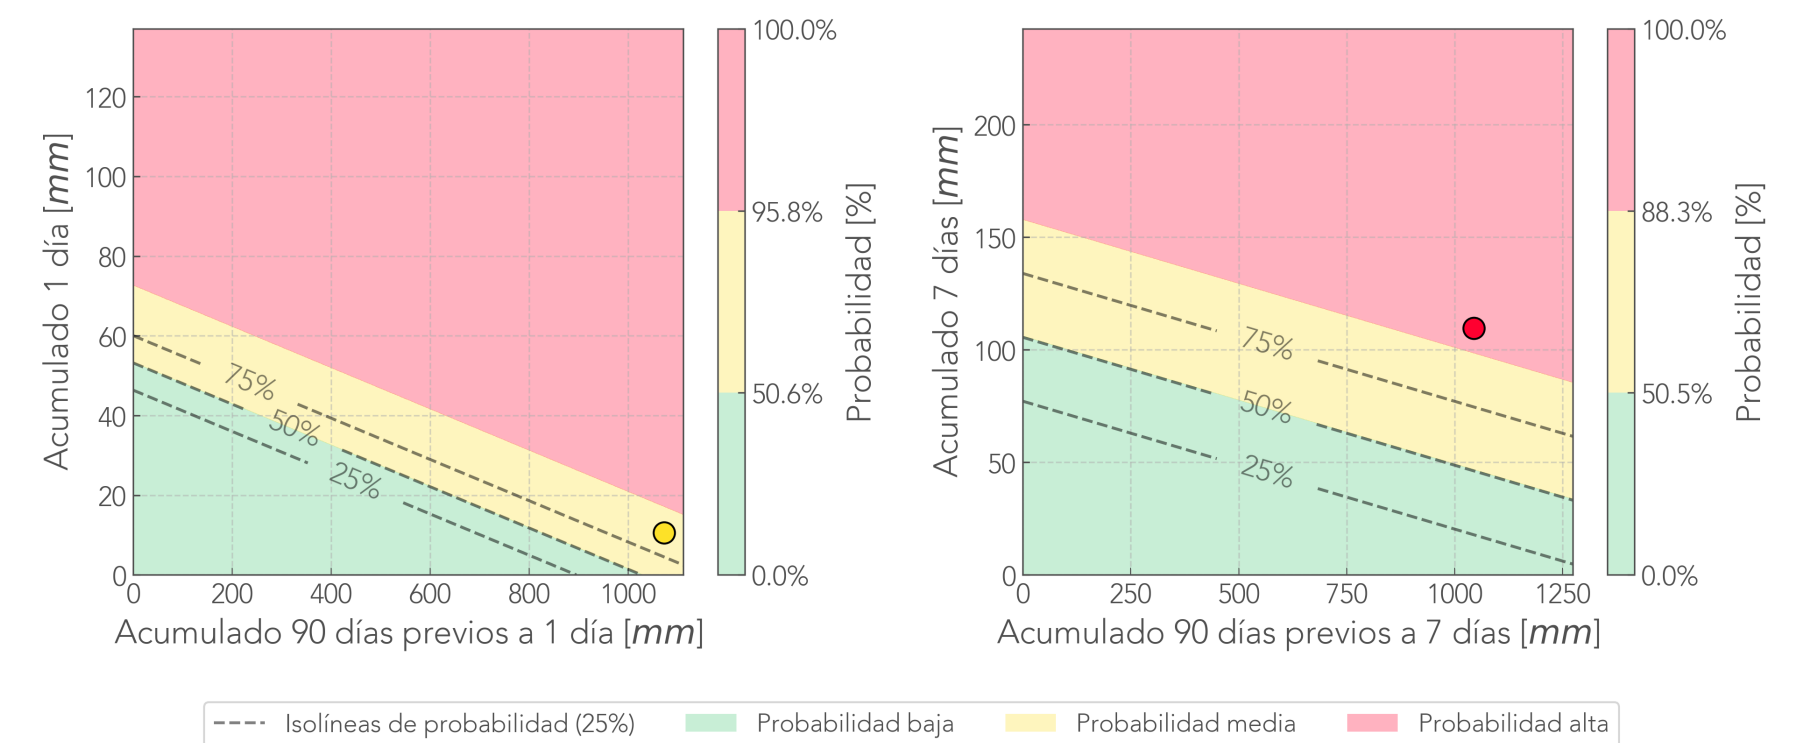
Comparación Reciente-Antecedente  
Pluviómetro La Montana - Medellín

Deslizamiento: La Montana  
Pluviómetro 781.  
Humedad 782. 1.0 m: Alto (40.3%)  
Tensiómetro 783. 23h saturadas.

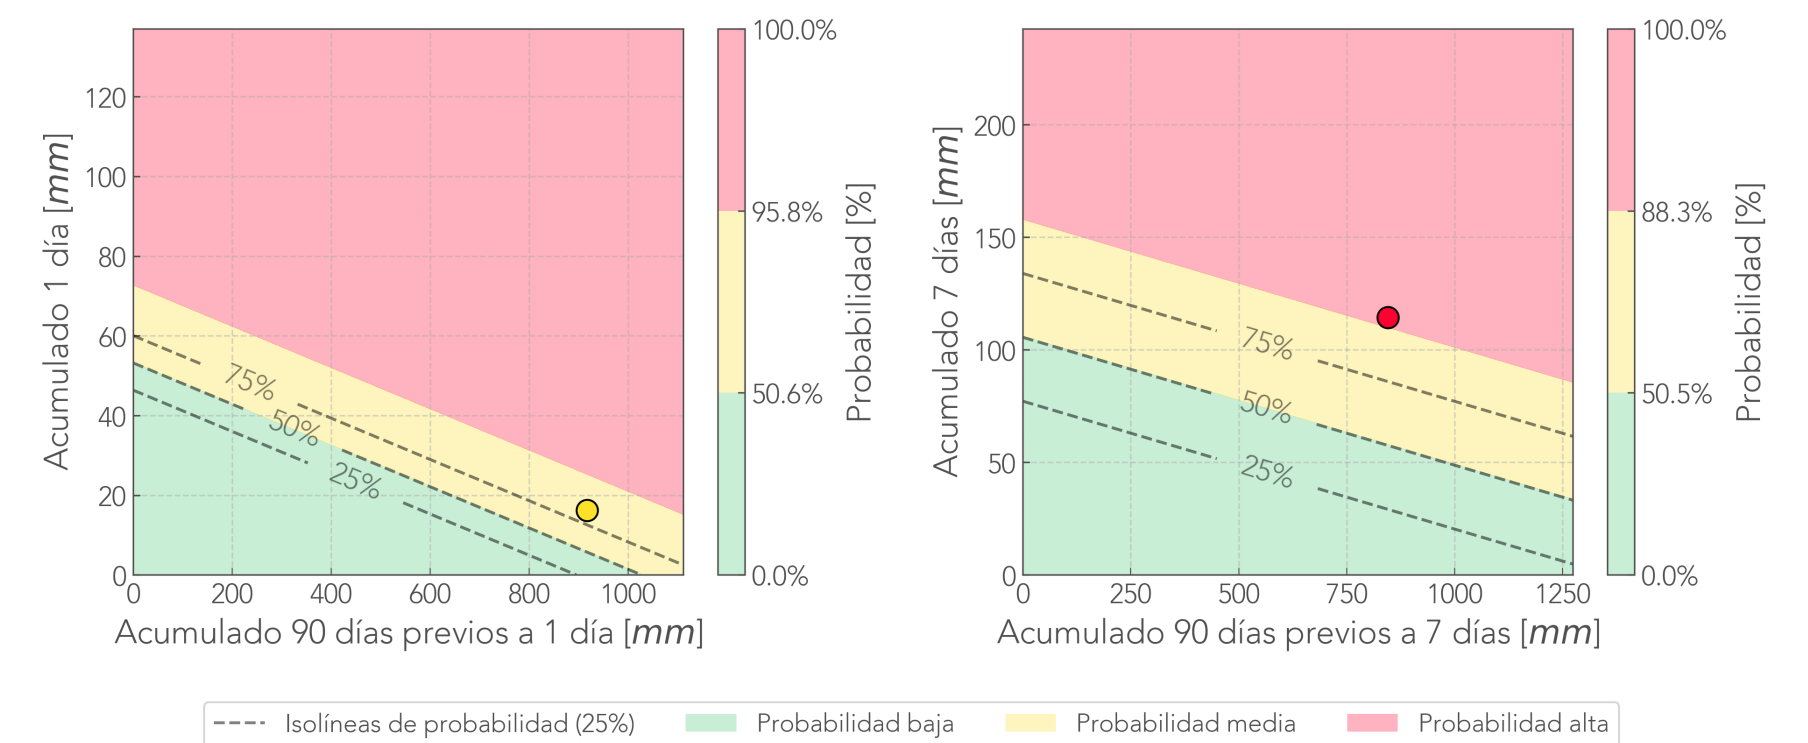
Comparación Reciente-Antecedente  
Pluviómetro La Palmera - Medellín

Humedad 788. 1.0 m: Muy Alto (56.2%)

Tensiómetro 790. 23h saturadas.
