Este es un reporte de monitoreo de las 24h
antecedentes de los sitios críticos.
Fue generado automáticamente.

Geotecnia - SIATA

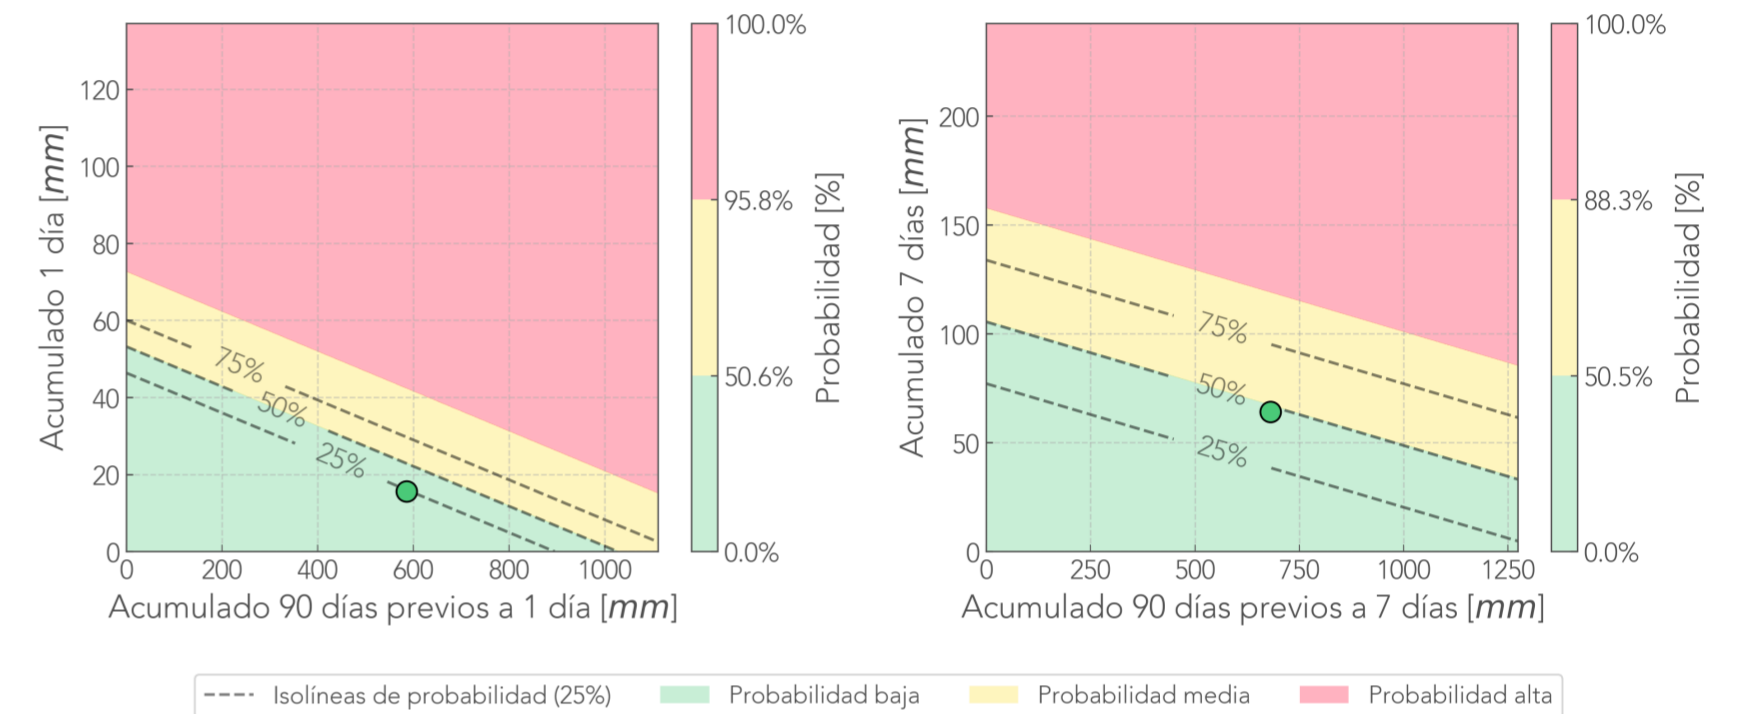
Comparación Reciente-Antecedente
 Pluviómetro Parqueadero Barichara - Medellín

Deslizamiento: Parqueadero Barichara
 Pluviómetro 744.
 Acelerómetro 749. Anomalía en cabeceo y balanceo.
 Humedad 747. 1.5 m: Alto (38.8%)
 Tensiómetro 748. 23h saturadas.
