Este es un reporte de monitoreo de las 24h
antecedentes de los sitios críticos.
Fue generado automáticamente.

Geotecnia - SIATA

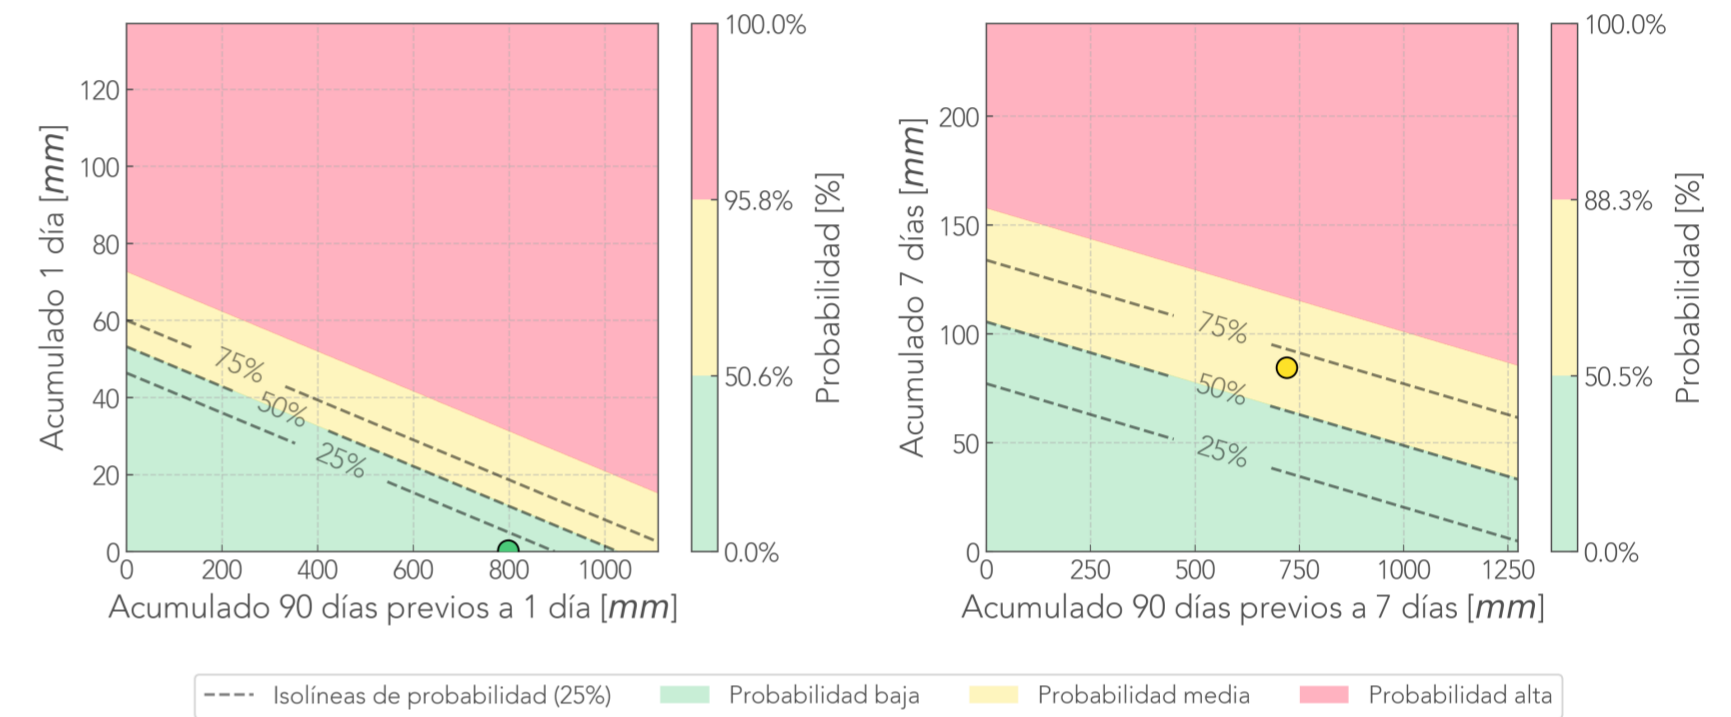
Comparación Reciente-Antecedente
Pluviómetro Parquadero Barichara - Medellín

Deslizamiento: Parquadero Barichara
 Pluviómetro 744.
 Acelerómetro 749. Anomalía en cabeceo y balanceo.
 Humedad 747. 1.5 m: Alto (38.9%)
 Tensiómetro 748. 23h saturadas.

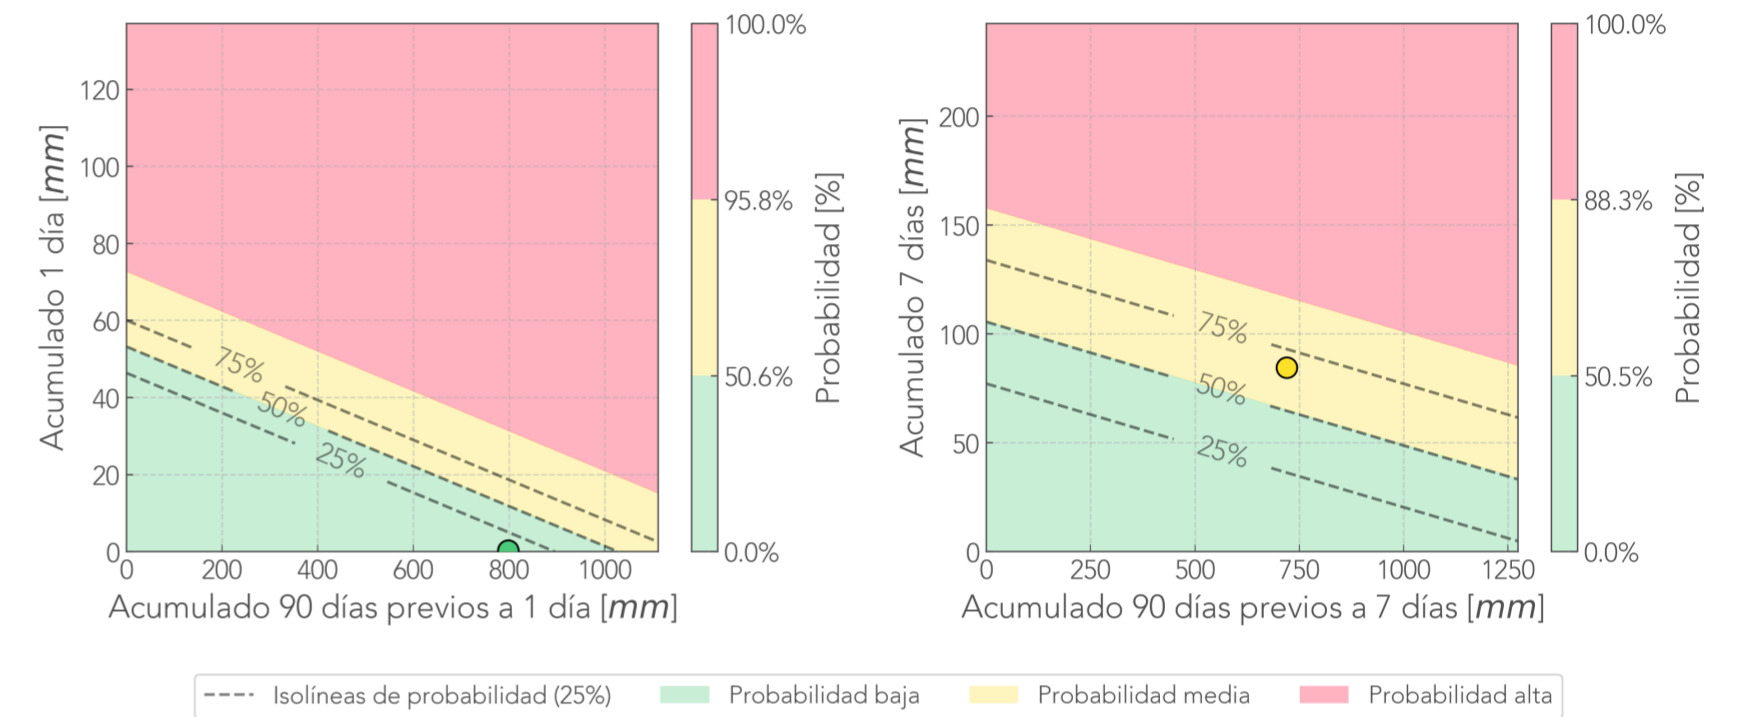
Comparación Reciente-Antecedente
Pluviómetro Parquadero Barichara - Medellín

Humedad 745. 1.0 m: Alto (44.9%); 1.5 m: Alto (47.5%)

Tensiómetro 746. 23h saturadas.

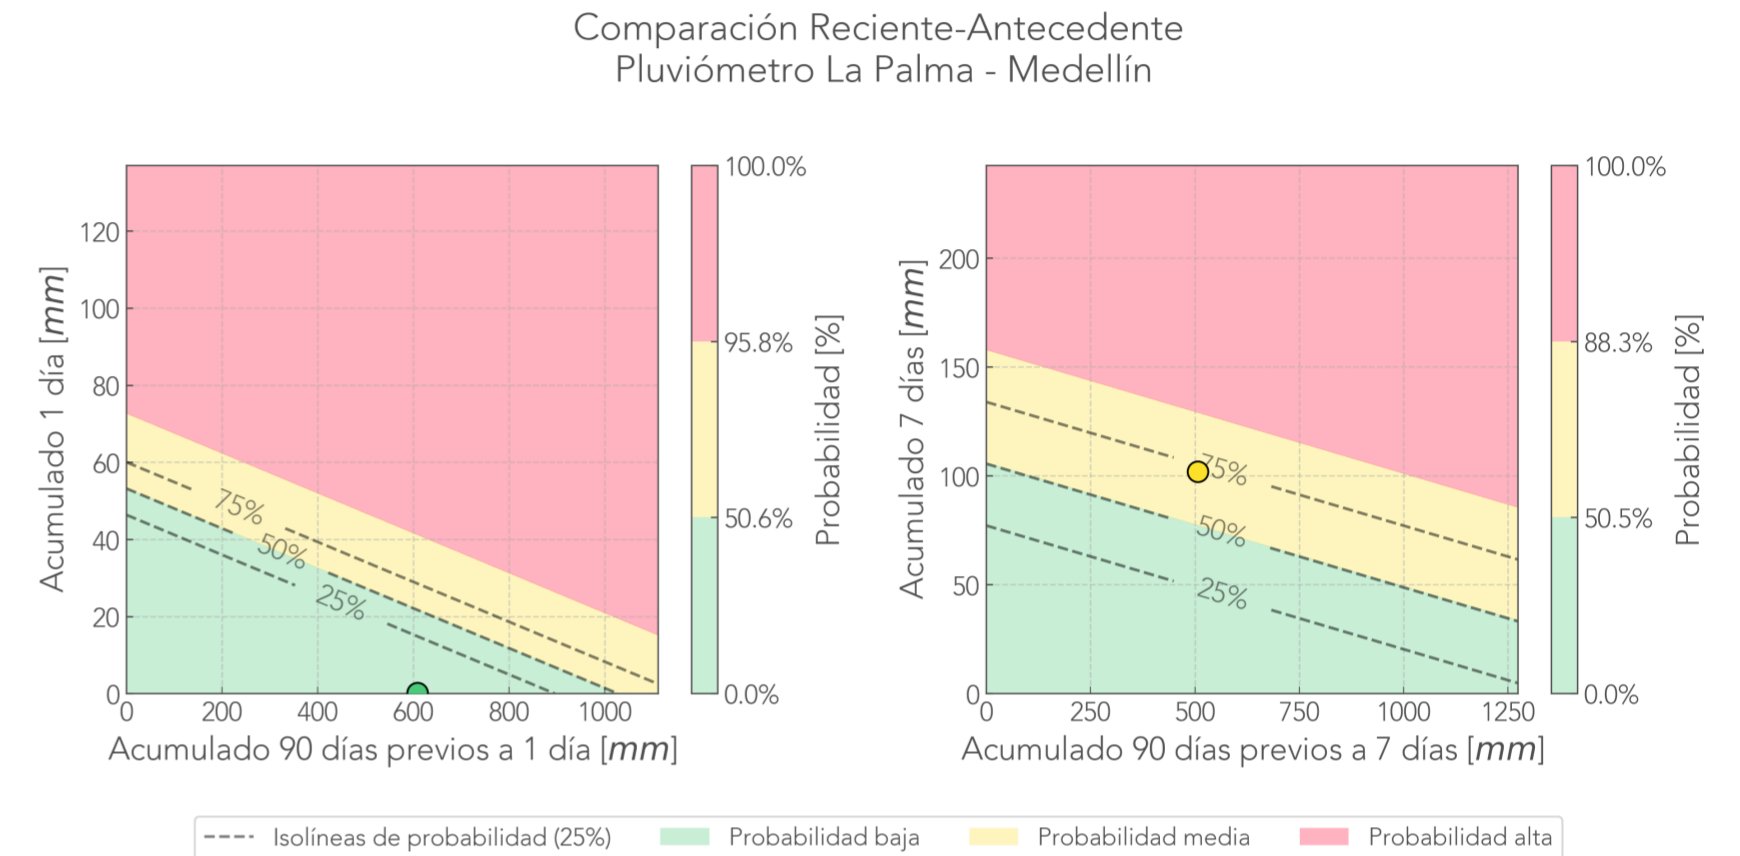
Deslizamiento: La Palma
 Pluviómetro 798.
 Acelerómetro 864.
 Humedad 799. 1.0 m: Muy Alto (26.4%);
 Tensiómetro 800. 23h saturadas.
 Nivel 630.
