Este es un reporte de monitoreo de las 24h
antecedentes de los sitios críticos.
Fue generado automáticamente.

Geotecnia - SIATA

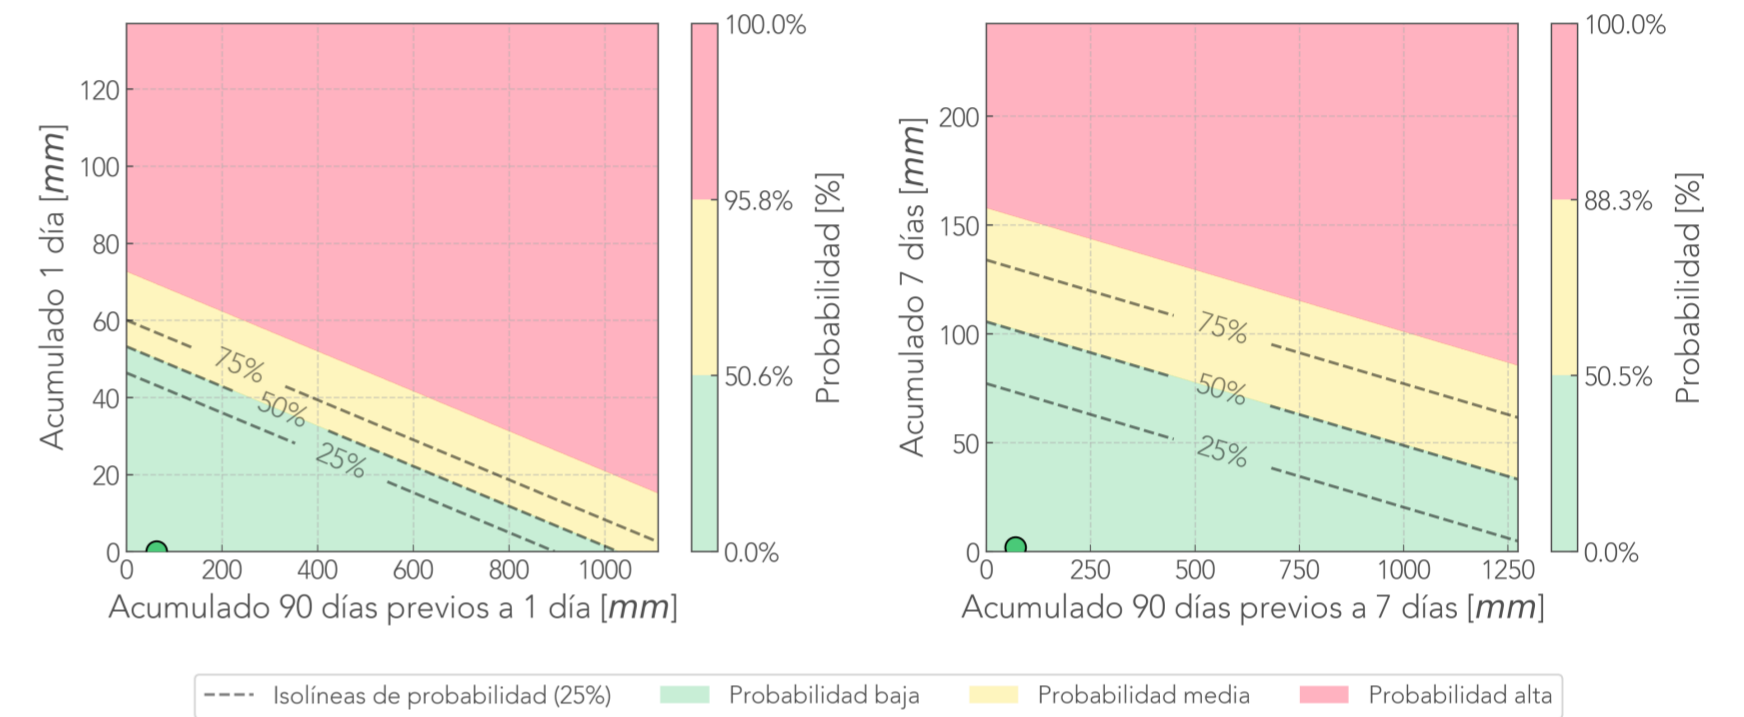
Comparación Reciente-Antecedente
Pluviómetro Ancon Norte - Copacabana

Acelerómetro 768. Anomalía en cabeceo y balanceo.

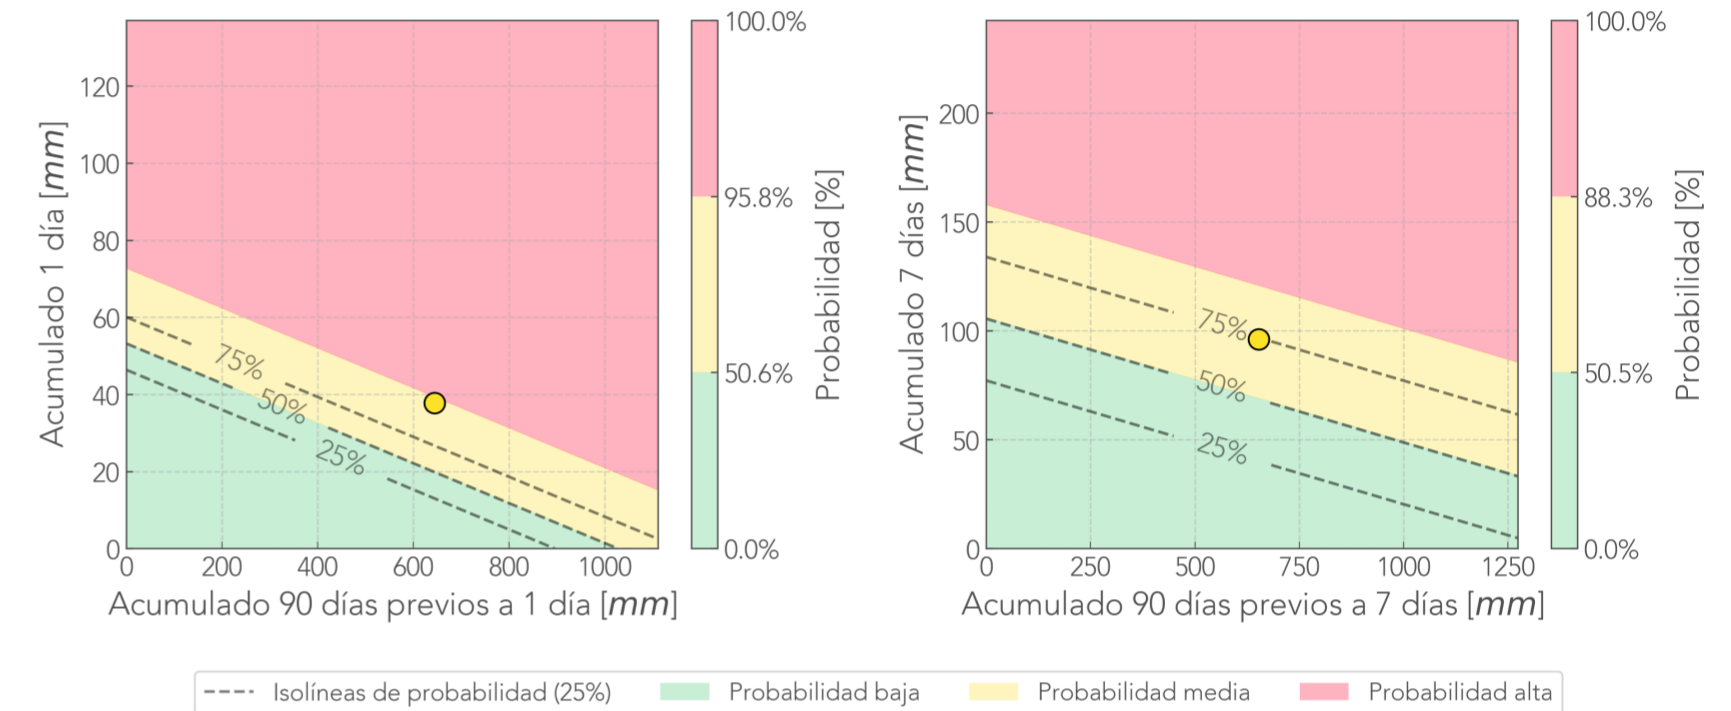
Comparación Reciente-Antecedente
Pluviómetro La Lomita Parte Alta - Medellín

Humedad 731. 1.0 m: Alto (41.4%); 1.5 m: Δlto (46.2%)

Tensiómetro 733. 23h saturadas.

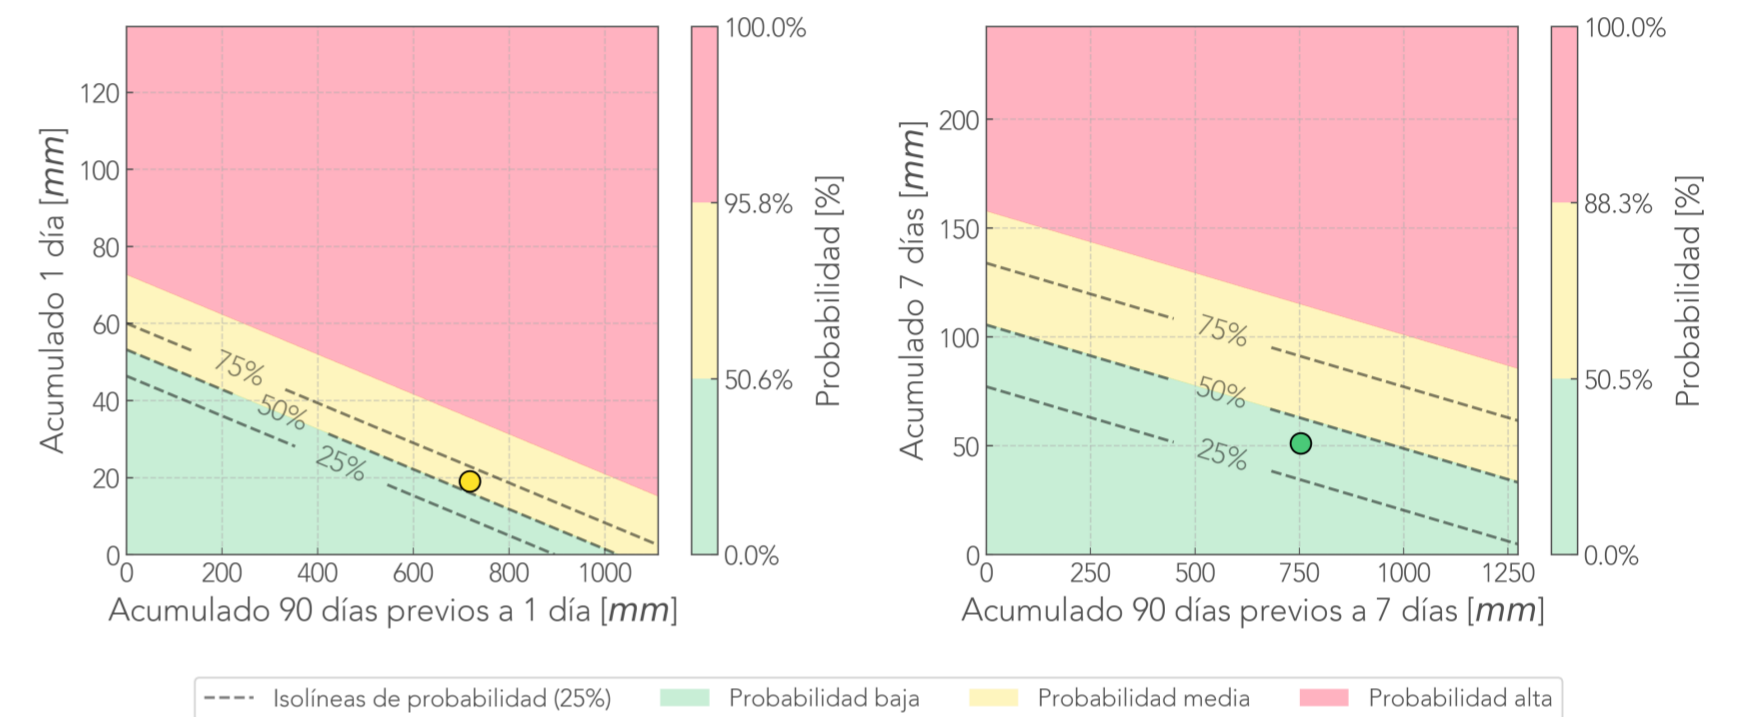
Comparación Reciente-Antecedente
Pluviómetro Parquadero Barichara - Medellín

Deslizamiento: Parquadero Barichara
 Pluviómetro 744.
 Acelerómetro 749. Anomalía en cabeceo y balanceo.
 Humedad 747. 1.5 m: Alto (38.7%)
 Tensiómetro 748. 23h saturadas.

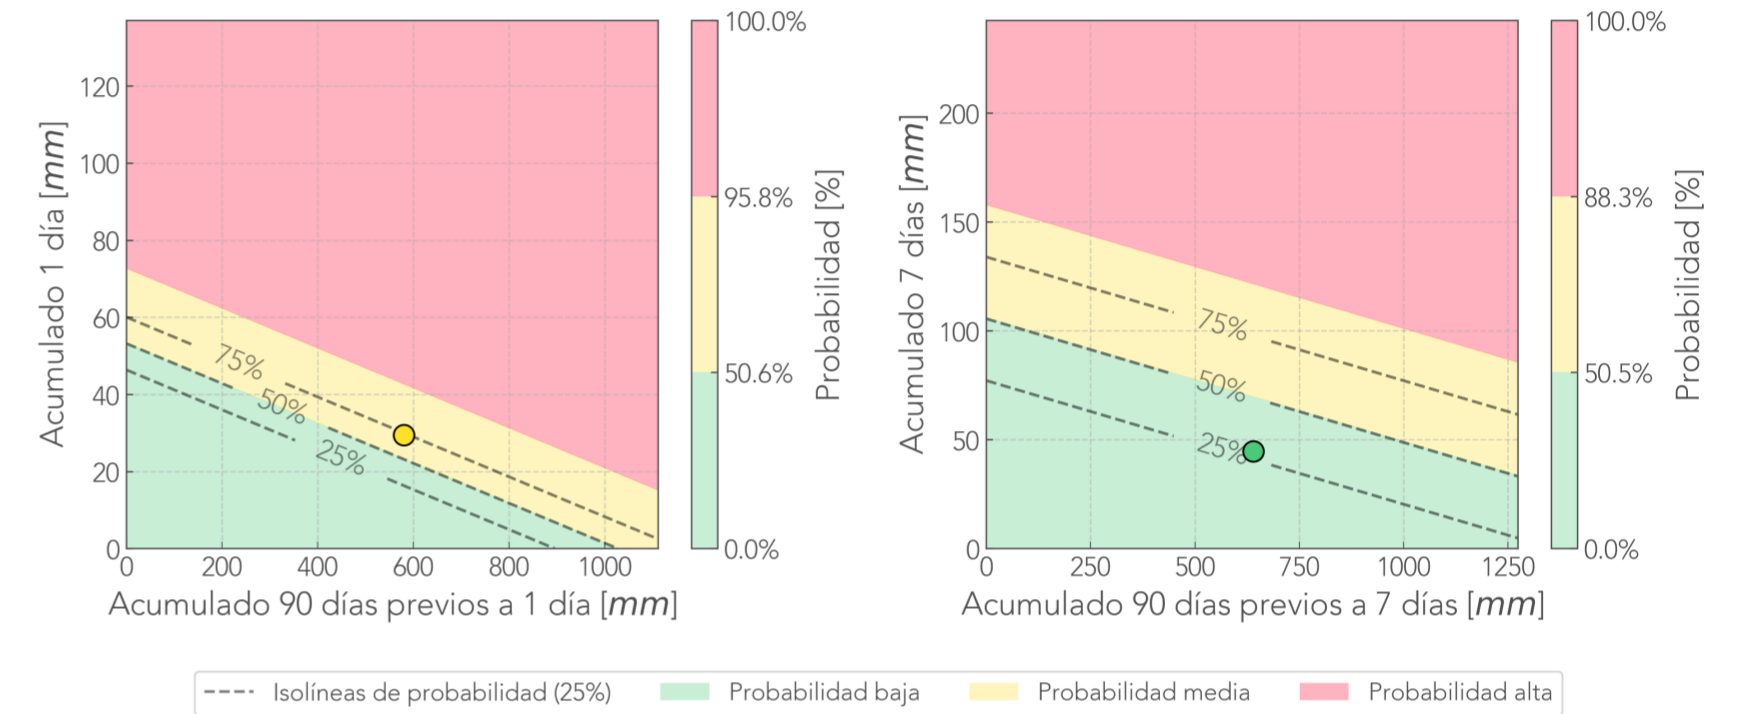
Comparación Reciente-Antecedente
 Pluviómetro La Palmera - Medellín

Deslizamiento: La Palmera
 Pluviómetro 787.
 Acelerómetro 844.
 Acelerómetro 845.
 Acelerómetro 846.
 Humedad 788. 1.0 m: Alto (50.3%)
 Tensiómetro 790. 23h saturadas.

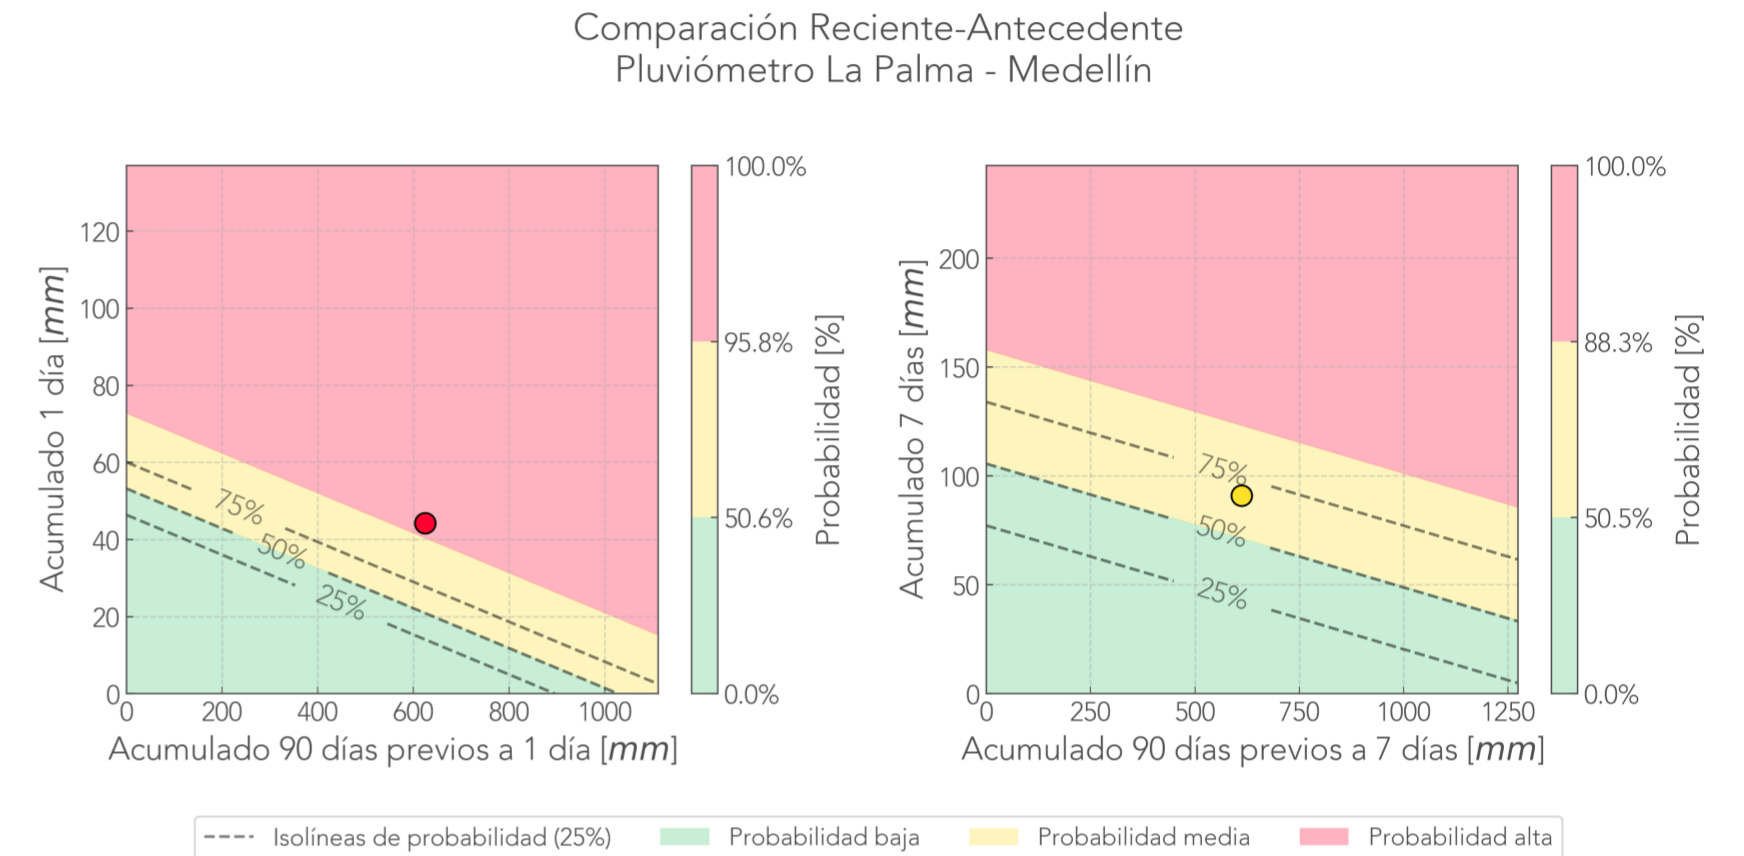
Deslizamiento: La Palma
Pluviómetro 798.
Acelerómetro 864.
Humedad 799. 1.0 m: Muy Alto (32.3%);
Tensiómetro 800. 23h saturadas.
Nivel 630.
