Este es un reporte de monitoreo de las 24h
antecedentes de los sitios críticos.
Fue generado automáticamente.

Geotecnia - SIATA

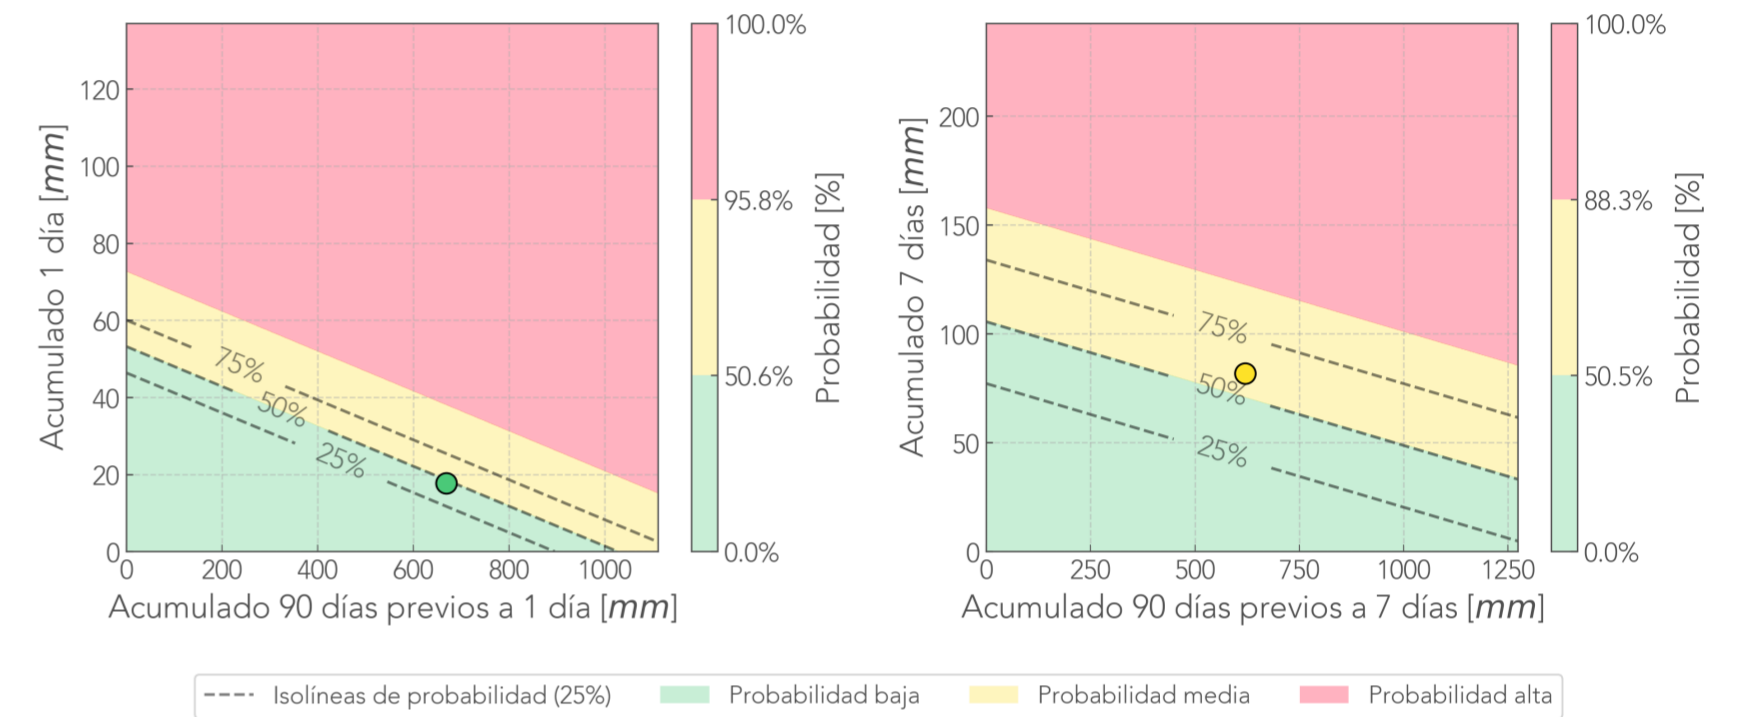
Deslizamiento: La Fortuna Parte Alta
 Pluviómetro 730.
 Humedad 725. 1.5 m: Alto (45.3%)
 Tensiómetro 735. 23h saturadas.

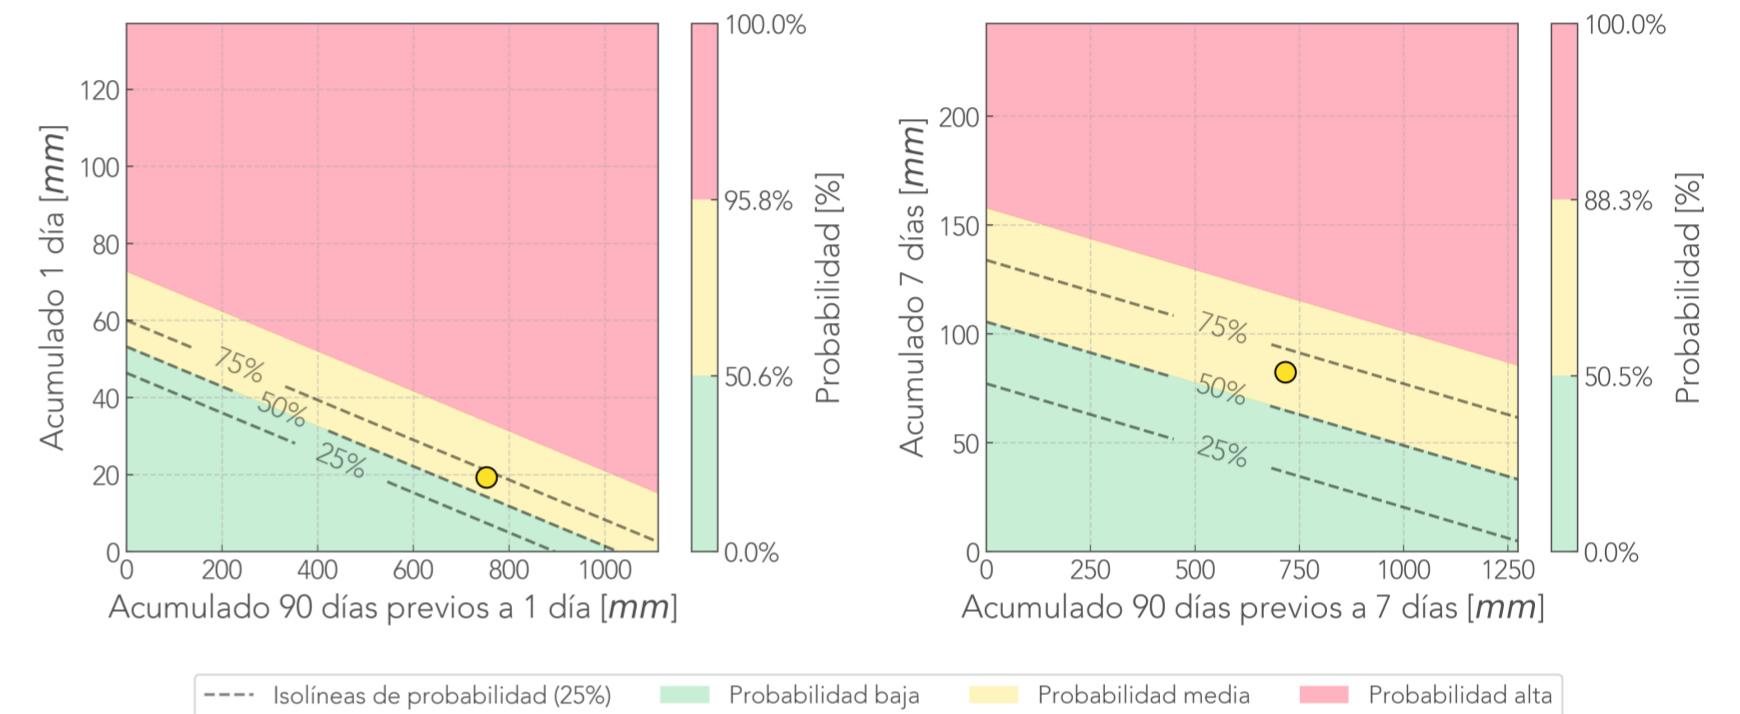
Deslizamiento: *Parqueadero Barichara*
 Pluviómetro 744.
 Acelerómetro 749. Anomalía en cabeceo y balanceo.
 Humedad 747. 1.5 m: Alto (39.0%)
 Tensiómetro 748. 23h saturadas.

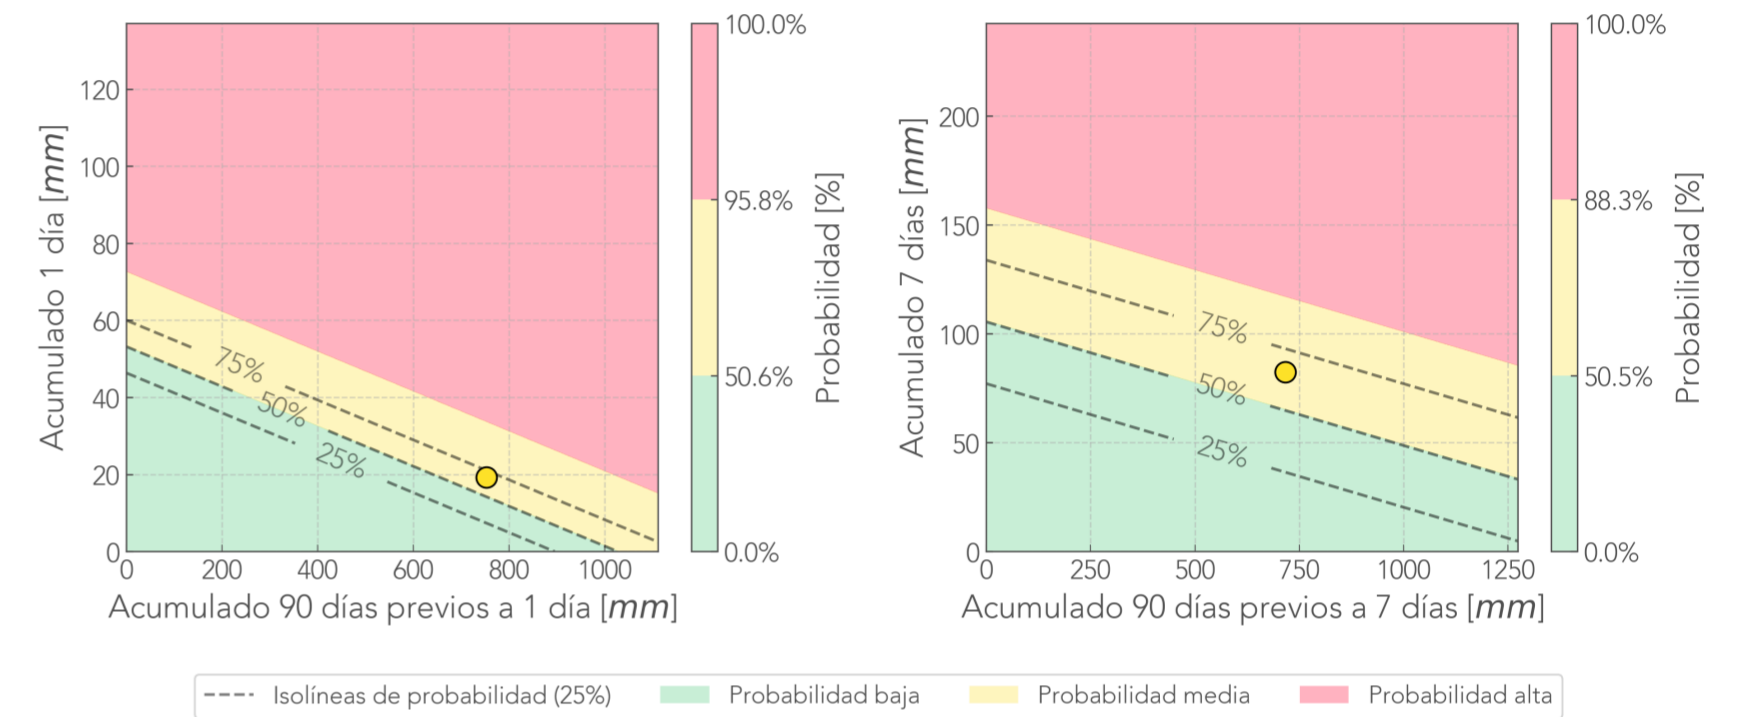
Deslizamiento: Finca el Tigre
 Pluviómetro 744.
 Humedad 745. 1.0 m: Alto (43.4%)
 Tensiómetro 746. 23h saturadas.
