# Propuesta monitoreo geotécnico Sector Hatillo – Barbosa

Fecha:  
14/08/2020

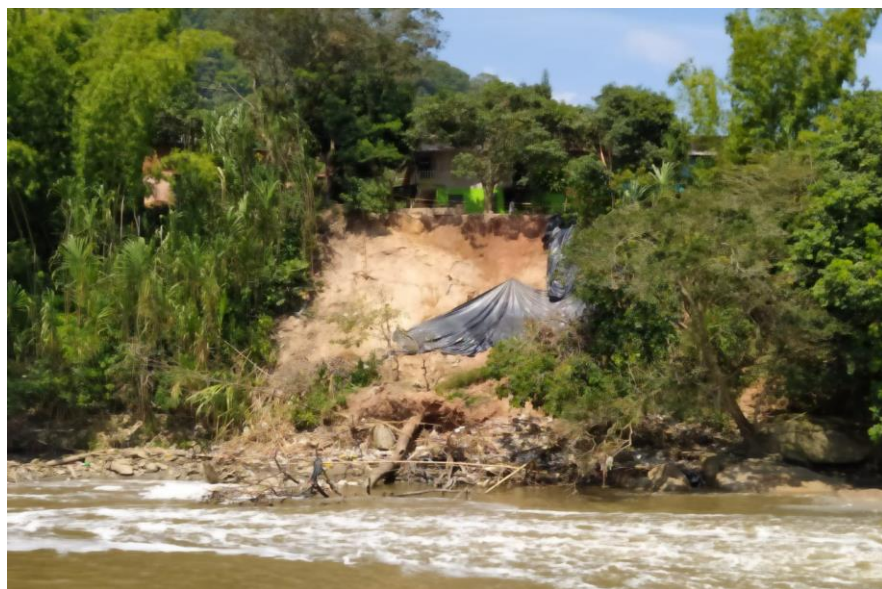
Figura 1. Características de los procesos de socavación en la zona. En este sitio se propone la instalación de una cámara de monitoreo.

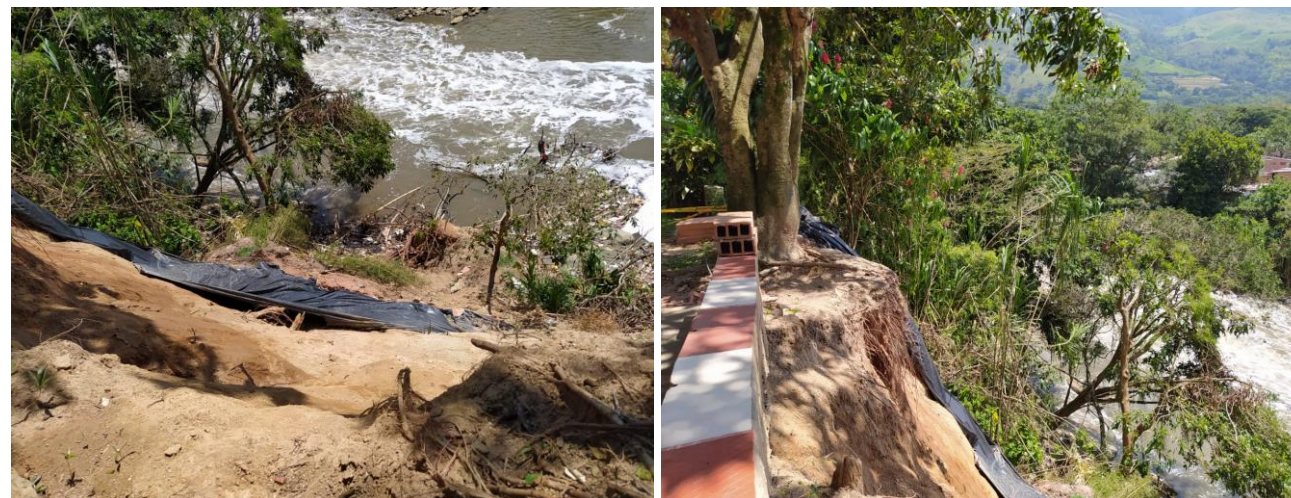
Adicionalmente, en las fotografías de la Figura 2. se observa el avance del proceso en las últimas semanas y la cercanía de este con las viviendas del sector. Los habitantes de la zona reportan la presencia de grietas asociadas al evento y el avance tanto de la parte superior de la socavación, como de las afectaciones en las viviendas y en la vía de acceso.

Figura 2. Avance del proceso de remoción en la margen derecha del río Aburrá dónde se puede observar la cercanía con las viviendas del sector.

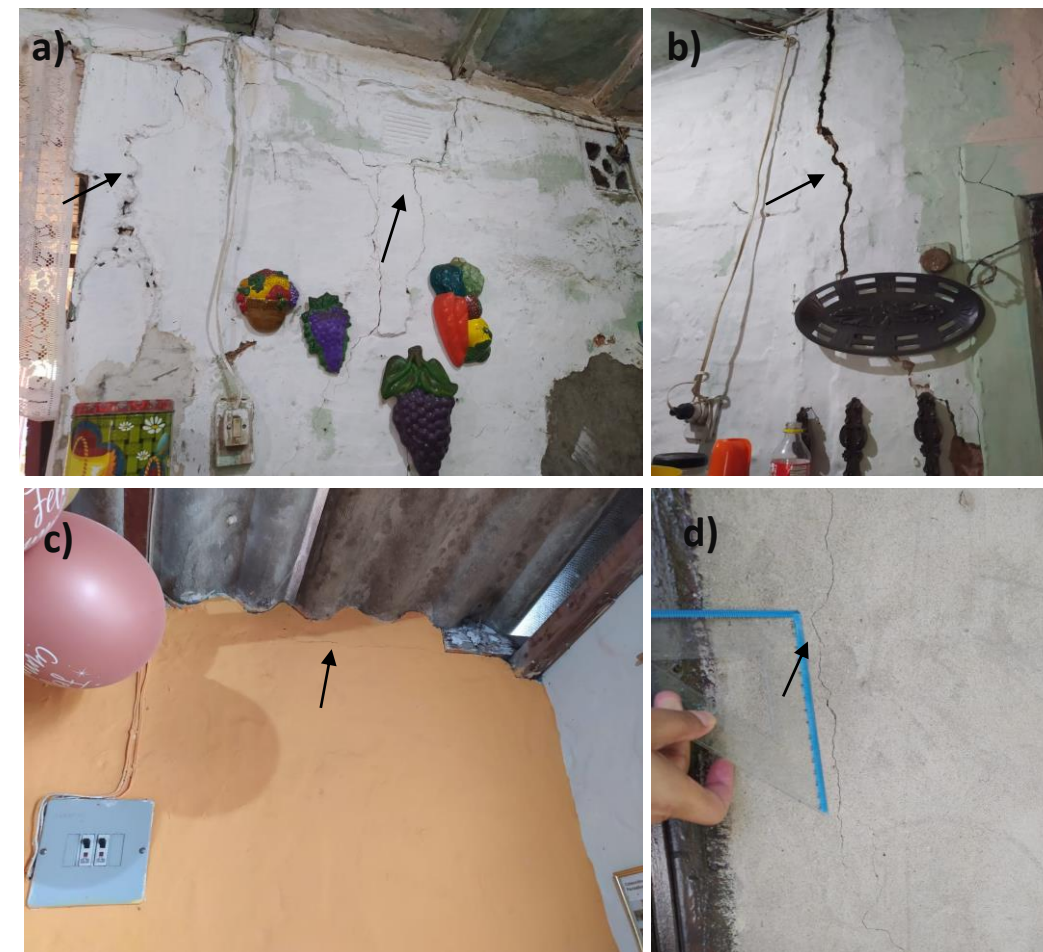
Teniendo en cuenta las afectaciones registradas en la infraestructura; se puede observar que además de la zona desprovista de vegetación, el proceso de socavación involucra una margen más amplia del sector, dónde los habitantes reportan numerosas grietas en las viviendas y losas, hundimientos, colapso de una columna en una de las viviendas visitadas y la inclinación en las últimas semanas de postes y árboles en la zona más cercana al río. Por lo cual se recomienda el inicio de un proceso de monitoreo geotécnico en el sector con las siguientes características:

Figura 3. Afectaciones en las viviendas más cercanas al río dónde los habitantes reportan el avance de grietas en los últimos meses (a y b) y la aparición de nuevas grietas desde el último evento de remoción reportado (c y d).

- 1 pluviómetro
- 1 cámara de espectro visible
- 2 acelerómetros
- 1 extensómetro

- Inicio de sobrevuelos periódicos
- Recorridos de campo y seguimiento de las viviendas afectadas
- Articulación con el proceso comunitario en la zona.
