El presente concepto técnico, tiene como finalidad solicitar la desinstalación de la cámara de monitoreo al deslizamiento en el sector El Hatillo municipio de Barbosa, ubicado en talud paralelo al caserío El Hatillo en la vía Girardota-Barbosa, luego de cruzar la bifurcación del puente El Hatillo (Figura 1).

La cámara de monitoreo al deslizamiento El Hatillo se identifica con el código 100489, esta fue instalada el 8 de febrero de 2021 con el fin de monitorear un movimiento en masa materializado en agosto de 2020.

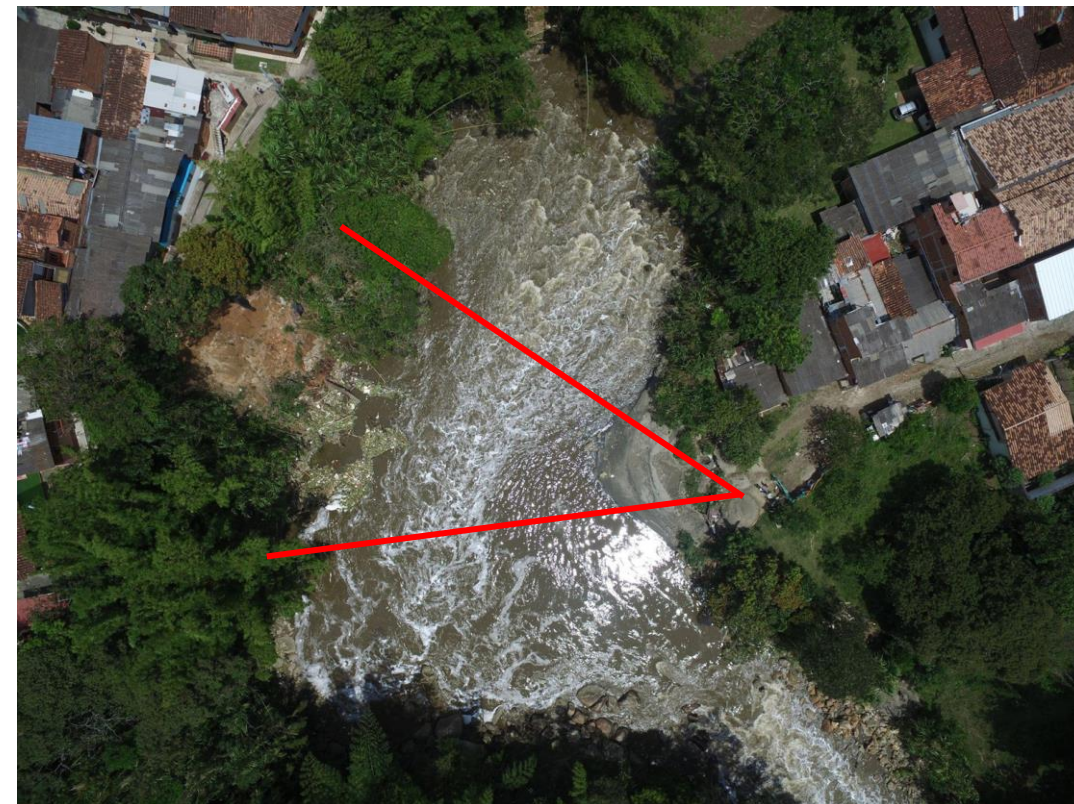
Figura 2. Ortofoto tomada con sobrevuelo de drones el 3 de septiembre de 2020. Las líneas rojas representan el límite visual de la cámara de monitoreo.

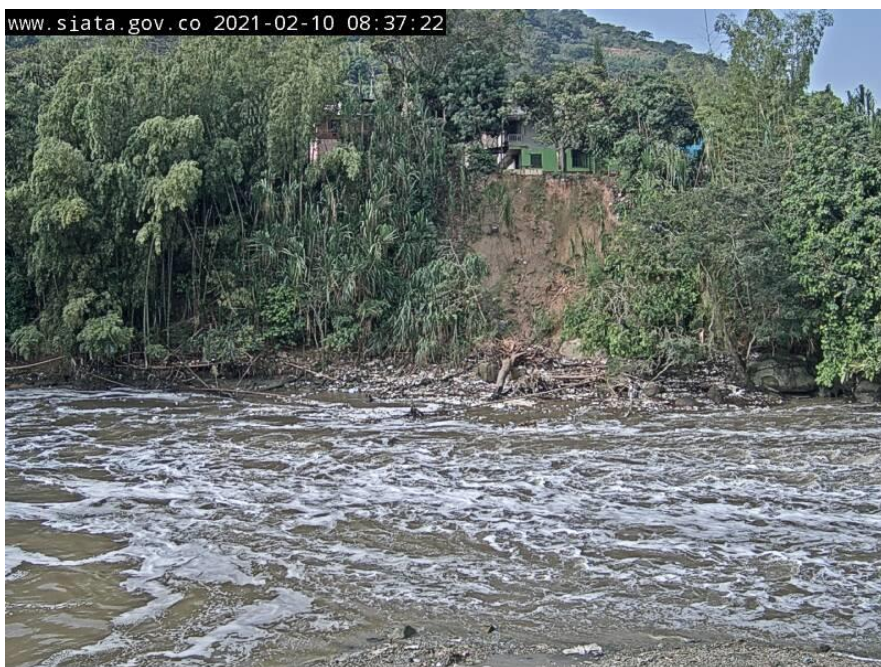
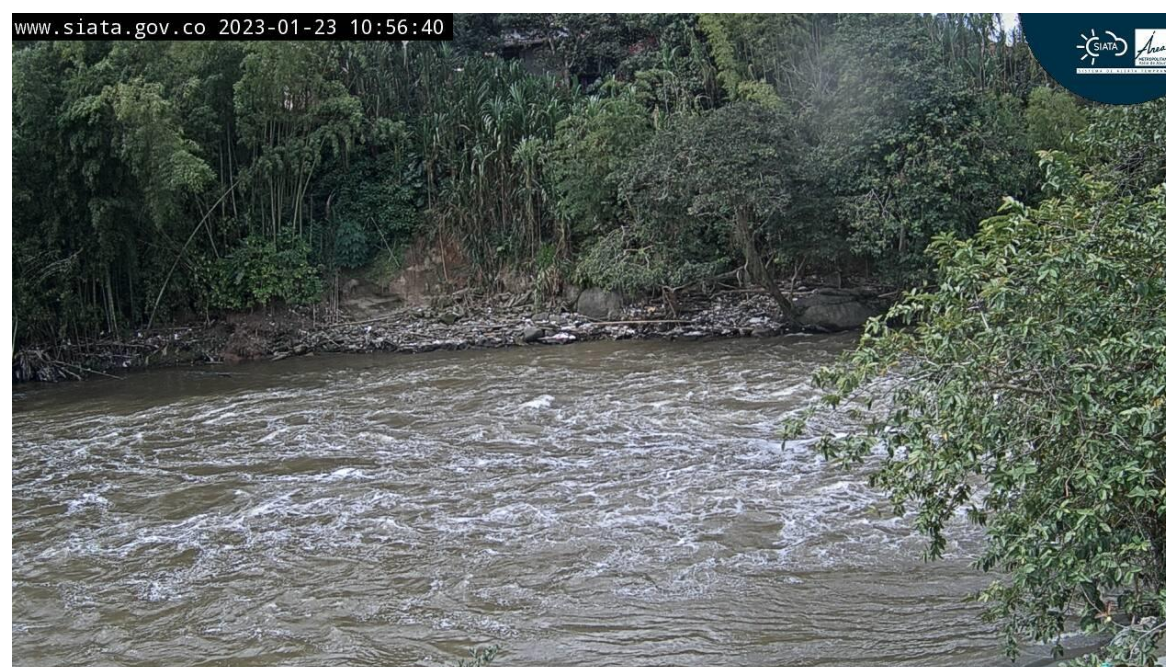
A la fecha no se ha evidenciado reactivaciones y/o evolución del proceso morfodinámico, esto debido en parte a la revegetalización del talud, lo que impide una adecuada vista del talud mediante la cámara de monitoreo (Figuras 3 y 4). El monitoreo mediante sobrevuelos de drones también resulta ineficaz debido a las mismas limitaciones asociadas a la cobertura vegetal del talud (ver Figura 5).

Figuras 3 y 4. Fotografía izquierda registrada por la cámara de monitoreo el 10 de febrero de 2021. Fotografía derecha registrada por la cámara de monitoreo el 23 de enero de 2023. Nótese el talud revegetalizado, lo que impide observar la evolución del movimiento en masa.

Para finalizar, se recomienda realizar la desinstalación de la cámara de monitoreo con código 100489, esto debido a:

- La Ineficiencia de la cámara en el monitoreo del talud debido a las características de la cobertura vegetal de este, por lo cual el registro suministrado por la cámara, no aporta información relevante para el seguimiento a la evolución de la estabilidad del talud.
- Es posible que el proceso se encuentre inactivo, ya que no se han observado eventos de reactivación durante el periodo de monitoreo y, por lo tanto, no requiera monitoreo en tiempo real.

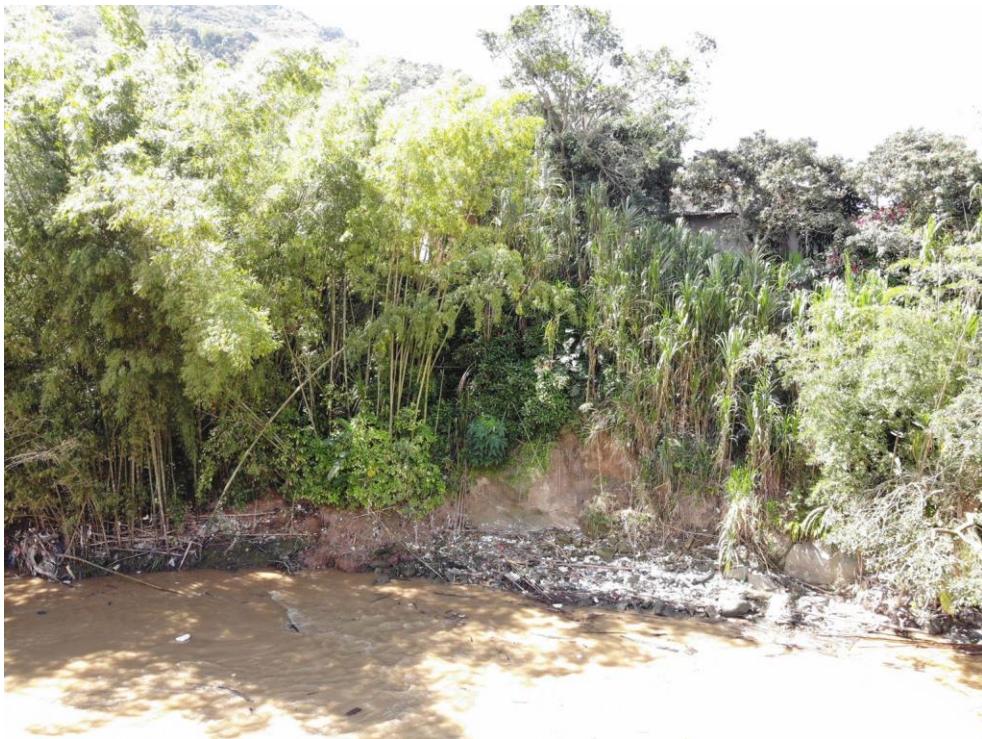
Figura 5. Fotografía panorámica registrada mediante sobrevuelo de drones; sin embargo, la vegetación impide observar las condiciones del talud.
