Medellín, Octubre 16 de 2024

## Asunto: Reporte técnico de evaluación para instalación de instrumentación y nuevo punto de monitoreo en el municipio de Barbosa, vereda Filoverde - Quebrada El Machete

Proyecto del Área Metropolitana del Valle de Aburrá  
Contrato 016 de 2024

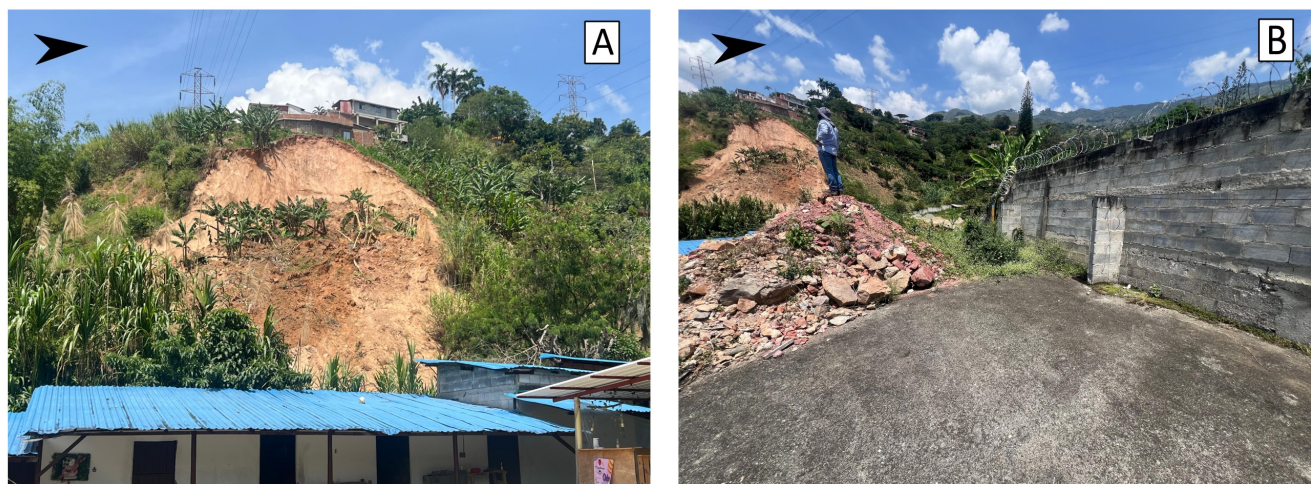
La zona se caracteriza por tener pendientes pronunciadas, una cobertura vegetal predominantemente agrícola de plátano y pastos bajos, el material es predominantemente areno-limoso y se presenta como un deslizamiento traslacional con una superficie de falla bien definida (Figura 2).

**Figura 2:** Fotografías tomadas en visita realizada el 27 de septiembre de 2024. En la fotografía A se observa el movimiento en masa de tipo traslacional con un escarpe de aproximadamente 6 m y un material depositado que logró alcanzar las viviendas de la parte baja de la ladera sin generar represamiento sobre el cauce de la quebrada El Machete y sin evidencias de afectaciones en las viviendas de la parte alta. En la fotografía B se observa el punto propuesto para la ubicación de la cámara de monitoreo en donde se tiene una visión completa del deslizamiento.

- Durante la visita, se observó un movimiento en masa de tipo traslacional que comprometió parcialmente algunas de las viviendas cercanas al alfuente de la quebrada El Machete sin generar represamiento en el cauce.
- Se concluye que, considerando aspectos logísticos y de conectividad, es viable instalar la cámara de monitoreo en el punto propuesto, ubicado en el parqueadero que se encuentra al frente la iglesia Ipuc El Paraíso - Barbosa.
- Se recomienda el monitoreo a través de sobrevuelos con drones. Este monitoreo se proyecta de acuerdo a la

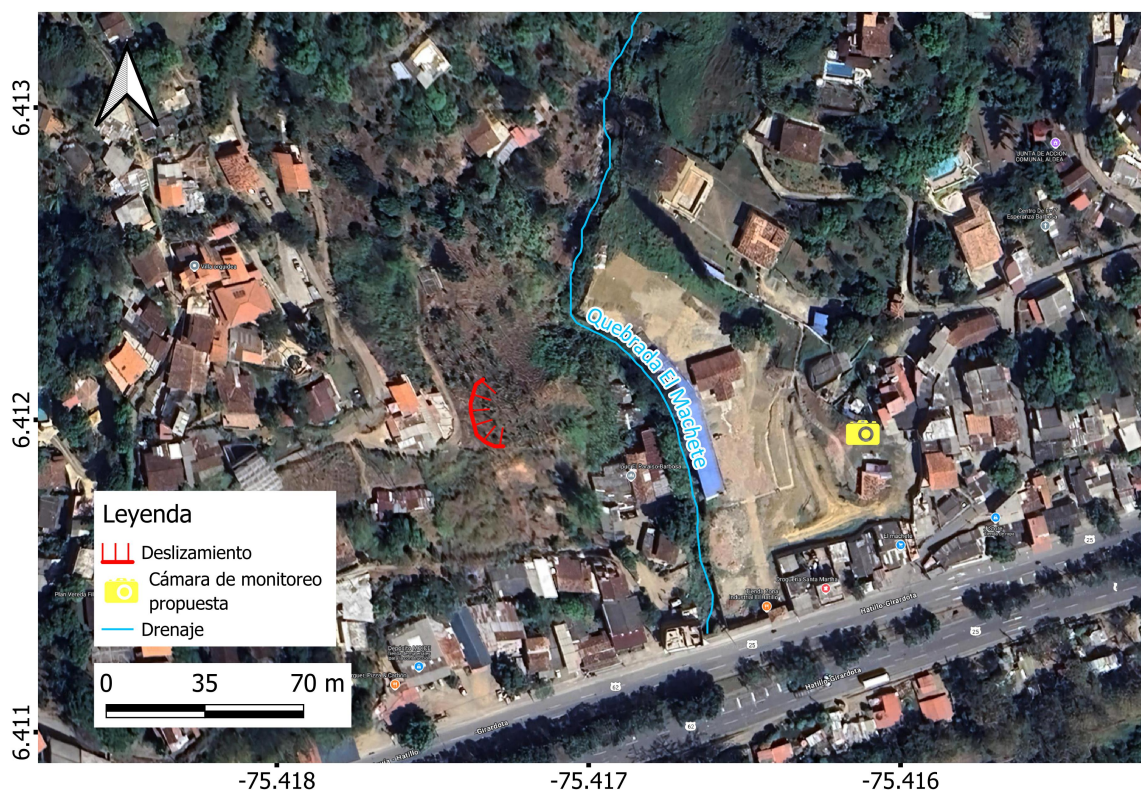
Se considera que por las características del movimiento en masa y la zona, la evaluación y los cambios que se puedan generar pueden ser observados a través de una cámara de monitoreo. La Figura 3 muestra el punto sugerido para la instalación de la cámara, donde se comprobó la visualización completa del deslizamiento sobre el Flanco de la quebrada El Machete y se verificó la disponibilidad de conectividad para la transmisión de imágenes en tiempo real.

**Figura 3:** Localización del punto propuesto de monitoreo ubicado sobre una losa ubicada dentro del parqueadero que se encuentra al frente de la iglesia Ipuc El Paraíso - Barbosa.
