## Asunto: Reporte técnico de evaluación para instalación de instrumentación y nuevo punto de monitoreo en el municipio de Barbosa, vereda Filoverde - Quebrada El Machete

## INFORME TÉCNICO

**Sistema de Alerta Temprana de  
Medellín y el Valle de Aburrá**

**Proyecto del Área Metropolitana del Valle de Aburrá  
Contrato 016 de 2024**

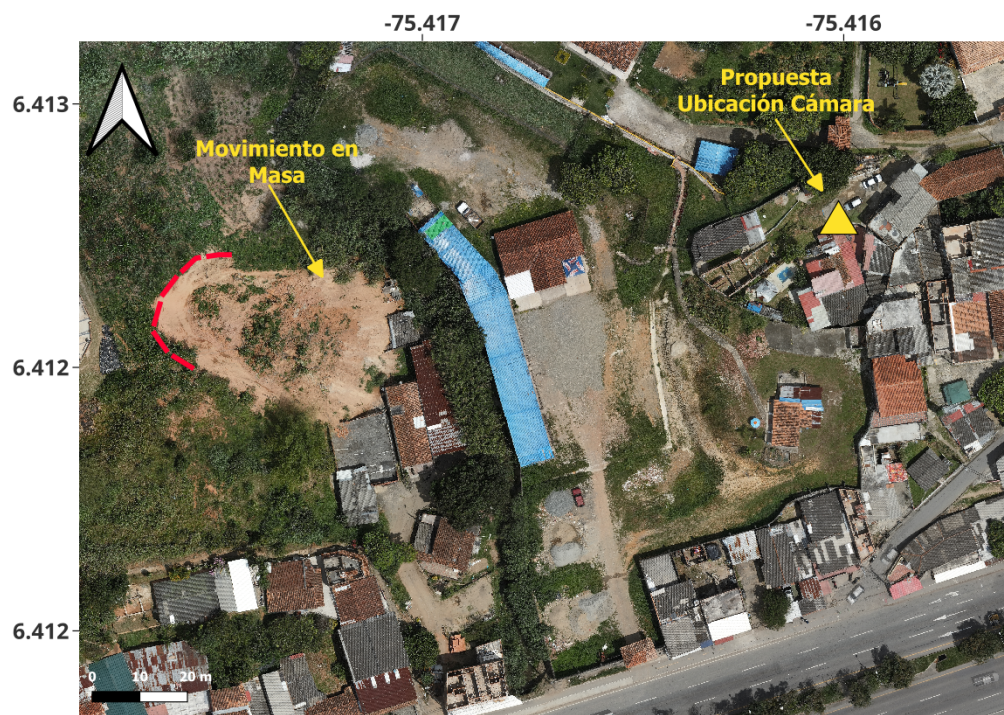
El movimiento en masa continúa activo y ha mostrado evolución reciente, corroborada por los testimonios de los habitantes del sector. Se identificó un sitio idóneo para la instalación de la cámara, con visibilidad completa de la corona y el cuerpo del deslizamiento (coordenadas 6.412222° N, 75.416002° W; triángulo amarillo en la Figura 2).

**Figura 2:** Mapa del sector. En rojo se delimita la corona del movimiento en masa; el triángulo amarillo indica el punto propuesto para la cámara de monitoreo.

- La cámara puede instalarse en el sitio con coordenadas 6.412222° N, 75.416002° W; se cuenta con conectividad y opciones de alimentación eléctrica.
- Se recomienda complementar el monitoreo con sobrevuelos de dron cada 3 – 6 meses, sujetos a disponibilidad del equipo de Teledetección SIATA.
- La UMGRD deberá gestionar los permisos necesarios con los propietarios del lugar donde se realizará la instalación y, una vez obtenidos, se procederá con la instalación de la cámara.

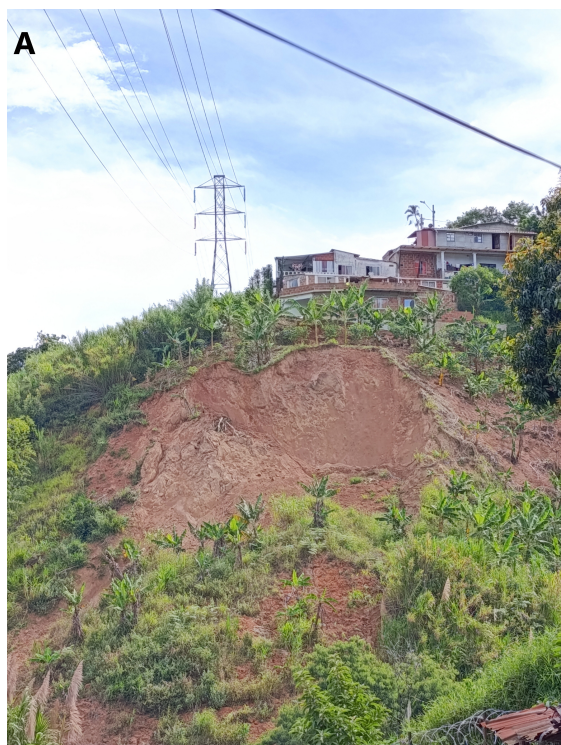
**Figura 3:** A) Movimiento en masa traslacional con escarpe de 15 m. B) Punto propuesto para la cámara sobre el poste de energía, con vista completa del deslizamiento.

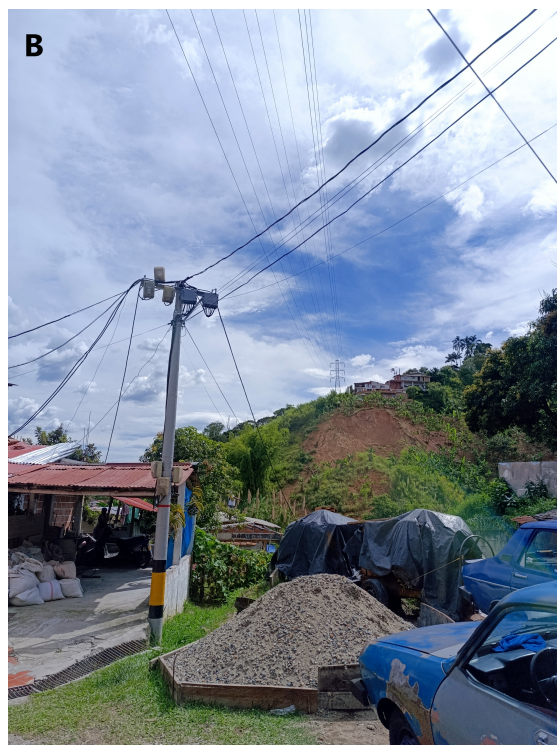
La Figura 3 indica el sitio propuesto para la cámara; desde allí se confirmó una visibilidad total del movimiento en masa y la conectividad necesaria para transmitir imágenes en tiempo real.
