Medellín, diciembre 1 de 2025

**Solicitante:** Secretaría de Planeación - Municipio de Barbosa  
**Periodo de atención:** 28 de noviembre - 29 de noviembre de 2025

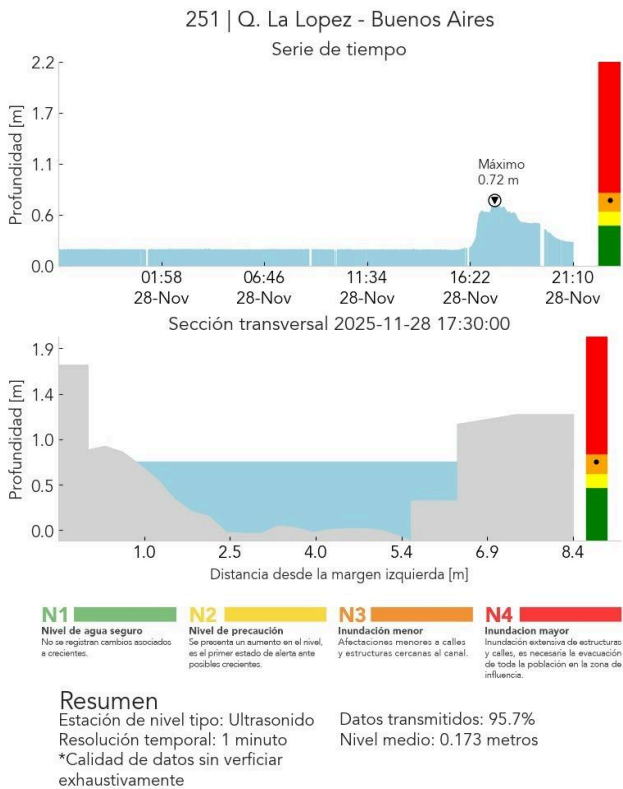
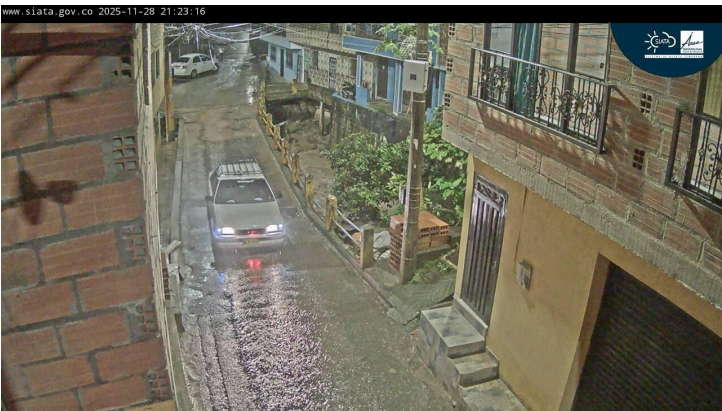
Previo al despliegue, se realizó una verificación remota de la información registrada por la estación de nivel y la cámara de monitoreo asociadas al Sistema de Alerta Temprana Comunitario - SATC de la zona. Durante esta revisión no se evidenció represamiento alguno; se identificaron condiciones hidráulicas normales asociadas a un evento de precipitación, registrando un aumento de nivel en la quebrada La López, que alcanzó nivel de inundación menor. Posteriormente, se observó el descenso del nivel y el retorno a caudales normales una vez cesaron las lluvias, descartando anomalías inmediatas en el flujo de la corriente superficial.

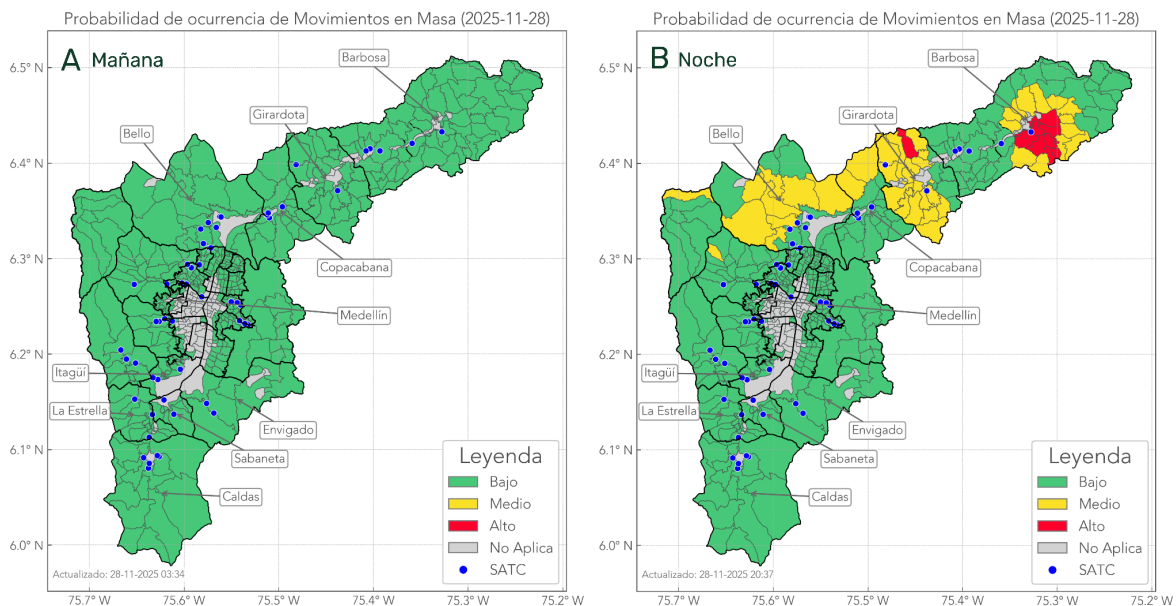
El mismo día 28 de noviembre, en las horas de la madrugada (3:00 a.m.), el modelo de probabilidad de movimientos en masa había sido ejecutado para condiciones previas al evento de lluvia. Los resultados de la ejecución arrojaron una baja probabilidad en todo el municipio de Barbosa, en concordancia con los acumulados que mostraban condiciones antecedentes predominantemente secas.

En horas de la tarde, se presentó el episodio de precipitación con registros entre 70 y 104 mm en los pluviómetros más cercanos (234 y 278, respectivamente), lo que corresponde a un evento de alta intensidad y acumulación. La segunda corrida del modelo, realizada en las horas de la noche (8:00 p.m.), y después del evento de precipitación, evidenció un escenario crítico, con probabilidades altas de ocurrencia de movimientos en masa, especialmente en las zonas cercanas a la cuenca de la quebrada La López y a la vía hacia Concepción, donde posteriormente se observaron signos de inestabilidad. Los resultados de las ejecuciones mencionadas se presentan en la siguiente figura.

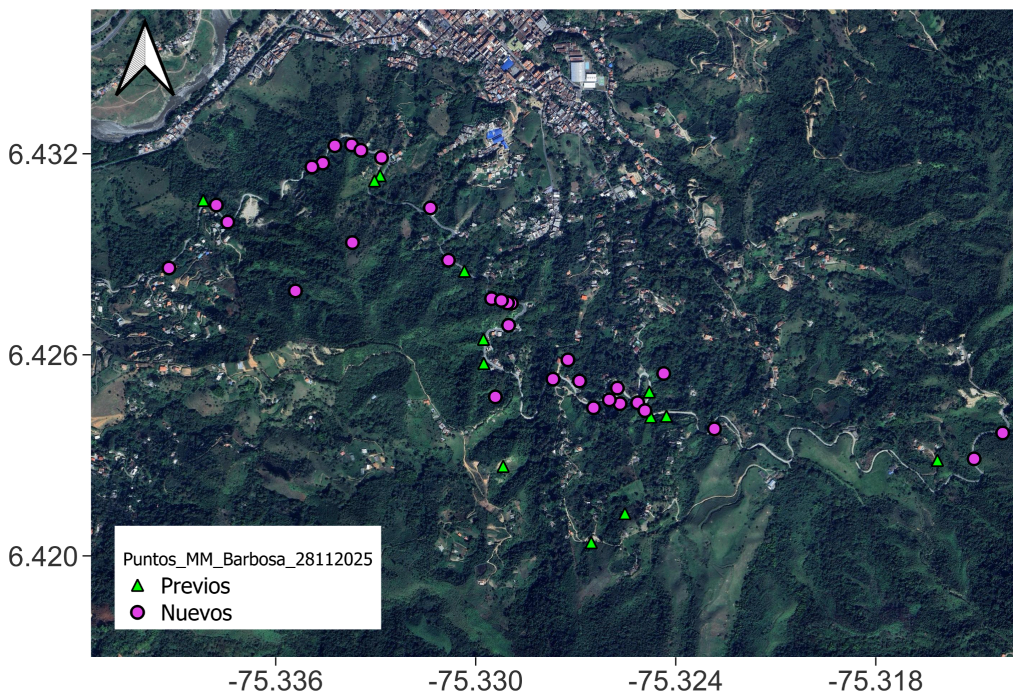
- **Inventario de inestabilidad:** Se identificaron cuarenta y cinco (45) puntos con evidencias de movimientos en masa. De este total, 32 corresponden a eventos nuevos (representados en la cartografía con círculos morados), mientras que los restantes corresponden a procesos existentes (triángulos verdes) visibles en imágenes satelitales previas al 28 de noviembre.

- **Tipología y ubicación:** La mayoría de los eventos se clasifican como deslizamientos traslacionales de pequeña magnitud, junto con algunos flujos superficiales. Éstos se concentran principalmente en taludes de la vía que comunica a Barbosa con Concepción.

- **Afectación hídrica:** No se evidencia propagación significativa de material hacia las fuentes hídricas, ni obstrucciones en el cauce de la quebrada La López que representen un peligro inminente aguas abajo.

- **Evaluación de requerimientos:** Bajo las condiciones actuales, no se identifican escenarios de riesgo crítico que justifiquen la realización de levantamientos topográficos de detalle o capturas geométricas adicionales.
