## Introducción

# Concepto técnico: Solicitud de desinstalación de sensores en el sitio de monitoreo Cantera Argos, Bello

Fecha:  
29/Dic/22

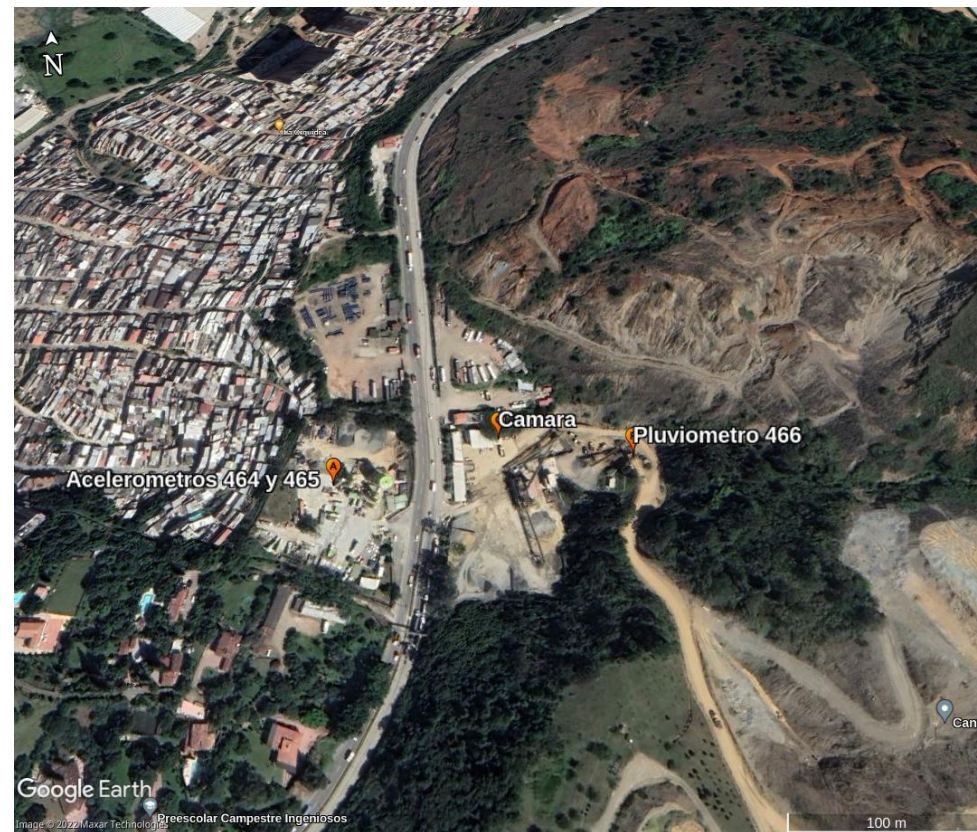
En la Figura 3 se observa la ubicación de los sensores en las zonas afectadas. Cabe destacar que los acelerómetros 464 y 465 dejaron de recibir datos desde el día 14 de septiembre de 2021 y corresponden a los sensores de interés para el equipo de movimientos en masa.

Figura 3. Ubicación de los sensores en la zona afectada.

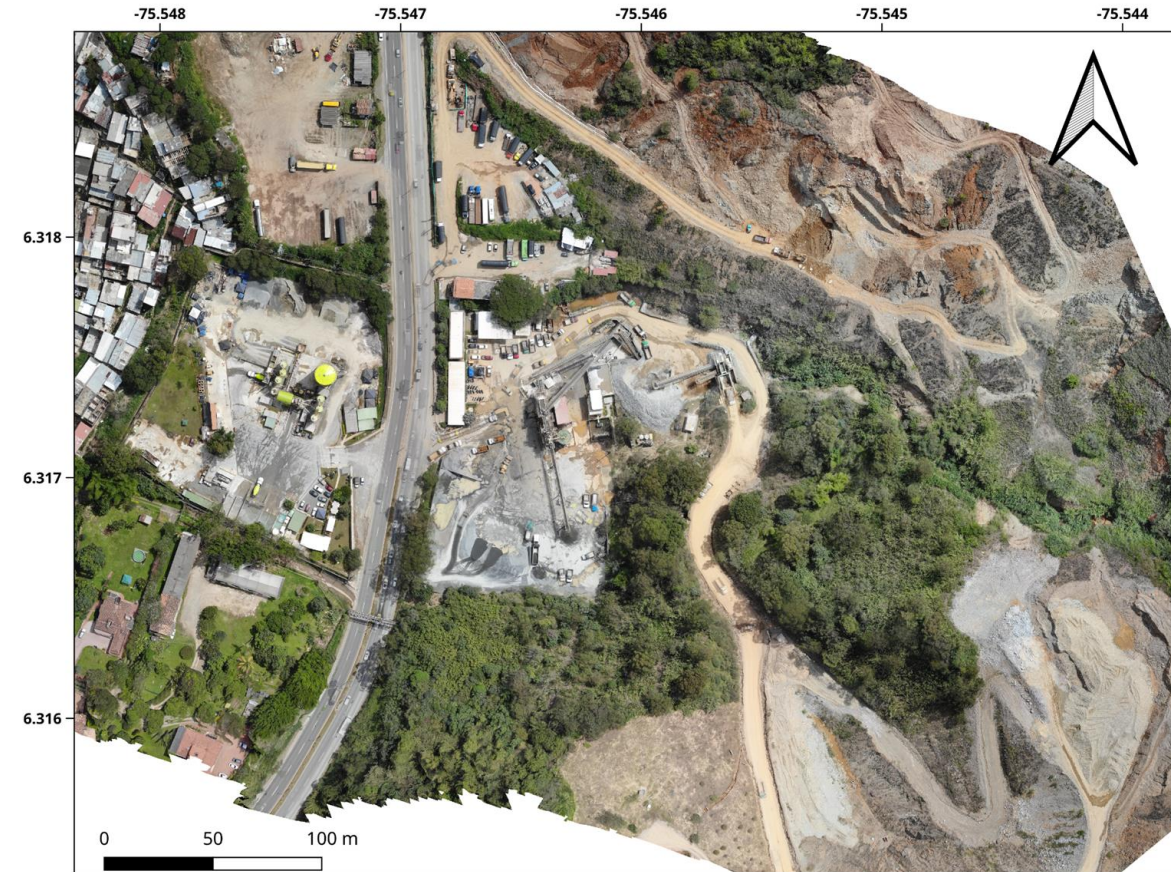
La Figura 4 muestra el detalle de la zona de análisis y corresponde a una ortofoto tomada a partir de sobrevuelos con dron en fechas cercanas al inicio del monitoreo en el sitio y la instalación de los sensores. Por lo anterior, la Figura 4 se considera una imagen de referencia para identificar la evolución de los procesos activos relacionados con movimientos en masa.

Figura 4. Ortofotografía producto del procesamiento de imágenes de dron, tomadas el día 25 de septiembre del año 2020.

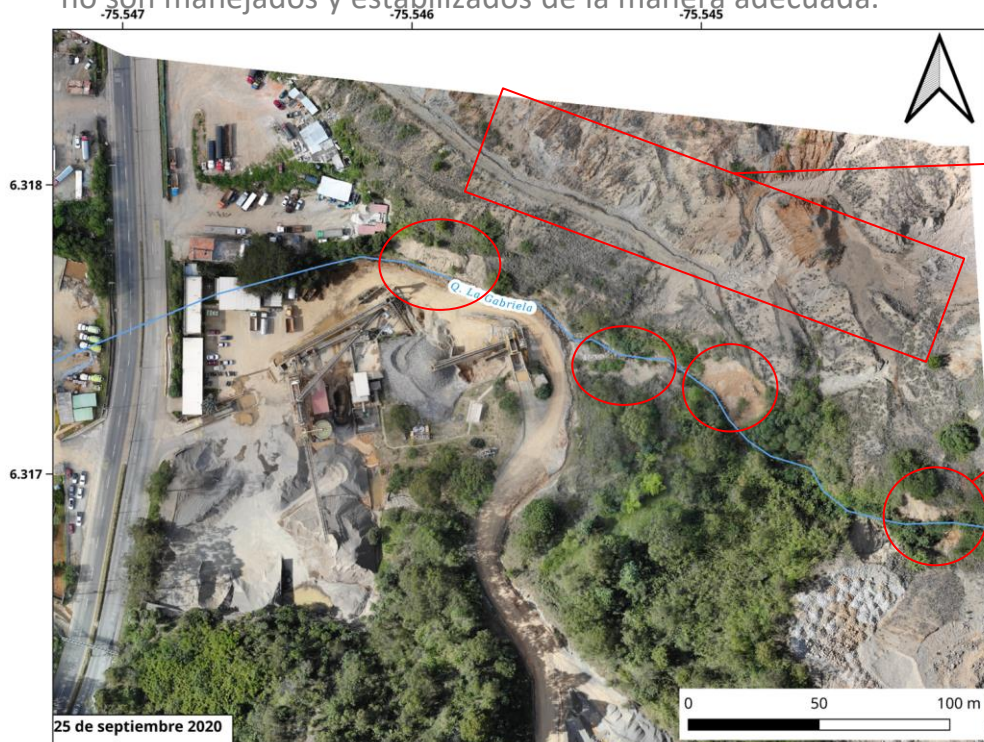
Los cambios superficiales del terreno se han evidenciado hacia ambos márgenes del cauce de la quebrada La Gabriela. El proceso predominante en la zona es la erosión superficial como resultado de ladera con suelo expuesto. Aunque en algunas ocasiones es posible observar algunos desgarres y socavación lateral del cauce de la quebrada. Algunos de estos procesos erosivos se observan con vegetación para la foto tomada en el 2022 siendo un indicativo de estabilidad.

También se presenta parte del avance del frente de explotación de la cantera durante los últimos dos años, siendo un posible precursor de eventos en un futuro si no son manejados y estabilizados de la manera adecuada.

Frente de explotación de la cantera.

Erosión superficial cerca del cauce de la quebrada La Gabriela.

Figura 5. Ortofotografía producto del procesamiento de imágenes de dron, tomadas el día 25 de septiembre del año 2020.

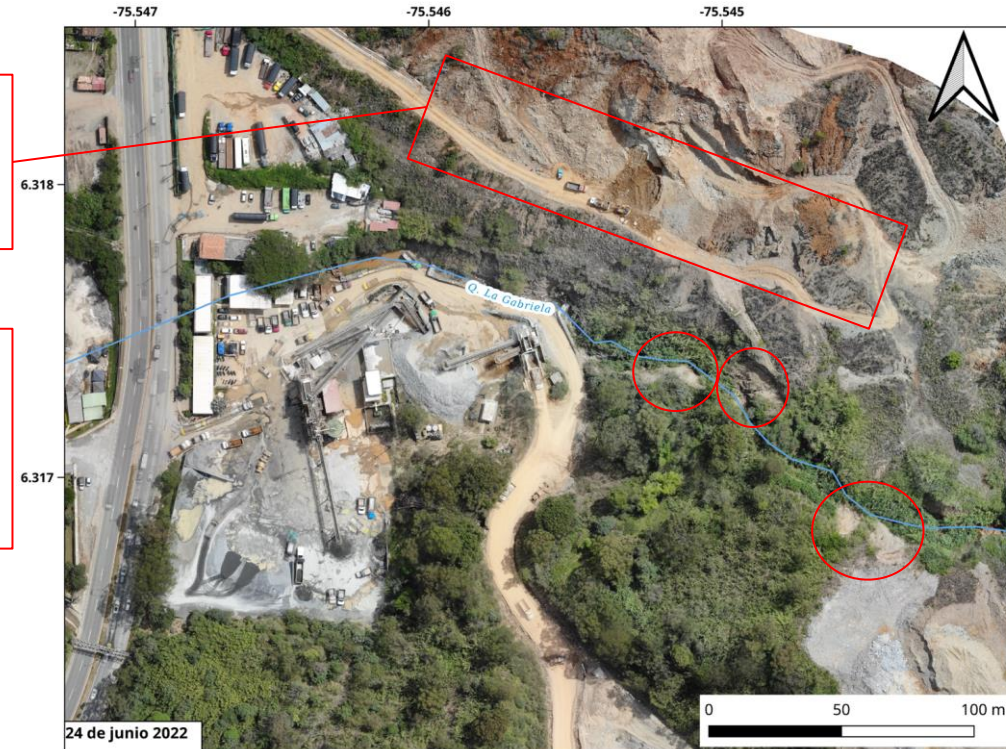
Figura 6. Ortofotografía producto del procesamiento de imágenes de dron, tomadas el día 24 de junio del año 2022.

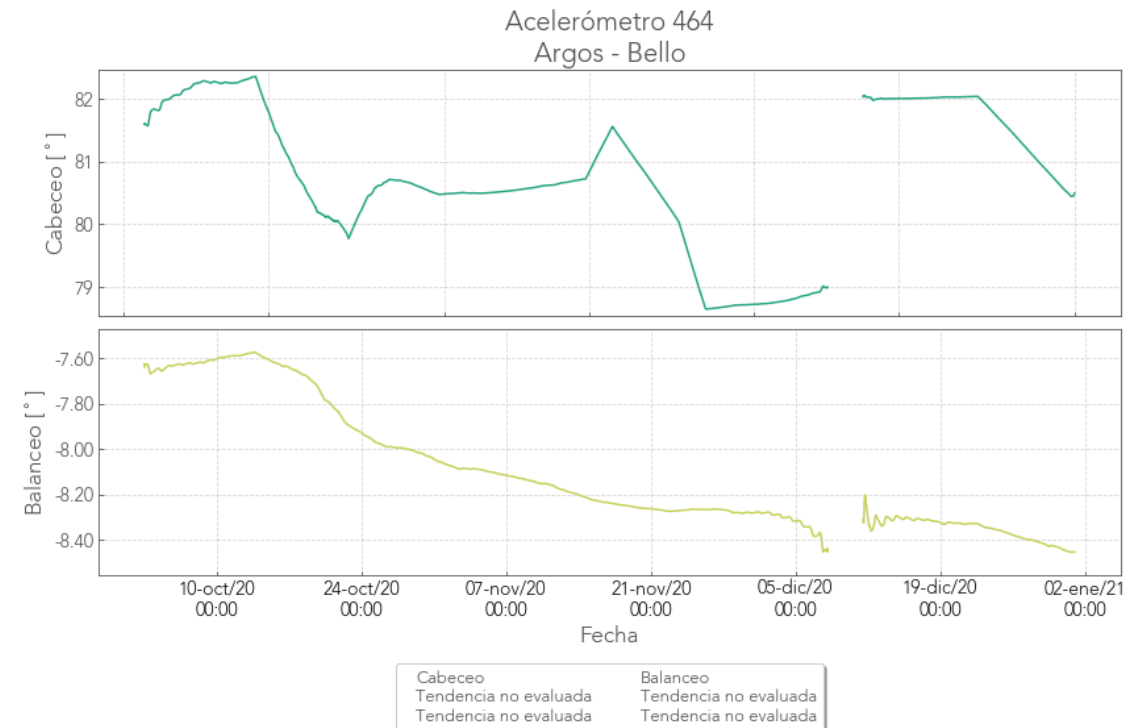
En la Figura 7 se presenta el registro del acelerómetro 464 durante el último trimestre del año 2020 el cual presentó variaciones en la inclinación del terreno.

Figura 7. Registro del acelerómetro 464 durante el último trimestre del año 2020.

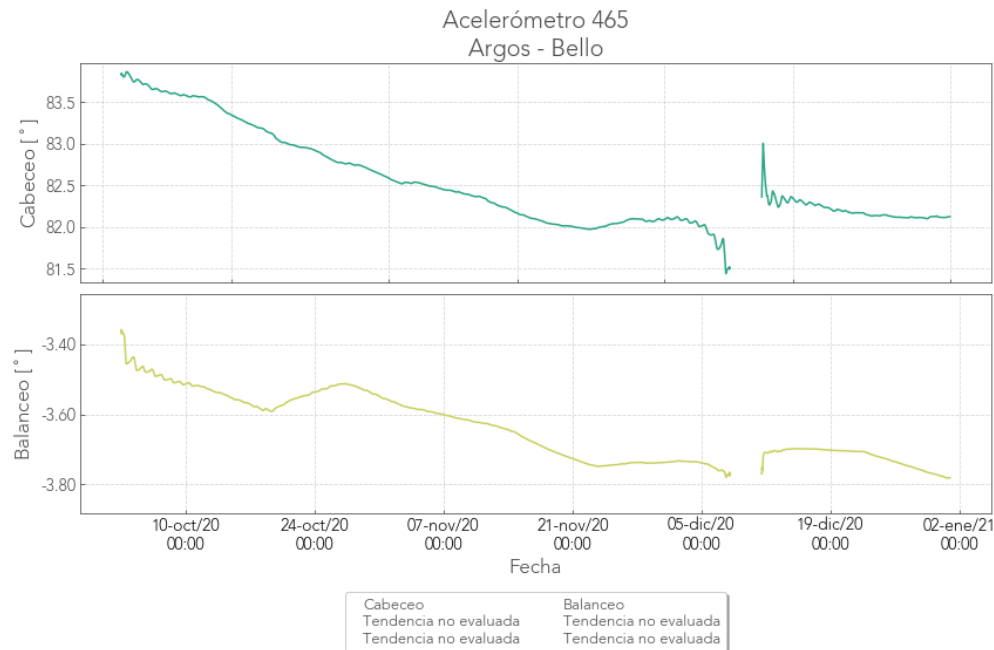
En la Figura 8 se presenta el registro del acelerómetro 465 durante el último trimestre del año 2020 el cual, al igual que el sensor 464, presentó variaciones en la inclinación del terreno.

Figura 8. Registro del acelerómetro 465 durante el último trimestre del año 2020.

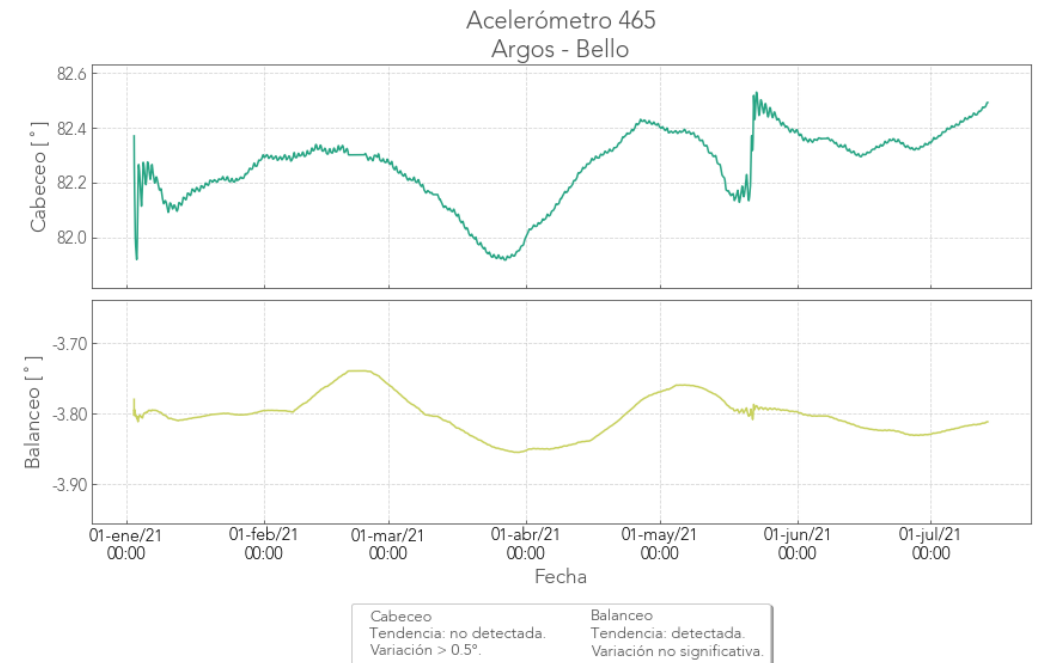
Por otro lado, la Figura 9 muestra el registro del acelerómetro 465 durante el primer semestre del año 2021. A pesar que se observan cambios en la gráfica, estos no se salen del margen de error del sensor, por lo tanto, en este periodo de medición no se registraron cambios que sugirieran movimientos en el terreno.

Figura 9. Registro del acelerómetro 465 durante el primer semestre del año 2021.

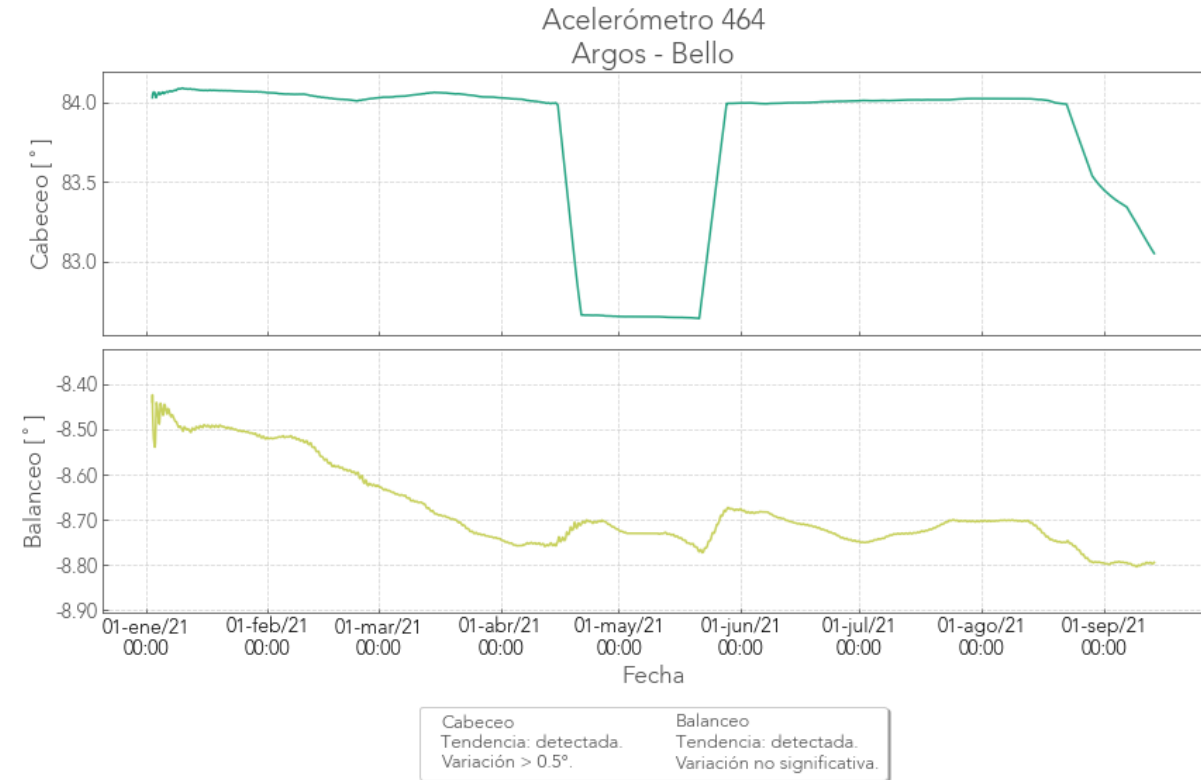
La Figura 10 presenta el gráfico del registro acelerómetro durante el año 2021 en la estación 464. Es claro que durante este periodo se observaron cambios durante el mes de mayo. Sin embargo, estos registros no se salen del margen de error de la medición del sensor, sugiriendo que durante este tiempo no se presentaron movimientos o inclinaciones en el terreno que sean de interés o sean considerados un signo de alerta..

El análisis de las mediciones para los acelerómetros, permite evidenciar que si bien al inicio de los registros se presentaron datos que podrían sugerir un movimiento alrededor de la zona donde se encuentran instalados los sensores, dichas variaciones no fueron significativas y hacia el final de los registros tendieron a estabilizarse. Adicionalmente, al observar el análisis de ortofotografías y la localización de los sensores es posible establecer que los sensores no podrían registrar movimientos o variaciones en las zonas donde se evidencian posibles procesos activos en la actualidad.

Figura 10. Registro histórico del acelerómetro 464 durante el año 2021..

Basados en la instrumentación analizada por parte del equipo de movimientos en masa y las imágenes de dron, se recomienda la desinstalación de los dos acelerómetros que hay en el sitio de monitoreo Cantera Argos, Bello. Los detalles específicos se listan a continuación:
