# PROPUESTA DE MONITOREO – EMERGENCIA EL PINAR - BELLO

## MOVIMIENTOS EN MASA

Julio 25 de 2025

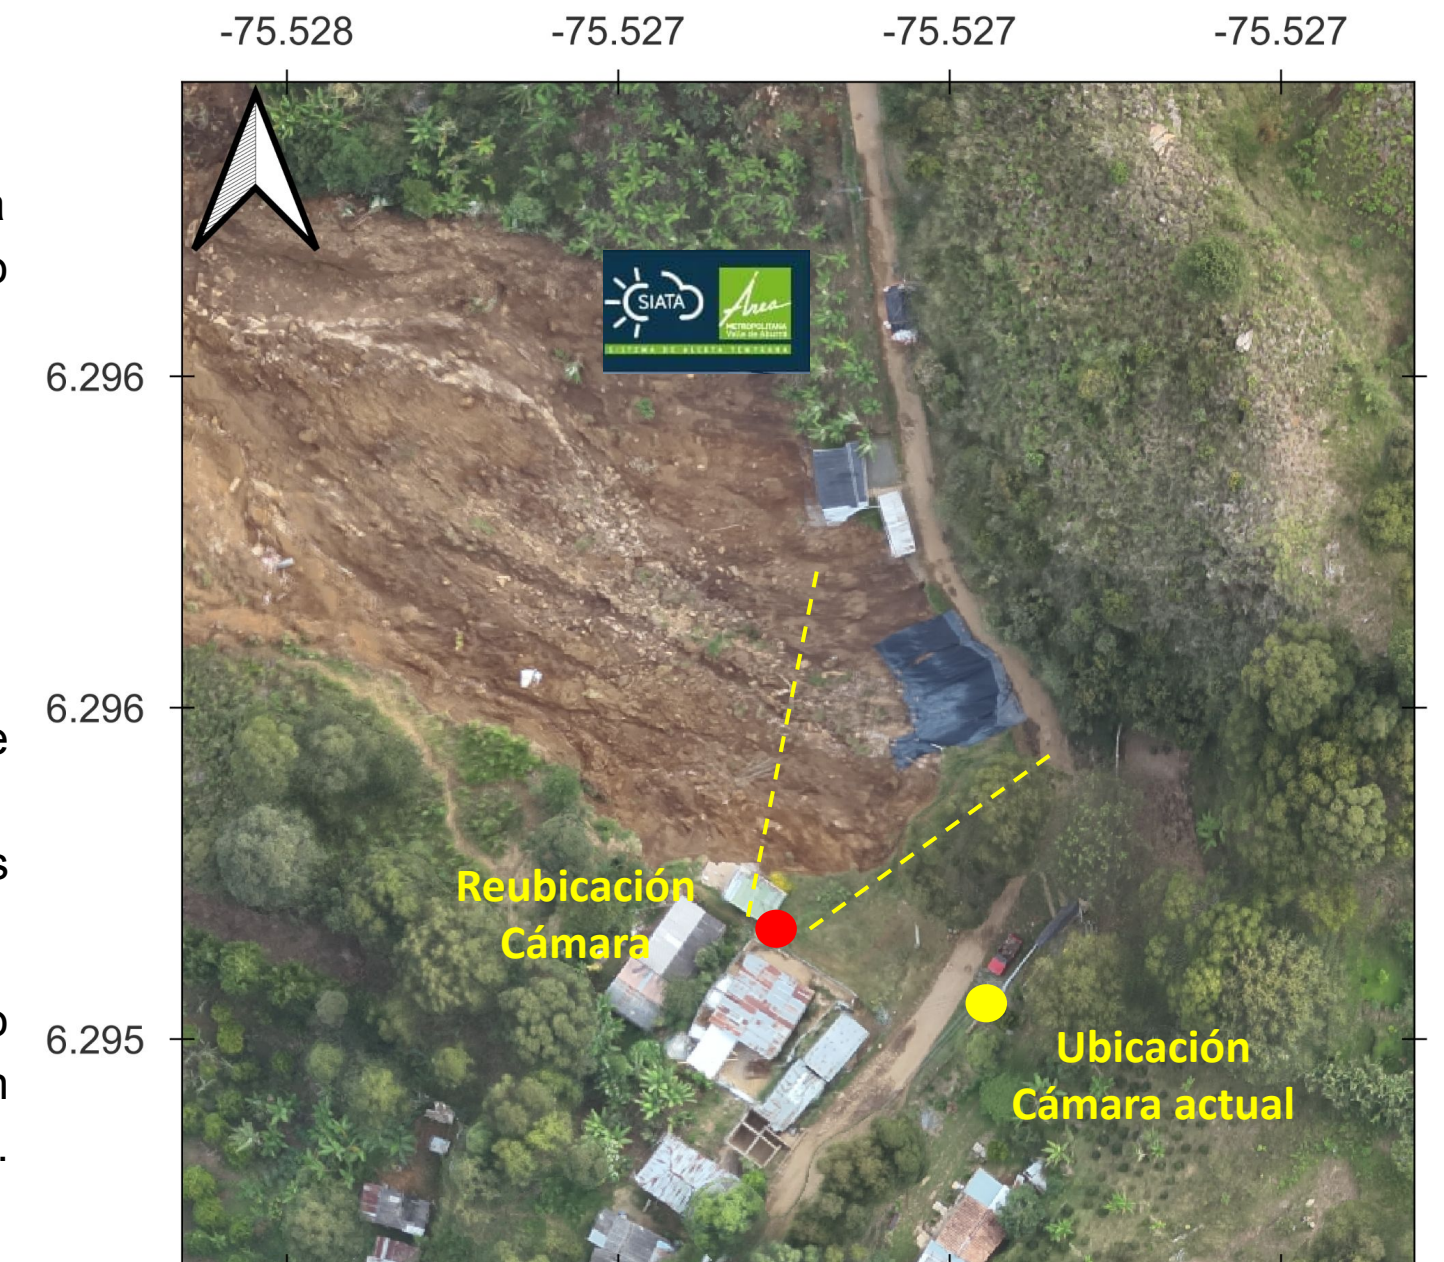
El día 24 de julio de 2025 se realizó una visita técnica al sector El Pinar, en el municipio de Bello, específicamente en la corona principal del movimiento en masa que afectó directamente la tubería de agua de EPM (ver Figura 1). Esta visita se llevó a cabo como parte de las acciones de seguimiento tras un movimiento en masa tipo flujo ocurrido en la madrugada del 24 de junio.

**Figura 1.** Ubicación de la corona del movimiento en masa sector El Pinar, Bello. En el punto amarillo se señala la ubicación actual de la cámara de monitoreo. En el punto rojo señala el punto donde quedaría la cámara reubicada.

Si bien no se evidenció viabilidad para la instalación de nuevos sensores en el sitio, se consideró pertinente fortalecer el monitoreo visual existente. En este sentido, se propone reubicar la cámara actualmente instalada en el área, ya que su ángulo de visión no permite observar directamente la corona principal del deslizamiento ni la infraestructura hidráulica comprometida. La nueva ubicación sugerida, señalada en la Figura 1, permitirá una visual directa de la corona (ver Figura 2).

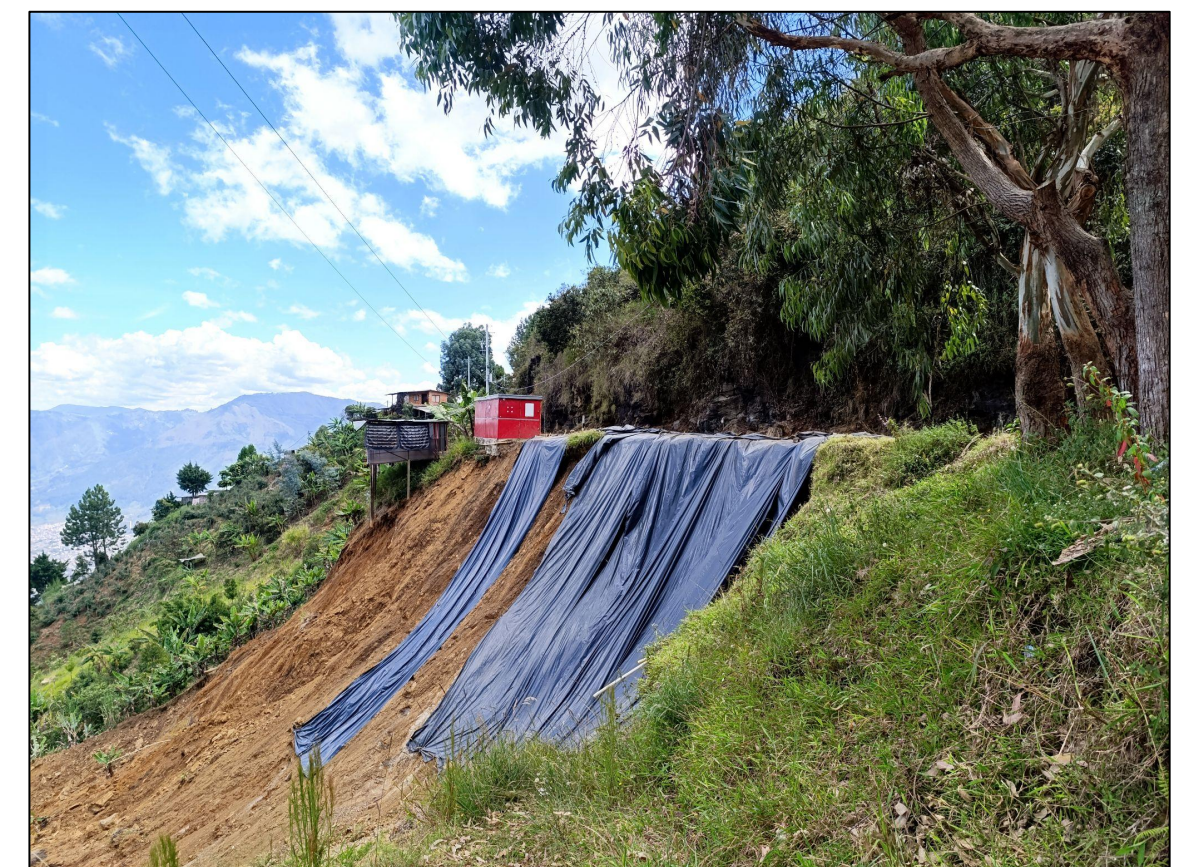
**Figura 2.** Visual de la cámara de monitoreo reubicada.
