Teniendo en cuenta la problemática en la parte alta del barrio la Gabriela, los eventos ocurridos en el pasado y la solicitud realizada por la Secretaría de Gestión del Riesgo y Atención de Desastres del municipio de Bello el 15 de septiembre de 2021 se realizó una visita técnica el 10 de noviembre de 2021.

Teniendo en cuenta la problemática en la vereda Potrerito, el evento ocurrido el 26 de junio de 2021 y la solicitud realizada por la Secretaría de Gestión del Riesgo y Atención de Desastres del municipio de Bello el 15 de septiembre de 2021 se realizó una visita técnica el 10 de noviembre de 2021.

Según la solicitud realizada por la Secretaría de Gestión del Riesgo y Atención de Desastres del municipio de Bello el 15 de septiembre de 2021 se realizó una visita técnica el 10 de noviembre de 2021 a la vereda Chachafruto para evaluar las condiciones de riesgo por movimientos en masa.

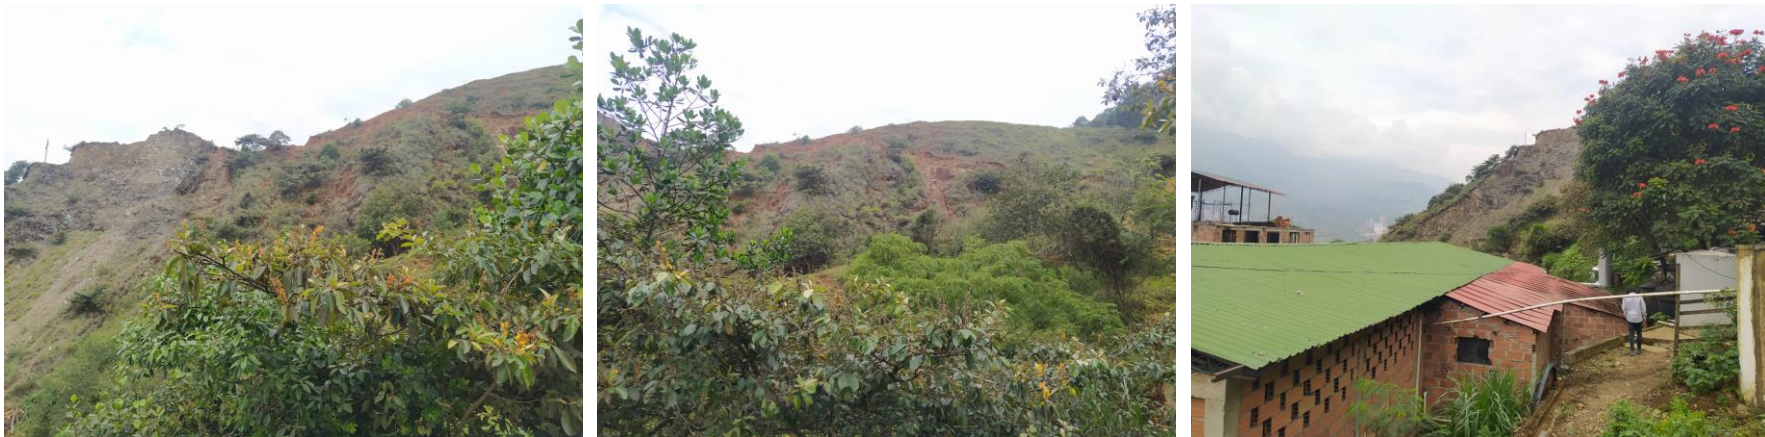
Según la visita realizada y las revisiones técnicas adelantadas para la viabilidad de distintos esquemas de monitoreo propuestos, se evidencia en la parte alta de la ladera procesos activos de erosión laminar y reptación, además de pequeños movimientos en masa superficiales. La ladera se encuentra en su mayoría carente de vegetación.

Adicionalmente, se presentan viviendas y establecimientos industriales en la zona que han realizado cortes e intervención directa a la ladera aumentando los procesos de inestabilidad.

Figura 1. Estado de la ladera del barrio la Gabriela durante la visita realizada el 10 de noviembre por parte del personal de AMVA-SIATA.

- Monitoreo de la evolución y los cambios de las condiciones geomorfológicas de la ladera a través de sobrevuelos periódicos.  
-Primer sobrevuelo se propone para el mes de diciembre.
- Instalación de una cámara de monitoreo que permita el registro en tiempo real de la evolución de las coberturas, procesos erosivos y condiciones geomorfológicas de la ladera.
- Monitoreo de las condiciones hidrometeorológicas en tiempo real. Actualmente el proyecto SIATA cuenta con un sensor pluviométrico cercano para este propósito (pluviómetro 466) en la parte alta de la cuenca.
- Socialización por parte del municipio de Bello con los habitantes del barrio la Gabriela para la instalación, seguimiento y monitoreo comunitario de las condiciones de la ladera, con el fin de brindar herramientas de seguimiento que permitan la generación de alertas frente a posibles movimientos en masa.

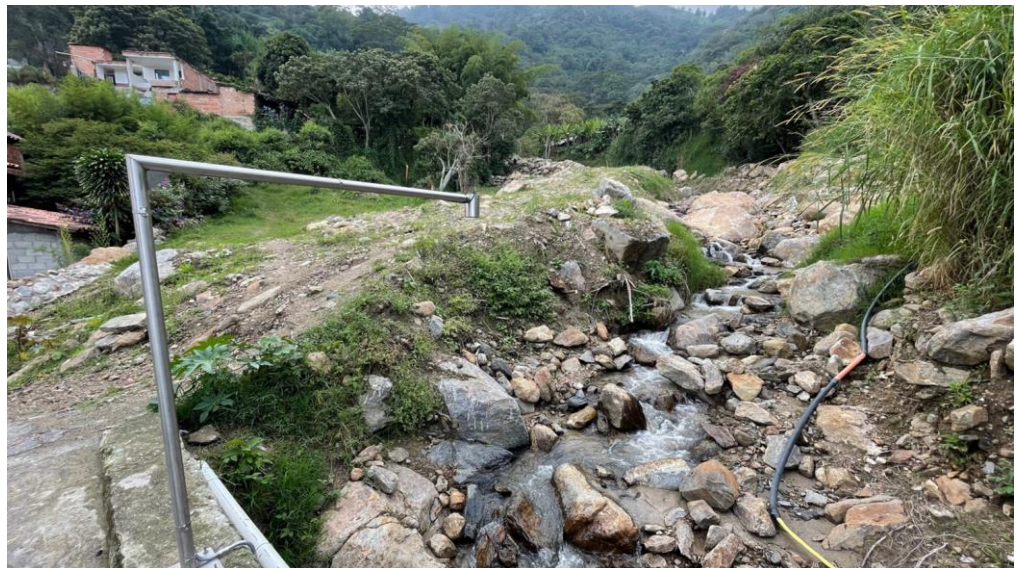
- Monitoreo hidrológico en la quebrada La Ortega. Actualmente el proyecto SIATA cuenta con un sensor de nivel para este propósito (Sensor de Nivel 552) y un pluviómetro en la cuenca (543).

Figura 2. Sensor de nivel y estado de la quebrada la Ortega durante la visita realizada el 10 de noviembre por parte del personal de AMVA-SIATA.

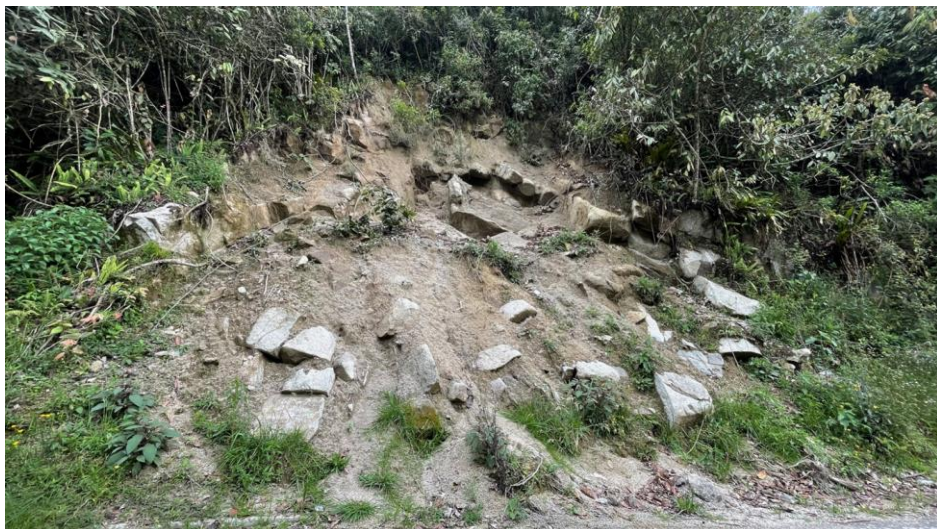
En la quebrada Chachafruto no se observan elementos o infraestructura expuesta en las inmediaciones del cruce con la vía visitada en la parte alta de la quebrada. Las vertientes de la quebrada se encuentran con buena cobertura vegetal y no se observan deslizamientos o procesos erosivos en las laderas. Los procesos morfodinámicos existentes se encuentran sobre la vía que conduce al corregimiento de San Félix, son pequeños deslizamientos dispersos en los taludes de la vía por lo que se recomienda que su monitoreo sea realizado por el municipio de Bello en el marco del mantenimiento y adecuación de la vía.

Figura 3. Estado de los deslizamientos en taludes de la vía durante la visita realizada el 10 de noviembre por parte del personal de AMVA-SIATA.

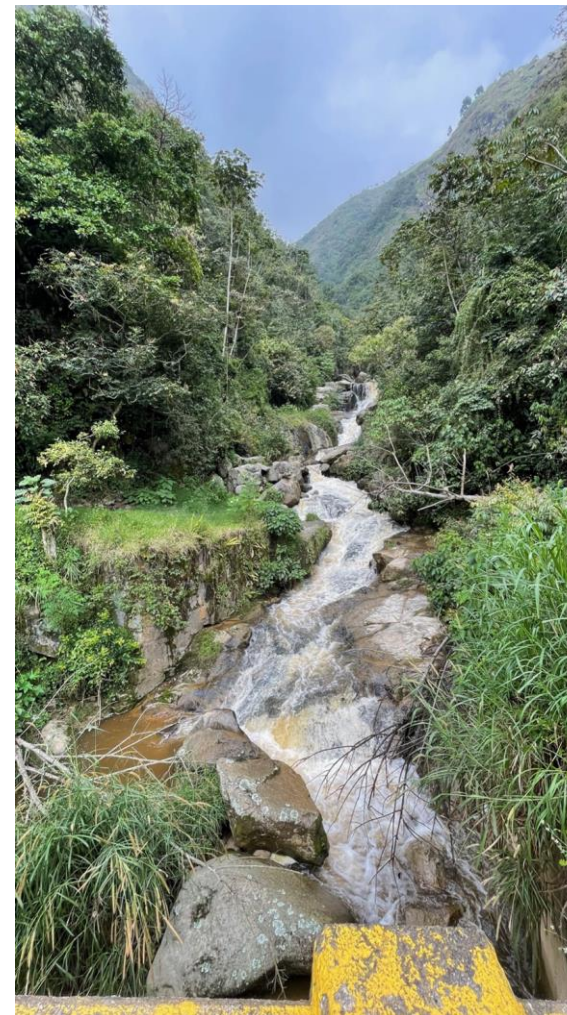
Figura 4. Estado de la quebrada Chachafruto durante la visita realizada el 10 de noviembre por parte del personal de AMVA-SIATA.

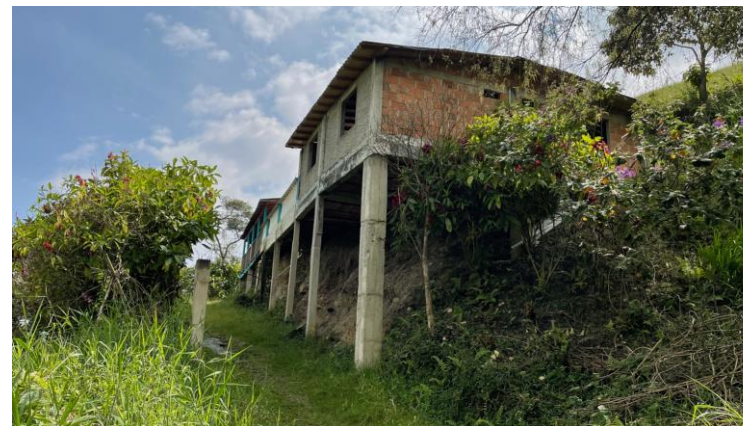
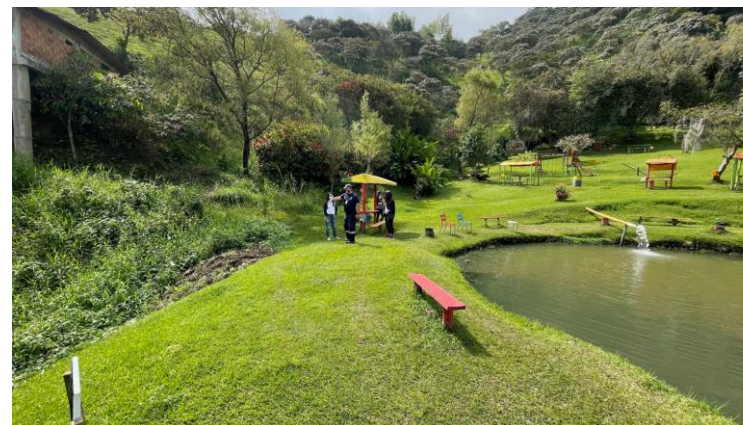
Adicionalmente a los puntos críticos visitados bajo requerimiento: vereda potrerito, vereda chachafruto y barrio La Gabriela, antes mencionados, se realizó una visita técnica para evaluar las condiciones de riesgo presentes en la truchera Buenavista. En la zona no se presentan evidencias de amenazas por movimientos en masa o procesos erosivos.

Figura 5. Construcciones y estado de la truchera Buenavista durante la visita realizada el 10 de noviembre por parte del personal de AMVA-SIATA.

Se recomienda la evaluación y monitoreo por parte del municipio de las viviendas que se encuentran en la zona y del manejo de aguas que se realiza en los lagos artificiales para garantizar las condiciones de estabilidad del terreno y evitar procesos naturales desencadenados por intervención antrópica.
